## 1. ZONAMENTO DA PROSPECÇÃO ARQUEOLÓGICA

## 2. FICHAS DE SÍTIOS DE OCORRÊNCIAS DE INTERESSE PATRIMONIAL

| Central de Ciclo Combinado da Galp Power em Sines – São Torpes | | | |

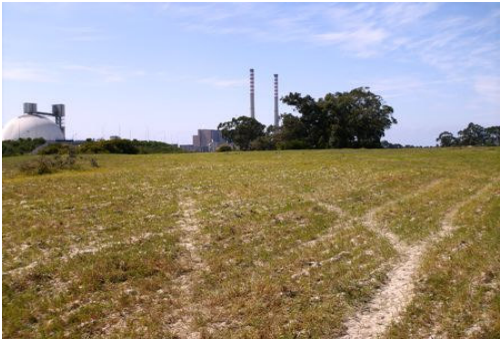
| Zona | VE<br>VA | Caracterização | Registo Fotográfico |
|---|---|---|---|
| A | E<br><br>E | Terrenos arenosos recentemente arados. Vegetação em recuperação, com crescimento esparsa. Vestígios de passagem e pastagem de gado. Esporadicamente, povoamento de pinheiro e eucalipto. | |

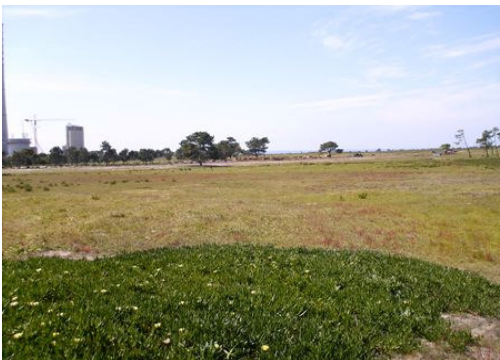
| Zona | VE<br>VA | Caracterização | Registo Fotográfico |
|---|---|---|---|
| B | E<br><br>R a N | Cobertura herbácea rasteira e densa, a espaços com zonas restritas de visibilidade aceitável. Observação efectiva condicionada aos estradões de circulação. Povoamento de chorões em núcleos concentrados. Morfologia dos terrenos alterada antropicamente. | |

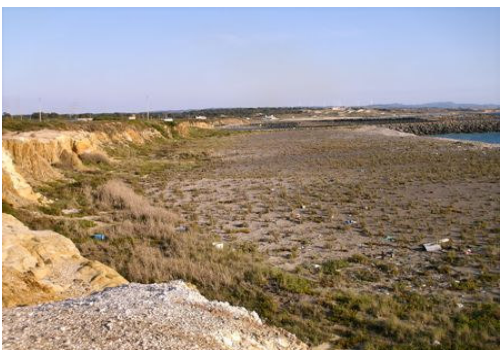
| Zona | VE<br>VA | Caracterização | Registo Fotográfico |
|---|---|---|---|
| C | E<br><br>M a R | Zona de costa. Concentração de chorões. Caminhos de terra batida permitem visibilidade efectiva, apesar de demasiado desgastados pela passagem de viaturas. | |

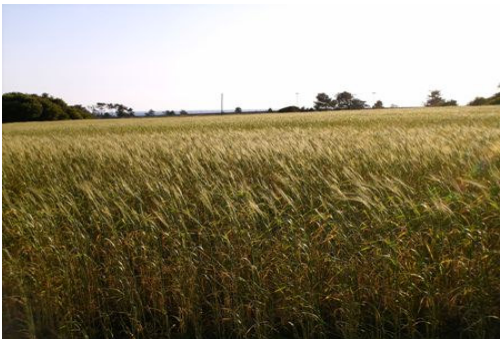
| Zona | VE<br>VA | Caracterização | Registo Fotográfico |
|---|---|---|---|
| D | E<br><br>M a R | Seara e área de pequenas hortas de subsistência. Visibilidade variável. | |

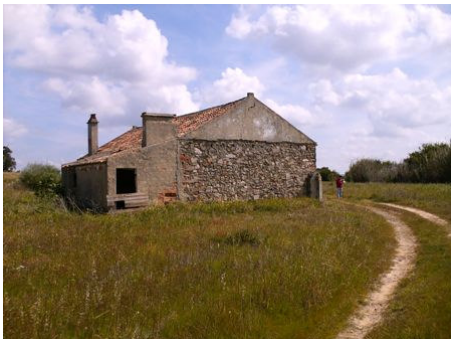
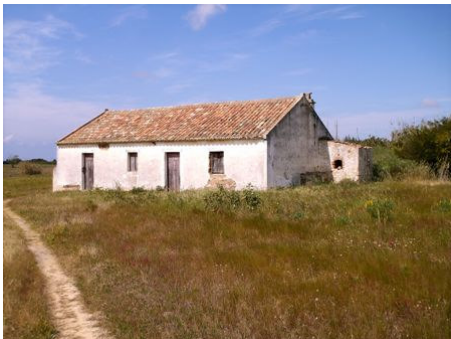
| Central de Ciclo Combinado da Galp Power em Sines – São Torpes | | | |
|---|---|---|---|
| <b>Posição v. projecto:</b> ZE | | <b>Ameaças:</b> abandono e ruína | |
| <b>Acesso:</b> Estrada Nacional 1144, entrando em estradão secundário junto à Cerca Nova da Esteveira. | | <b>Estado de conservação:</b> regular | |
| <b>Caracterização</b><br><p>Monte abandonado, junto a estradão e cruzamento de linhas de água. Construção mista em taipa e remodelações recentes recorrendo à integração de blocos de pedra calcária, tijolo e cimento. Cobertura de duas águas no núcleo mais antigo. No lado NW, anexos adossados, com cobertura de uma água. Na fachada principal, orientada a SE, duas janelas e duas portas em madeira. Duas chaminés nos anexos recentes. Forno exterior, a Norte, com banquetta. Boca exterior.</p> | | | |

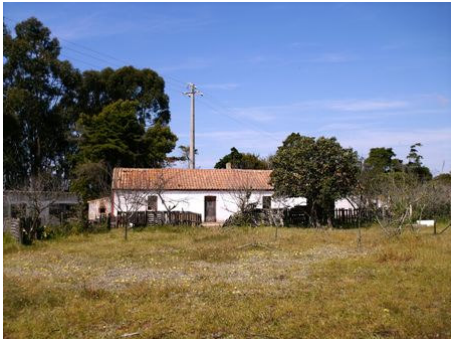
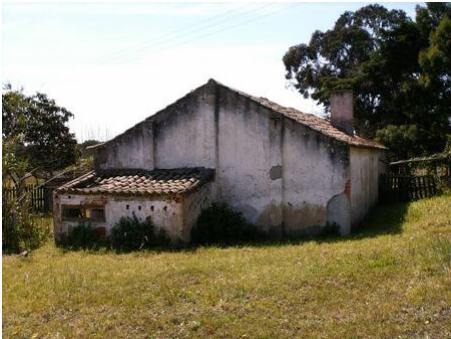
| Central de Ciclo Combinado da Galp Power em Sines – São Torpes | | | |
|---|---|---|---|
| <b>Registo fotográfico</b> <div style="display: flex; justify-content: space-around; align-items: center;"> </div> | | | |

| Central de Ciclo Combinado da Galp Power em Sines – São Torpes | | | |
|---|---|---|---|
| <b>Posição v. projecto:</b> ZE, vizinhança da unidade industrial | | <b>Ameaças:</b> abandono e ruína. | |
| <b>Acesso:</b> Estrada Nacional 1144, entrando em estradão secundário junto à Cerca Nova da Esteveira. | | <b>Estado de conservação:</b> regular | |
| <b>Caracterização</b><br>Monte abandonado. Edifício longo, de planta rectangular simples e cobertura de duas águas. Vários anexos de tipologia distinta na periferia. Construções desfasadas temporalmente. Poço isolado, situado sensivelmente a Norte. Pomar (laranjal) na envolvente. Forno lateral, adossado exteriormente (a SW). | | | |

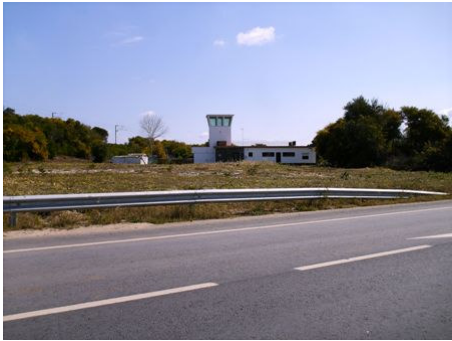
| Central de Ciclo Combinado da Galp Power em Sines – São Torpes | | | |
|---|---|---|---|
| <b>Registo fotográfico</b><br> | | | |

| Central de Ciclo Combinado da Galp Power em Sines – São Torpes | | | |
|---|---|---|---|
| <b>Acesso:</b> ladeia a Estrada Nacional 1144 | | <b>Estado de conservação:</b> regular | |
| <b>Caracterização</b><br>Construção destinada ao controlo do tráfego aéreo do desactivado Aeródromo Alentejo. Habitada actualmente. | | | |

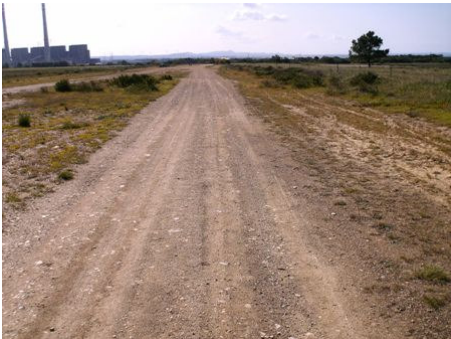
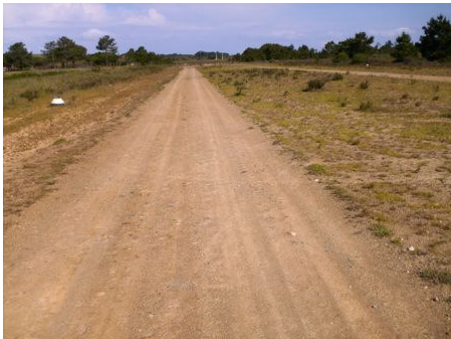
| Central de Ciclo Combinado da Galp Power em Sines – São Torpes | | | |
|---|---|---|---|
| <b>Registo fotográfico</b><br><div style="display: flex; justify-content: space-around;"> </div> | | | |

| Central de Ciclo Combinado da Galp Power em Sines – São Torpes | | | |
|---|---|---|---|
| <b>Posição v. projecto:</b> ZE | | <b>Ameaças:</b> abandono | |
| <b>Acesso:</b> Estrada Nacional 1144 | | <b>Estado de conservação:</b> regular | |
| <b>Caracterização</b><br>Pista de aviação em terra batida. | | | |
