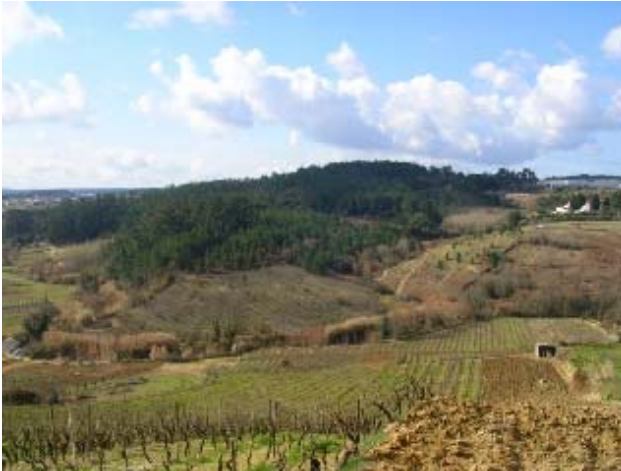
**Fotografia 1** - Relevo no vale do rio Lena

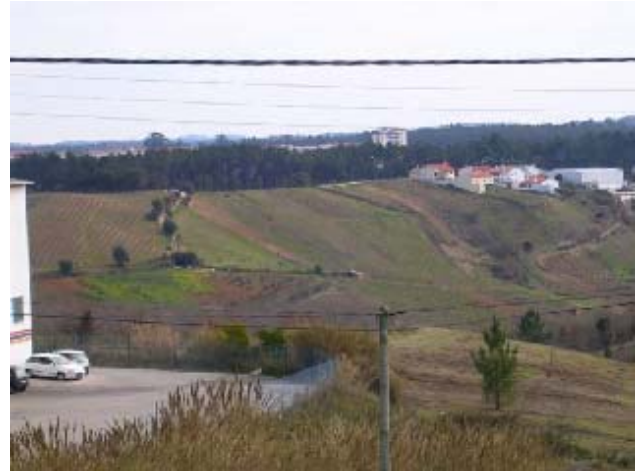
**Fotografia 2** - Vertente da margem esquerda do rio Lena

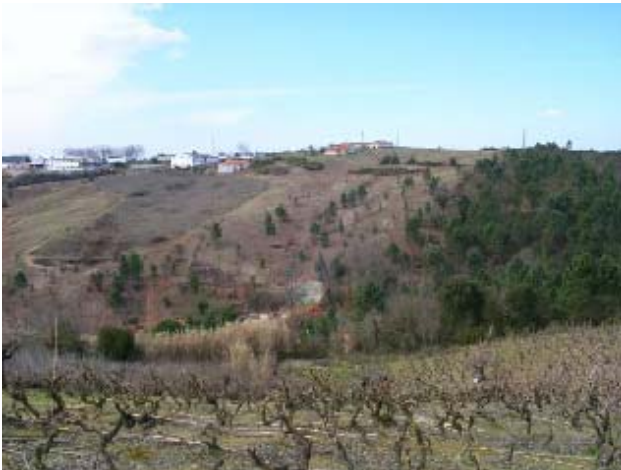
**Fotografia 3** - Vale do rio Lena, de vertentes declivosas no local de atravessamento da Via

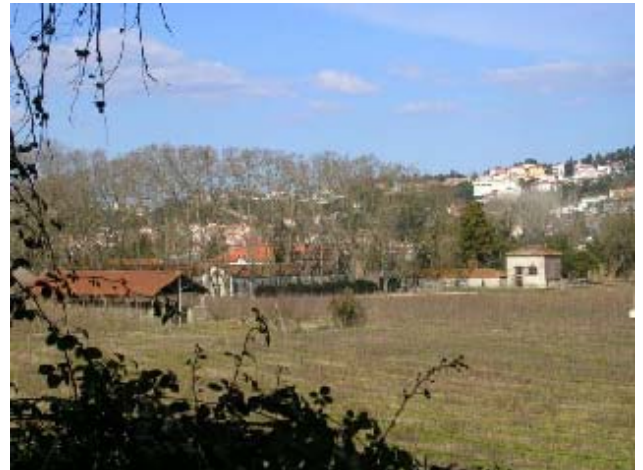
**Fotografia 4** - Vale do rio Lis, de fundo plano (Quinta de São Venâncio)

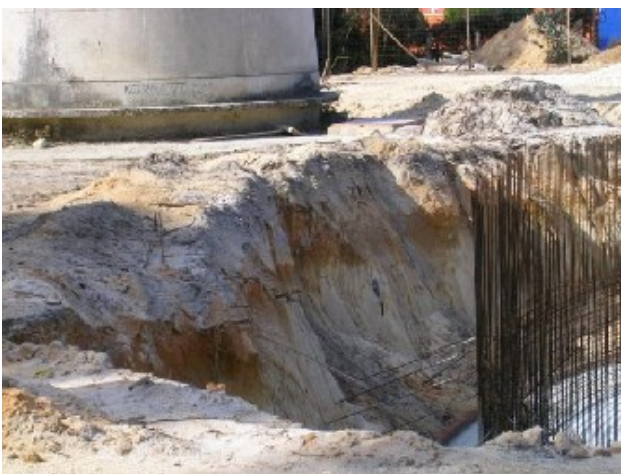
**Fotografia 5** - Taludes de escavação para a construção de depósitos de água, a norte do lugar de Telheiro, onde se observa a formação arenosa do Pliocénico.

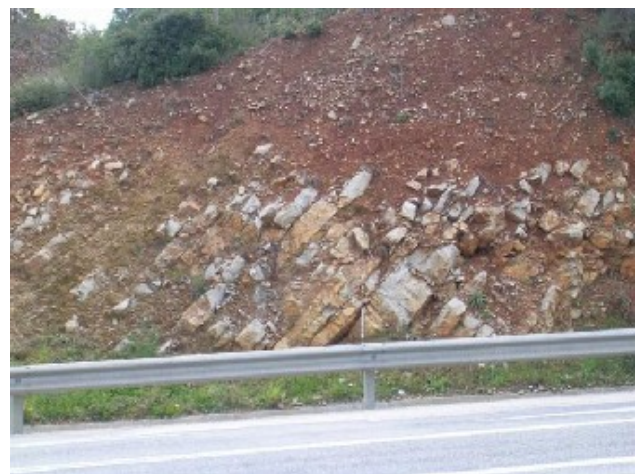
**Fotografia 6** - Talude do IC2, próximo da futura ligação com IC36, onde se observam bancadas calcárias da formação do Jurássico  $J_{ab}^3$  (Oxfordiano), sobrepostas por materiais de escorrência da encosta.

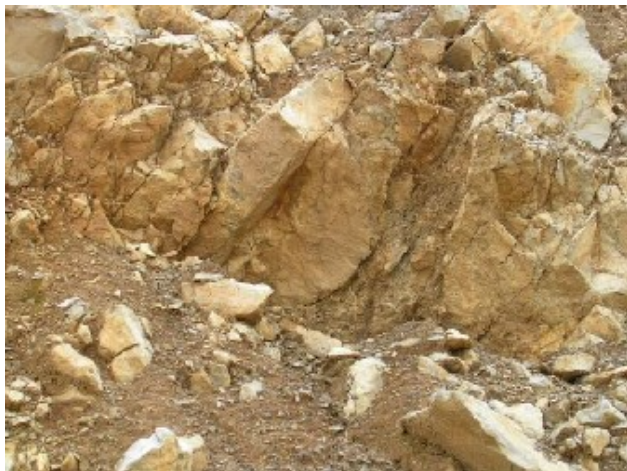
**Fotografia 7** - Aspecto dos níveis calcários fracturados e alterados da formação  $J^3_{ab}$  (Oxfordiano), no extremo oeste do traçado, junto ao IC2.

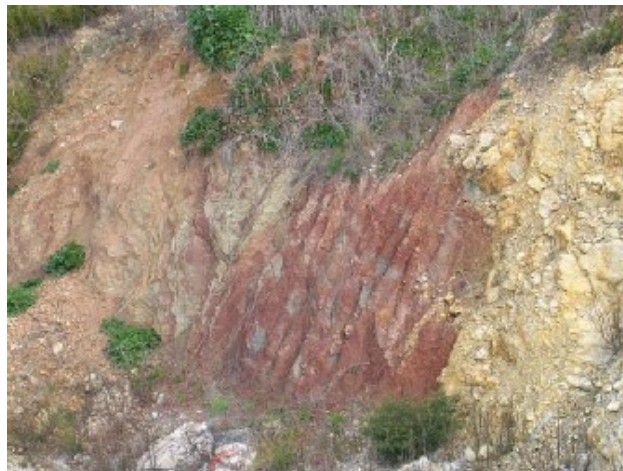
**Fotografia 8** - Afloramento do Hetangiano ( $J^1_{ab}$ ), no início do traçado, onde se observa um nível de argilas avermelhadas.

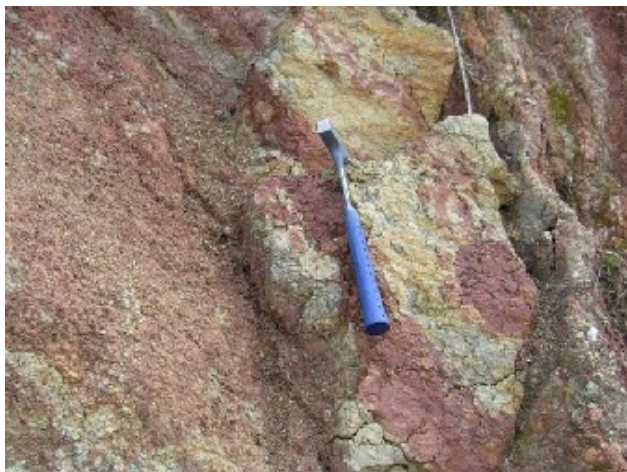
**Fotografia 9** - Pormenor do nível argiloso da fotografia anterior.

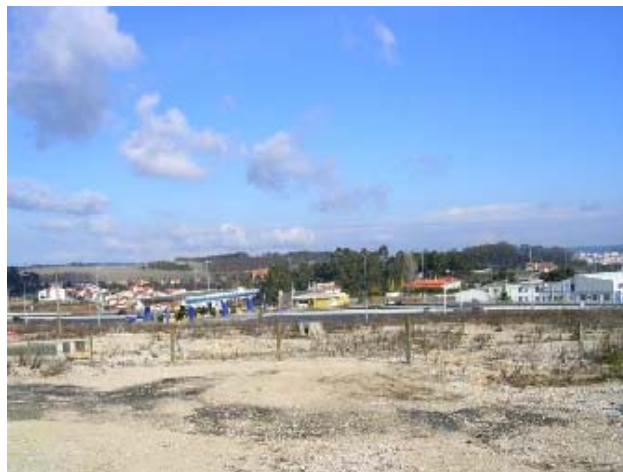
**Fotografia 10** - Depósitos de aterro. Ligação da A8 ao IC2. Em 2º plano a praça de portagem
