EMPREENDIMENTO TURÍSTICO COM GOLFE EM DIOGO MARTINS

ADUÇÃO DE ÁGUA AO CAMPO DE GOLFE

ESTUDO PRÉVIO

RELATÓRIO GEOLÓGICO-GEOTÉCNICO

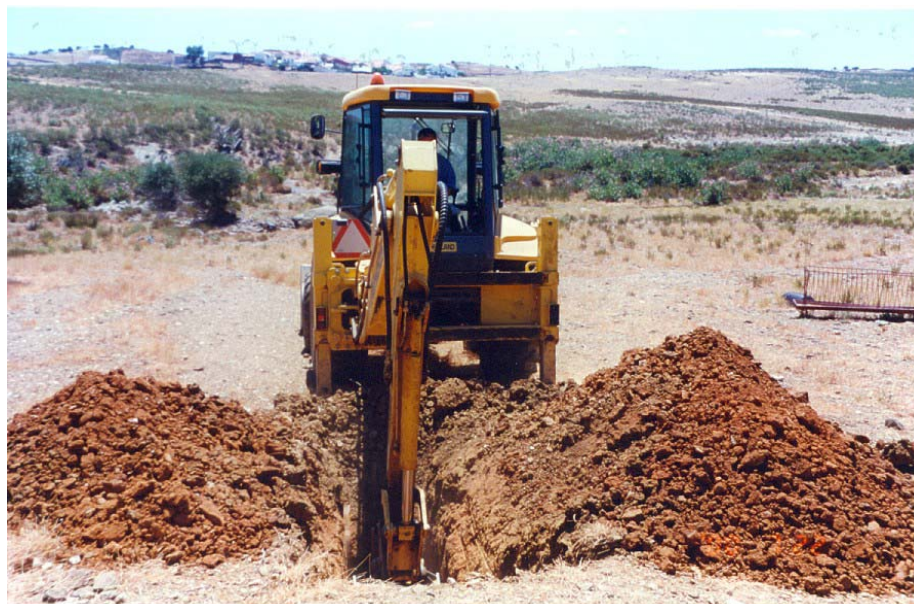
Figura 3.1 - Aspecto da execução de um poço de prospecção mecânica

De forma a identificar-se e caracterizar-se os terrenos existentes na proximidade dos locais da barragem, foram efectuados alguns trabalhos de prospecção mecânica. Assim, executaram-se 4 poços de prospecção (P1 a P4), com recurso a uma retroescavadora, e uma vala (V1). A Figura 3.1 mostra a realização de um dos poços.

Estes trabalhos permitiram o acesso directo às formações geológicas, o que facilitou a sua identificação, bem como, a colheita de amostras remexidas que foram posteriormente conduzidas a laboratório.

O poço P1 foi executado num dos locais previstos para a construção da barragem, junto à Ribeira do Vascão, designado como Alternativa 1. Os poços P2 a P4 foram realizados junto à povoação de Diogo Martins, no local que poderá constituir mancha de empréstimo. A vala V1 foi executada no local onde se prevê localizar um dos encontros da barragem, na zona junto a A da Gorda, designado como Alternativa 2. Na planta em anexo localizam-se os trabalhos de prospecção efectuados.
