**ALEGAÇÕES DO INTERESSADO,  
EM SEDE DE AUDIÊNCIA PRÉVIA,  
SOBRE A PROPOSTA DE  
DESCONFORMIDADE DO ESTUDO DE IMPACTE AMBIENTAL (EIA)  
DO  
APROVEITAMENTO HIDROELÉCTRICO DE  
ALGOSO-SENHORA DA ASSUNÇÃO,  
NO RIO ANGUEIRA,  
CONCELHOS DE MOGADOURO E DE VIMIOSO**

### **Aproveitamento Hidroeléctrico de Algoso-Senhora da Assunção, no rio Angueira, concelhos de Mogadouro e de Vimioso**

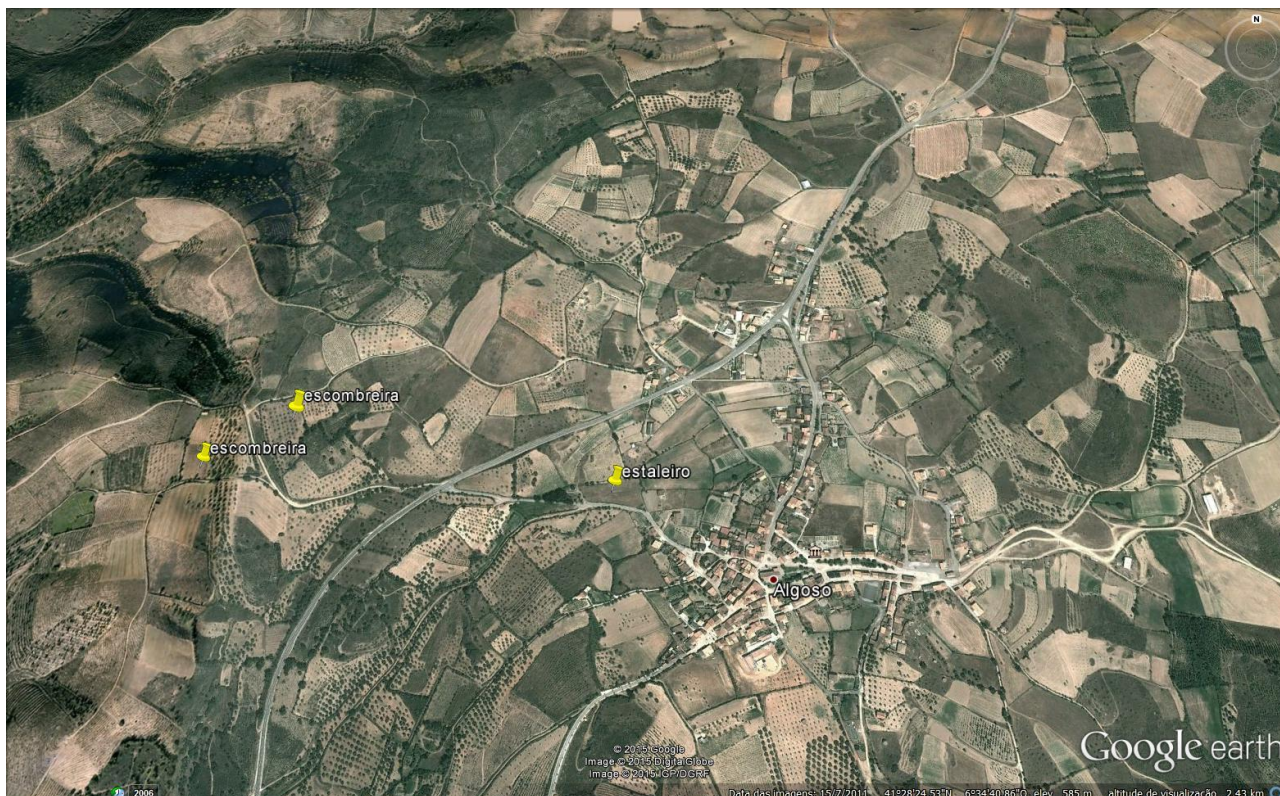
Localização aproximada proposta para o estaleiro e as escombreiras no EIA do AHE de Algosos-Senhora da Assunção. Fonte *Google earth* (sem escala)
