# **Aproveitamento hidroeléctrico de Algoso – Senhora da Assunção**

## **Estudo de Impacte Ambiental**

### **Descriptor Património**

Outubro de 2014

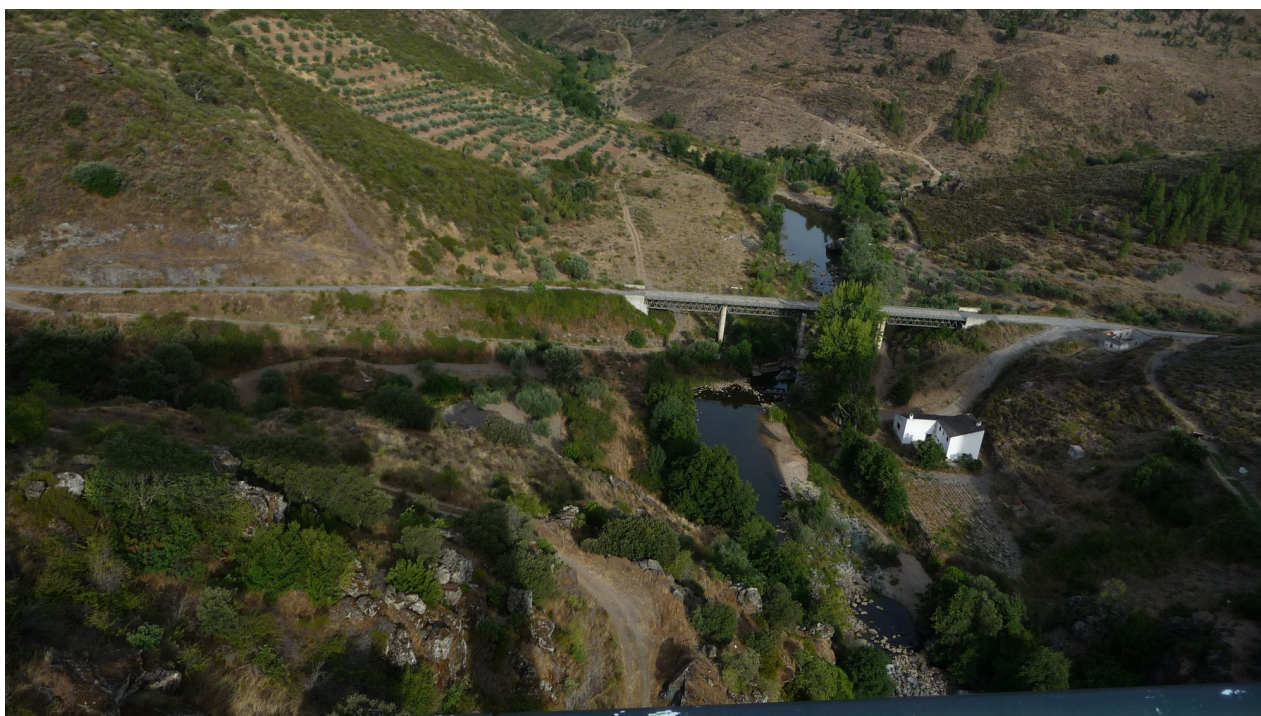
Não se assinalaram vestígios arqueológicos nas imediações dos afloramentos observados ou no seu interior, contudo, a única **ocorrência (01)** –uma peça lítica talhada sobre grauvaque – surgiu numa zona de escorrência de águas pluviais, indiciando talvez a existência de um arqueossítio em local a cota superior na mesma encosta. Trata-se porém de um achado isolado.

**Fig. 8** – Perspectivas sobre a área de implantação da central hidroeléctrica, junto ao leito do rio na sua margem esquerda, da encosta rochosa para onde está prevista a colocação da conduta forçada (quadrante inferior esquerdo) e da vertente onde se prevê a instalação do troço enterrado do ramal de ligação à rede eléctrica nacional.

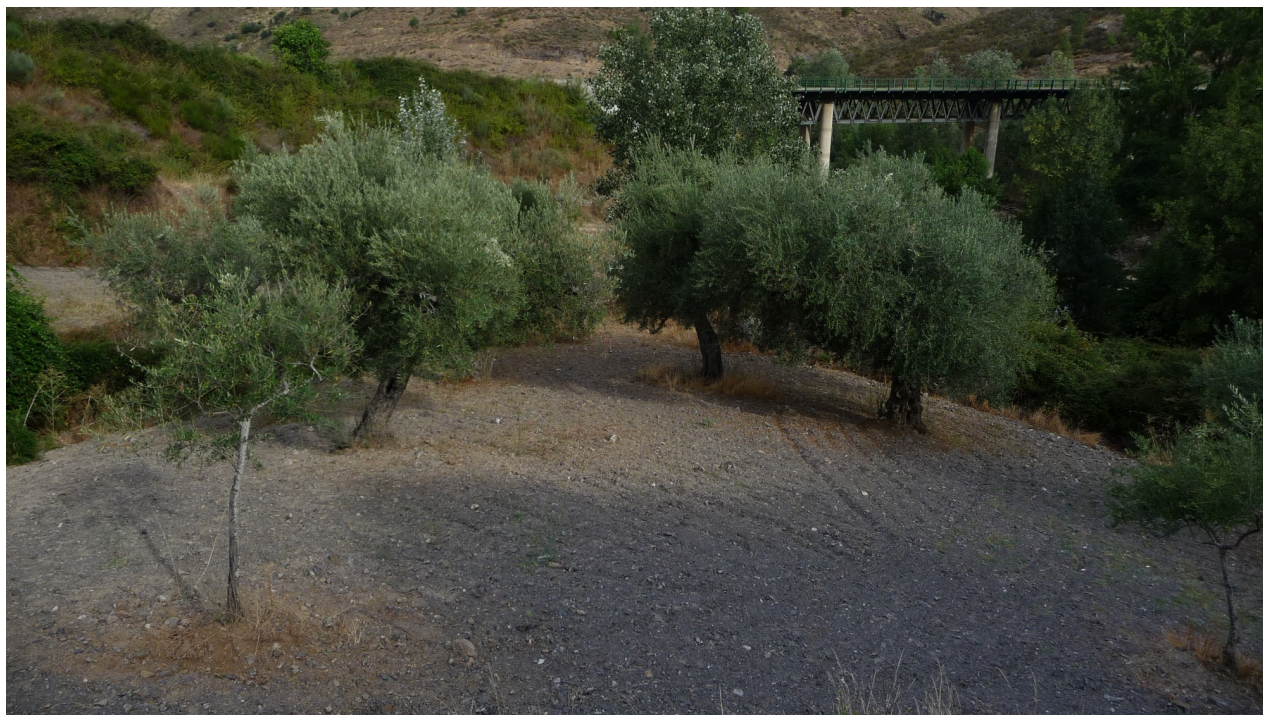
**Fig. 9** – Aspecto de uma das áreas prospectadas na envolvente da zona de implantação da central hidroeléctrica.

O edifício da central hidroeléctrica está projectado para um local no limite norte do terraço fluvial, uma área aplanada intersectada apenas pela vertente mais baixa de um afloramento rochoso que desce a encosta até ao rio (Fig. 8). O terraço é sulcado pelo curso de uma pequena linha de água – a Ribeira das Lagas – que ali conflui com o Angueira. A poente e nascente do local para onde foi projectado o edifício da central, assinala-se a presença de socalcos agrícolas destinados ao cultivo de espécies arbóreas (olival) e uma estrutura de captação de água, actualmente coberta por denso silvado (Fig. 9).

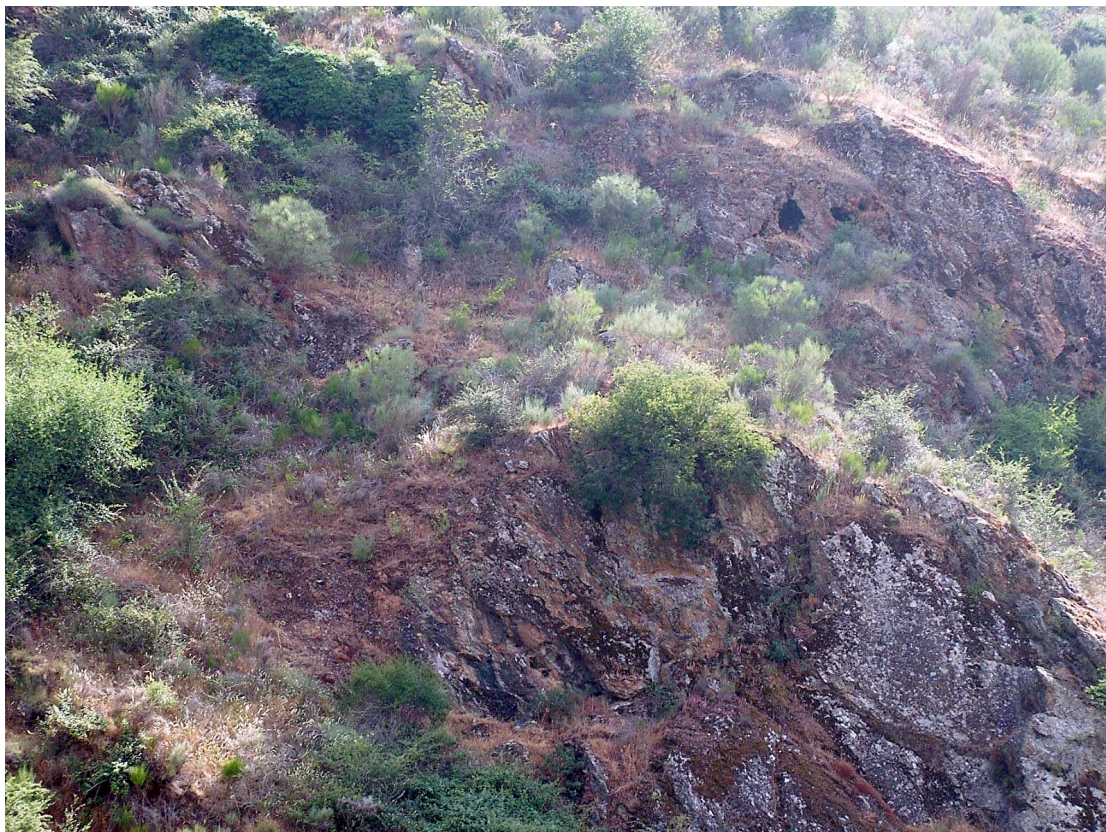
se totalmente vazio de sedimentos e as paredes, boleadas, denotam um poderoso e constante desgaste por erosão eólica. Aliás, as aberturas estão expostas ao vento do Setentrião. Verifica-se a presença de sedimentos no exterior das cavidades, mas não nos foi possível detectar material arqueológico à superfície do terreno (Fig. 10).

**Fig. 10** – Vista sobre a cavidade natural situada na encosta próxima da localização prevista para o açude do AHE de Algosó - Senhora da Assunção.

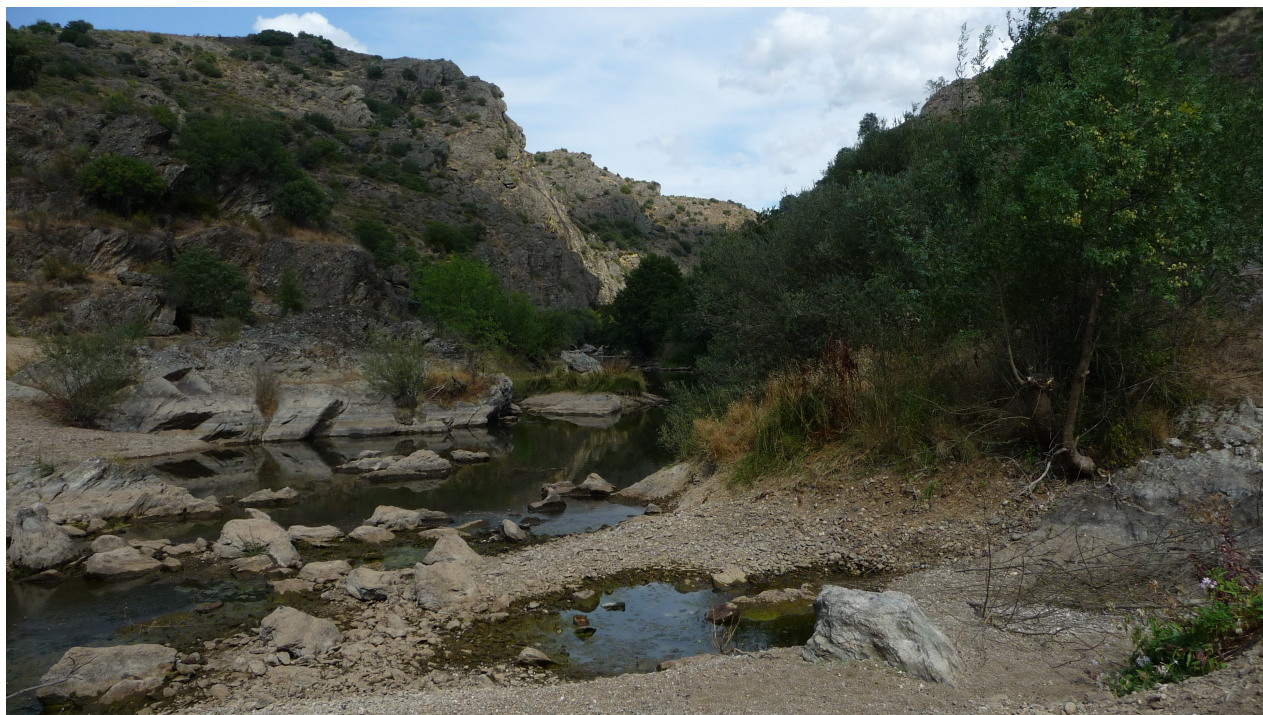
**Fig. 11** – Perspectiva sobre o vale do rio Angueira desde o local de confluência da Ribeira do Pau.

Como se disse anteriormente, o regolfo da albufeira abarca o curso terminal da Ribeira da Ponte de Pau e a sua confluência com o Angueira, ca. de 50m a jusante do açude projectado (Fig. 11).

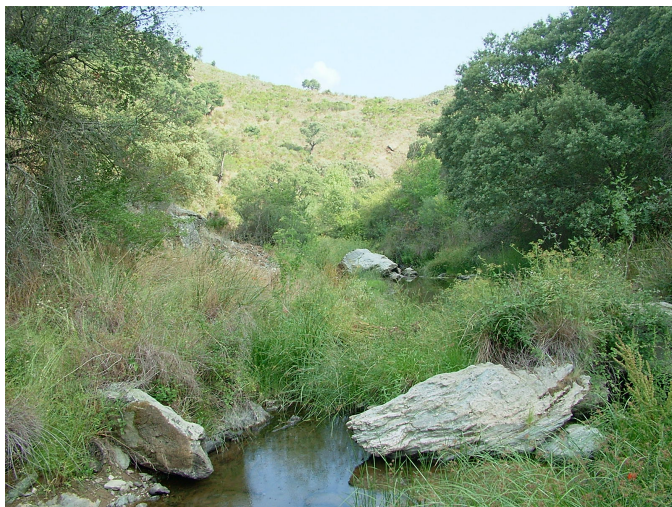
**Fig. 12** – Vista sobre a área prospectada nas margens da Ribeira da Ponte de Pau (2006, em cima; 2014, do lado direito)

Foi precisamente esta a área mais favorável à prospecção visto que o vale alarga substancialmente e se encontra parcialmente assoreado por sedimentos acumulados devido, em parte, à existência de um antigo açude, de grandes dimensões construído poucos metros a jusante da foz daquela Ribeira. Já referido pelos responsáveis pelo EVTE do AHE de Algosó - Senhora da Assunção, este açude em pedra foi inventariado como a **ocorrência 03** do projecto. Conforme descrito na ficha de sítio correspondente, trata-se de uma estrutura de dimensões consideráveis que parece aproveitar blocos de rocha ciclópicas que jaziam no leito do rio. A estes foi adossada uma construção em pedra seca que arranca, na margem esquerda com um muro composto por lajes dispostas na vertical ao centro e imbricadas obliquamente nas faces exteriores. A largura máxima do arranque do açude ascenderá, nesta margem, aos 3,5 m. Questionámo-nos acerca da funcionalidade de tal estrutura, dada a ausência de vestígios de outras construções a ela associadas. Tratar-se-á eventualmente de uma estrutura relacionada com um local de passagem do rio ou com os alicerces de uma construção em materiais perecíveis. Embora não surjam cartografados na Carta Militar de Portugal, na planta da albufeira apresentada na figura 7.3. do EVTE do projecto registaram-se dois caminhos rurais, em ambas as margens do Angueira, que confluem precisamente com os encostos desta construção. Este poderia funcionar simultaneamente como uma presa de água destinada a actividades agrícolas que se desenrolavam nos socalcos, hoje abandonados e reconquistados pelo matagal, que fomos encontrando na prospecção, ao longo das margens da Ribeira. Aliás, a visibilidade ao nível do solo afigurou-se bastante desfavorável ao longo das margens da ribeira, invadidas pelo matagal, o que impediu uma expedita progressão no terreno quer na prospecção de 2006 quer na realizada em 2014 (Fig. 12).

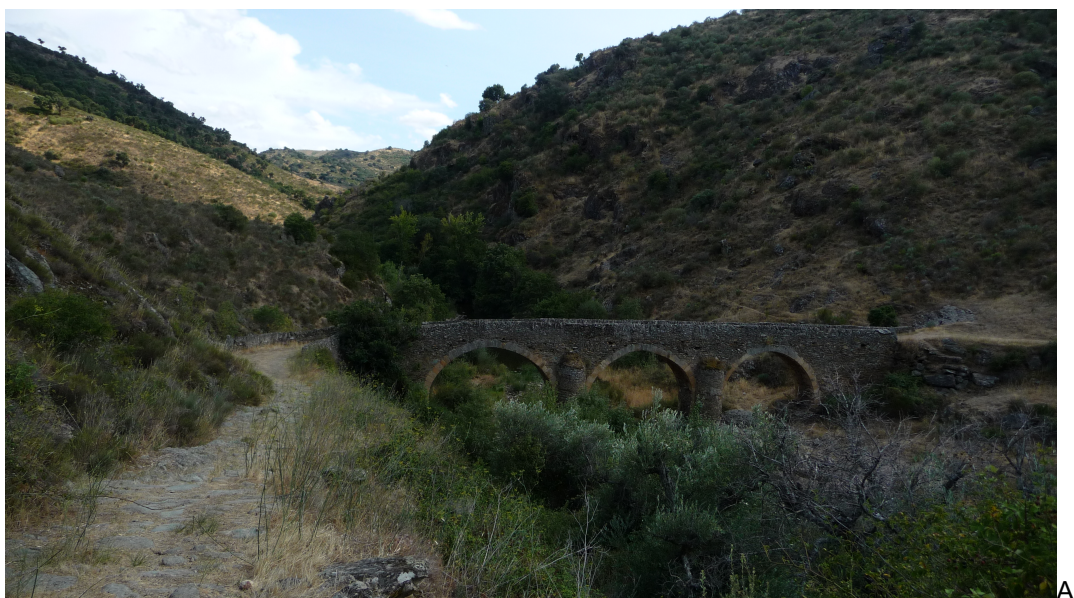
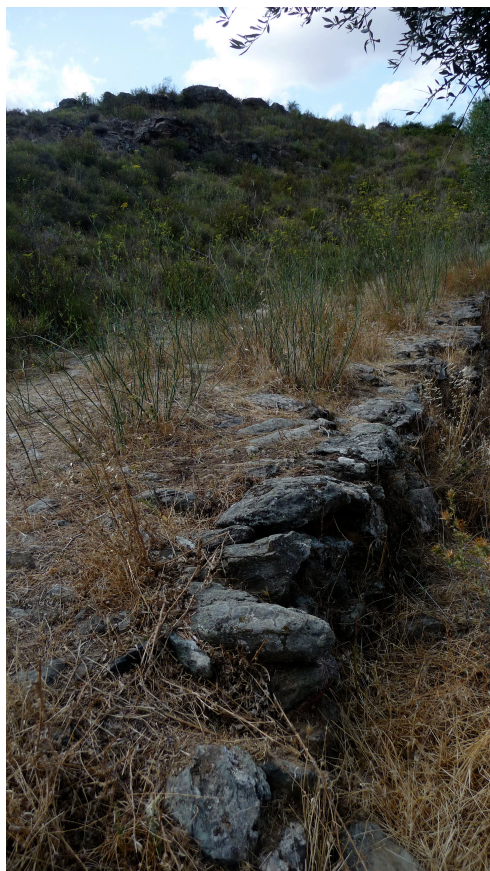
A jusante do açude, situa-se a Ponte de Algosó, ligada em ambas as margens por troço da calçada medieval em lajes de xisto, com poderosos contrafortes, sendo esta mais perceptível na margem direita (**ocorrência 02**). O conjunto da Ponte e Calçada Medieval de Algosó encontra-se em processo de classificação (nº de processo: DRP/CLS – 2365) pela DRC-N. Estas estruturas integravam o itinerário rodoviário medieval que conduzia desde Bragança à região duriense e que, localmente ligava os Castelos de Penas Roías e Algosó. A Ponte de Algosó é uma edificação em alvenaria de xisto com talhamares e aduelas de arcos em cantaria de granito. Apresenta três arcos de volta perfeita de dimensões idênticas, tabuleiro horizontal e guardas altas, com ca. de 1,30 de altura, onde são notórias diferentes fases de construção (Registo fotográfico-zona 2, foto nº 47). A ponte medieval foi destruída por uma cheia ocorrida em 1707. Desta sobejam algumas fiadas de pedra na sua base e arcos assim como parte das suas fundações na margem esquerda, sobre as quais se apoiou a estrutura da actual ponte com três arcos e tabuleiro plano, construída entre 1727 e 1737 após a sua destruição numa cheia ocorrida em 1707. Uma inscrição rupestre na zona da calçada assinala a destruição e reconstrução da ponte.

impacte, esta situação e o cariz da rectificação a efectuar deverá ser objecto de avaliação de forma a não descaracterizar sobremaneira o ambiente e estrutura física do caminho.

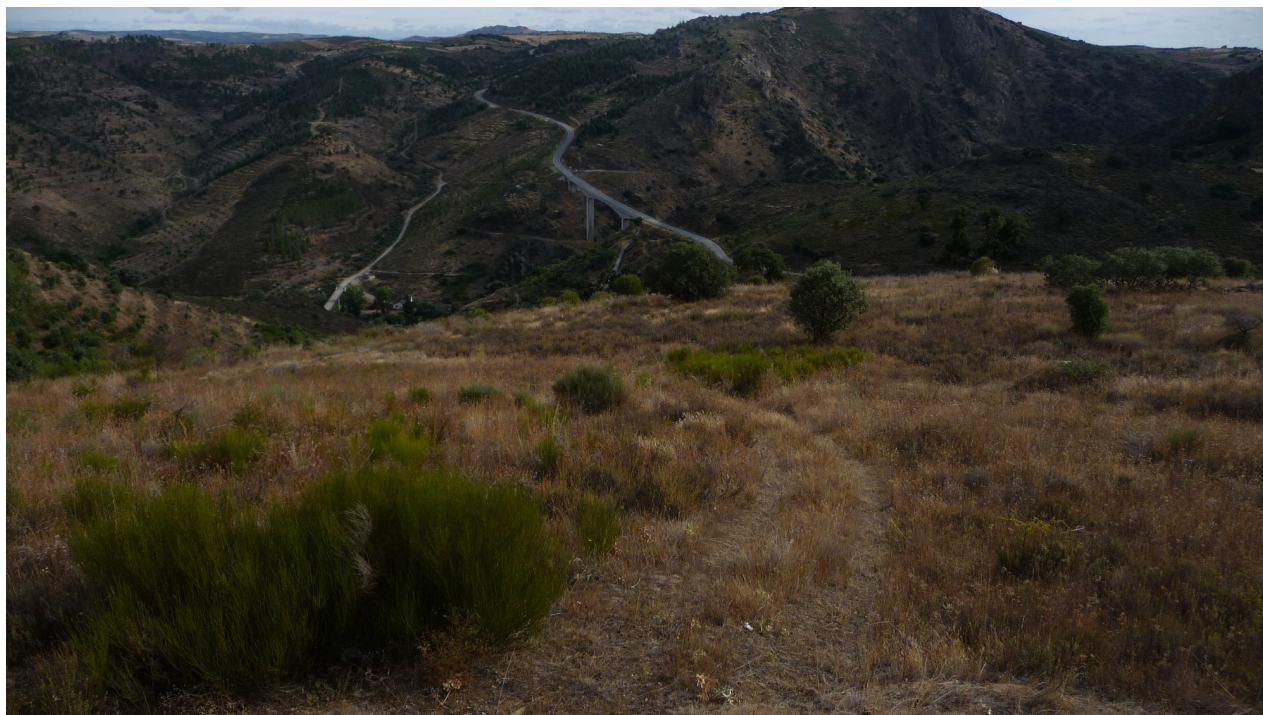
**Fig. 16** – Perspectiva sobre a área para onde está projectado o troço enterrado do ramal de ligação à rede eléctrica nacional e da zona de implantação do primeiro apoio à superfície, em primeiro plano.

O traçado segue, na secção inicial, nas proximidades da central hidroeléctrica, uma orientação sensivelmente Norte-Sul e insere-se administrativamente na freguesia de São Martinho do Peso. As condições facultadas pelo actual uso do solo, nomeadamente a grande extensão de campos lavrados ou com searas recentemente cortadas, proporcionou, de um modo geral, boas condições de visibilidade no terreno, com a excepção do primeiro sector prospectado sobre a íngreme encosta imediatamente a sul da Central hidroeléctrica. Foram visualizados os patamares superiores a nordeste e nascente do Grunheiro sem se assinalar qualquer ocorrência, apenas alguns fragmentos de materiais de construção modernos (telhas). Avançou-se de seguida para uma zona que se afigurava de maior interesse pela sua implantação topográfica: a elevação encimada pelo vértice geodésico com o topónimo Cabeço (**ocorrência 06**).

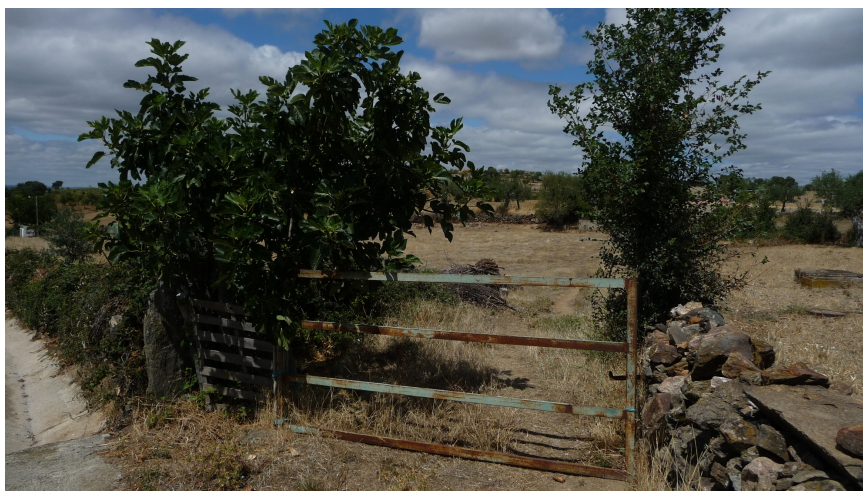
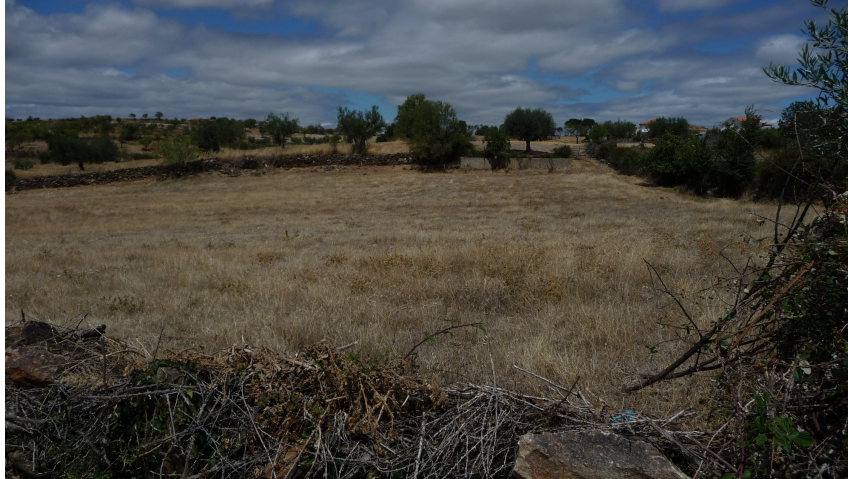
**Fig. 17** – Aspecto do terreno para onde está prevista a localização do estaleiro.

Nesta secção descrevem-se os resultados da prospecção arqueológica da área para onde se preconiza a instalação de duas outras escombreiras, a poente da povoação de Algosó e da estrada nacional e do estaleiro. O terreno onde se prevê a instalação deste último situa-se junto à estrada que liga a EN 219 ao centro da povoação. Trata-se de um campo de cultivo abandonado, delimitado por um muro de pedra seca. A densa vegetação herbácea dificultou a visualização a nível do solo, não tendo sido identificados quaisquer vestígios arqueológicos (Fig. 17).

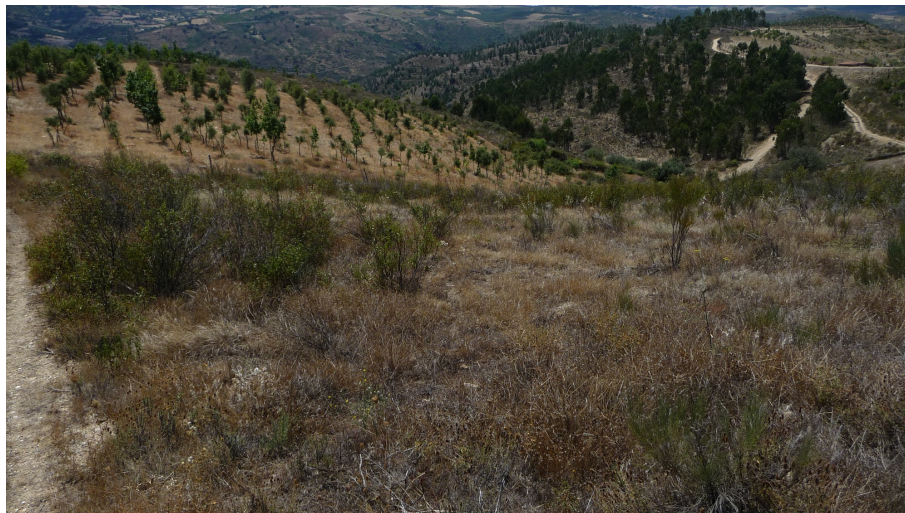
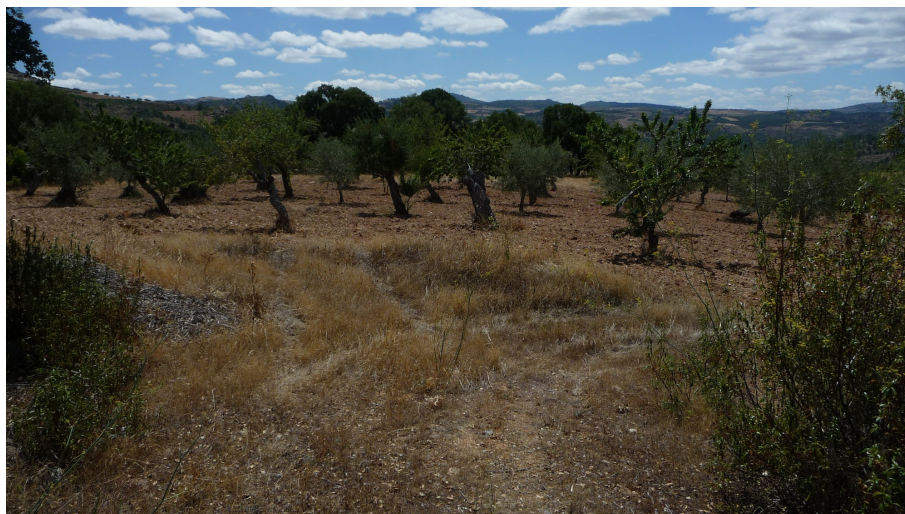
**Fig. 18** – Perspectivas sobre a área para onde se encontra prevista a instalação da escombreira mais a ocidente, cuja localização foi sugerida pela autarquia (em cima, vista para sul; em baixo, vista para norte).

No que concerne às escombreiras, ocupam igualmente terrenos agrícolas onde não foi detectada qualquer ocorrência de interesse patrimonial nas áreas prospectadas que permitiam a boa visualização do solo (Fig. 18; Fig. 19).

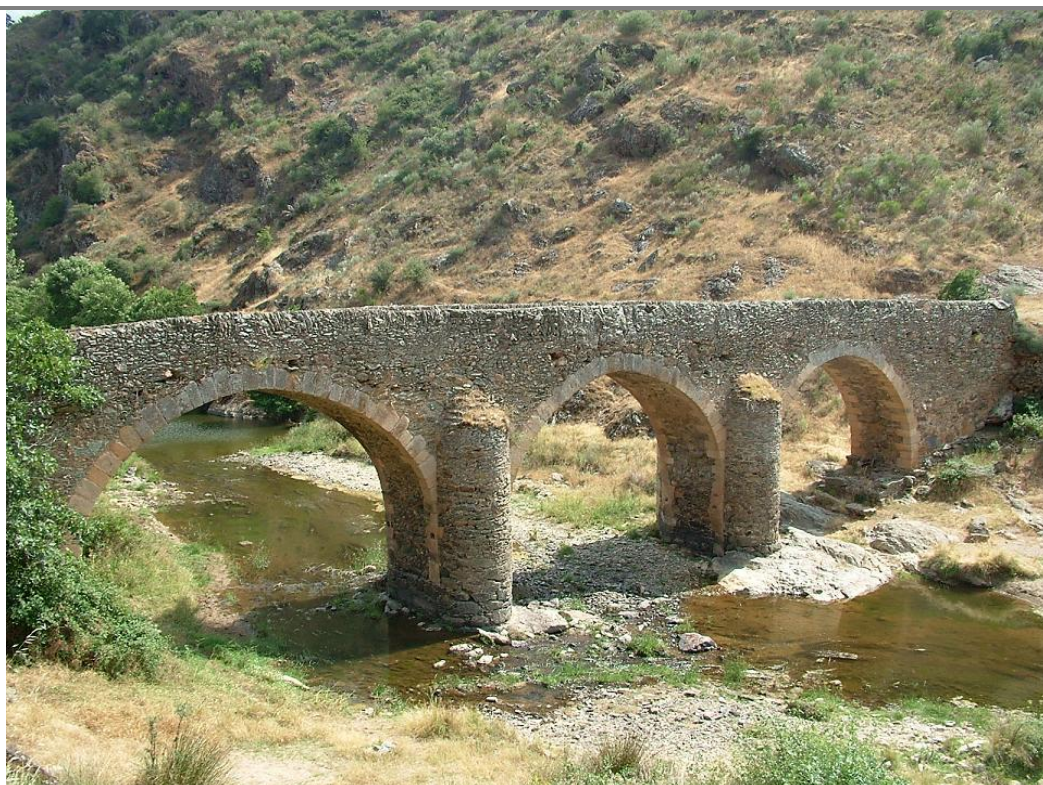
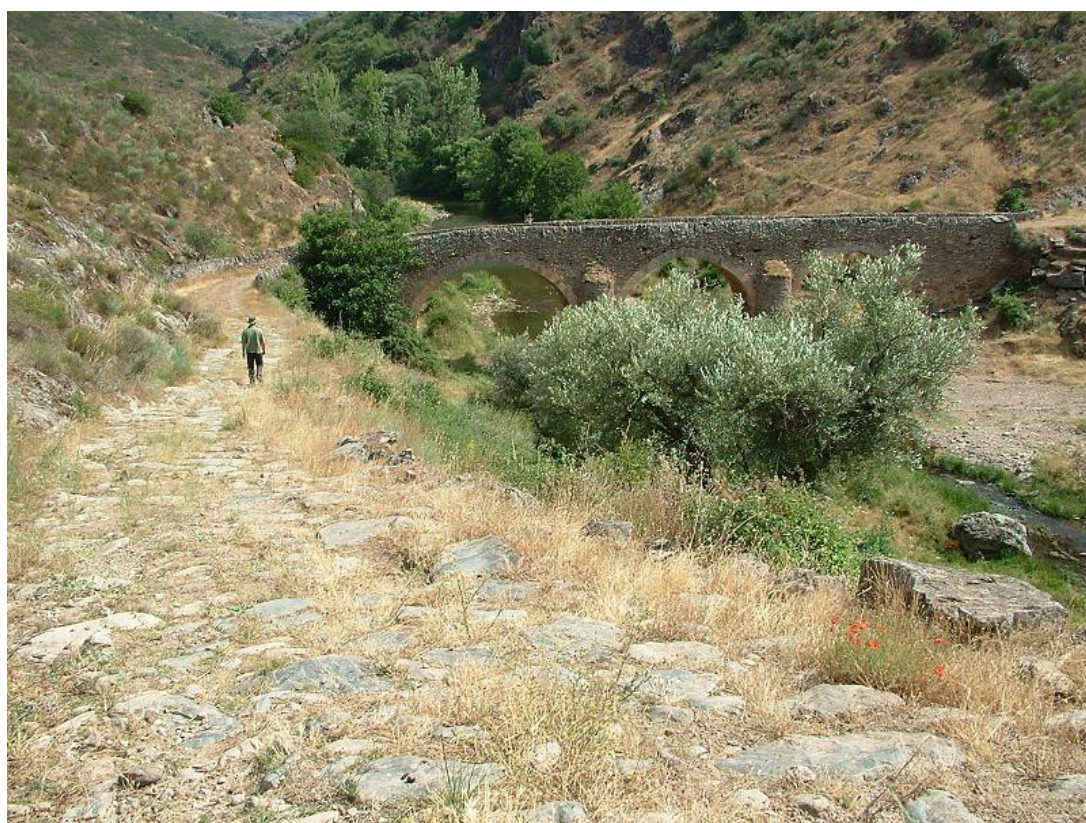
| Ficha de Ocorrência Patrimonial | | | |
|---|---|---|---|
| <p align="center"><b>Observações:</b></p> <p>Consta no inventário patrimonial - Endovélico – com o CNS 14205. A ponte deverá ser condicionada ao tráfego de veículos pesados e máquinas na fase de construção do AHE de Algosó - Sra da Assunção, devendo ainda ser monitorizada nesse período por forma a garantir a integridade física da estrutura face aos movimentos de máquinas, rebentamentos e movimentos de terras.</p> | | | |

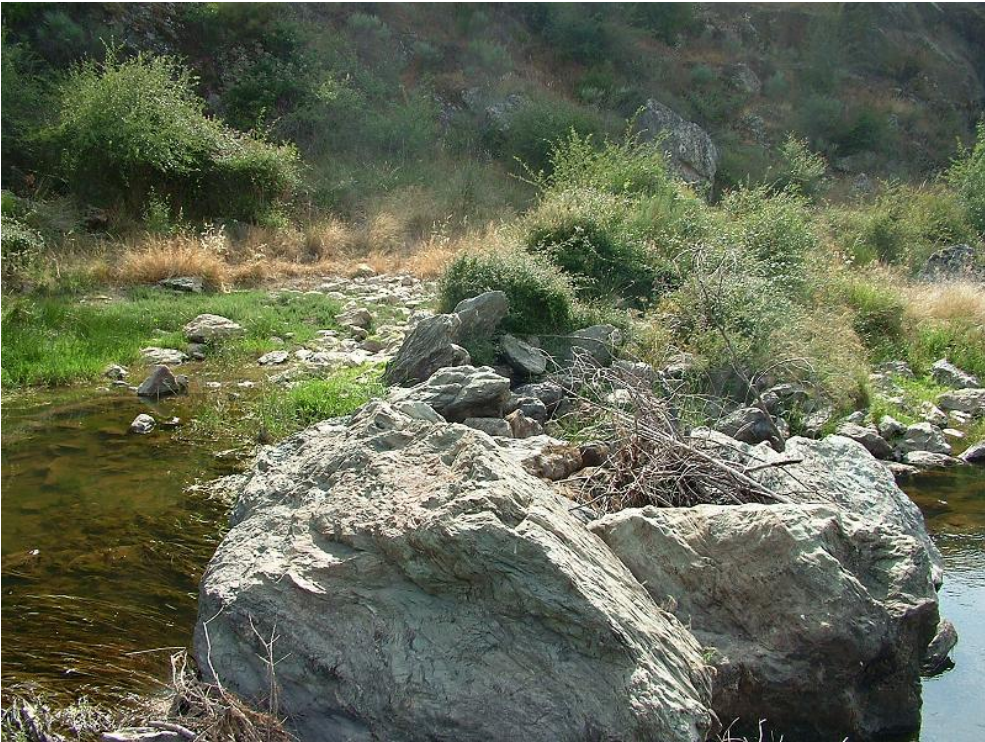
| Ficha de Ocorrência Patrimonial | | | |
|---|---|---|---|
| <p align="center"><b>Observações:</b></p> <p>O sítio encontra-se dentro da área inundada pela albufeira do AHE de Algosó - Senhora da Assunção.</p> | | | |

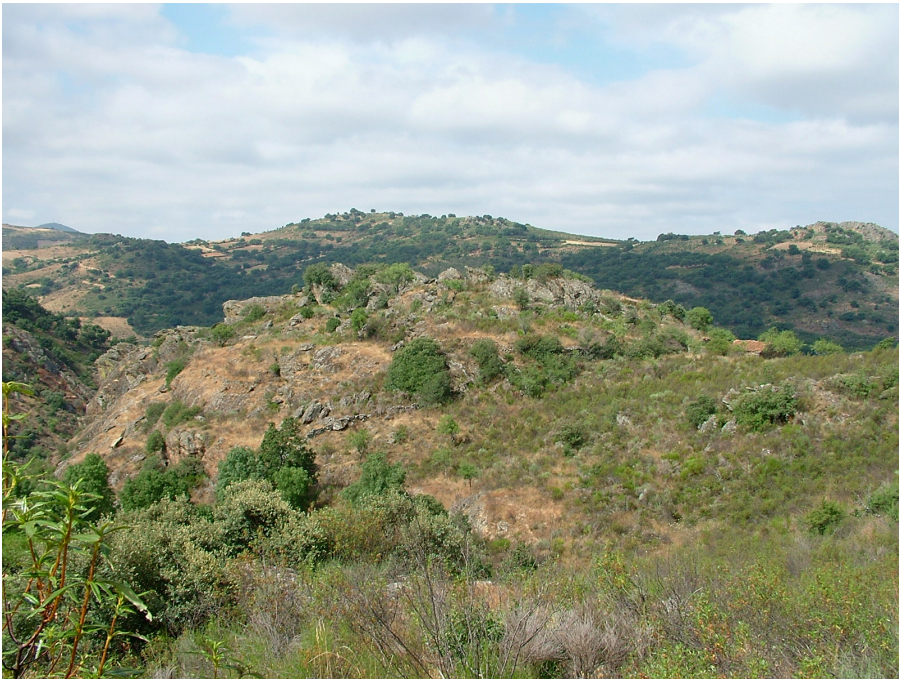
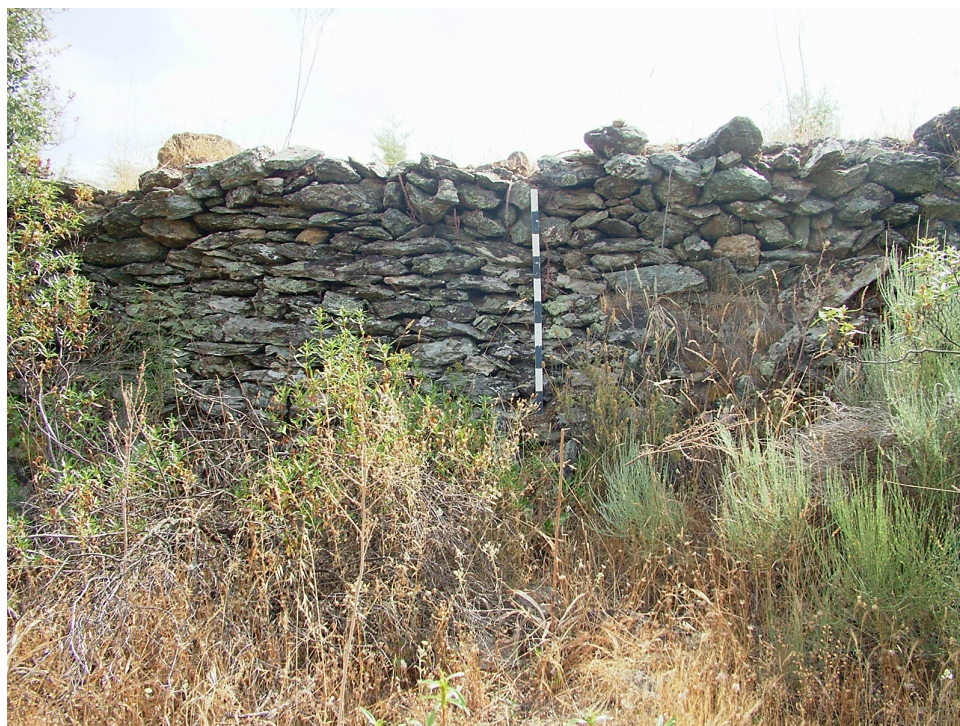
| Ficha de Ocorrência Patrimonial | | | |
|---|---|---|---|
| <p align="center"><b>Observações:</b></p> <p>Consta no inventário patrimonial Endovélico com o CNS 14203.<br/>Situa-se a ca. de 160m do limite da albufeira criada pela construção do açude projectado no âmbito do AHE de Algosó - Sra da Assunção, mas não se prevêem quaisquer impactos.</p> | | | |

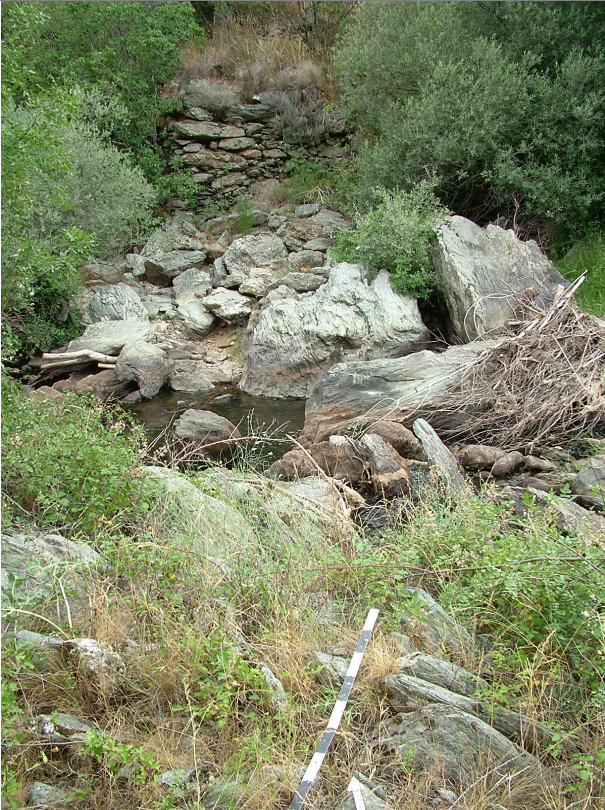
| Ficha de Ocorrência Patrimonial | | | |
|---|---|---|---|
| <p align="center"><b>Observações:</b></p> <p>O sítio encontra-se fora da área inundada da albufeira criada pela construção do açude no âmbito da implementação do AHE de Algosó - Senhora da Assunção.</p> | | | |

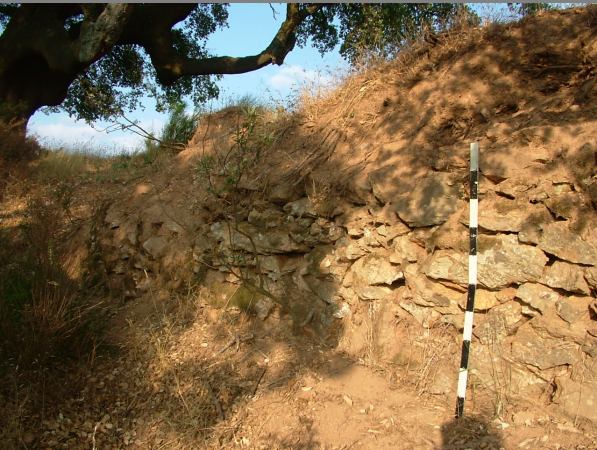
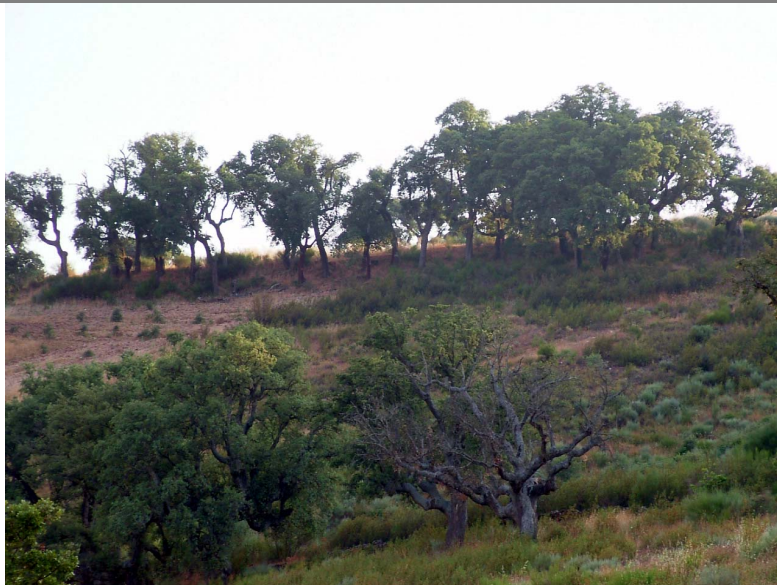
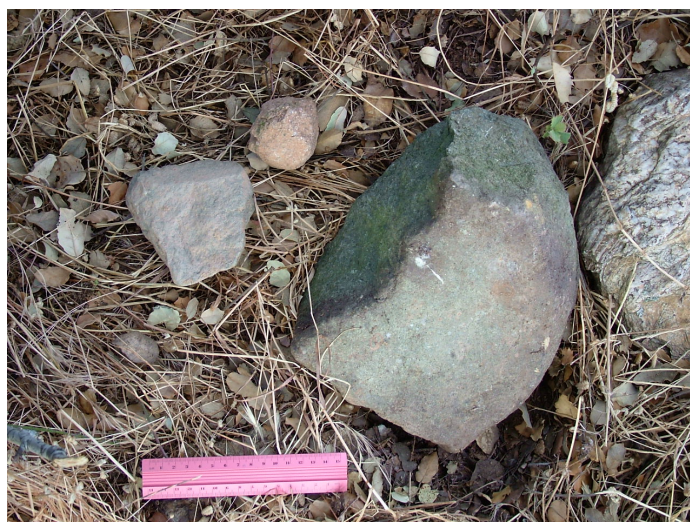
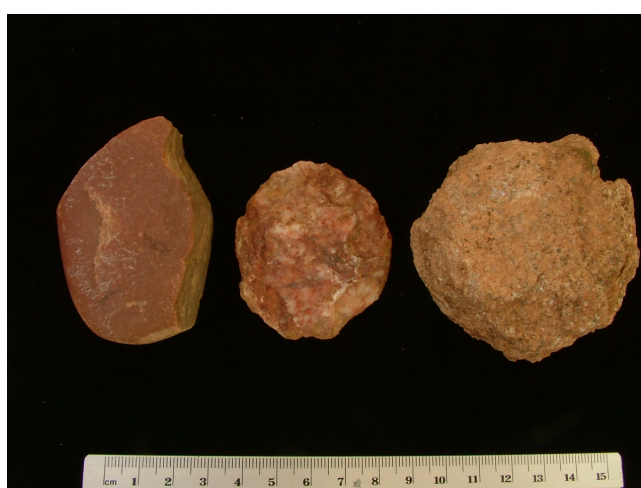
| Ficha de Ocorrência Patrimonial | | | |
|---|---|---|---|
| <p align="center"><b>Observações:</b></p> <p>O sítio encontra-se sobre a área de intervenção definida pelo traçado do ramal de ligação à rede eléctrica nacional (alternativa 1)</p> | | | |

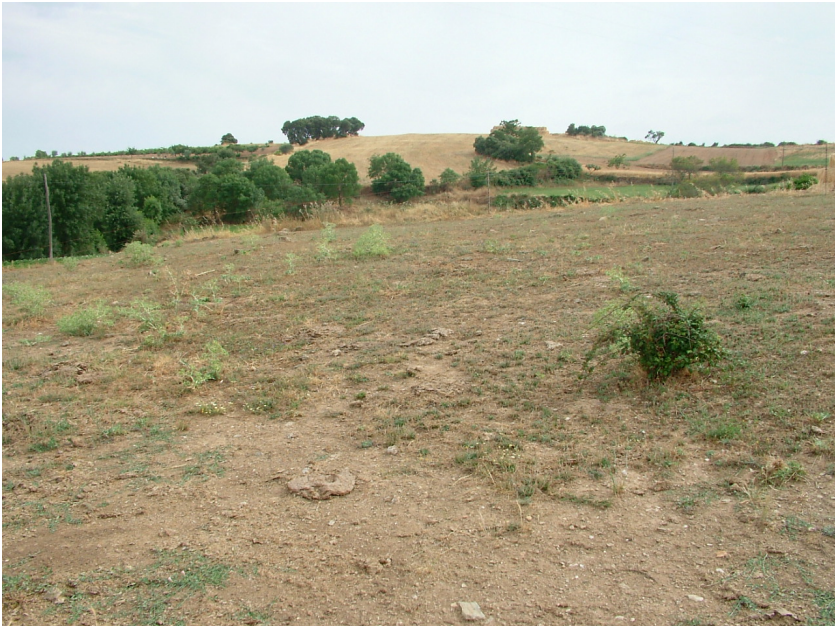
| Ficha de Ocorrência Patrimonial | | | |
|---|---|---|---|
| <p><b>Descrição</b></p> <p>Detectaram-se escassos fragmentos de cerâmica produzida a torno numa pequena elevação (cota 695m) a SE da estrada nacional e do ramal da linha eléctrica. Não se identificaram quaisquer estruturas ou acumulações de pedra nas imediações.</p> | | | |

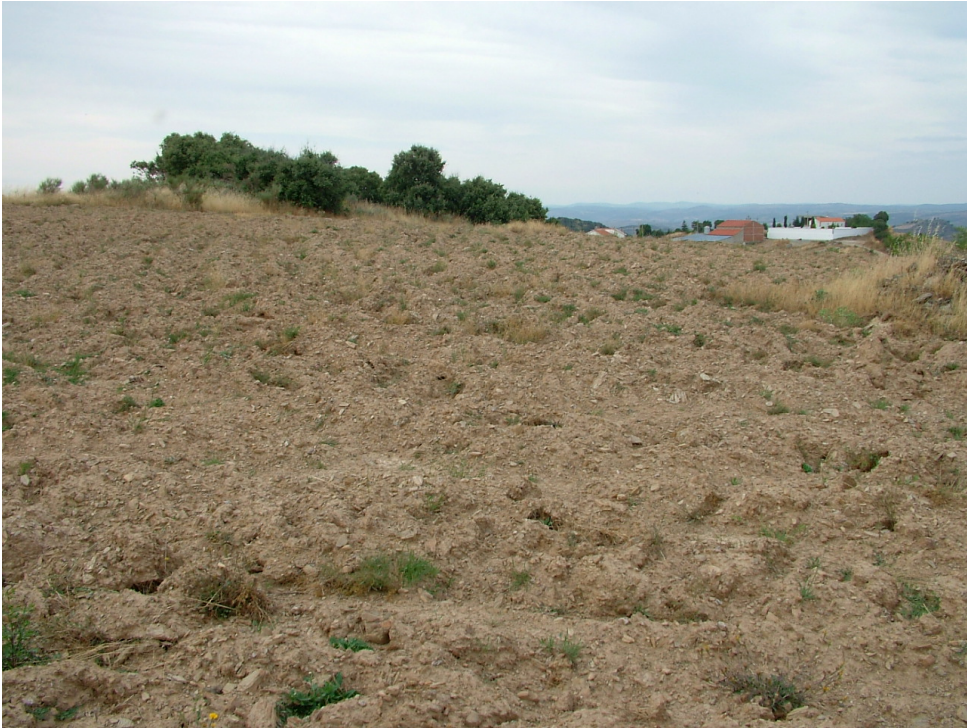
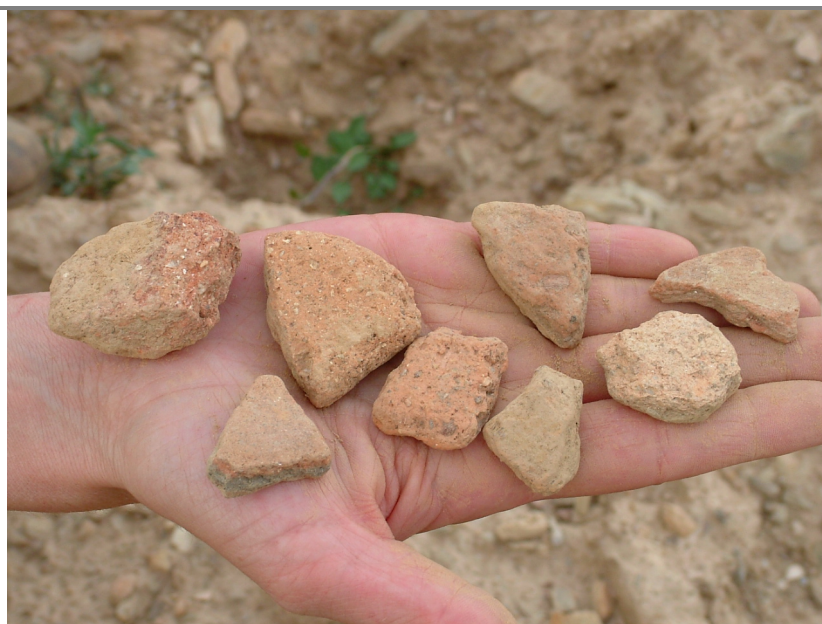
| Ficha de Ocorrência Patrimonial | | | |
|---|---|---|---|
| <p><b>Descrição</b></p> <p>Num terreno lavrado nas encostas voltadas a nordeste e nascente de uma suave elevação entre Vale Cimeiro e Saldanha, identificou-se uma área de dispersão de cerâmica, onde abundam fragmentos muito rolados, inclusivamente de telhas, o que poderá indiciar a presença de um sítio arqueológico naquele outeiro.</p> | | | |

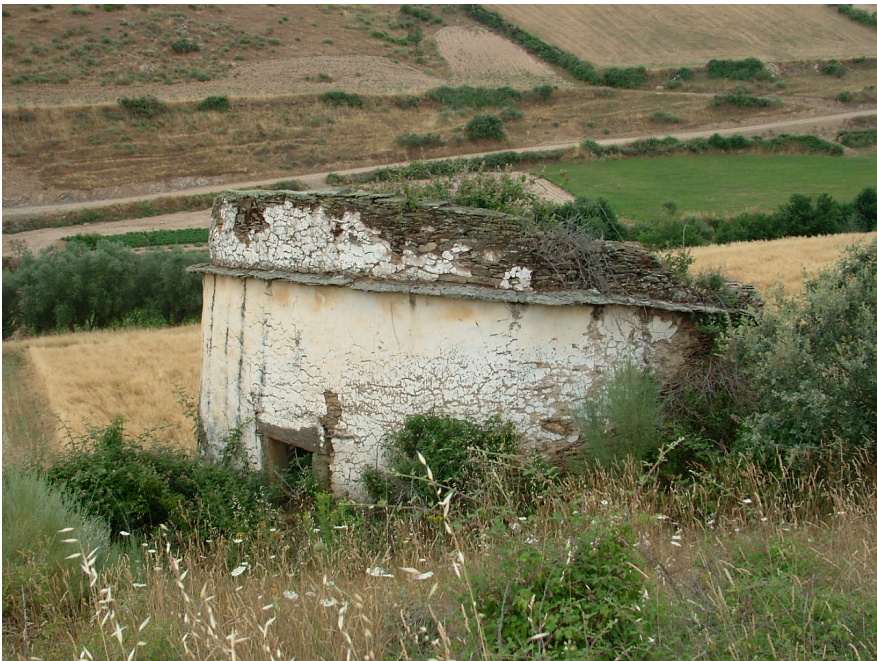
| Ficha de Ocorrência Patrimonial | | | |
|---|---|---|---|
| <p><b>Descrição</b></p> <p>O Pombal (2) situa-se numa vertente algo íngreme sobranceira à Ribeira do Repasquinho, a ca de 100m a SE do sítio 16. Actualmente em ruínas, apresenta planta circular, entrada aberta a norte e a cobertura encontra-se bastante destruída.</p> | | | |

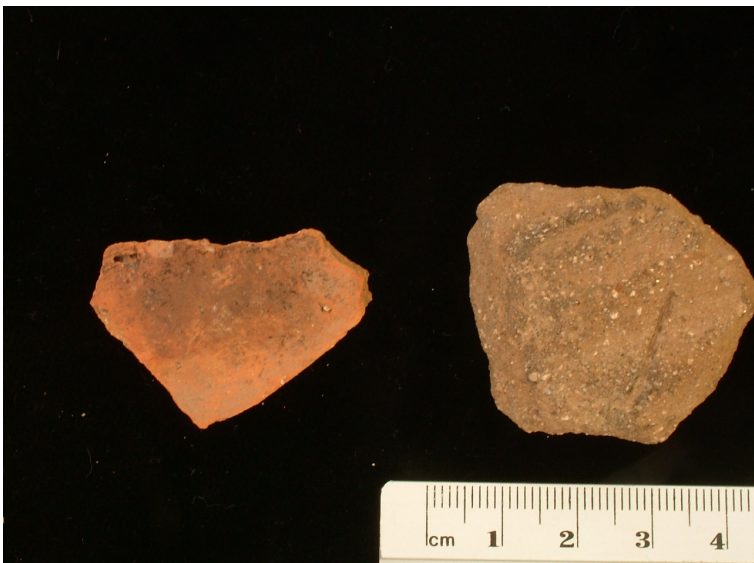
| Ficha de Ocorrência Patrimonial | | | |
|---|---|---|---|
| <b>Descrição</b><br>O limite meridional da elevação onde se localizam os sítios 15, 16 e 17 confina com um caminho rural, aberto mediante a escavação de um talude com ca de 3m de altura. O corte parece guardar indícios de estratigrafias arqueológicas: assinalamos vestígios de um muro (o que nos parece ser a secção interna de uma estrutura cortada pelo caminho), nas imediações do qual foram recolhidos um fragmento de cerâmica manual com pasta castanha e muito micácea e cerâmica montada a torno, de pasta vermelha. | | | |

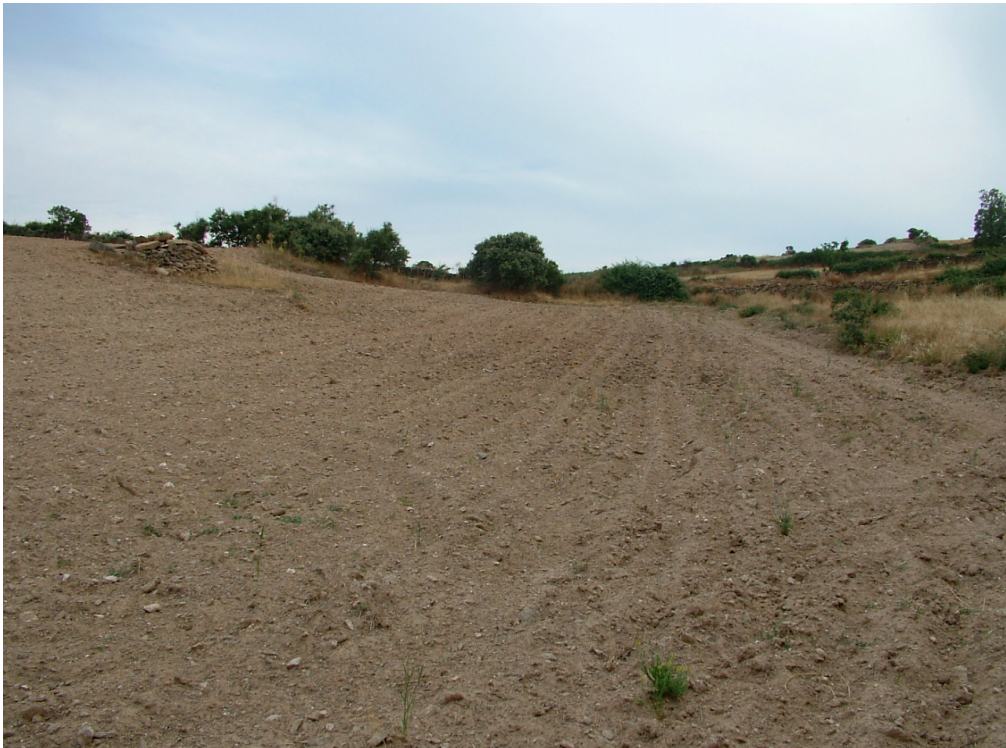
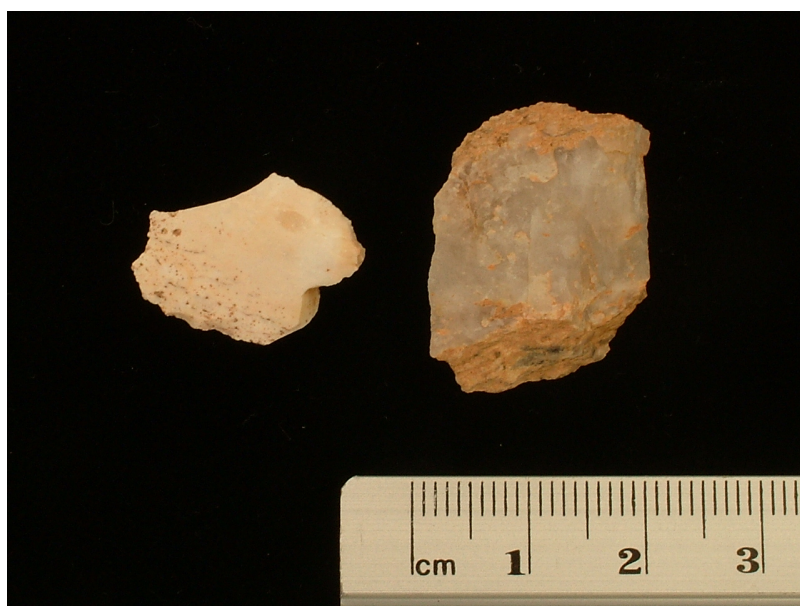
| Ficha de Ocorrência Patrimonial | | | |
|---|---|---|---|
| <p align="center"><b>Descrição</b></p> <p>Nas encostas setentrionais do Serro, que se eleva entre as ribeiras do Repasquinho e Andorinhas, num terreno lavrado sobre um pequeno esporão virado a norte recolhemos uma pequena lasca em sílex e uma peça lítica sobre quartzo. Poderão corresponder estes achados, espalhados pelo arado, à proximidade de um eventual sítio de habitat de cronologia Pré-histórica. É de salientar que não foi detectada cerâmica manual, apenas fragmentos de telha provenientes talvez de uma casa, em alvenaria de xisto, desabitada, localizada nas imediações. A poucos metros deste local, ergue-se um moroiço onde jazem grandes lajes de xisto, algumas com talhe nas extremidades, que parecem ter sido extraídas de uma pedreira próxima.</p> | | | |

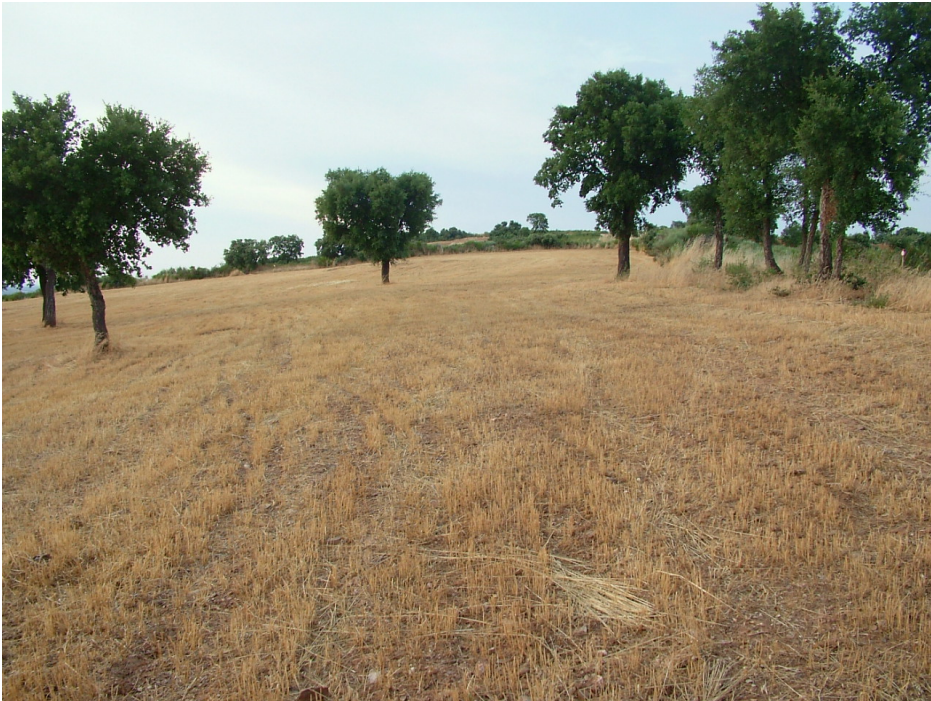
| Ficha de Ocorrência Patrimonial | | | |
|---|---|---|---|
| <p><b>Descrição</b></p> <p>Num terreno que se situa no escalonamento superior de uma encosta da Peinada sobranceira à Ribeira das Andorinhas, verificou-se que, à superfície do solo xistoso, abundavam blocos de quartzo, incluindo alguns seixos. Alguns fragmentos aparentavam tratar-se de produtos de talhe. Identificaram-se algumas lascas corticais, uma peça lítica retocada sobre quartzo a par de duas de lascas, uma sobre quartzo e uma outra sobre grauvaque.</p> | | | |
