ESTUDO DE IMPACTE AMBIENTAL

Relatório Síntese

Projeto: Ampliação da unidade II da DOURECA - Produtos Plásticos, Lda

Fase do projeto: fase de execução

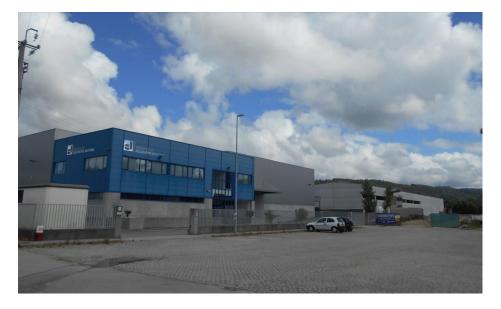
Figura 2 – Unidade II da DOURECA e pavilhão do projeto de ampliação

O projeto insere-se numa área industrial que se designa por zona industrial de Formariz (Figura 2). Na sua envolvente mais próxima localizam-se outras empresas com as mais diversas finalidades, destacando-se a indústria do calçado e de componentes de automóveis.

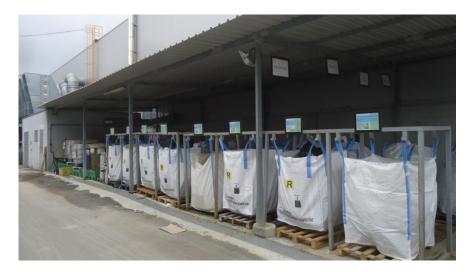
Figura 8 – Área de armazenamento de resíduos perigosos

Conforme descrito na secção 5.4.2, na unidade II existe uma área de 120 m², localizada no exterior do pavilhão, onde são armazenados os resíduos perigosos (Figura 8). Esta área possui um sistema de retenção ligado à ETAR.

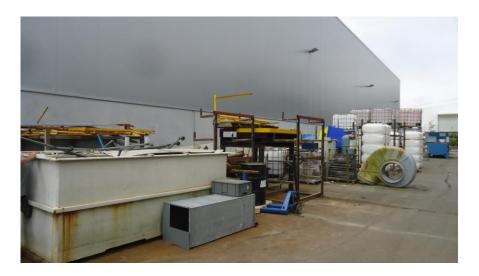
Figura 9 – Área de armazenamento de resíduos não perigosos

Em complemento a esta área existem outras duas, uma (de 268 m²) onde são armazenados os resíduos não perigosos recolhidos seletivamente (metais, plástico, madeira e vidro) e outra (de 92 m²) onde se localizam os contentores de papel e cartão e peças cromadas (Figura 9 e Figura 10).

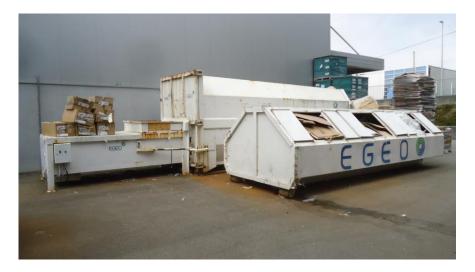
Figura 10 – Área de armazenamento de resíduos em contentores

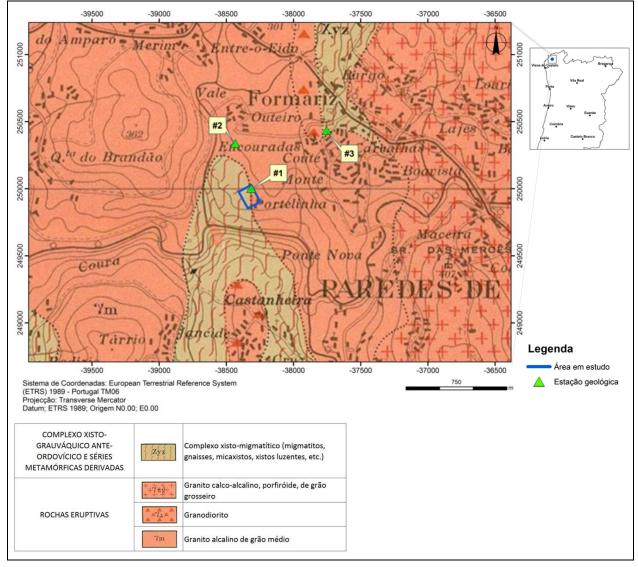
Figura 14 - Carta geológica

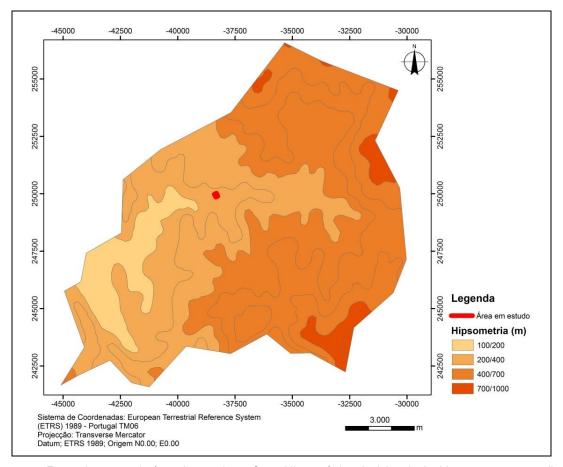
Figura 15 – Enquadramento da área de estudo na Carta Hipsométrica do Atlas do Ambiente, para o concelho de Paredes de Coura [90]

Segundo a carta Hipsométrica do Atlas do Ambiente, esta área insere-se numa zona com cotas variáveis entre os 200 m e os 400 m (Figura 15). Tendo em conta a topografia (Figura 12), a área intrínseca de estudo situa-se numa zona de encosta e apresenta cotas que variam dos 250 m aos 270 m de altitude (dentro do intervalo definido pelo Atlas do Ambiente), encontrando-se integrada numa área de relevo moderado. O relevo é cada vez mais pronunciado, à medida que nos afastámos para este e para oeste. Também na margem esquerda do rio Coura (a sul) há uma variação acentuada das cotas altimétricas.

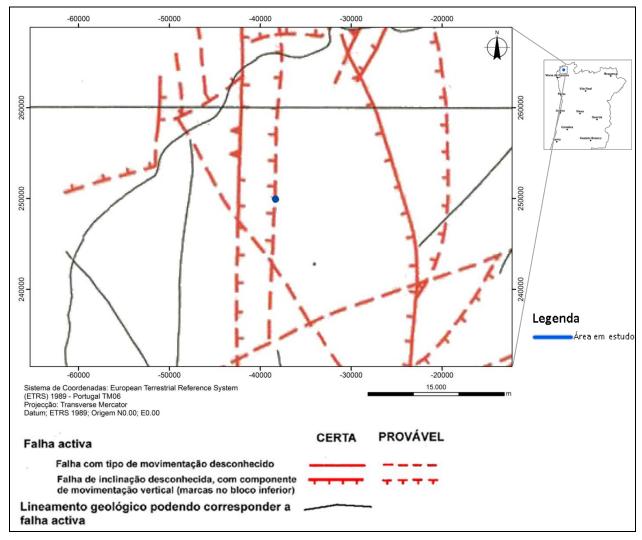
Figura 16 - Carta neotectónica

A SO, afastado da área de interesse, desenvolve-se um outro lineamento, com direção preferencial NO-SE correspondendo à zona de cisalhamento dúctil Vigo – Régua, encontrando-se representada na carta geológica à escala 1/50000 a alguns quilómetros de distância.

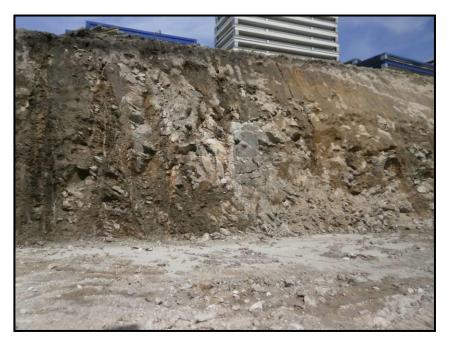
Figura 17 - Observação do talude no interior da área a intervencionar, representando a estação #1

O primeiro talude observado, designado por estação 1 (#1), situa-se no interior da área a intervencionar, correspondendo a uma zona de encosta, com relevo pouco pronunciado. Trata-se de um talude vertical em que se observa, na zona superior, a transição de solo para rocha. Corresponde a um granito de grão grosseiro, muito alterado, dando origem a um saibro de granulometria grosseira (Figura 17). No mesmo talude encontram-se duas caixas de falha com material esmagado, apresentando preenchimento por filonetes de quartzo e óxidos de ferro. No seio do saibro encontram-se blocos de rocha menos alterada (Figura 18). O talude não apresenta indícios de percolação de água.

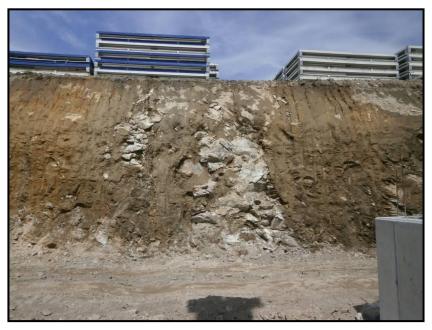
Figura 18 - Observação do talude, na estação #1, com evidência de blocos de rochas no seio de saibro granítico

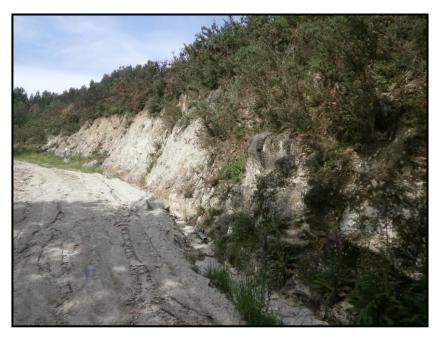
Figura 19 - Observação do avançado estado de alteração do substrato granítico ao longo do caminho que segue em direção ao rio Coura, a sul da área de intervenção

Para sul da estação geológica #1, em direção ao rio Coura, foram observados pequenos taludes na berma de um caminho recentemente aberto onde se observa o avançado estado de alteração do granito, originando a sua desintegração num saibro grosseiro (Figura 19).

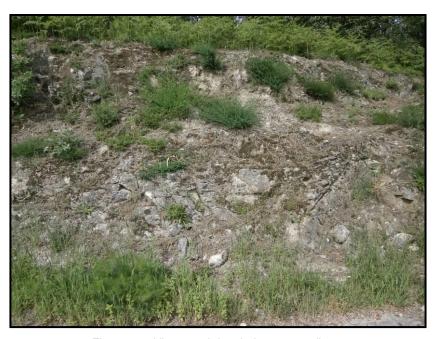
Figura 20 - Vista geral do talude, na estação #2

A estação geológica #2 localiza-se a norte da área, na berma da estrada de acesso a Vale, lugar pertencente a Vila Meã (Figura 14). Este talude, referenciado como estação (#2), não apresenta um estado de alteração tão avançado como o descrito anteriormente, no entanto, é de menores dimensões e o coberto vegetal não facilita a obtenção de medições (Figura 20).

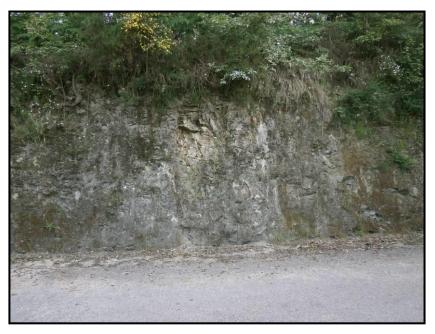
Figura 21 - Observação do talude, na estação #3, onde é possível distinguir zonas muito fraturadas

A NE da área afeta ao estudo, foi observado um talude (estação geológica #3) que apresenta zonas com granito muito fraturado, intercalado com zonas menos fraturadas e de rocha sã (Figura 21). Esta estação geológica localiza-se numa zona de delimitação de limites geológicos de três substratos distintos – granito de grão médio, granodiorito e complexo metamórfico. Não se observam falhas mas, no entanto, torna-se mais difícil a identificação do substrato, parecendo que no seio do granito de encontram encraves de material xistento.

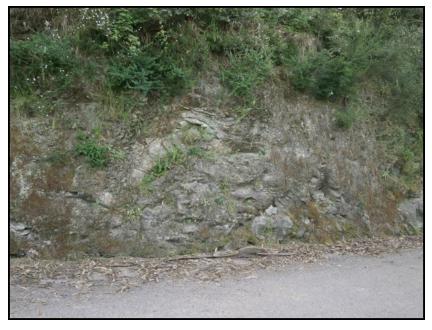
Figura 22 - Observação do talude, na estação # 3, onde se observa erosão por disjunção esferoidal

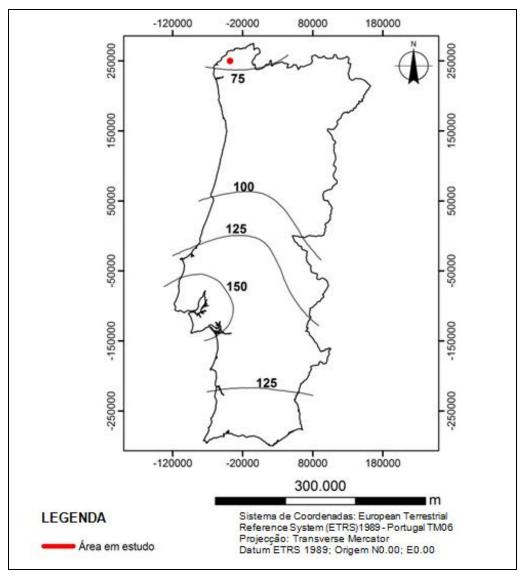
Figura 25 - Carta das isolinhas de aceleração máxima para um período de retorno de 1000 anos (unidades em cm/s²)

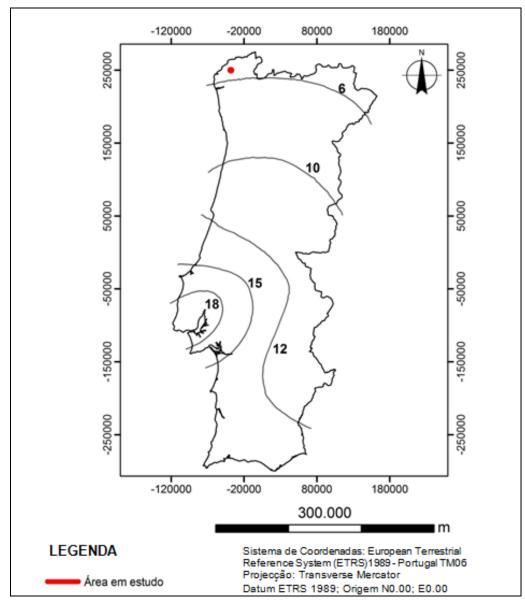
Figura 26 - Carta das isolinhas de velocidade máxima para um período de retorno de 1000 anos (unidades em cm/s)

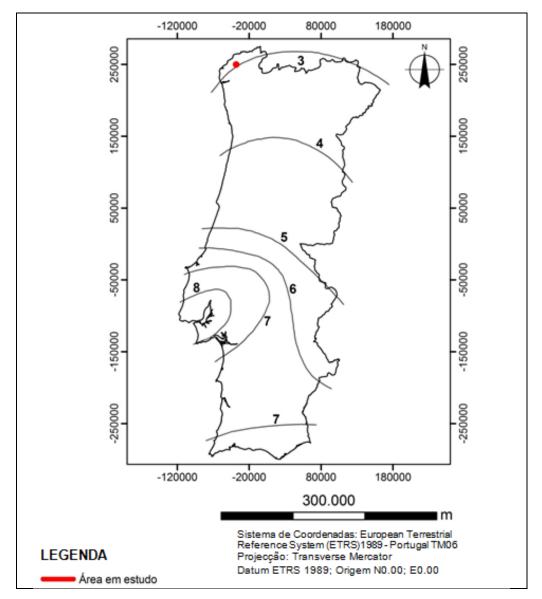
Figura 27 - Carta das isolinhas de deslocamento máximo para um período de retorno de 1000 anos (unidades em cm)

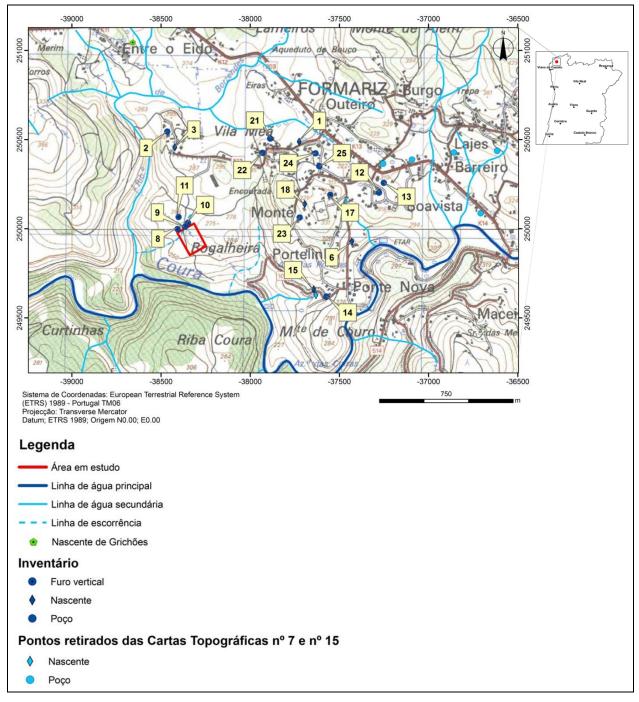
Figura 29 – Carta da rede de drenagem com a localização dos pontos de água inventariados e os que se encontram na cartografia utilizada

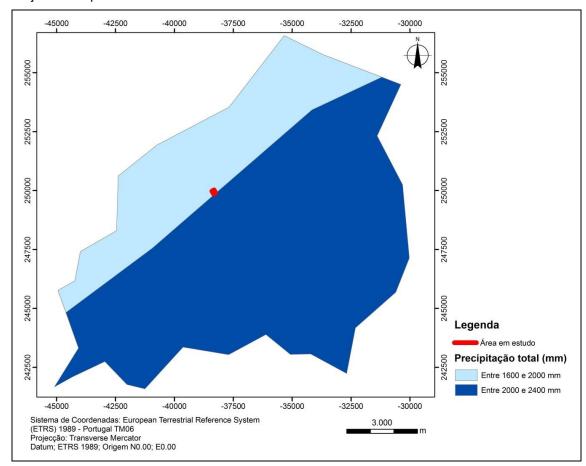
Figura 31 – Valores de precipitação total para o concelho de Paredes de Coura com realce para a localização da área em estudo [90]

Relativamente à pluviosidade na região, os dados obtidos do Atlas do Ambiente de Portugal indicam médias anuais para a precipitação variando de 1600 mm a 2000 mm, tal como se ilustra na Figura 31, podendo contudo, ser utilizado um valor da ordem de 2000 mm para este parâmetro, dada a sua localização muito próxima da fronteira de valores.

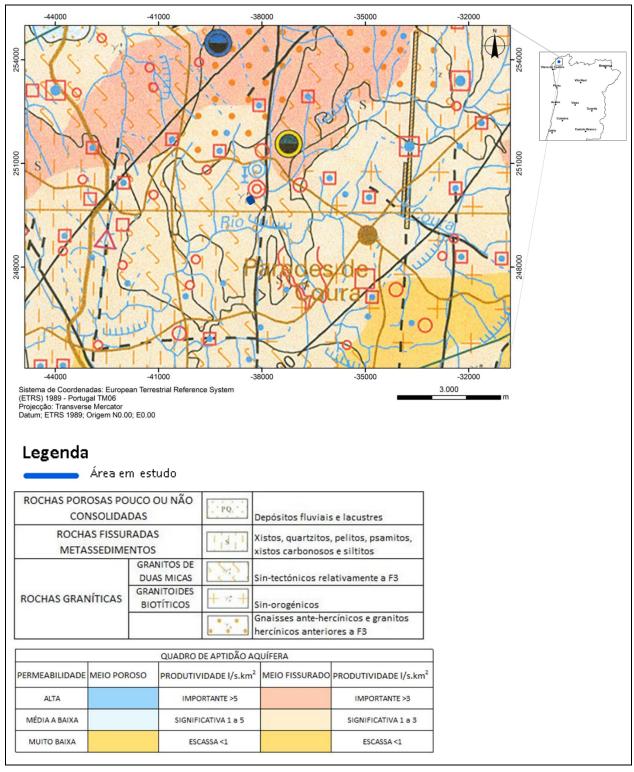
Figura 32 – Localização da área em estudo na Carta Hidrogeológica de Portugal à escala original de 1/200000, extrato da folha n.º 1

Tendo como base esta cartografia, esta área localiza-se sobre os granitos de duas micas sin-tectónicos relativamente a F3, em meio fissurado, o que se traduz numa permeabilidade alta e produtividade que pode ser considerada significativa (1 a 3 \(\mathcal{U} \)s.km²). No que diz respeito à hidroquímica, de um ponto de vista genérico, as formações da área com o mesmo substrato geológico apresentam:

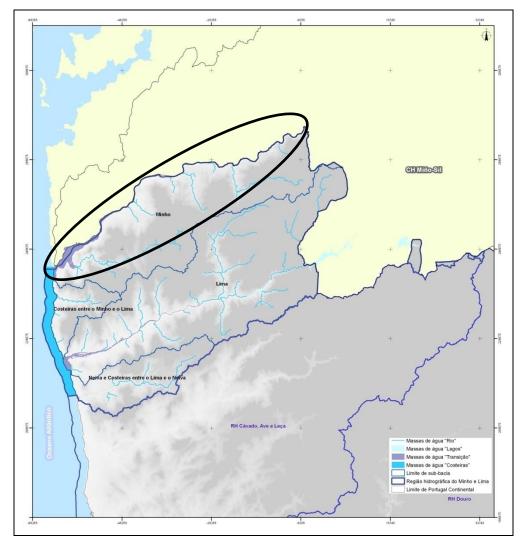
Figura 35 - Rede de drenagem da bacia hidrográfica do rio Minho e Lima, onde se salienta a parte portuguesa da bacia hidrográfica do rio Minho (retirado do PGRH do Minho e Lima - RH1)

Em termos regionais, a área em estudo integra-se na bacia hidrográfica do rio Minho, na sub-bacia do rio Coura. O rio Minho desenvolve-se a norte da área em estudo com um sentido de escorrência segundo uma orientação preferencial de ENE-OSO, como pode ser observado na Figura 35. O rio Coura por sua vez localiza-se a sul do projeto com uma direção preferencial este-oeste como já mencionado anteriormente.

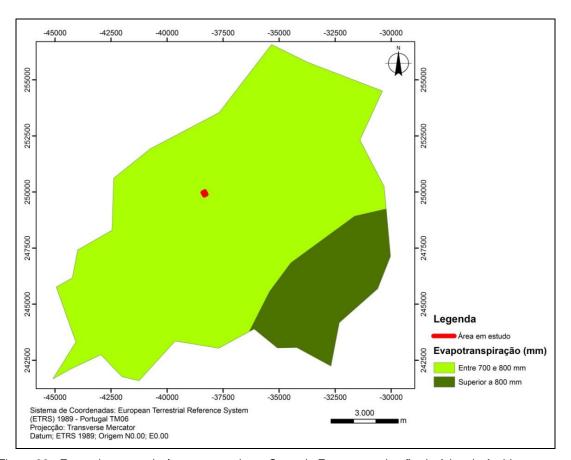
Figura 36 - Enquadramento da área em estudo na Carta de Evapotranspiração do Atlas do Ambiente para o concelho de Paredes de Coura [90]

Ainda com base no Atlas do Ambiente, a evapotranspiração real varia entre os valores de 700 e 800 mm, tal como se pode observar pela análise da Figura 36. De acordo com o PGRH do Minho e Lima, a evapotranspiração potencial média anual ponderada para a bacia do rio Minho é aproximadamente de 728,6 mm.

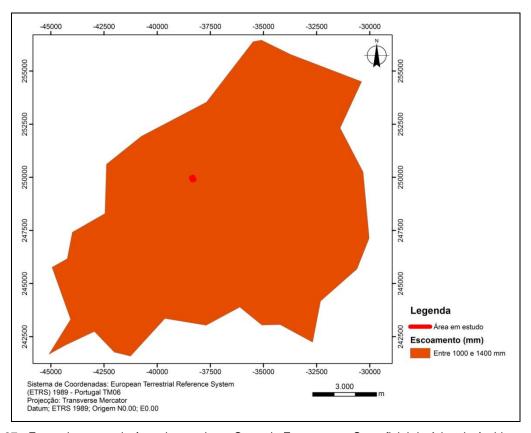
Figura 37 - Enquadramento da área de estudo na Carta de Escoamento Superficial do Atlas do Ambiente para o concelho de Paredes de Coura [90]

Segundo o PGRH do Minho e Lima, na bacia do rio Minho a massa de água mais próxima da área em estudo, como já referido anteriormente é o rio Coura. No rio Coura são avaliadas as sub-bacias identificadas da massa de água em análise para a determinação dos valores de escoamento natural em anos seco, médio e húmido. A sub-bacia identificada mais próxima do empreendimento, localiza-se a jusante e assume o código 01MIN0017. O valor apresentado para o escoamento em ano seco é de 103279 dam³, em ano médio é de 145152 dam³ e em ano húmido é de 185916 dam³. O escoamento anual médio, nesta bacia, segundo o Atlas do Ambiente, varia entre 1000 e 1400 mm, tal como se ilustra na imagem da Figura 37.

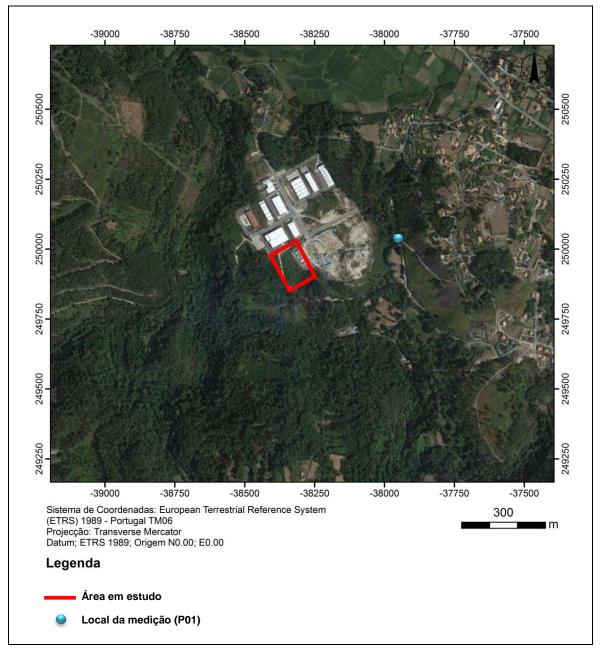
Figura 44 – Localização do ponto de medição do ruído ambiental

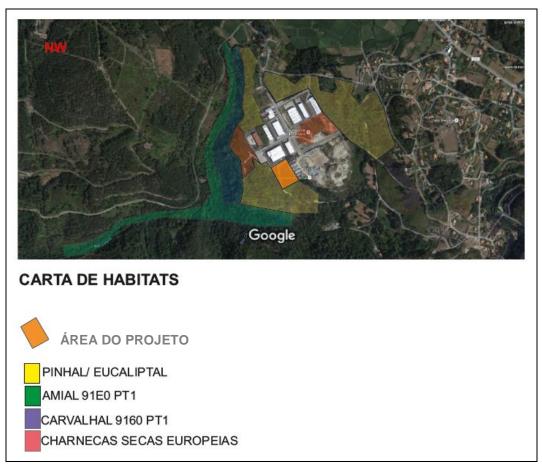
Figura 46 - Carta de habitats

Segue-se uma breve descrição de cada um dos principais habitats ocorrentes e apresenta-se na Figura 46 a cartografia correspondente.

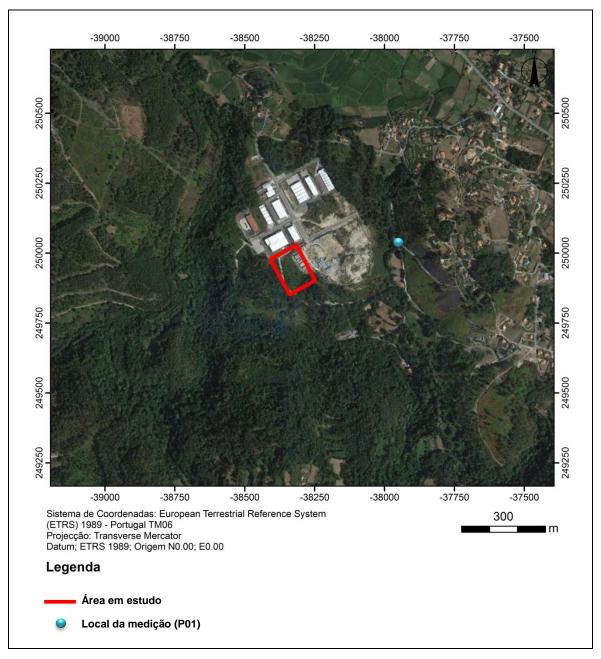
Figura 87 – Localização do ponto previsto para a monitorização do ruído ambiental

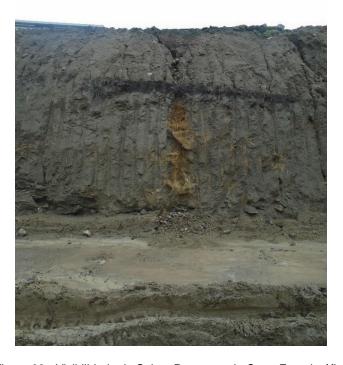
Figura 98 - Visibilidade do Solo – Pormenor do Corte Estratigráfico

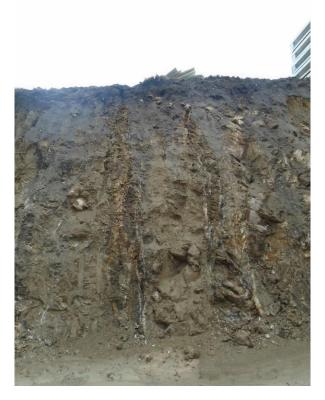
Figura 99 - Visibilidade do Solo – Pormenor do Corte Estratigráfico
