**SANTA APOLÓNIA - SONDAGENS ARQUEOLÓGICAS**

**PLANO GERAL DE DRENAGEM DE LISBOA**

**RELATÓRIO FINAL**

Sondagens arqueológicas em Santa Apolónia. Plano Geral de Drenagem de Lisboa - Troço Final do Túnel Monsanto — Santa Apolónia

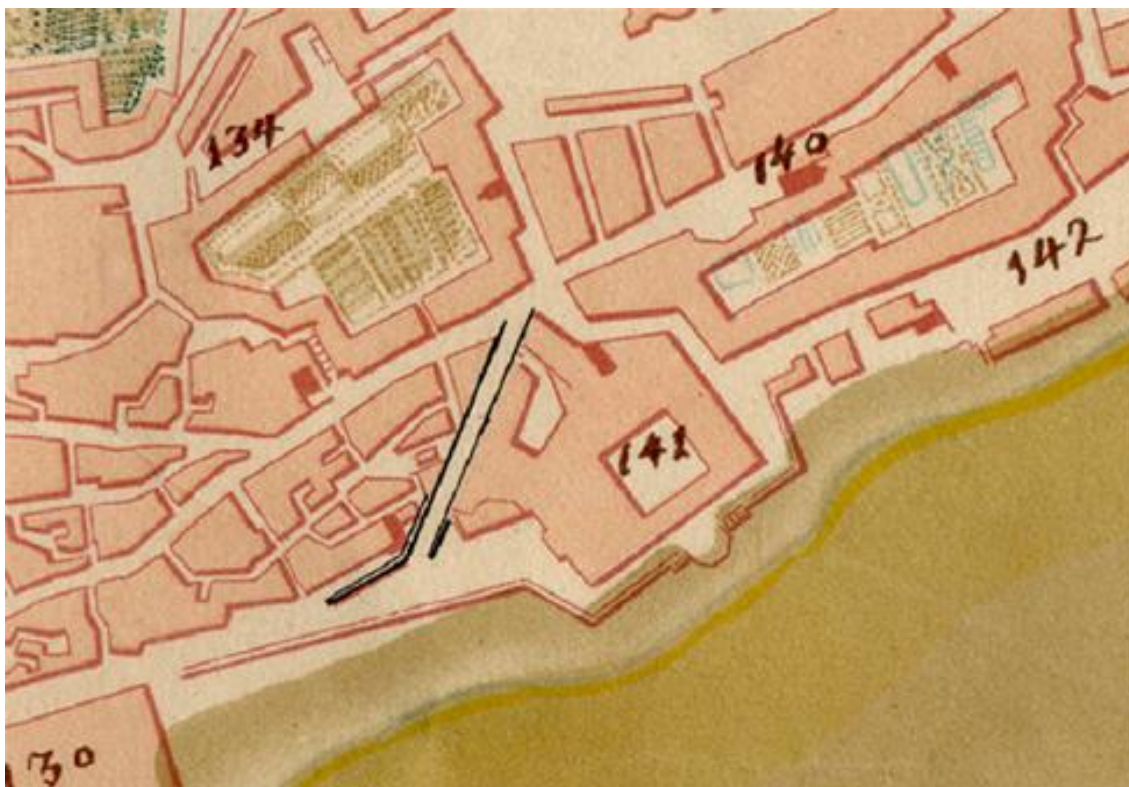
**6 -VISTA DA ZONA DE SANTA APOLÓNIA EM 1780 – PLANTA DE E. SANTOS E C. MARDEL QUE ASSINALA A ABERTURA DA RUA DO MUSEU DA ARTILHARIA**

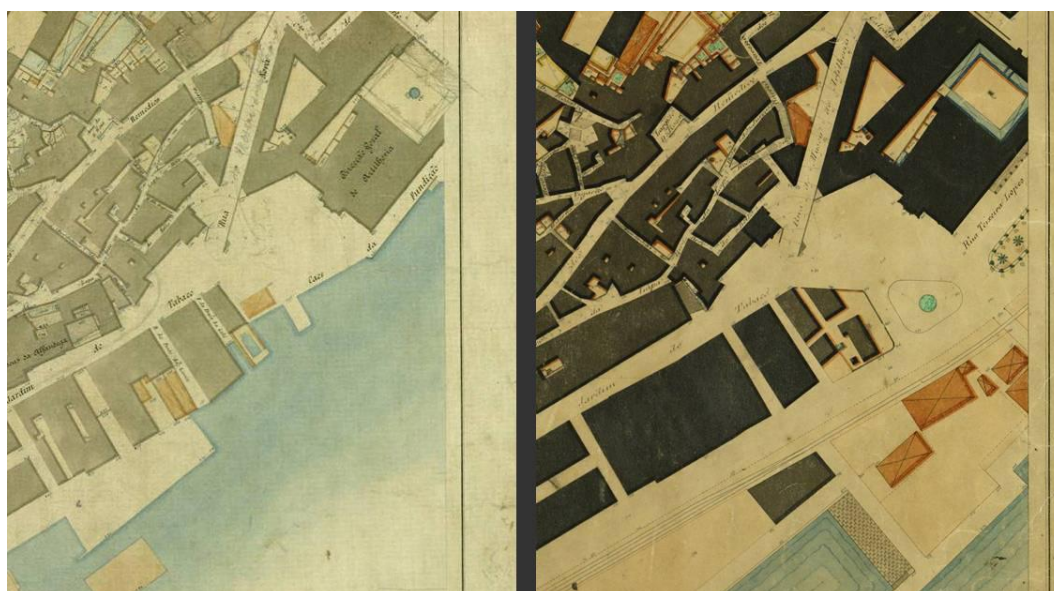
**7 - COMPARAÇÃO ENTRE A PLANTA DE GOULLARD (1879), À ESQUERDA, E SILVA PINTO (1911), À DIREITA. O CRESCIMENTO DA ÁREA EM CAUSA É NOTÓRIO. REFERÊNCIA, NO PRIMEIRO LEVANTAMENTO, PARA UM CAIS/PAREDÃO ADIANTADO EM RELAÇÃO AO SEU CONGÉNERE POMBALINO - EXPRESSO NO LEVANTAMENTO DE 1871 – E QUE NÃO FOI ALVO DE DIAGNÓSTICO ATÉ AO MOMENTO.**

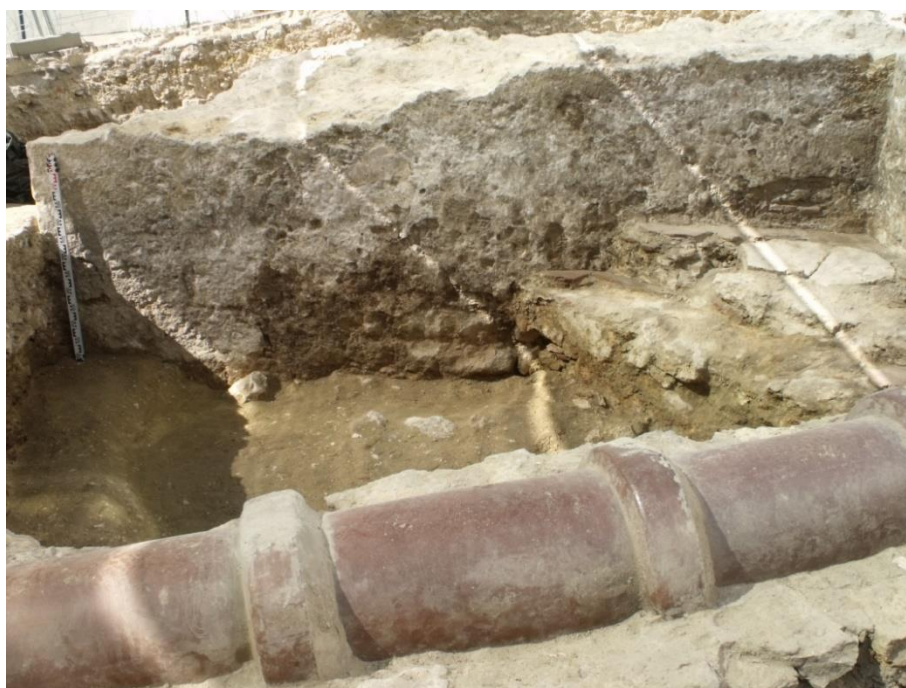
**12 - VISTA DO PARAMENTO NORDESTE DA TORRE**

Composta por alvenaria de pedra unida com argamassa de cal e areia bastante carbonatada, tem o seu paramento ainda conservado (Nordeste), formado por blocos de cantaria, enquanto que o outro paramento visível (Sudeste), encontra-se parcialmente destruído, aparentemente para a colocação de um nicho. O miolo das paredes comporta muitos blocos de calcarenitos de origem miocénica e outros calcários. No exterior, ainda se conservam zonas com reboco de argamassa branca.

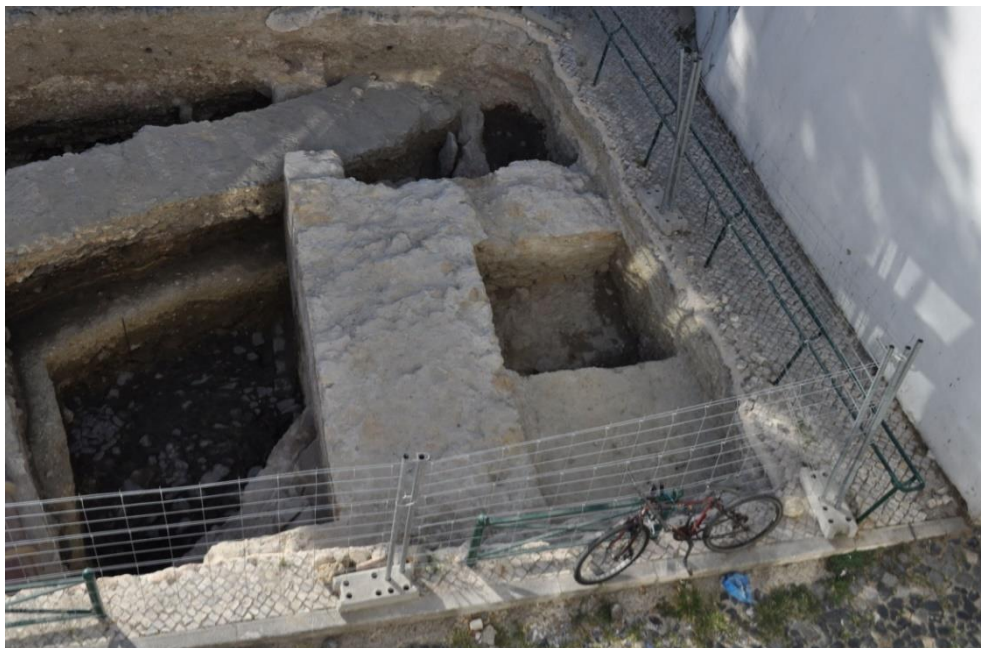
**13 – VISTA DA TORRE, AO CENTRO, A PARTIR DO EDIFÍCIO DO BECO DO BELO (NOROESTE)**

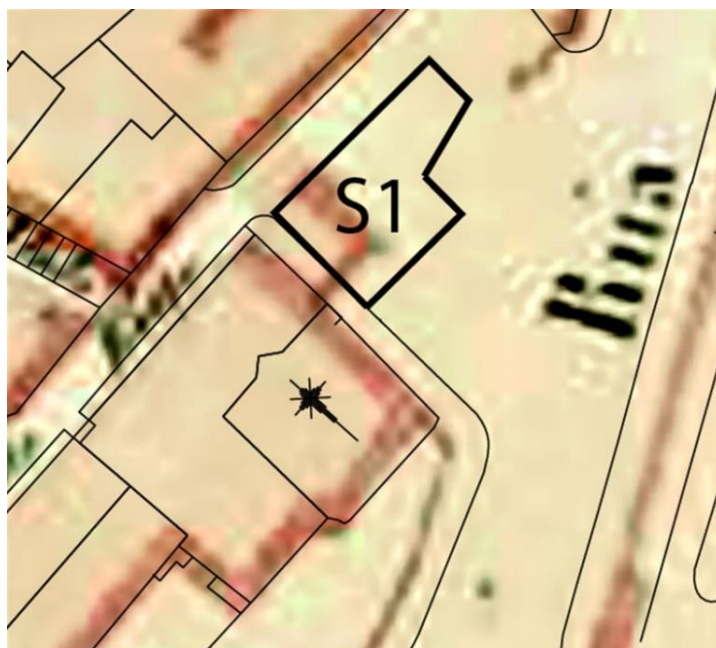
**14 - SOBREPOSIÇÃO DA SONDAGEM 1 COM A PLANTA DE FILIPE FOLQUE DE 1856-58 (PORMENOR)**

Num confronto provisório com a cartografia disponível, o paralelismo entre a estrutura agora descoberta e a fortificação ali desenhada é muito elucidativa - conforme imagens seguintes.

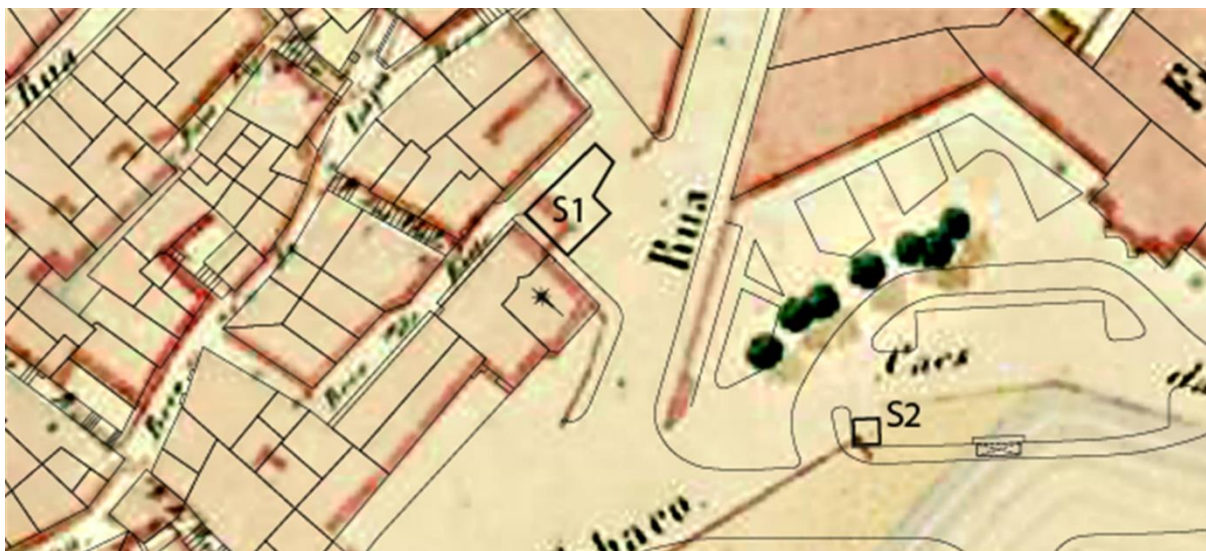
15 - SOBREPOSIÇÃO DA SONDAGEM 1 COM A PLANTA DE FILIPE FOLQUE DE 1856-58 - VISTA ALARGADA

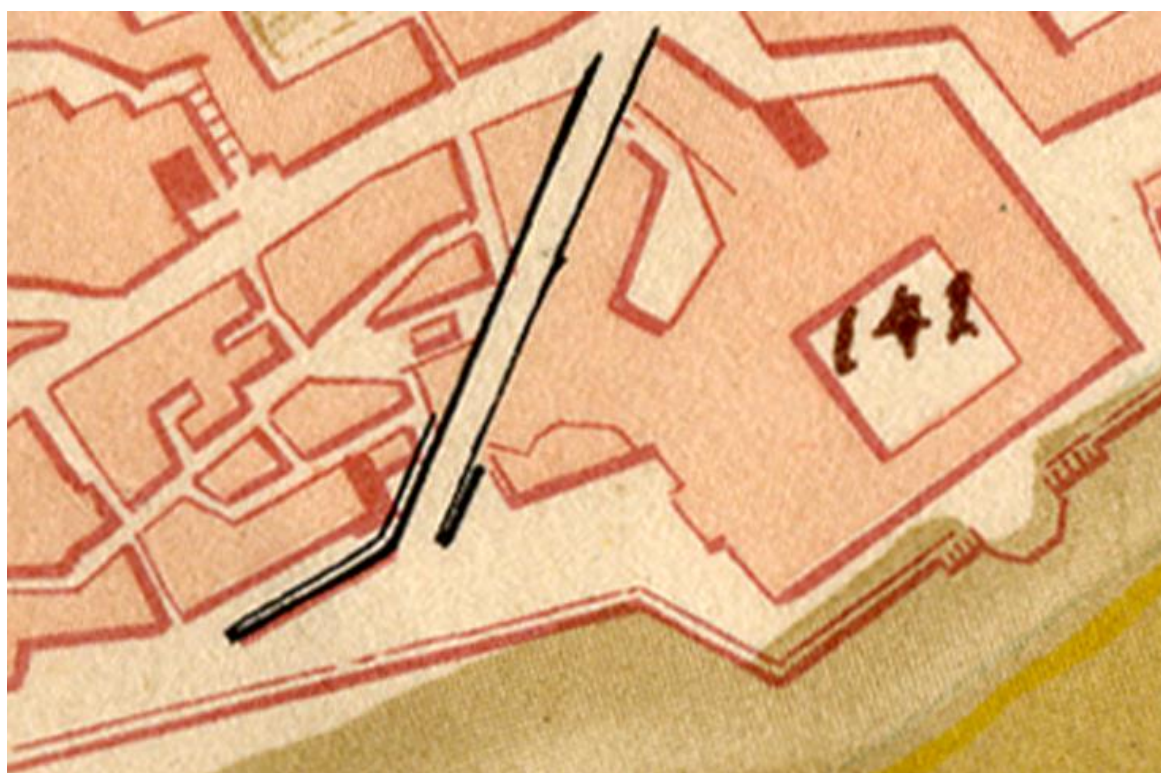
18 - PLANTA DE SANTOS E MARDEL DE 1780, COM PROJETO DA RUA DO MUSEU DA ARTILHARIA A PRETO

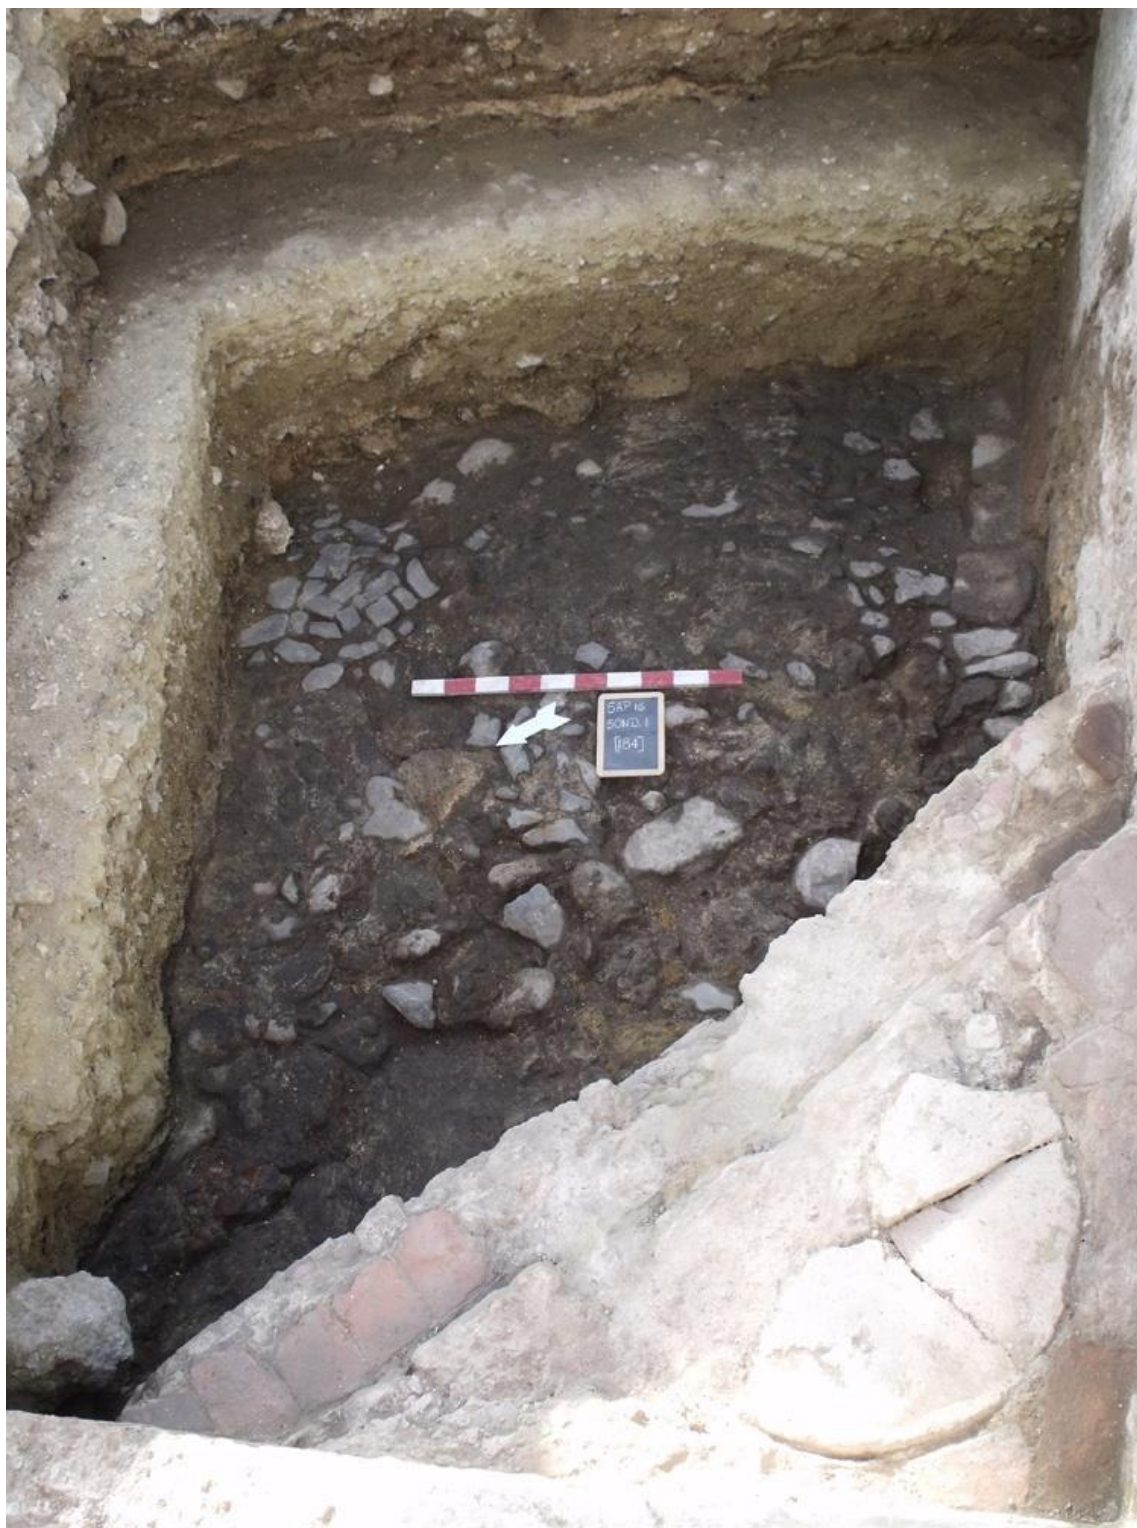
**20 - VISTA DE [184A] A PARTIR DE NORTE, COM CONTRAFORTE DA TORRE EM PRIMEIRO PLANO**

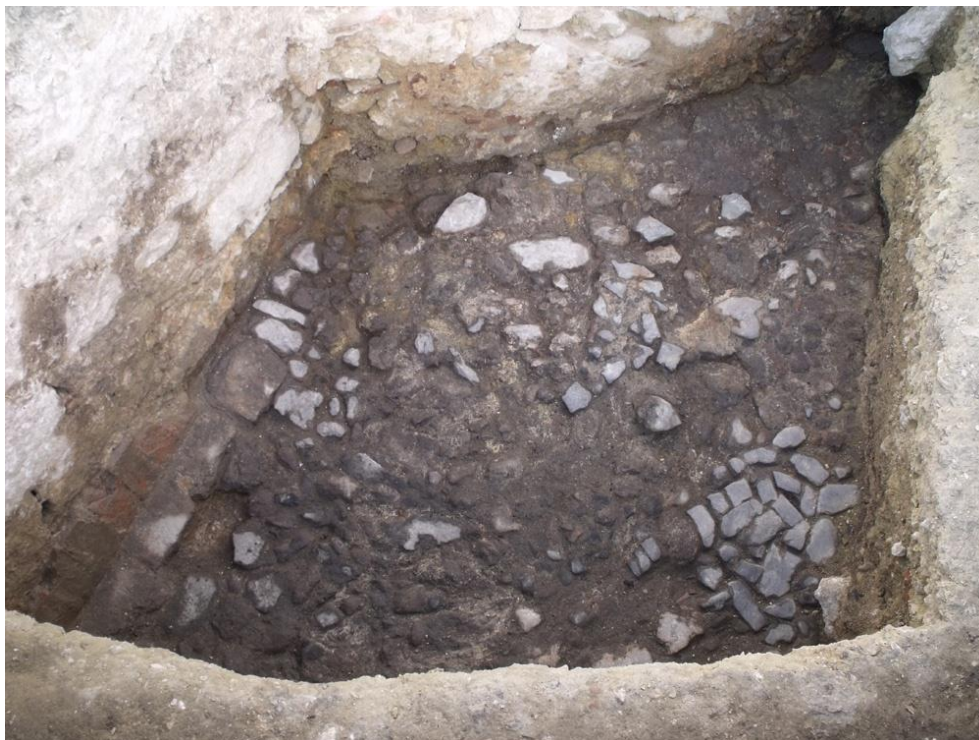
**21 - VISTA DE [184A] A PARTIR DE SUL, À DIREITA O PARAMENTO DA TORRE FERNANDINA COM REVESTIMENTO CERÂMICO NA BASE (LADRILHO)**

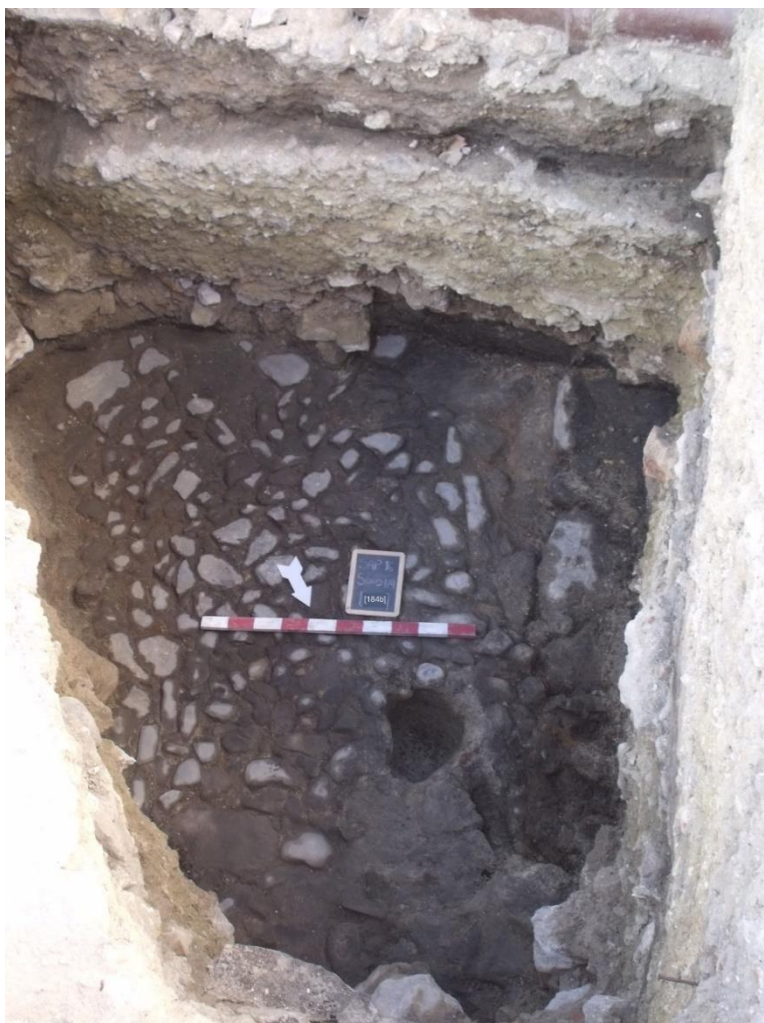
**23 - VISTA DE [184b] A PARTIR DE ESTE**

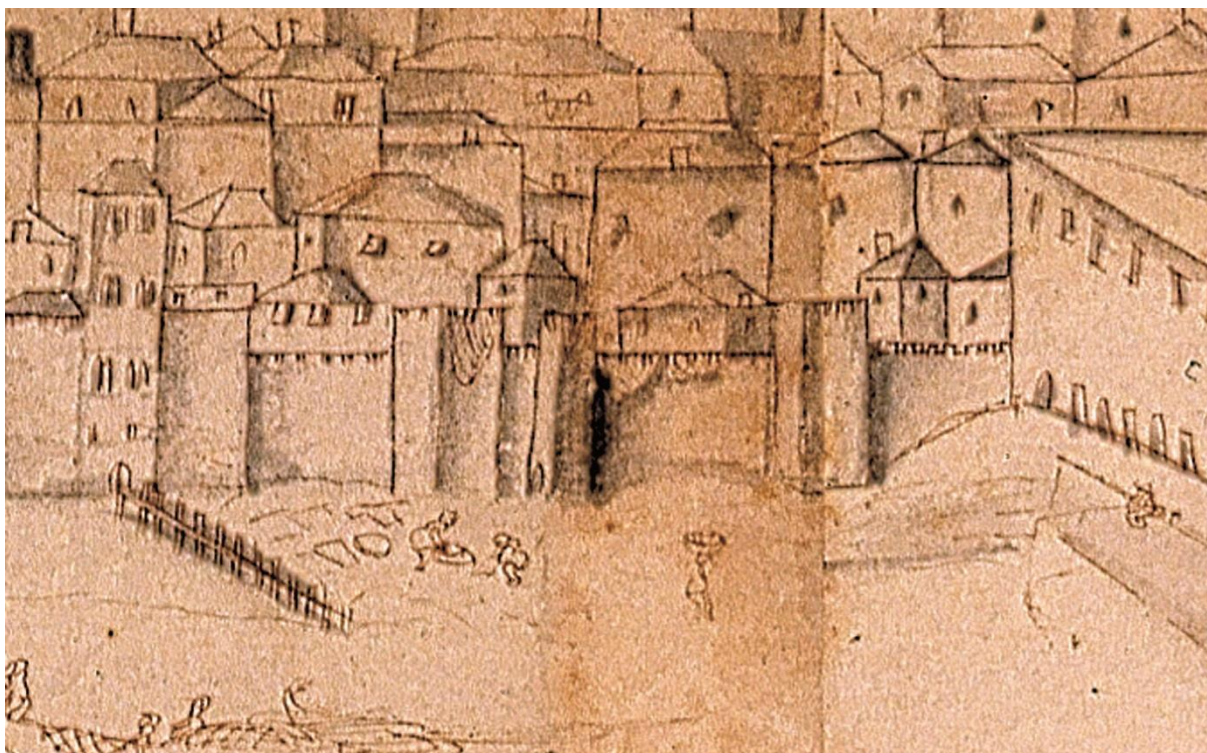
24 - GRAVURA DE LEIDEN (1550 APROX.). A TORRE DETETADA NA SONDAGEM 1 ESTÁ AO CENTRO, AINDA COM A SUA BASE ASSOCIADA AO AREAL

Cronologicamente, esta calçada integra-se num momento pré-terramoto de 1755. A datação ainda não se encontra completamente esclarecida, mas com grande grau de probabilidade poder-se-á avançar para uma balização nos séculos XVII e XVIII, visto em gravuras anteriores, tais como a de Leyden (de meados do século XVI), a muralha ainda se situar na praia, cujas cotas de circulação seriam bastante inferiores às desta calçada - situação que parece ser, aliás, corroborada pela restante e mais comum cartografia, como a de Braúncio. O espólio recolhido nas camadas que estão sobrepostas à calçada acusa a ausência de momentos mais antigos, coevos da fundação da estrutura fernandina, reforçando também o intervalo temporal proposto.

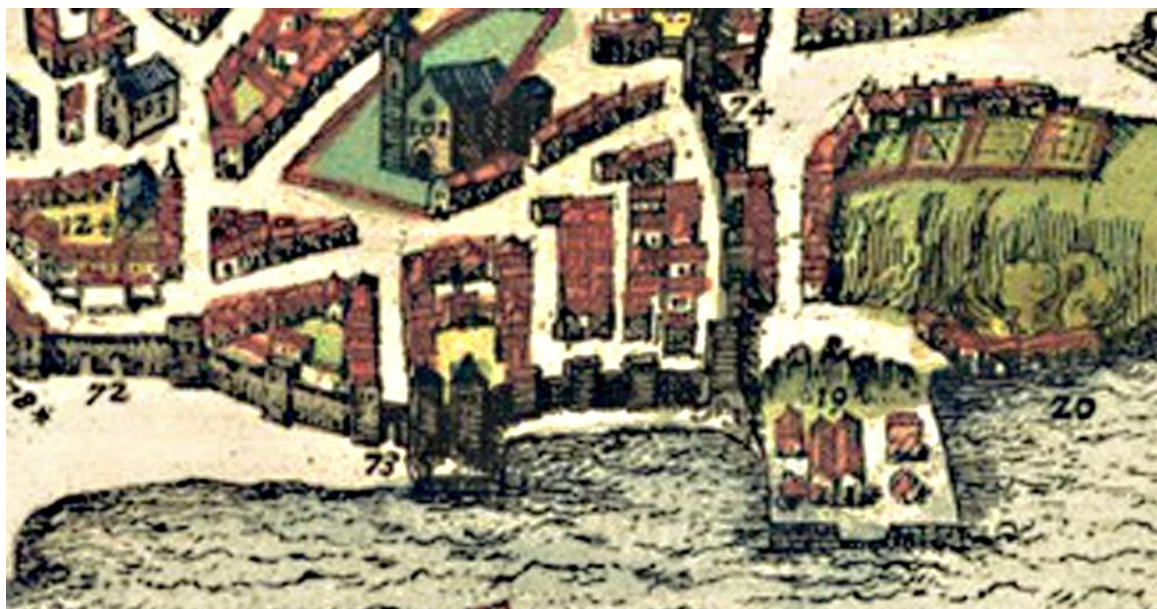
25 - GRAVURA DE BRÁUNIO (1598). A TORRE DETETADA NA SONDAGEM 1 ESTÁ AO CENTRO (SEM NÚMERO), AINDA COM A SUA BASE ASSOCIADA AO AREAL

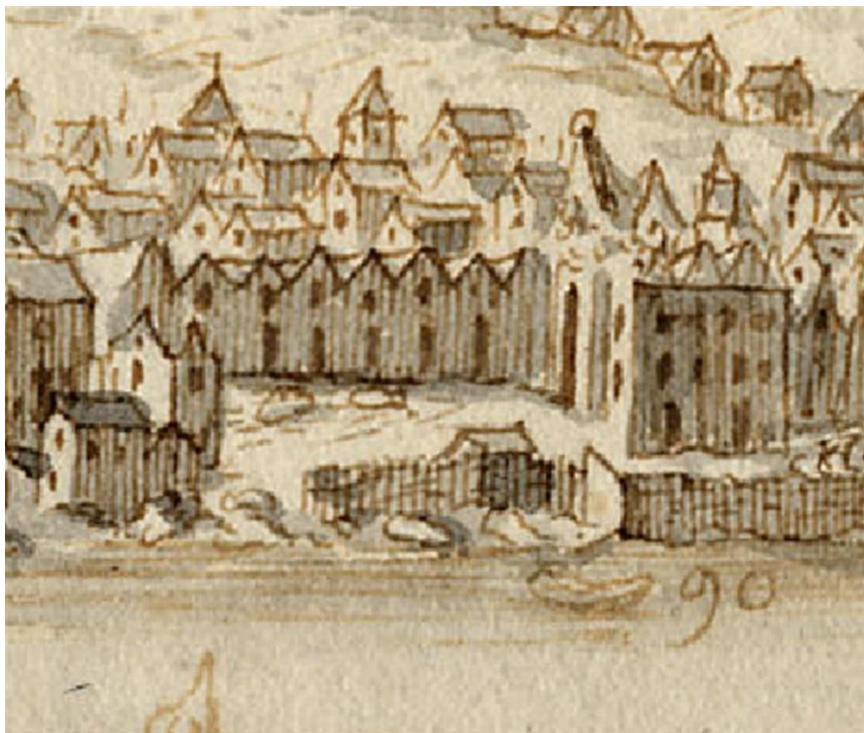
**26 - VISTA PÓS-TERRAMOTO DE BERNARDO DE CAULA (CÓPIA DE 1763 DE DESENHO EM 1755). AO CENTRO A LINHA DE FACHADA DAS CASAS AFASTA-SE JÁ DO NÍVEL DE PRAIA. A CALÇADA [180] DEVERÁ TER INTEGRADO ESTE MOMENTO. O Nº 90 CORRESPONDE AO ARSENAL DA FUNDIÇÃO**

Na gravura de Bernardo de Caula, datada de 1763, e referente à realidade imediatamente pós-terramoto, a linha de fachadas desta zona, por detrás do Arsenal, parece mais elevada que a margem, o que, descontando a natural liberdade do artista, também se enquadra o quadro proposto.

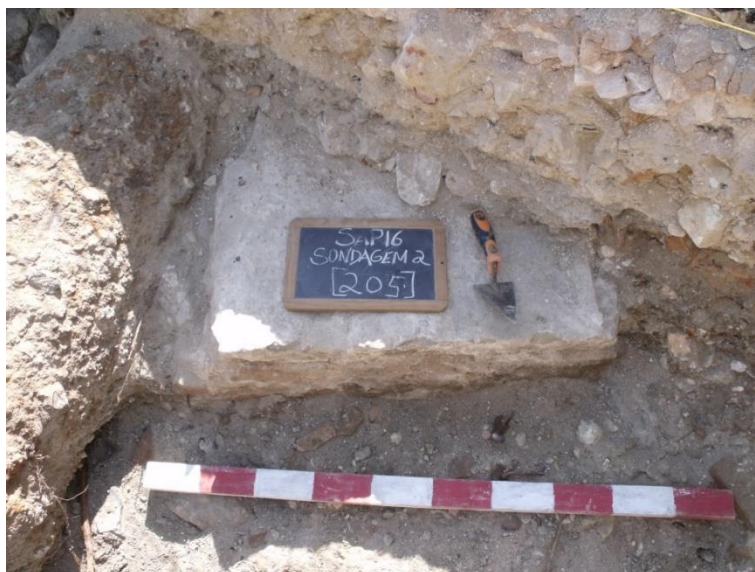
**29 - CUNHAL [205] NO MOMENTO DA DESCOBERTA**

- i. O cunhal de um muro, [205], em alvenaria mista com argamassa de areia e cal, com abundante presença de calcário e algum tijolo. Muito destruído, este muro desenvolveria-se para Sudeste e Sudoeste encontrando-se interrompido pelas afectações causadas pelas infraestruturas contemporâneas e pelo corte Oeste.

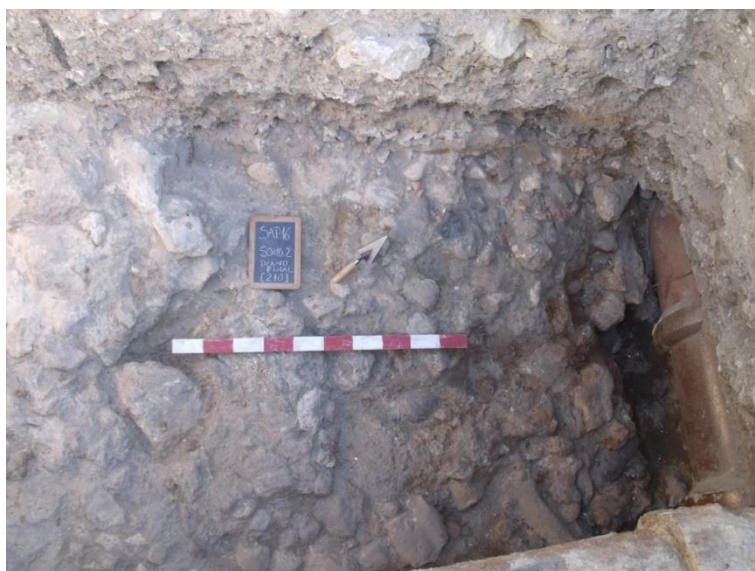
**30 - ESTRUTURA RAMPEADA [210]**

ii. Refere-se a outra componente arquitectónica, [210], solidária com a primeira, formada por alvenaria mista, muito irregular, com blocos pétreos arredondados e sub arredondados, exibindo uma grande pendente no topo para Sudeste. Trata-se do miolo da rampa de acesso à praia utilizada no século XIX, sendo a sua génese plausivelmente pombalina. Os vários vestígios de metal que incorpora no topo, tratar-se-á de vestígios de elementos preênseis (gato) que fixavam os degraus ou lajes, entretanto removidas após a desactivação desta estrutura.

No canto Noroeste da sondagem foi destruída, possivelmente por um ramal de água, observando-se no corte a sua continuidade em profundidade, pelo menos até 0,5 metros abaixo da superfície conservada.

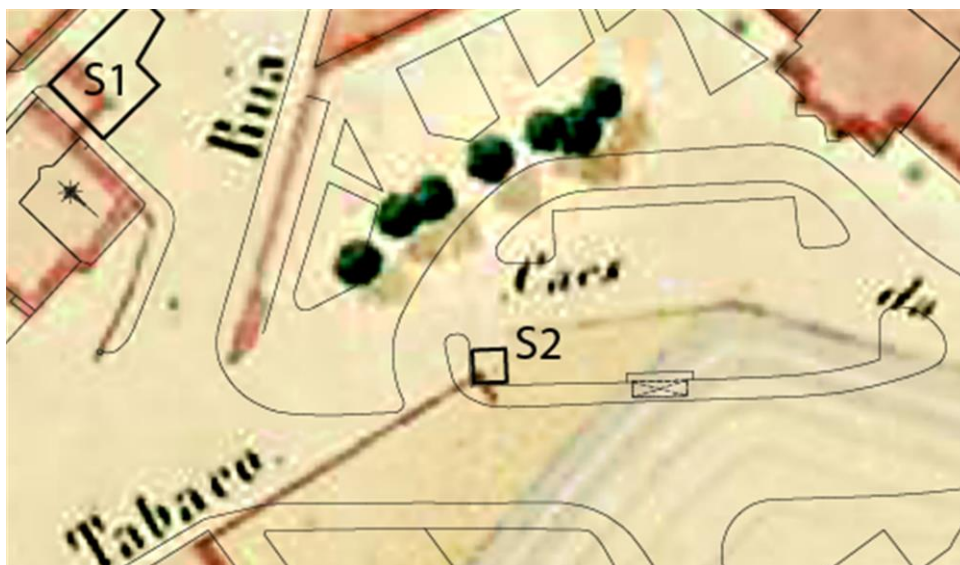
**31 - SOBREPOSIÇÃO DA SONDAGEM 1 COM A PLANTA DE FILIPE FOLQUE DE 1868-58, ONDE SE OBSERVA O CANTO IDENTIFICADO COMO [205]**

A sobreposição cartográfica e a iconografia disponível deixam poucas dúvidas quanto à classificação daquela estrutura como elemento componente do paredão oitocentista, conforme imagens seguintes.

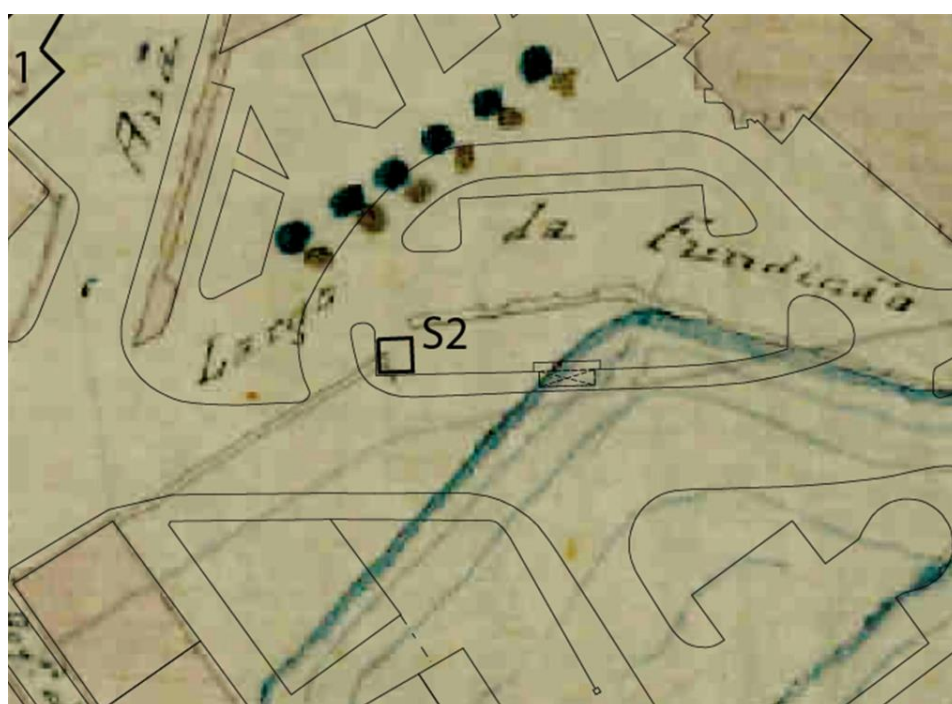
**24 - SOBREPOSIÇÃO DA SONDAGEM 2 COM A PLANTA DE CALÇADAS E CANALIZAÇÕES DE 1871 ONDE TAMBÉM SE OBSERVA O CANTO IDENTIFICADO COMO [205]**

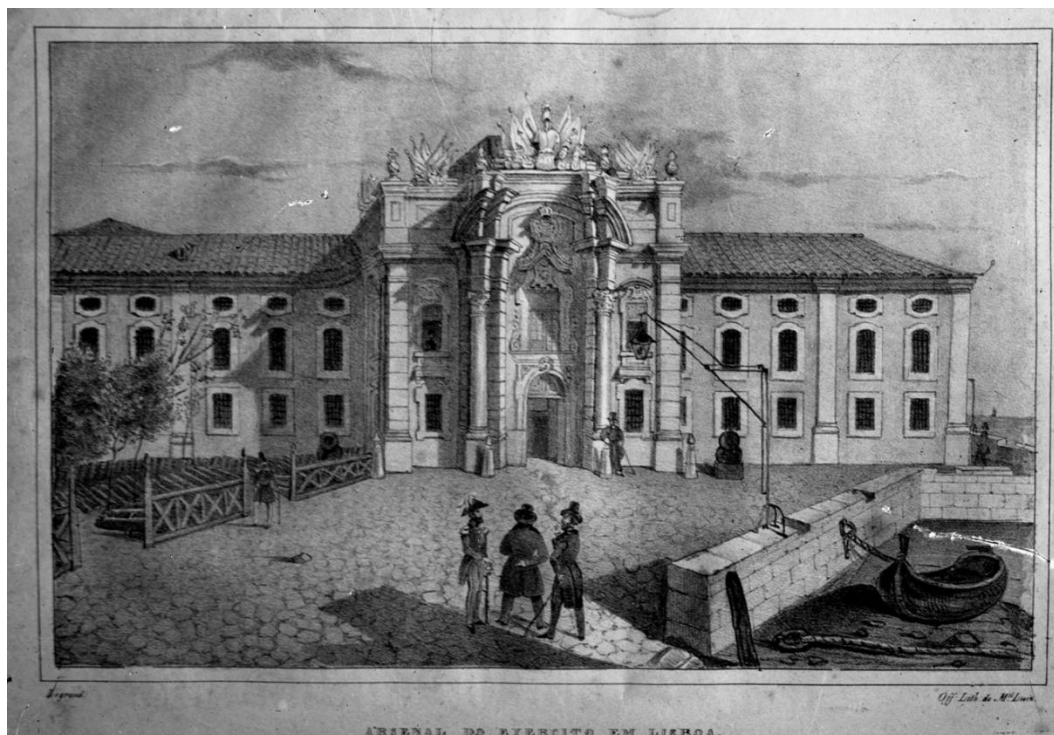
25 - VISTA DO CAIS OITOCENTISTA, COM RAMPA EM PRIMEIRO PLANO. FOTOGRAFIA DE J.A. LEITÃO BÁRCIA, S.D. - ARQUIVO MUNICIPAL DE LISBOA

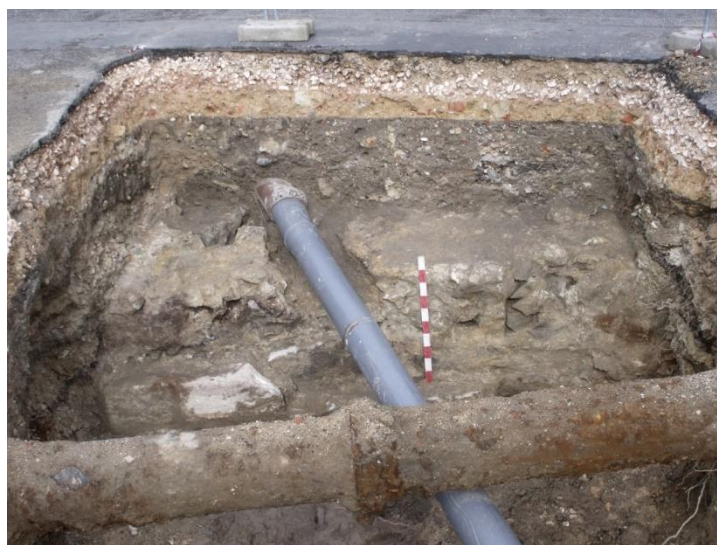
**34 – VISTA DE [307] A PARTIR DE SUL**

O paredão foi descoberto no limite setentrional da sondagem, sendo apenas possível descortinar a sequência estratigráfica localizada sobre ele e, nas cotas mais baixas, posicionada a Sul da sua fachada. Nesta sondagem não existe, portanto, registo da estatigrafia a montante da estrutura portuária. As Unidades Estratigráficas ali detectadas (sobre e a jusante do paredão portuário e as mais baixas já com alguma matriz lodosa) incorporavam material contemporâneo pelo que a sua deposição se deve ter dado a partir do final do século XIX, época em que as obras relacionadas com a expansão desta plataforma urbana para Sul se iniciaram.

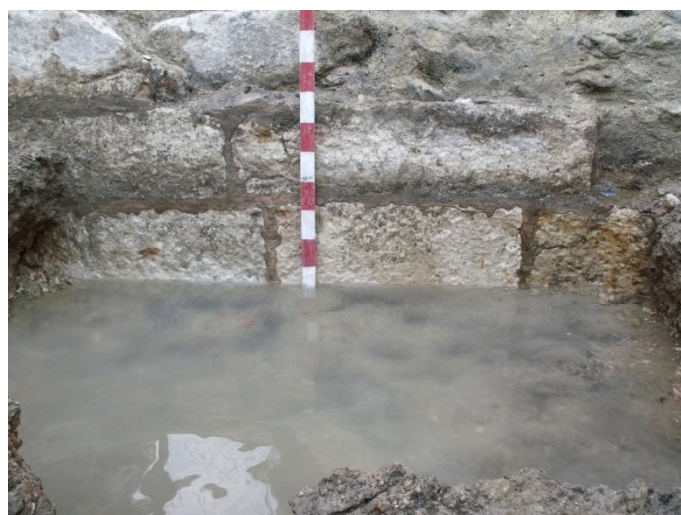
**35 - ALÇADO DE [307] JÁ PARCIALMENTE SUBMERSO, ONDE SE OBSERVA A SILHARIA DA FACE SUL DA ESTRUTURA**

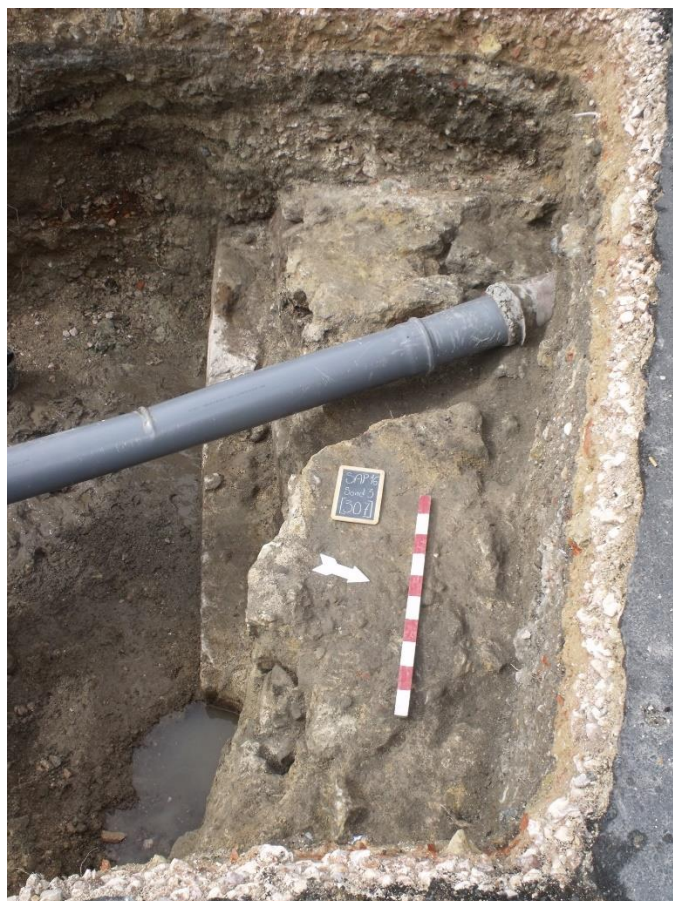
36 - [307] VISTO DE ESTE, NOTANDO-SE O ROUBO DA SILHARIA DA FACHADA EXTERNA E TOPO

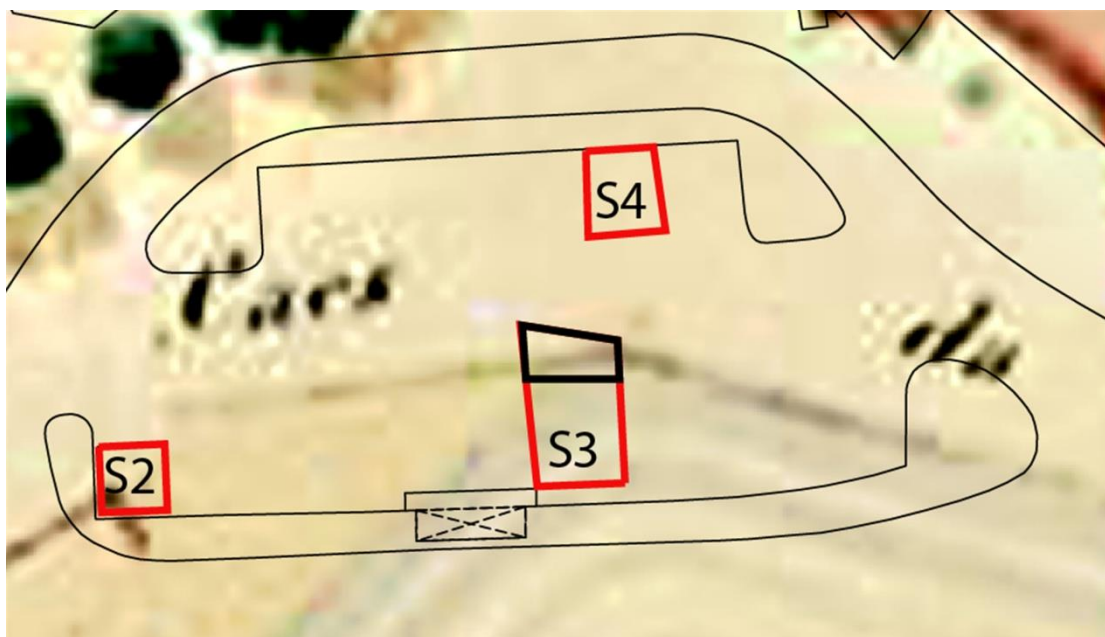
37 - SOBREPOSIÇÃO DA SONDAGEM 3 COM A PLANTA DE FILIPE FOLQUE DE 1856-58 – PORMENOR. A ÁREA DA ESTRUTURA PORTUÁRIA [407] ESTÁ A PRETO

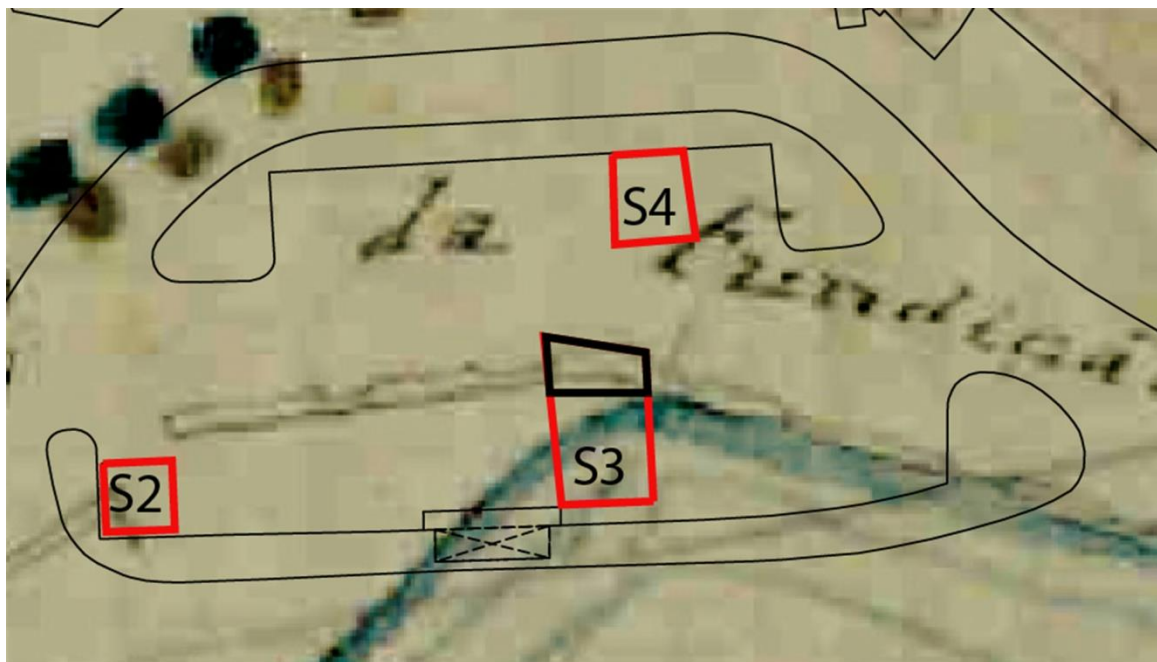
**38 - SOBREPOSIÇÃO DA SONDAGEM 3 COM A PLANTA DE CALÇADAS E CANALIZAÇÕES DE 1871 –  
PORMENOR. A ÁREA DA ESTRUTURA PORTUÁRIA [407] ESTÁ A PRETO**

A sequência ocupacional é, assim, coerente com aquela descoberta na sondagem 2, existindo uma correspondência clara entre a estrutura aqui detectada e a rampa [210]/cunhal [205], também eles considerados como estrutura de contenção fluvial.

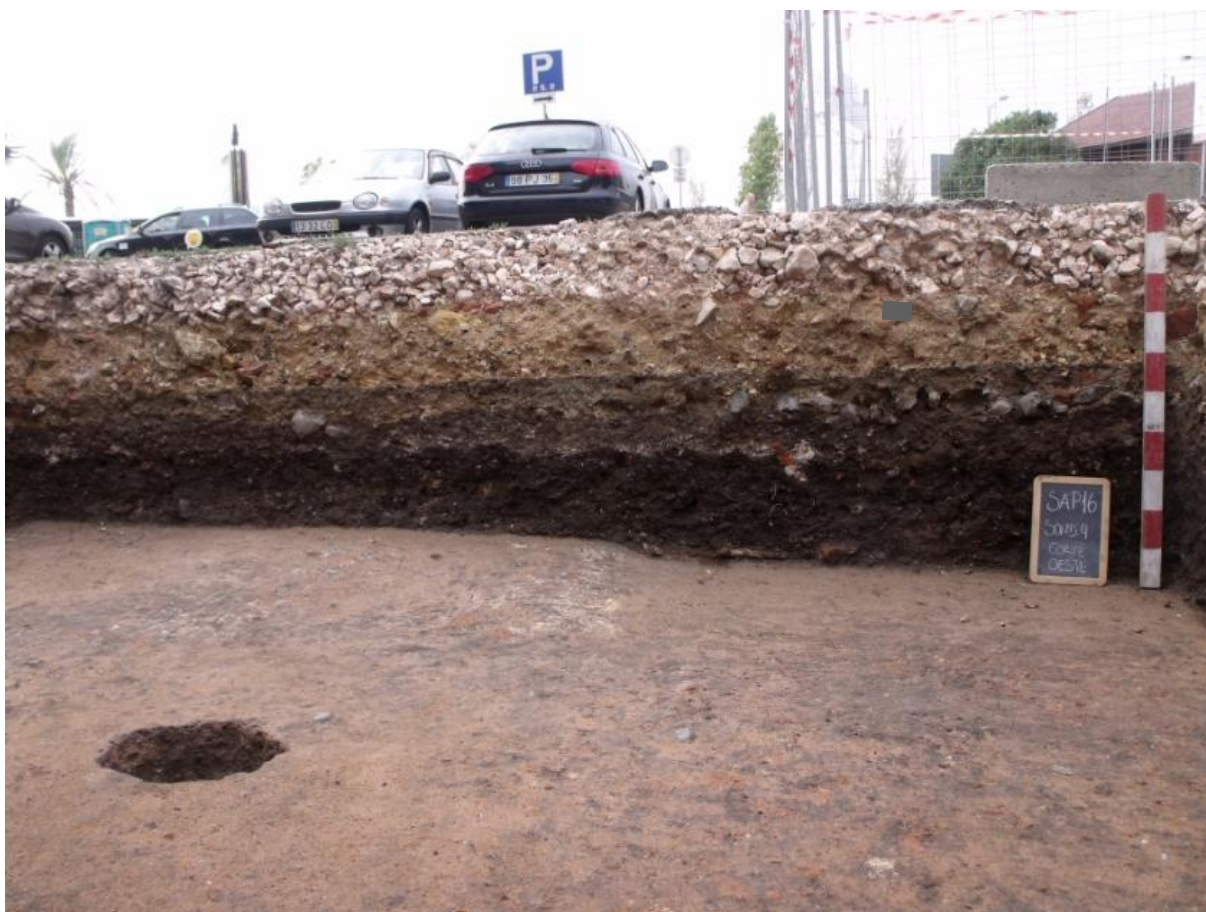
**41- SONDAGEM 4, CORTE SUL ONDE SE OBSERVA A ESCASSA POTÊNCIA DOS ESTRATOS CONTEMPORÂNEOS QUANDO COMPARADOS COM AS SONDAGENS 2 E 3**

A estratigrafia desta sondagem revelou uma sequência com bastante horizontalidade, marcada pela sucessão de pisos de terra batida cuja datação poderá ser balizada numa fase pós terramoto, embora no caso da realidade mais antiga encontrada, [407], a hipótese de uma construção e utilização anterior a 1755 seja igualmente uma possibilidade muito forte. A presença de alguns buracos de poste perfeitamente definidos [-407 A a F] evidencia a existência de construções provisórias ou precárias no entorno das quais, de momento, não conseguimos precisar a fisionomia ou cronologia.

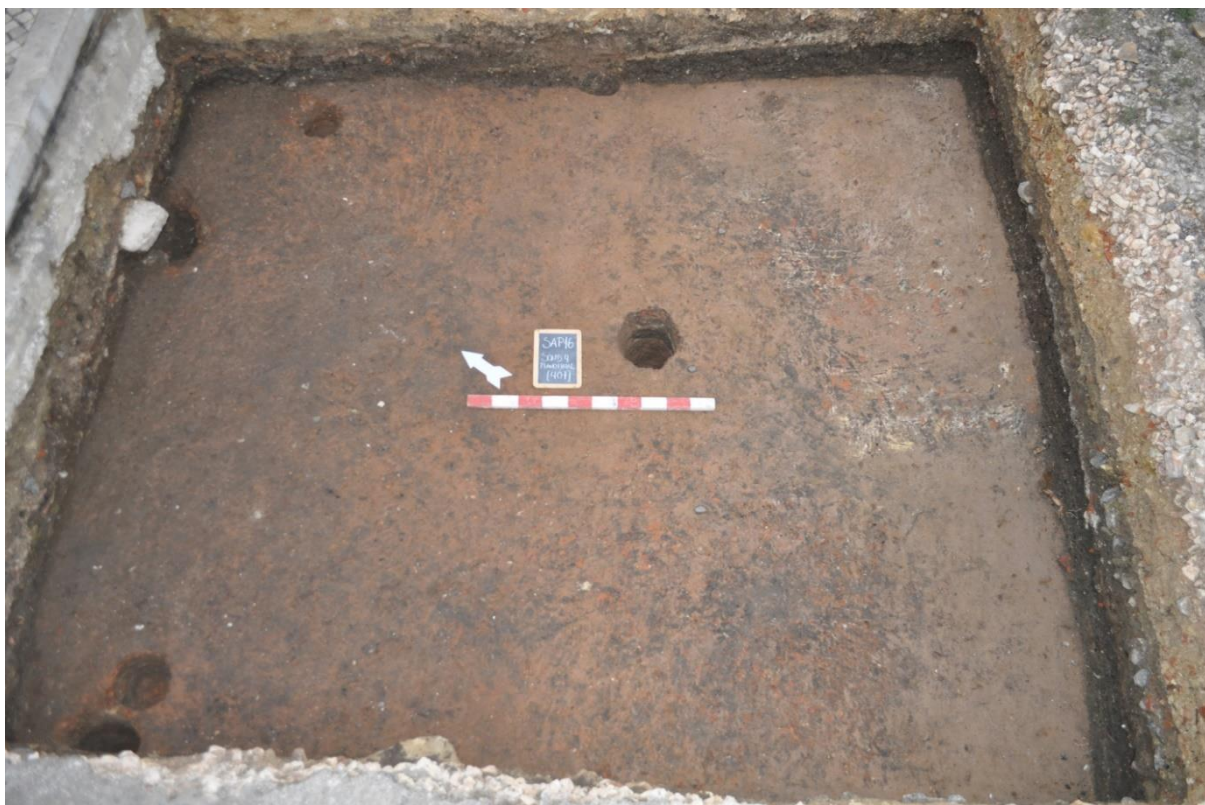
**42 - VISTA DO PISO [407] E DOS BURACOS DE POSTE NELE ABERTOS**
