# ESTUDO DE IMPACTE AMBIENTAL

## AMPLIAÇÃO DA PEDREIRA N.º 5127 – FRAGA DO PÃO

### RELATÓRIOS TÉCNICOS

**GRANIAREIAS – GRANITOS E AREIAS, LDA**

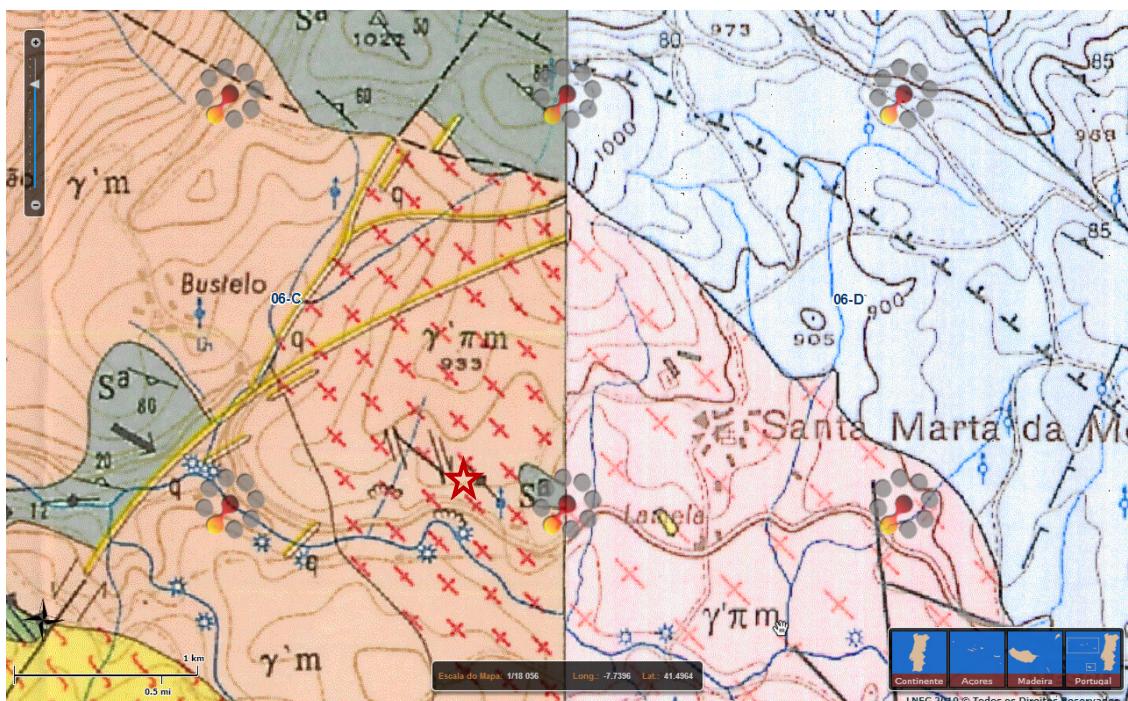
Localização da área em estudo na carta geológica de Portugal à escala 1:50000, folha 6C  
(<http://geoportal.ineg.pt/geoportal/mapas/index.html>)

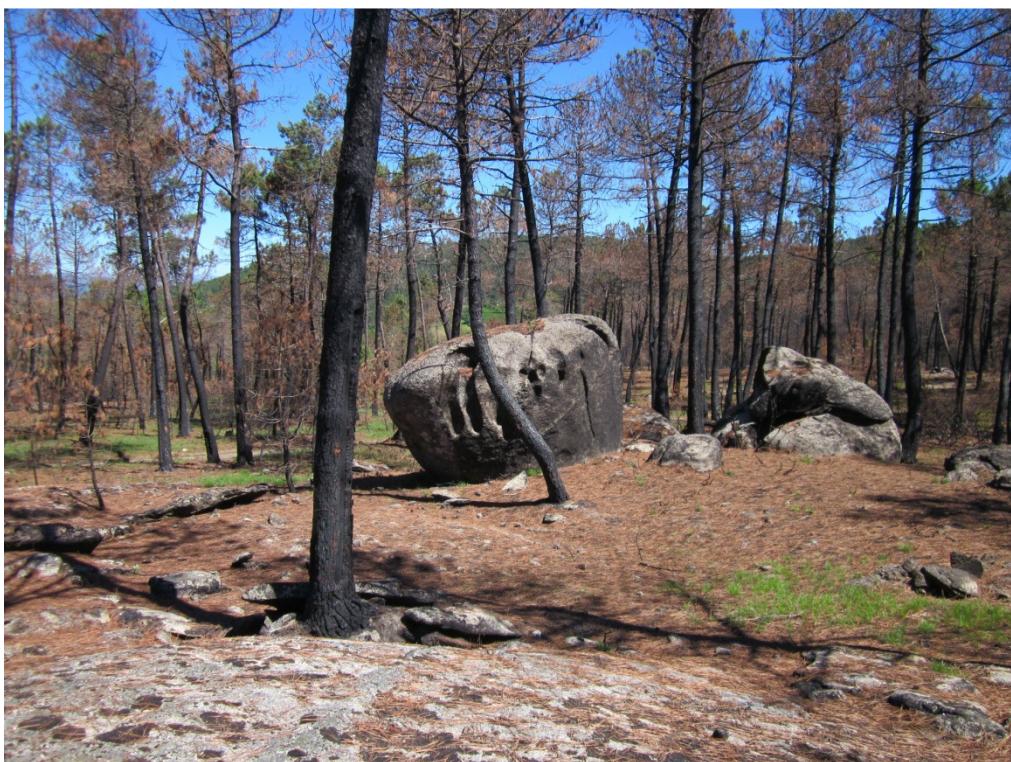
**Fig. 1 - Rocha com gnammas ou pias presentes na área do projecto**

Na área em estudo foi possível observar gnammas<sup>3</sup> ou pias. Segundo a geóloga Eduarda Ribeiro Lemos (LEMOS:2006) «o aparecimento de gnammas ou pias que são características de vários tipos de rochas, mas mais frequentes nas rochas graníticas. [...] As gnammas ou pias são caracterizadas por depressões, escavadas em superfícies rochosas nuas, depressões essas horizontais ou pouco inclinadas, de formas muito variadas, mas por via da regra grosseiramente circular ou elíptica e de dimensões que variam entre uma dezena de centímetros e uma dezena de metros de eixo maior, sendo geralmente pouco profunda [podem ser] fechadas, mas numa fase de degradação podem romper-se, podendo apresentar uma abertura para o exterior, no sentido normal do extravasamento das águas pluviais.»

As gnammas ou pias, acabam por se formar devido à frequente existência de heterogeneidades na rocha, por exemplo, devido à distribuição irregular ou concentração de minerais mais susceptíveis à alteração, como biotite e feldspatos no caso das rochas graníticas, que levam à existência de zonas onde a meteorização é preferencial e onde se podem formar concavidades que evoluem posteriormente para gnammas. (Lemos, 2006)

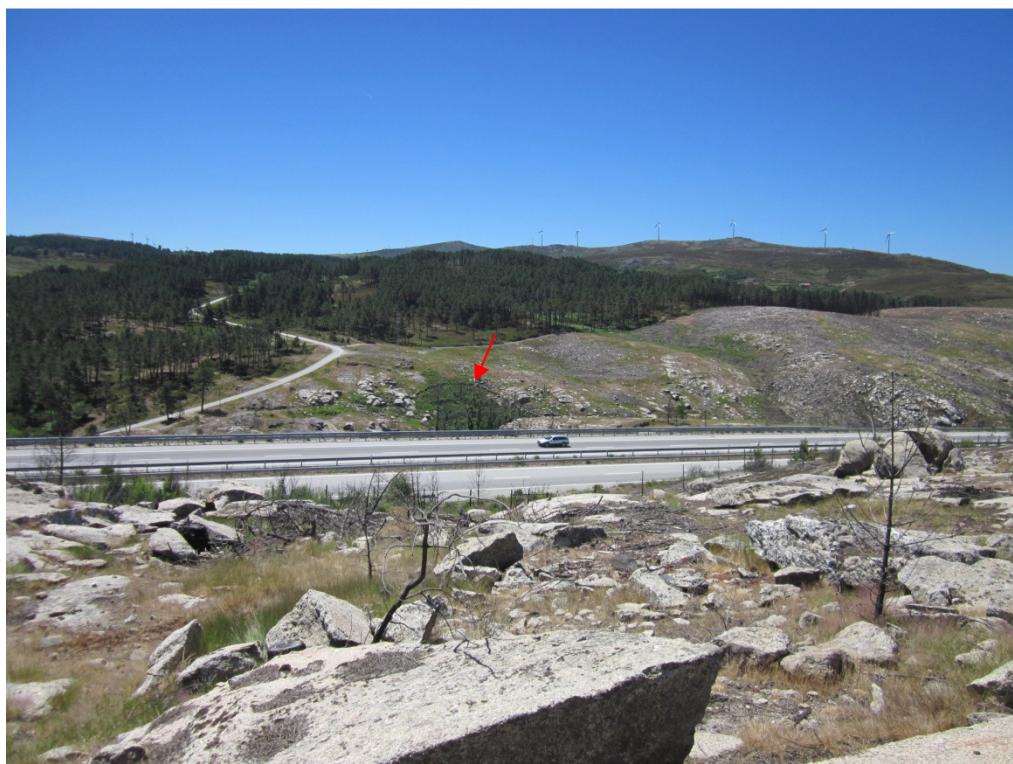
**Fig. 2 - Localização do Muro Apiário visto da pedreira**

A encosta, junto à pedreira e antes de atingir o rio, é cortada pela Autoestrada A7 e pela EN206. Na margem esquerda do rio Torno é visível da pedreira o que aparenta ser um muro apiário, também ele na extrema da freguesia de Alvão e de Ribeira de Pena (Salvador) com as coordenadas P=41°29'55.29"N, M=7°45'24.38"O.

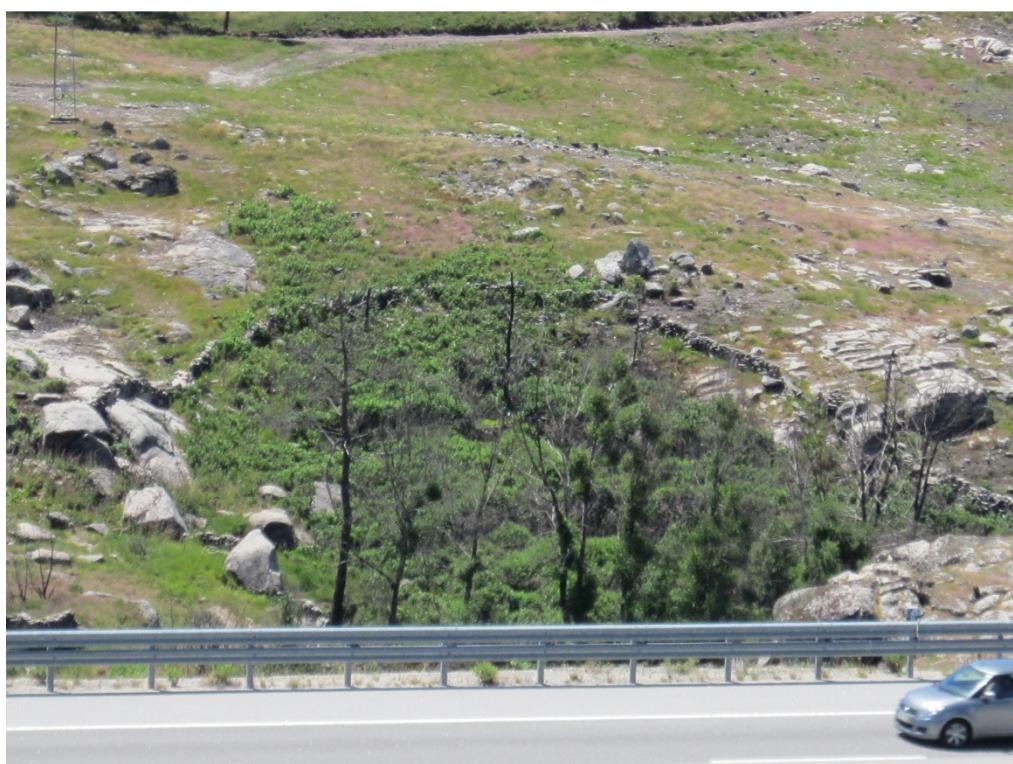
**Fig. 3 - Pormenor do Muro Apiário**

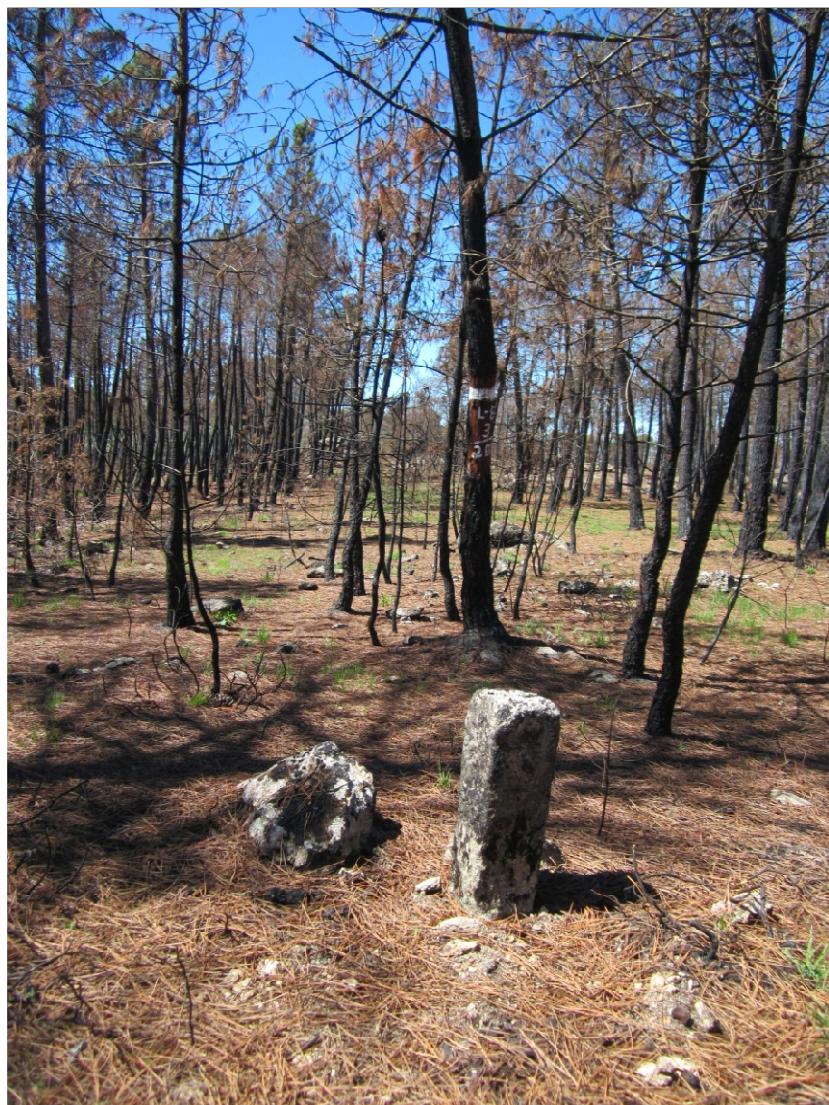
Fig. 4 - Localização do elemento n.º 1 - Marco 1

N.º	Designação	Localização	Fonte	Período Cronológico	Categoria	Tipo	Classificação/ Proteção	Notas
1	Marco 1	Alvão P=41°30'22.14"N M=7°45'15.89"O	Prospeção	Indeterminado	Edifícios e estruturas construídas político-administrativamente - Estruturas de limitação	Marco	Inexistente	Marco paralelepípedo localizado muito próximo da extrema dos concelhos de Vila Pouca de Aguiar e Ribeira de Pena

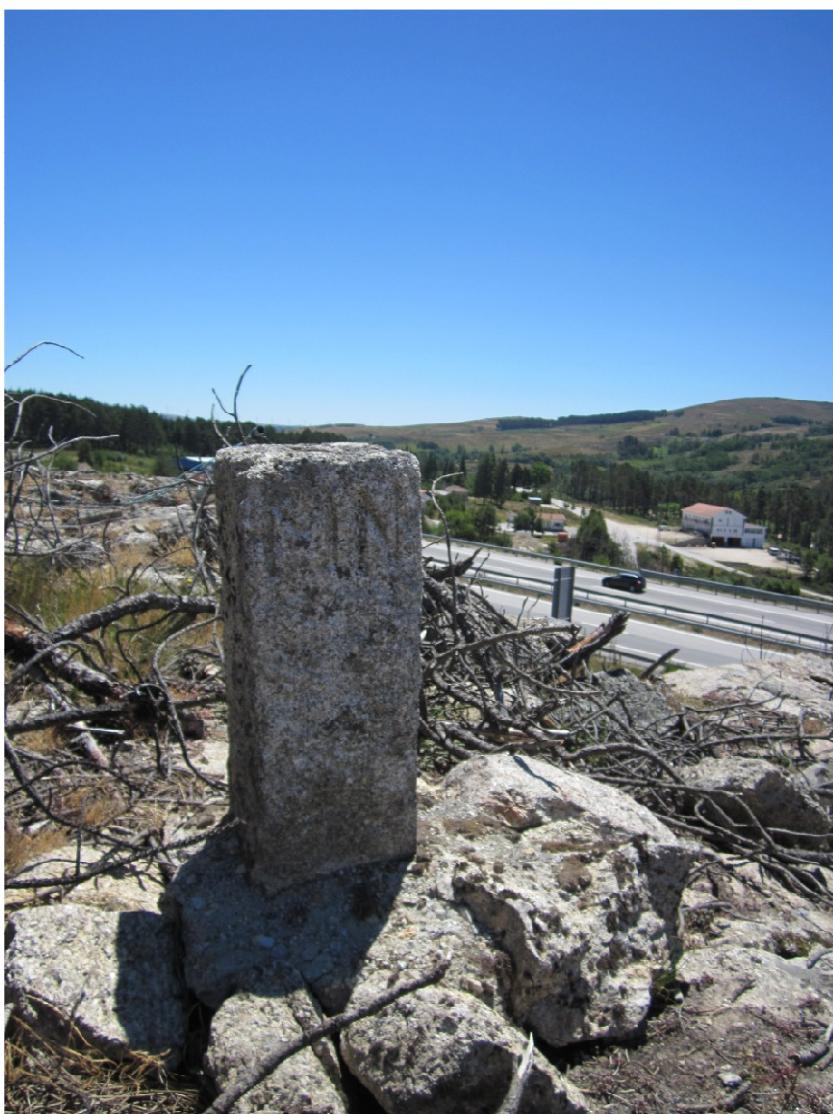
Fig. 5 - Localização do elemento n.º 1 - Marco 2

N.º	Designação	Localização	Fonte	Período Cronológico	Categoria	Tipo	Classificação/ Proteção	Notas
2	Marco 2	Alvão P=41°30'03.93"N M=7°45'23.50"O	Prospeção	Indeterminado	Edifícios e estruturas construídas político-administrativas - Estruturas de limitação	Marco	Inexistente	Marco paralelepípedo localizado muito próximo da extrema dos concelhos de Vila Pouca de Aguiar e Ribeira de Pena. é possível ler-se a inscrição MN. Encontra-se deslocado e com argamassa na base.
21

A área de implantação do elemento patrimonial 2 - Marco 2 - corresponde a uma zona de visibilidade boa pois é um antigo espaço de exploração profundamente alterado, onde o geológico se encontra visível à superfície.

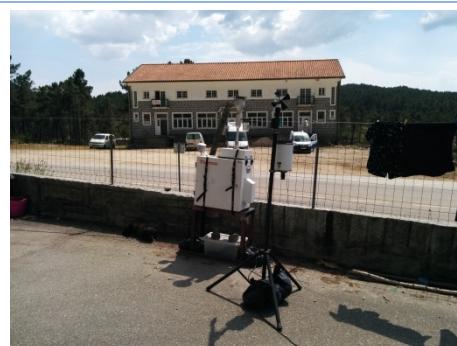
Figura 4 – Local de medição AR1

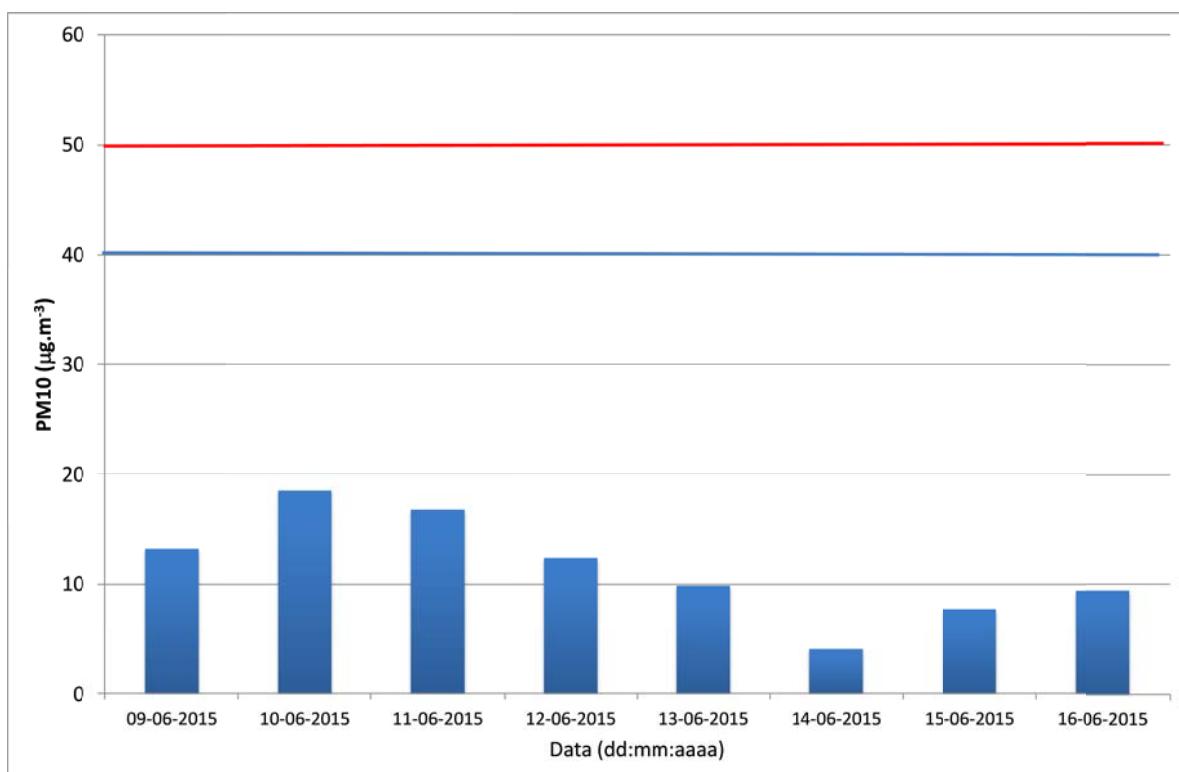
Variação temporal dos valores diários da concentração de PM10 (µg/m<sup>3</sup>) ocorridas em AR1. A linha vermelha indica o valor limite diário para proteção da saúde humana (50 µg/m<sup>3</sup>) e a linha azul indica o valor limite anual para proteção da saúde humana (40 µg/m<sup>3</sup>), definidos no anexo XII do Decreto-Lei nº 102/2010, de 23 de Setembro.

No período de medição o valor limite diário para proteção da saúde humana definido no anexo XII do Decreto-Lei nº 102/2010, de 23 de Setembro ( $50 \mu\text{g}/\text{m}^3$ ) nunca foi ultrapassado. A concentração máxima atingida foi de  $18 \mu\text{g}/\text{m}^3$  a 10 de junho de 2015.

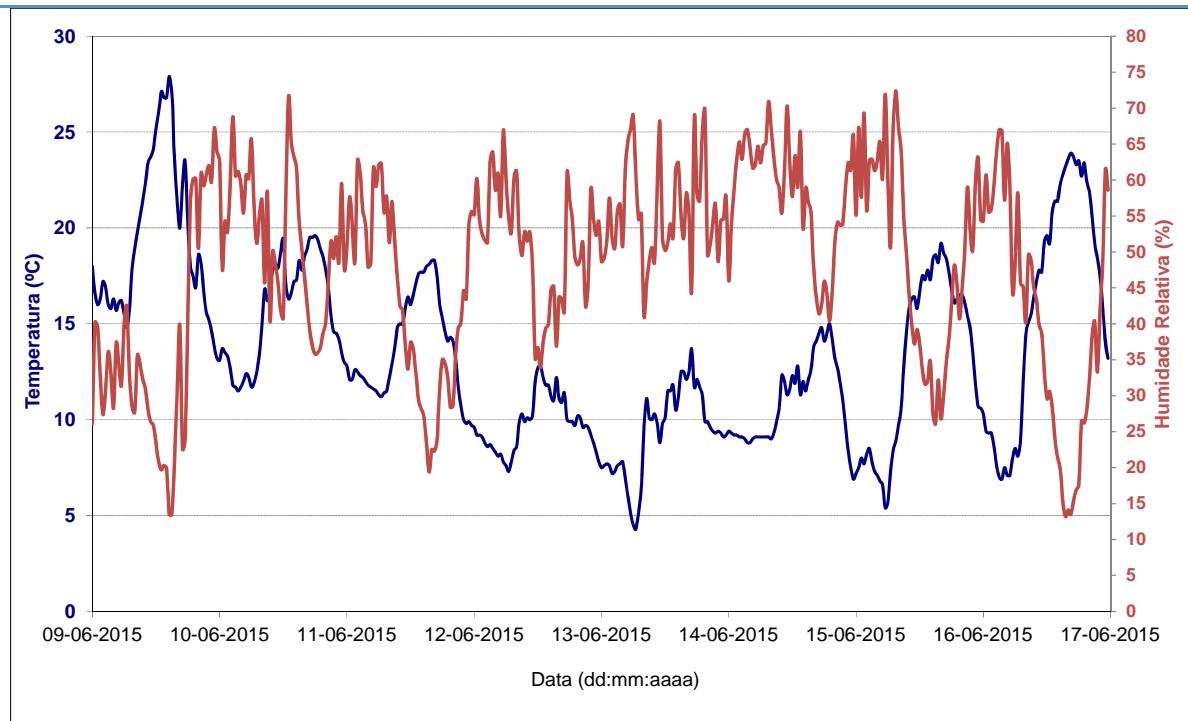
Variação temporal das médias de 30 minutos da temperatura do ar (°C) e Humidade Relativa (%) durante as medições ocorridas em AR1.

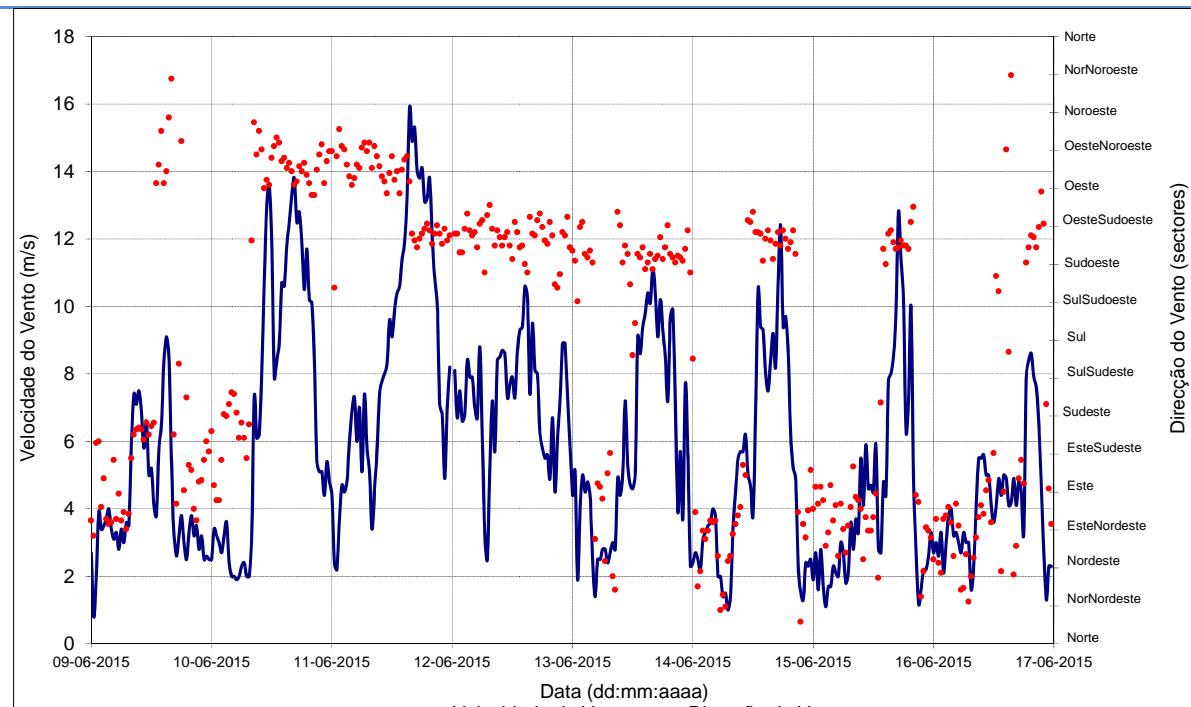
Variação temporal da média da velocidade e direção do vento durante as medições ocorridas em AR1.

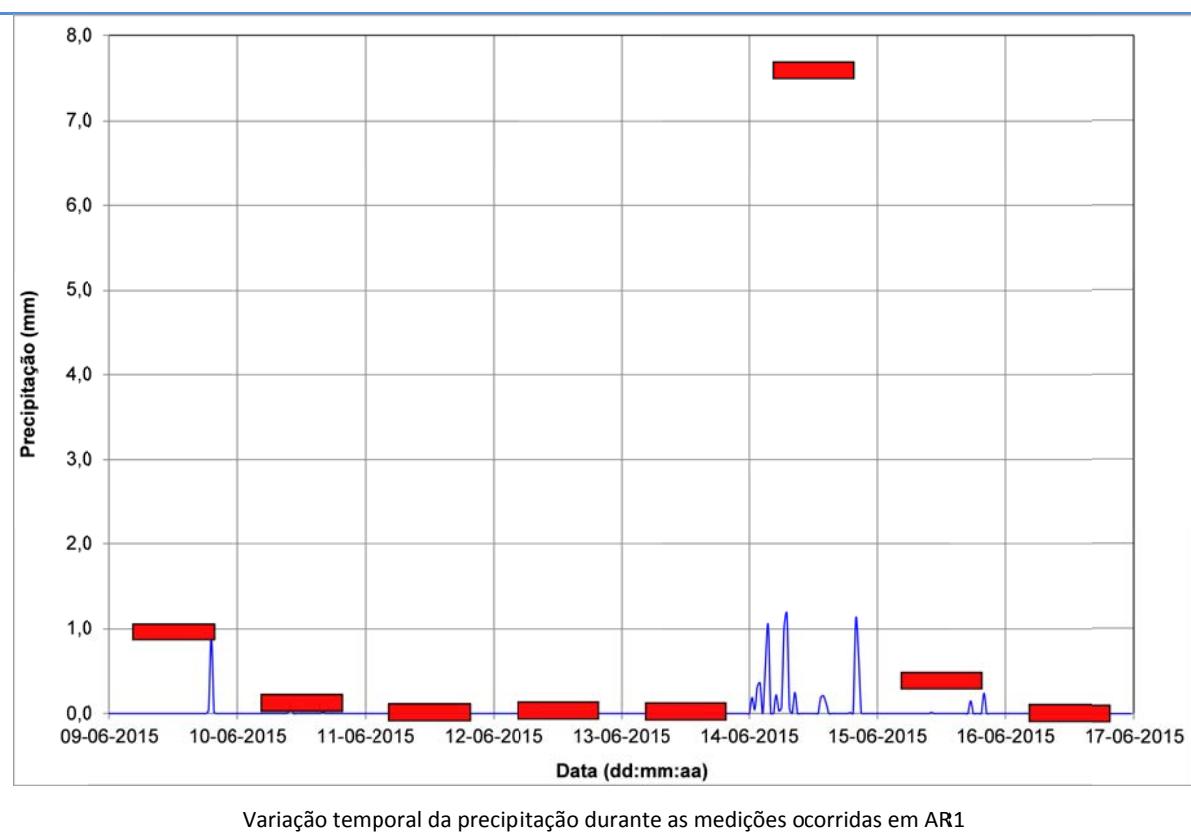
Variação temporal da precipitação durante as medições ocorridas em AR1

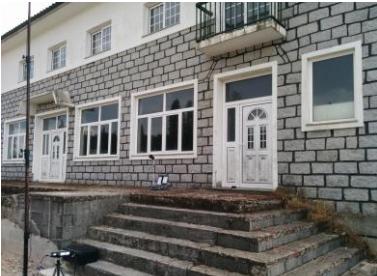
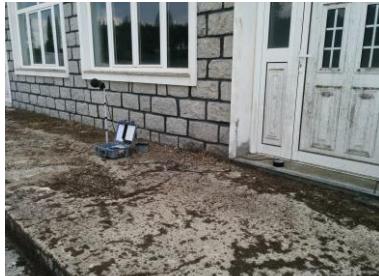
**Observações:** A medição foi realizada na soleira do edifício avaliado, *vide* Carta n.º 1 em Anexo.
