# Estudo de Impacte Ambiental da Exploração Agropecuária da Herdade Vale de Melão

Relatório Síntese do Estudo de Impacte Ambiental da  
Exploração Agropecuária da Herdade Vale de Melão

**Bracamonte  
Agropecuária Lda.**

*Janeiro 2018*

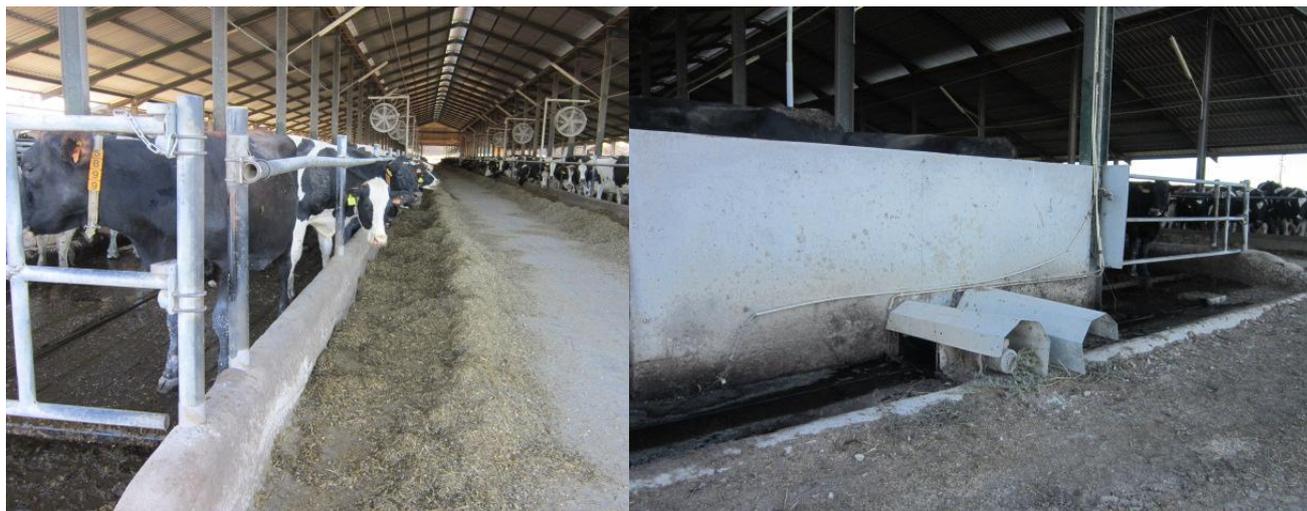
**Fotografia 9: Vista interior do pavilhão L1**

**Fotografia 10: Vista lateral do sistema de rodos.**

A drenagem dos efluentes é efectuada por rodo mecânico para uma fossa de retenção M1, adjacente aos pavilhões.

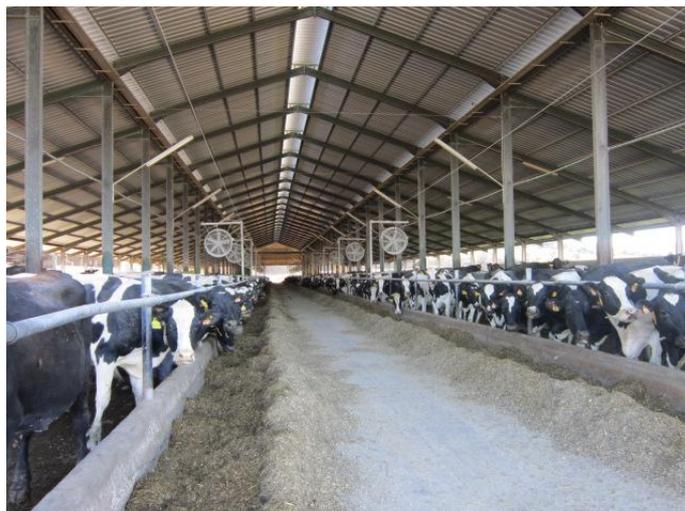
**Fotografia 12: Vista interior do pavilhão L2**

Apresenta uma estrutura semiaberta, com cobertura em painel autoportante em chapa de aço galvanizado e pré-lacado, assente em perfis de aço. Encontra-se delimitado por cercas de forma a conter os animais no seu interior.

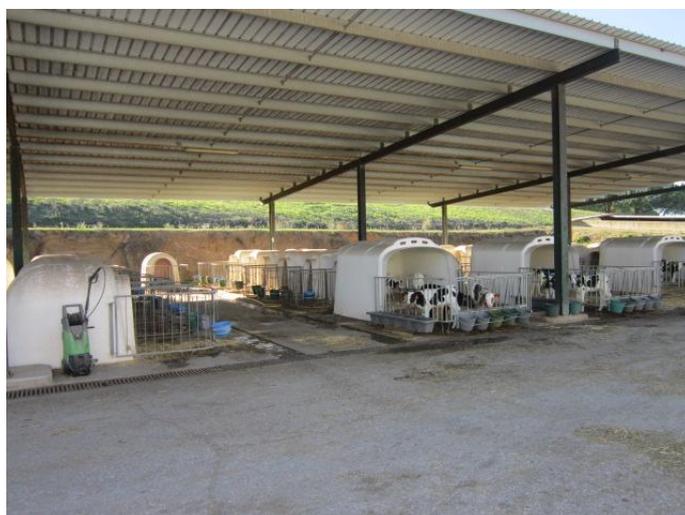
**Fotografia 13: Iglos de vitelos**

Apresenta-se numa estrutura aberta cobertura em chapa de aço galvanizado pré-lacado, assente em vigas e pilares.

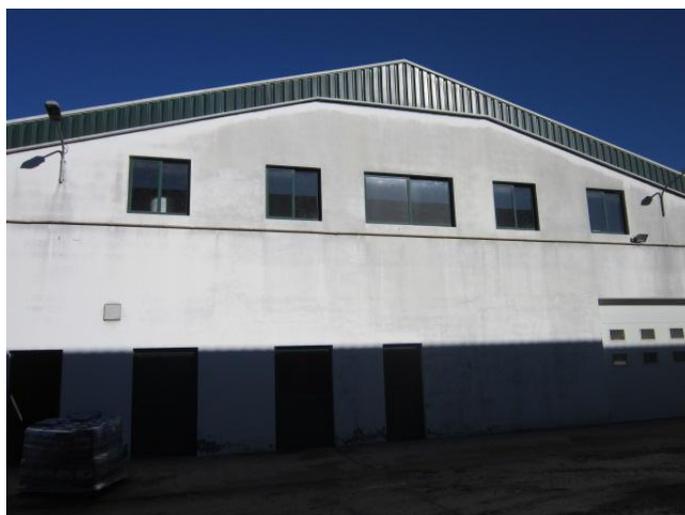
**Fotografia 14: Vista do pavilhão da sala de ordenha.**

Apresenta uma estrutura fechada em betão armado, com paredes em alvenaria de tijolo rebocada e cobertura em painel autoportante constituído por chapa.

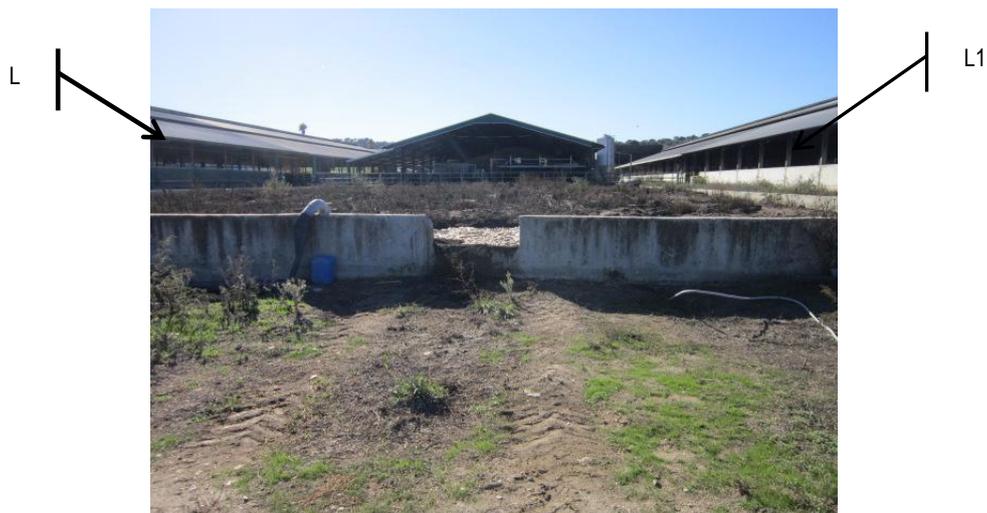
**Fotografia 16: Fossa de retenção M1**

Destina-se à retenção dos efluentes pecuários produzidos nos pavilhões L e L1.

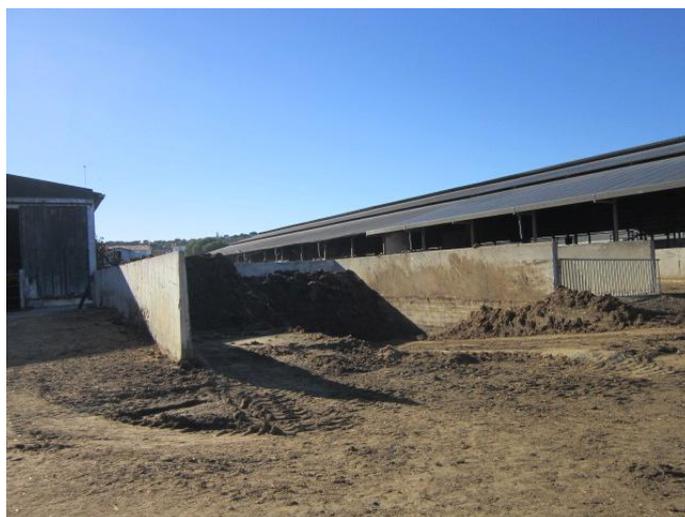
**Fotografia 17: Fossa de retenção M2**

Destina-se à retenção dos efluentes pecuários produzidos no pavilhão J.

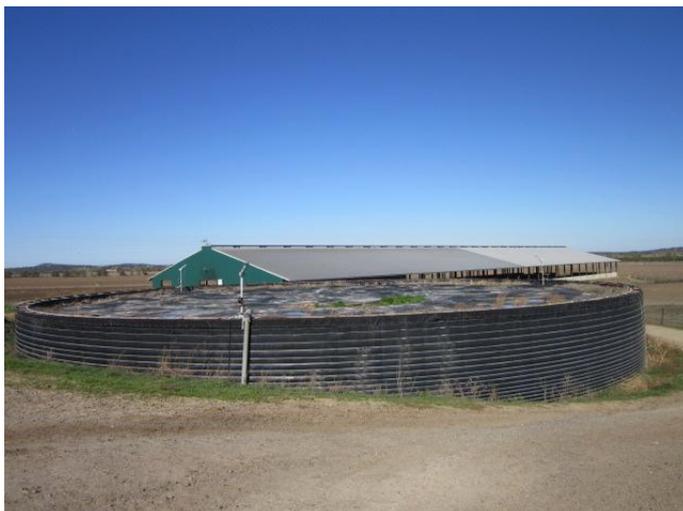
**Fotografia 18: Tanque de retenção M3.**

Destina-se à retenção dos efluentes pecuários.

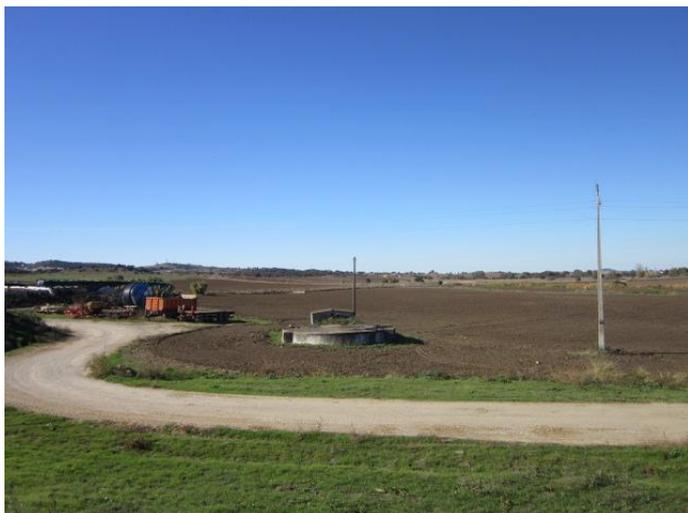
**Fotografia 30: Vista sobre o poço.**

A água dos furos é conduzida para o poço que além de captação funciona como reservatório, posteriormente esta água é bombeada para dois reservatórios (Fotografia 32). Antes de entrar na rede de abastecimento da exploração pecuária esta água é tratada, através de filtro de carvão ativado seguido de desinfecção com UV.

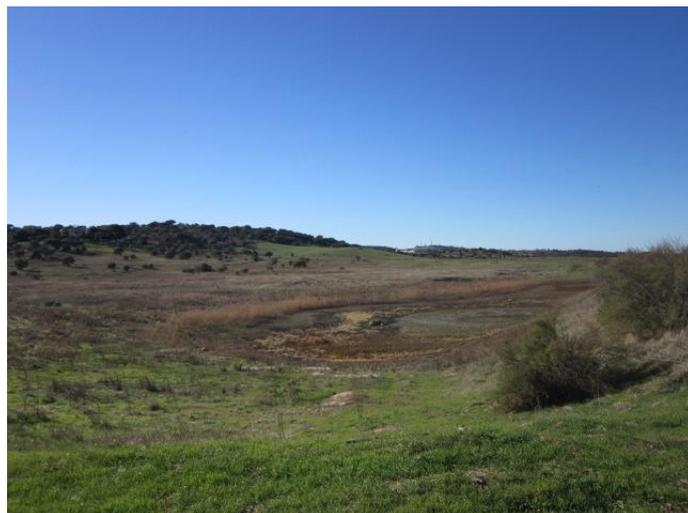
**Fotografia 31: Charca, que se encontra sem água devido à seca observada na região.**

A charca é um reservatório de águas superficiais, cuja origem é o subsistema de rega do Divor, a partir da qual a água é bombeada para os dois pivots. À data do reconhecimento de campo, em novembro de 2017, este reservatório encontrava-se sem água - Fotografia 31.

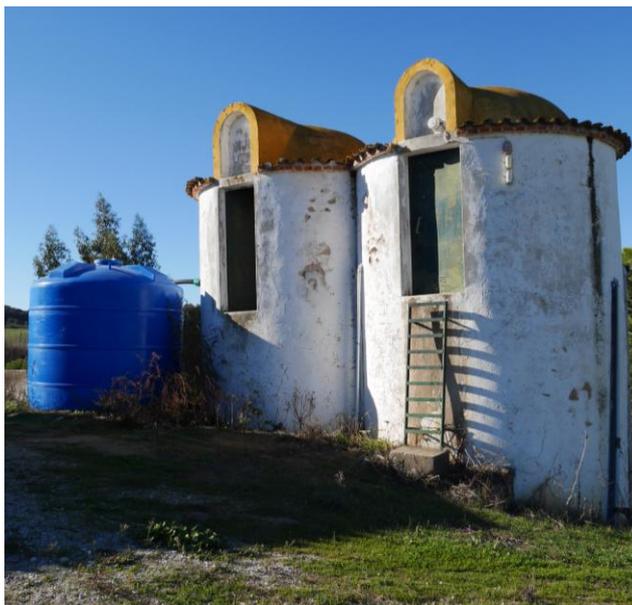
**Fotografia 32. Reservatórios de água.**

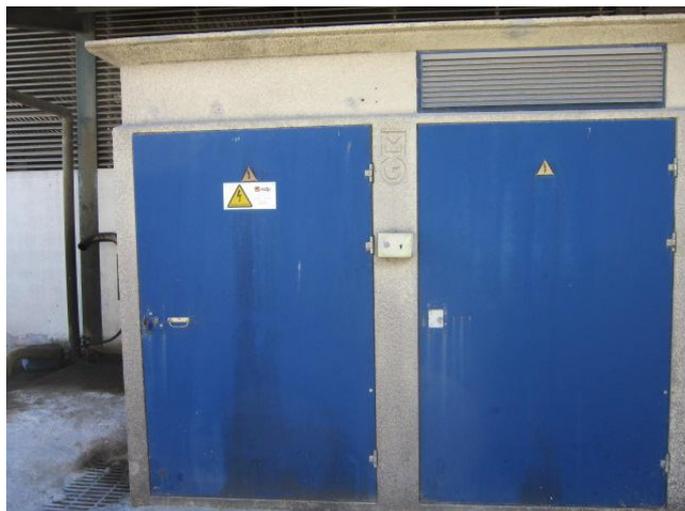
**Fotografia 33: Posto de transformação continuo ao pavilhão da vacaria e leitaria.**

O fornecimento de energia eléctrica à exploração é assegurado por ligação à Rede Eléctrica Nacional através de um posto de transformação, a partir do qual são feitas as derivações para os diferentes pavilhões.

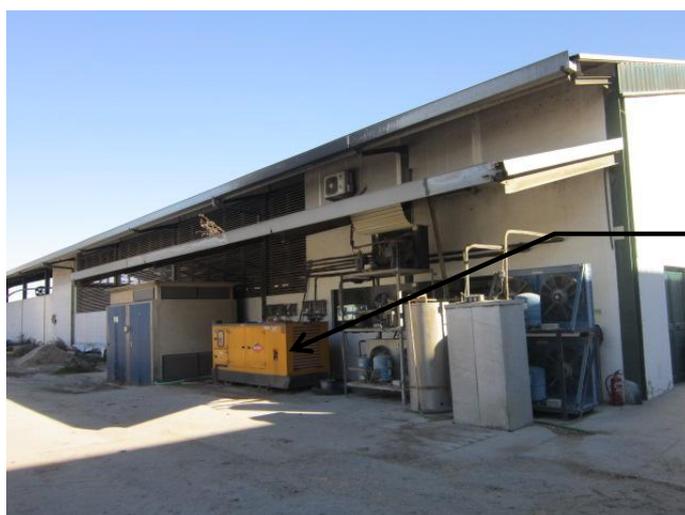
**Fotografia 34: Gerador de emergência.**

Em caso de falha no fornecimento de energia, a exploração dispõe de um gerador de emergência.

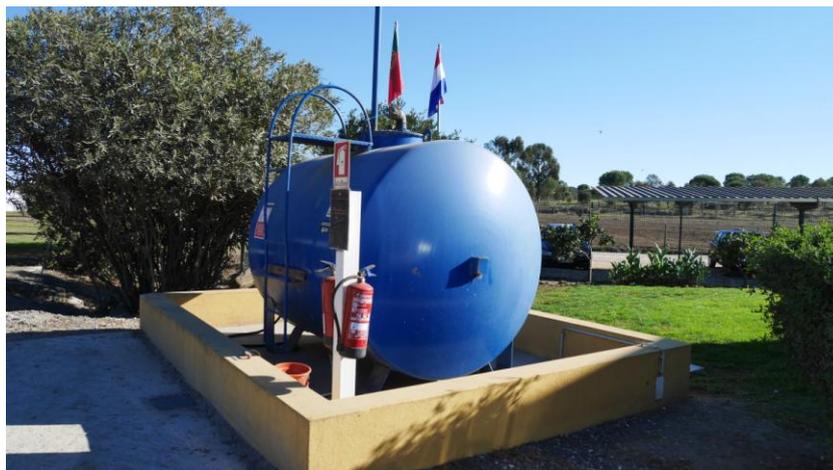
Fotografia 35. Depósito de combustível.

É utilizado ainda na exploração gasóleo agrícola para a maquinaria. Este combustível é armazenado num depósito de capacidade 6500litros, vedado, sinalizado, dotado de bacia de retenção e de separador de hidrocarbonetos - Fotografia 35. Apresenta-se no Anexo VII o certificado de inspeção do depósito de combustível.

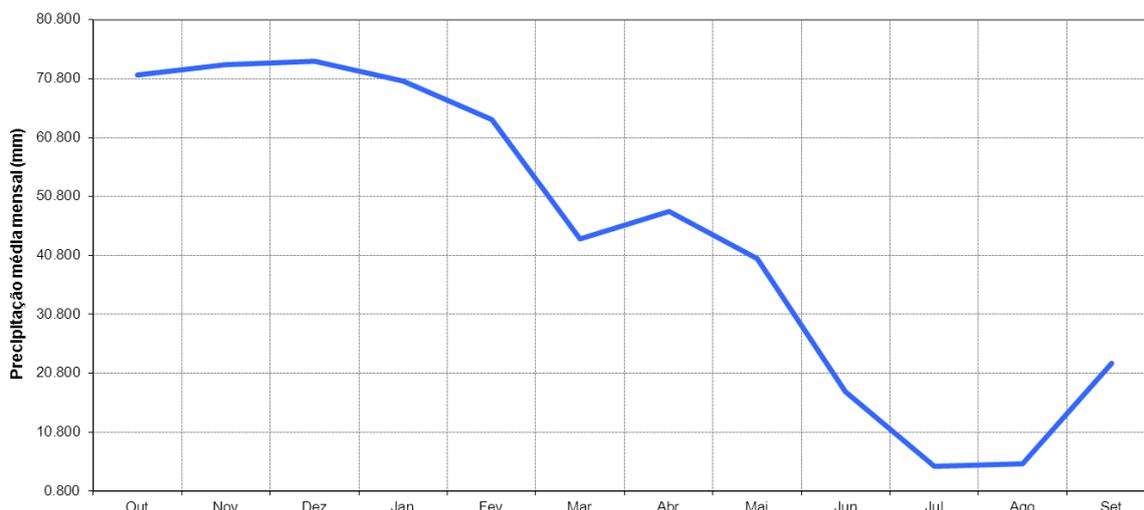
Figura 2: Variação da precipitação média mensal na estação meteorológica de Barragem do Divor.

Na Figura 2 tem-se a variação da precipitação média mensal estimada para o período de registos, correspondente a 1963/64-2015/16. Atendendo aos dados é expectável que na região a precipitação média anual seja da ordem dos 535 mm, com os menores valores a observarem-se no trimestre de verão, valores estes em média inferiores a 20 mm. O trimestre de outono é o que em regra regista os maiores valores de precipitação, sendo o mês com maior precipitação dezembro.

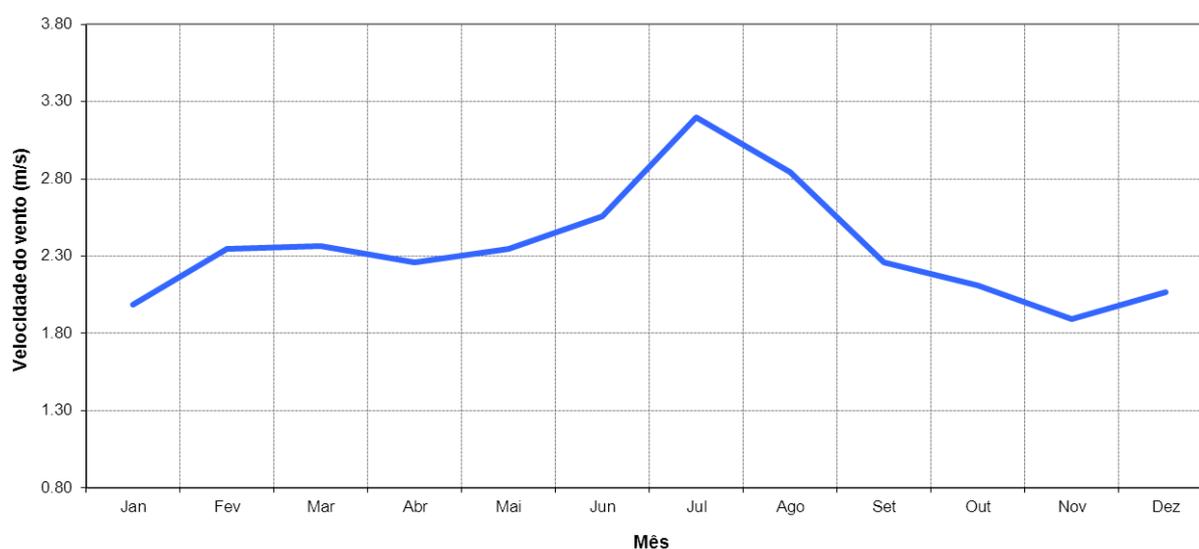
Figura 4: Variação da velocidade média mensal na estação de Barragem do Divor.

De acordo com os registos do período 2001 a 2016 da estação Barragem do Divor, a mais próxima da área de estudo, a velocidade média diária do vento oscila entre 1,89 m/s e 3,20 m/s. A variação média mensal deste parâmetro é a que se apresenta na Figura 4. Os valores mais elevados são normalmente registados no Verão, enquanto no Inverno se observam as menores velocidades médias.

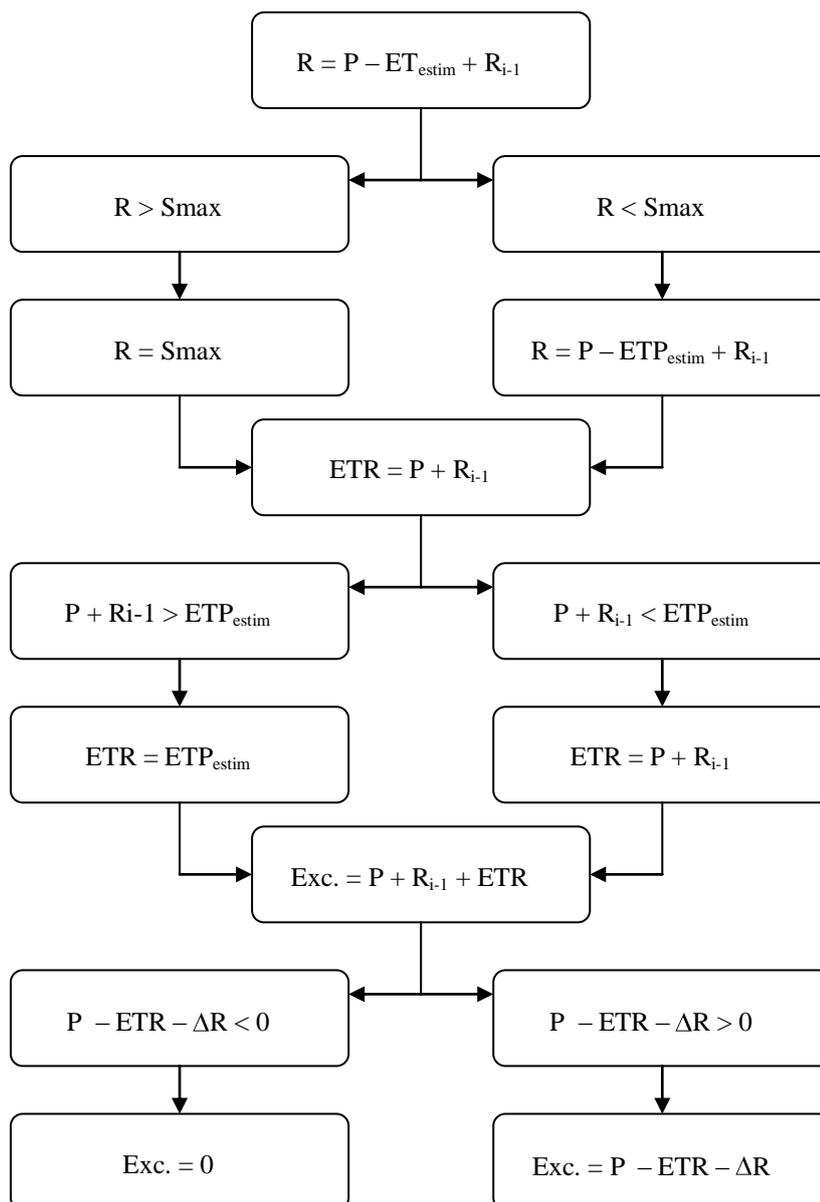
Os outputs deste balanço foram a evapotranspiração real (ETR) e o excesso de água, disponível para infiltração (I) e escoamento (E).

**Figura 7: Passos de cálculo para o estabelecimento do balanço hídrico.**

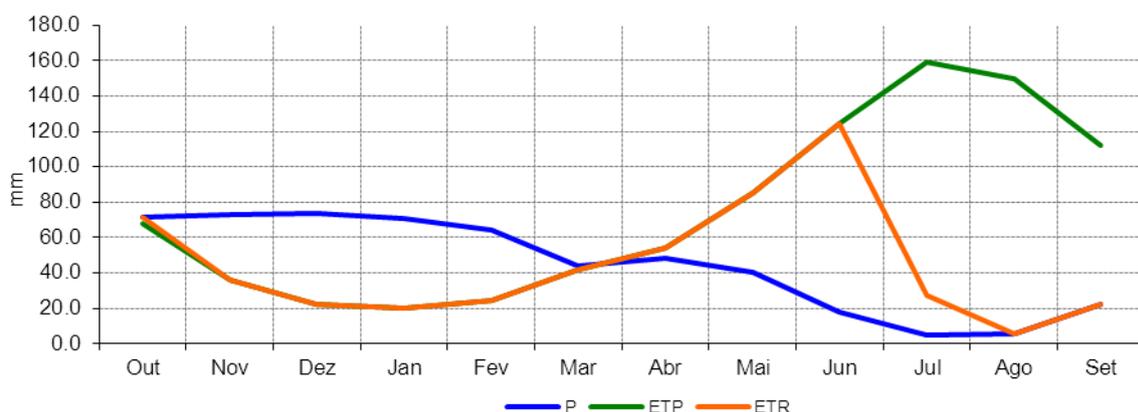
**Figura 8: Balanço hídrico para a região.**

- Período de deficit hídrico, entre julho e setembro, quando a reserva útil se esgotou, a evapotranspiração potencial e a evaporação (ETP estim) são maiores que a real (ETR);
- Período de reposição da reserva, entre os meses de outubro a fevereiro, quando a precipitação é superior à ETP estimada e o excedente se infiltra no solo até que seja saturada a sua reserva máxima, no final do mês de fevereiro;
- Período de infiltração e escoamento, durante o mês de março. Neste período a precipitação útil produz infiltração em profundidade e escoamento superficial;
- Período de seca ou gasto da reserva útil, durante os meses de abril e junho, quando a precipitação é inferior a ETP estimada, e a diferença é compensada com uma porção da reserva existente no solo, até esgotar-se e passar ao início do ciclo descrito.

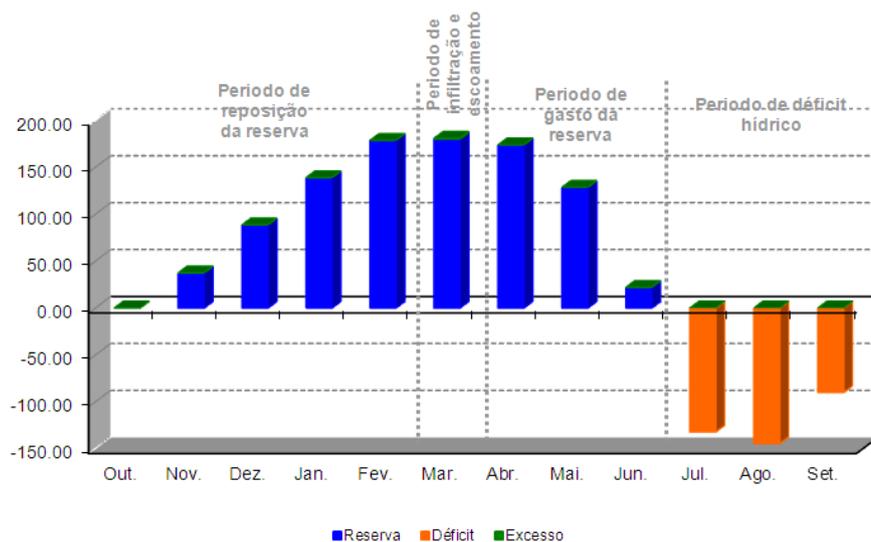
Figura 9: Variação da reserva, do deficit e do excesso de água na região em estudo.

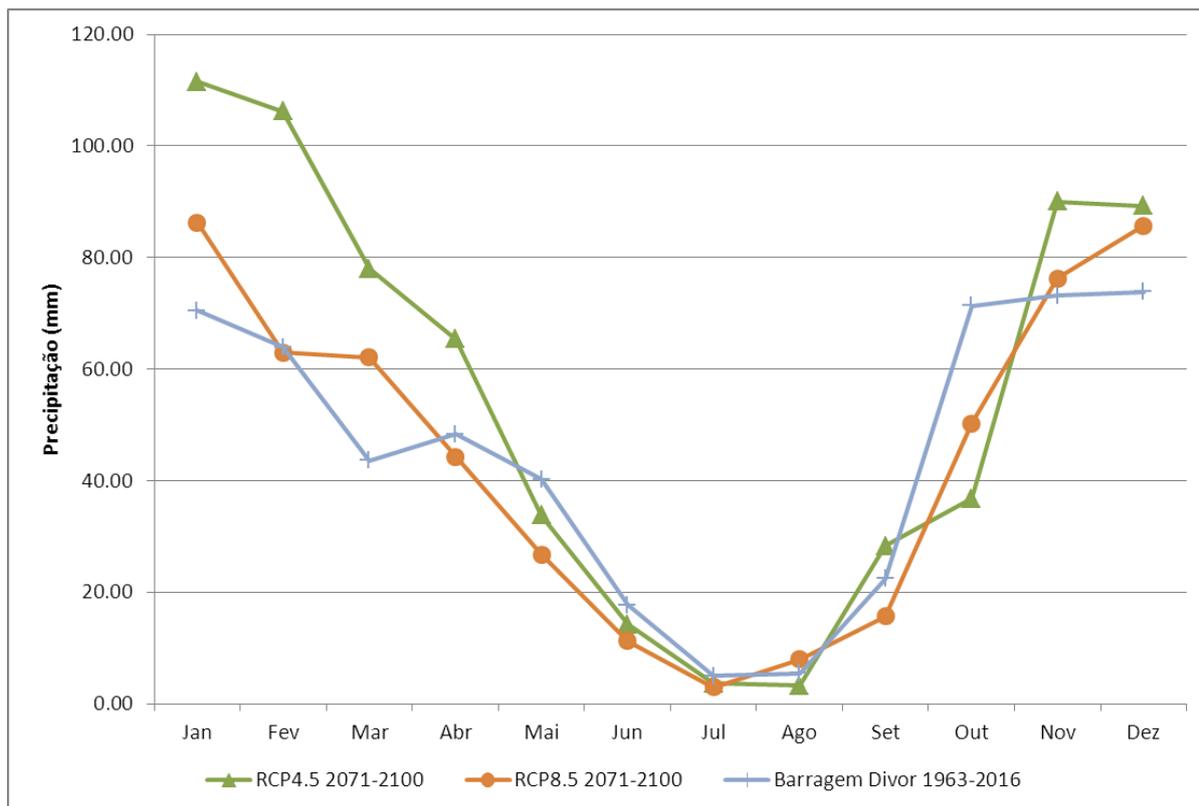
A Figura 13 apresenta o possível padrão da precipitação média mensal no final do séc. XXI para os cenários RCP4.5 e RCP 8.5 que não é significativamente diferente do registado na estação Barragem do Divor.

**Figura 13: Precipitação média mensal na estação de Évora para o RCP 4.5 e para o RCP 8.5 no final do séc. XXI e precipitação média mensal registada na estação Barragem Divor no período 1963-2016 (Fontes: Portal do Clima, 2018 e SNIRH, 2018).**

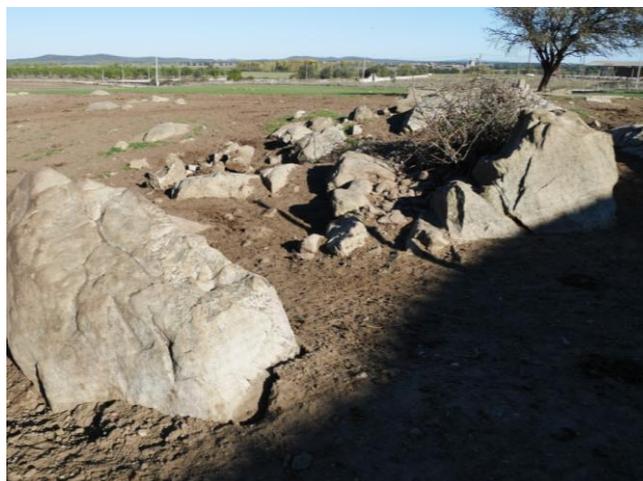
Fotografia 37. Afloramentos de tonalitos junto às instalações pecuárias.

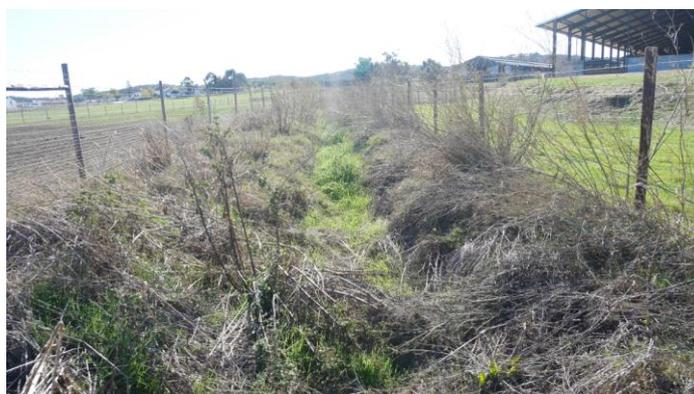
**Fotografia 42. Vedação junto da margens da linha de água junto às instalações da Exploração Agropecuária da Herdade Vale do Melão.**

Os pequenos afluentes mais próximos das instalações pecuárias, não apresentam a galeria ripícola, apenas vegetação herbácea com fraco valor ecológico - Fotografia 41. Quando estes afluentes atravessam parques ao ar livre, encontram-se vedados em ambas as margens (Fotografia 42) ou apenas numa das margens (Fotografia 43).

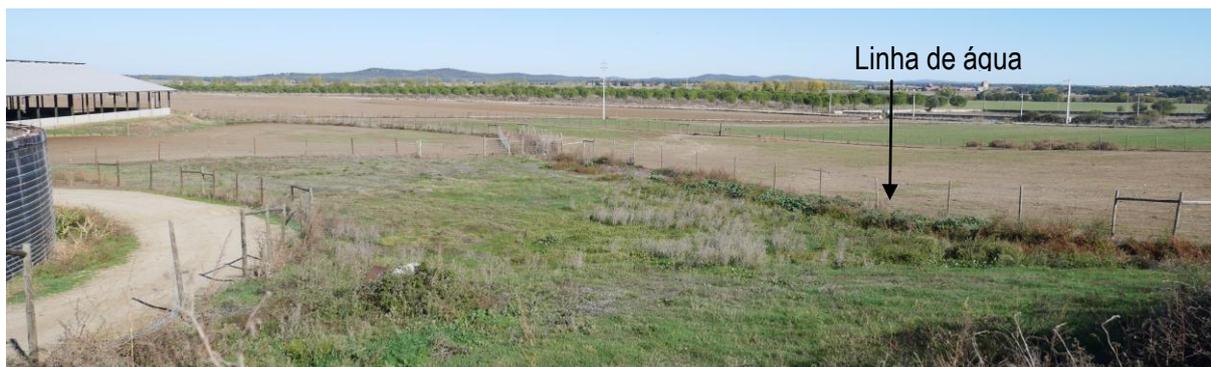
**Fotografia 43. Linha de água junto às instalações da Exploração Agropecuária da Herdade Vale do Melão, com vedação junto de uma das margens.**

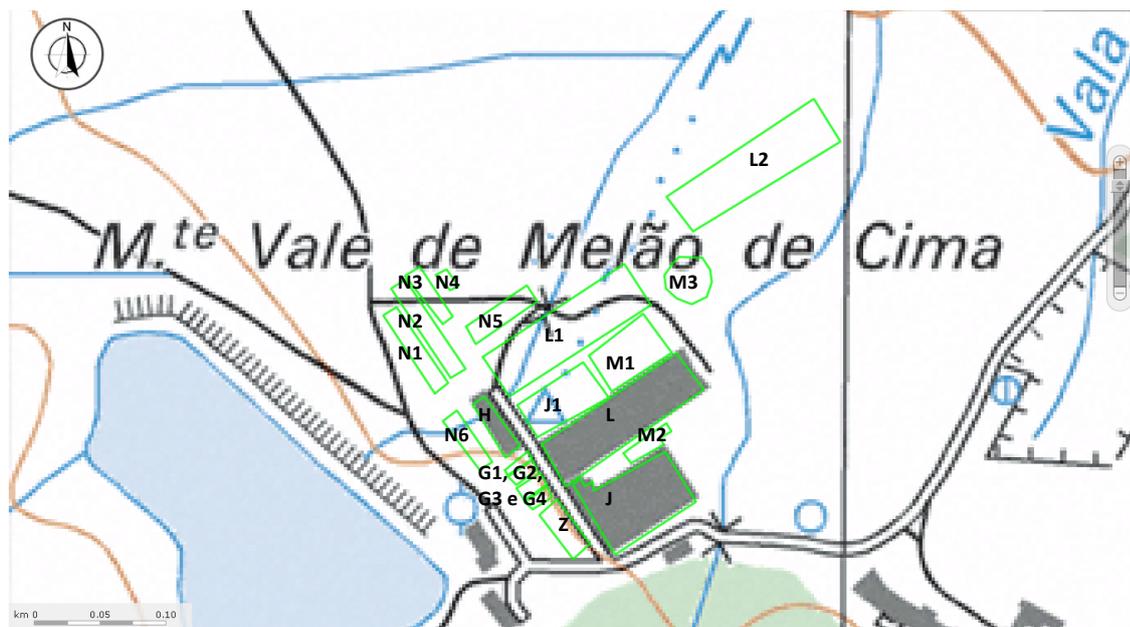
De acordo com a Carta Militar n.º 438 (Figura 23) algumas construções do núcleo de produção - o silo N6, o armazém H (objecto de AIA em 2006) e a vacaria L1 (objecto de AIA em 2006) - encontram-se sobre uma linha de água. No entanto, não é essa a situação que se verifica no terreno, nessa área foi realizado pelo proprietário um desvio da linha de água para Oeste, acompanhando o caminho de terra batida.

**Figura 23: Implantação do núcleo de produção sobre estrato da carta militar nº 438.**

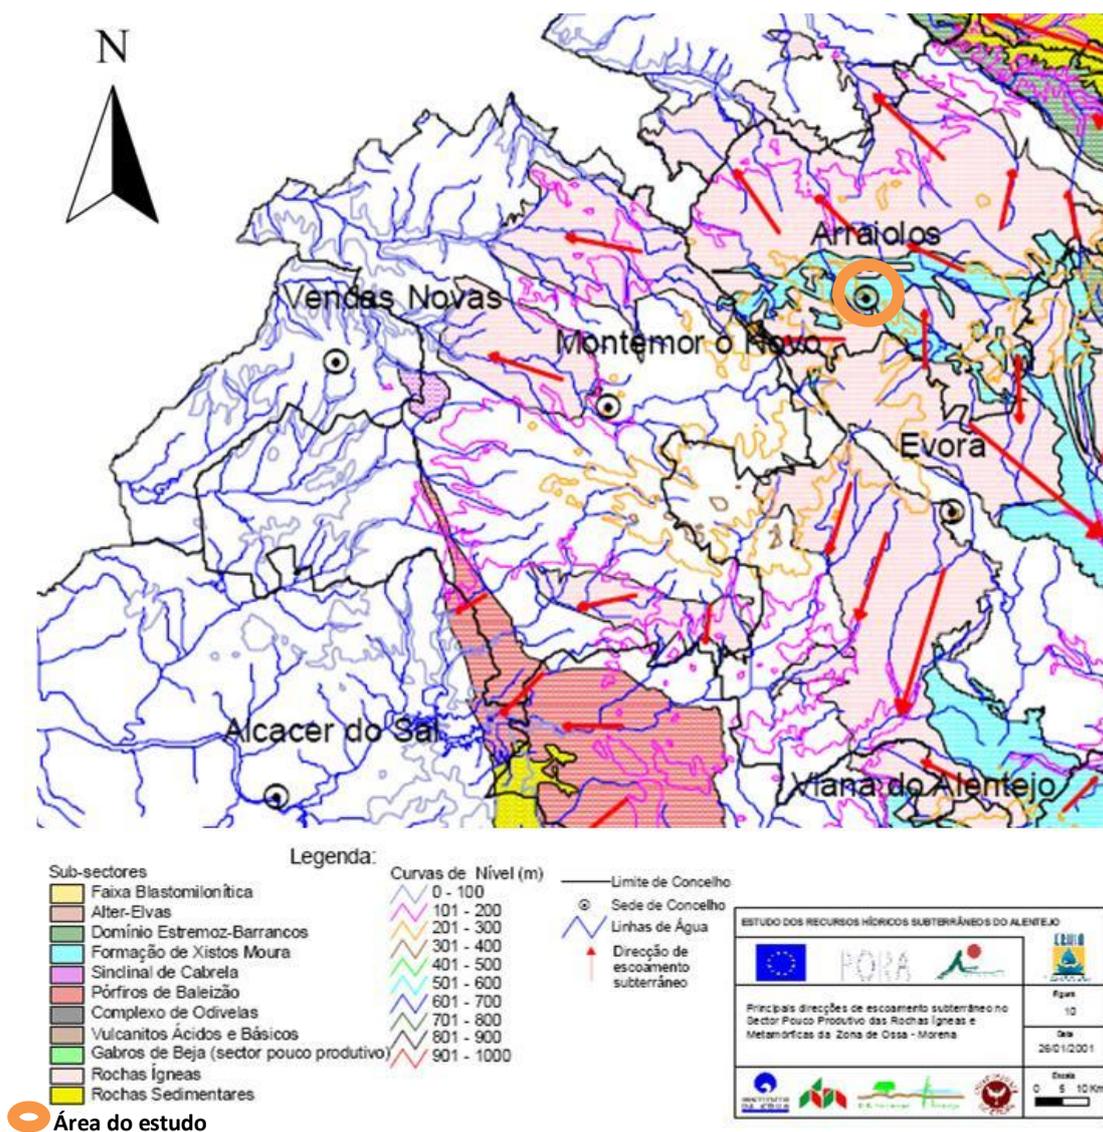
Conforme cartografia produzida pelo ERHSA (2001), cujo extracto se apresenta na Figura 25, o padrão do escoamento subterrâneo faz-se no sentido das linhas de água. Na área do estudo este ocorre no sentido do escoamento superficial da linha de água principal, a ribeira do Divor.

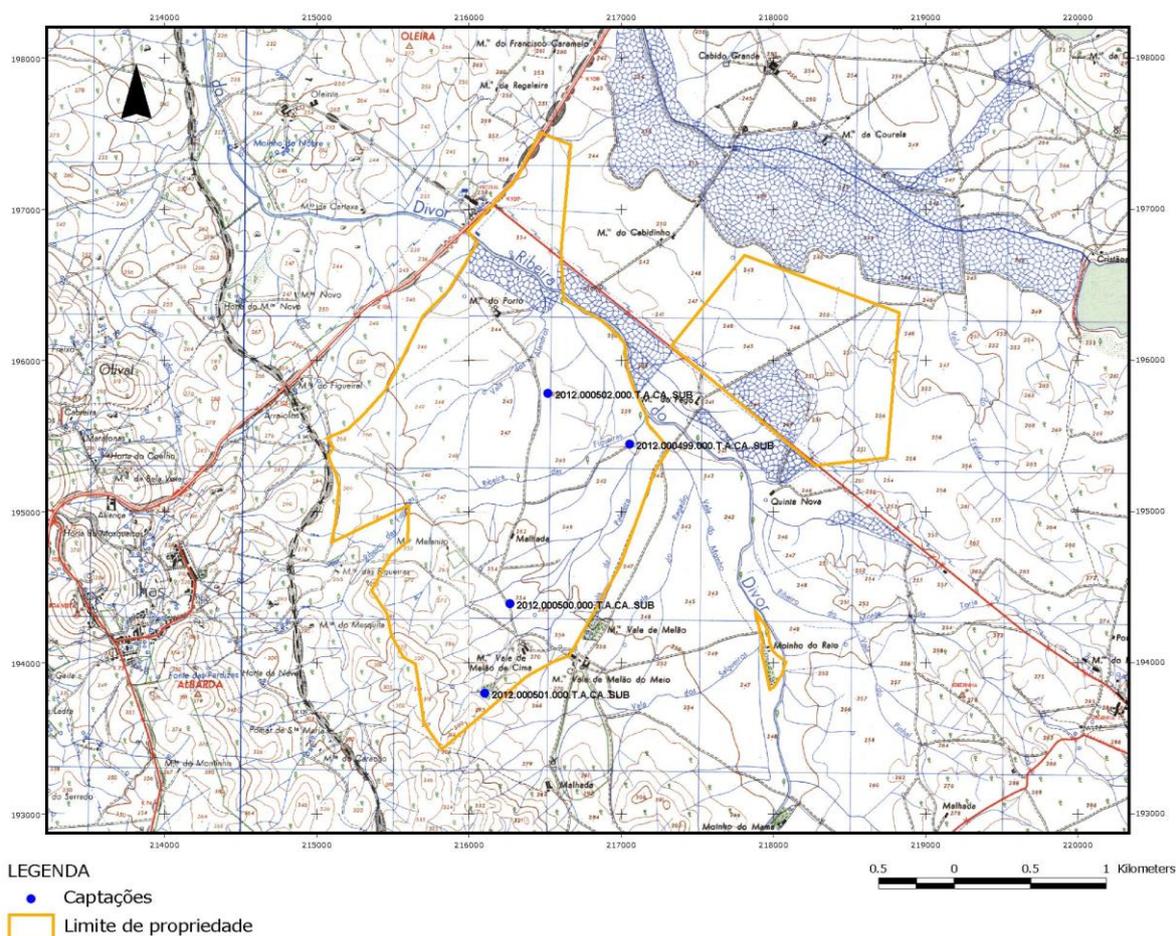
**Figura 27. Localização das captações de água subterrânea**

Tipo	Ref. <sup>a</sup> TURH	Profundidade (m)	Volume anual captado (m <sup>3</sup> )
Furo	2012.000499.000.T.A.CA..SUB	45	10800
Poço	2012.000500.000.T.A.CA..SUB	45	10800
Furo	2012.000501.000.T.A.CA..SUB	45 </td <td>10800</td>	10800
Furo	2012.000502.000.T.A.CA..SUB	45	10800

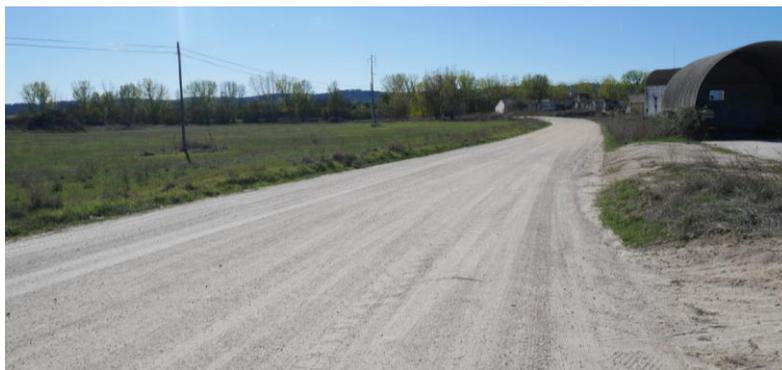
O acesso à exploração é efectuado por um caminho secundário de terra batida desde a Estrada Municipal M528, a qual é servida pela Estrada Nacional 4 (EN4).

**Fotografia 51: Vista para a estrada em terra batida de acesso à Herdade Vale de Melão.**

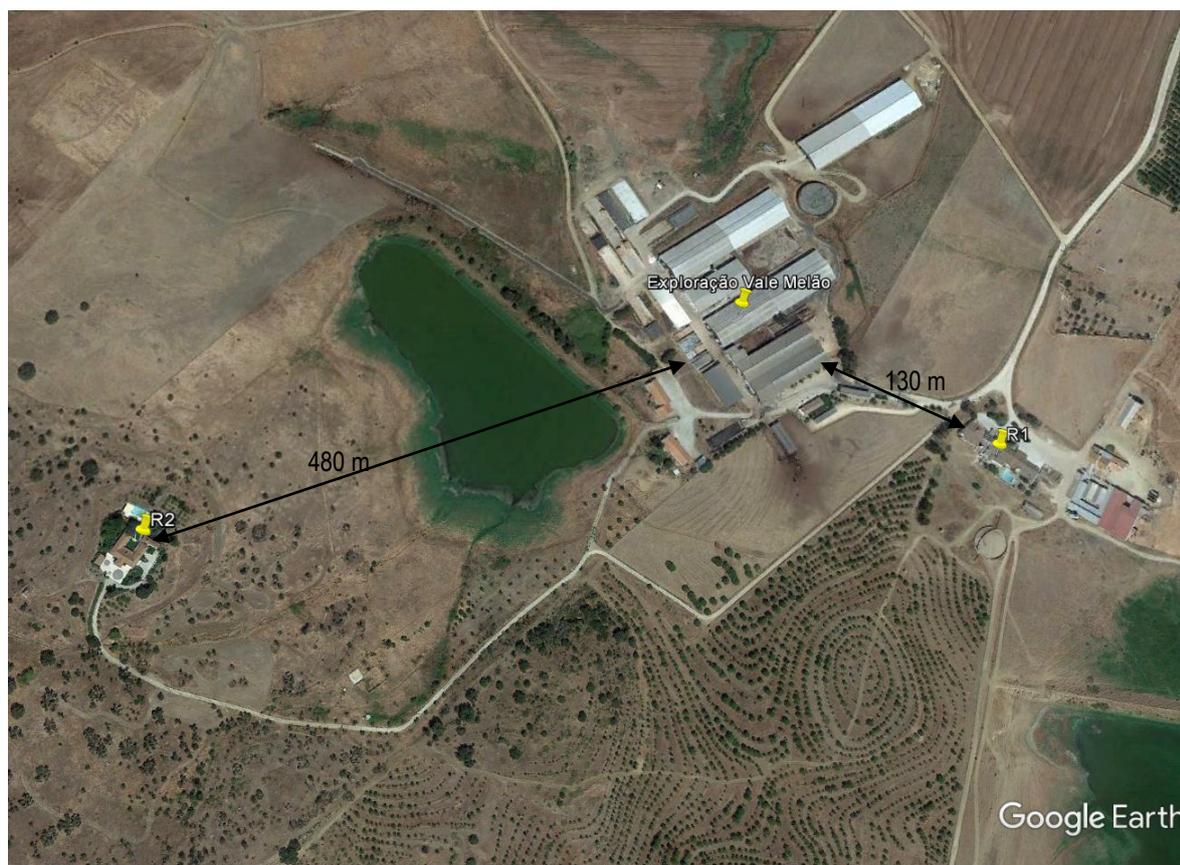
Os receptores sensíveis mais próximos do Projeto são duas habitações isoladas, R1 e R2, que distam cerca de 130m e 480m, respetivamente da Herdade de Vale do Melão. A habitação, identificada na figura abaixo como R1, desenvolve também agropecuária (Fotografia 7). A habitação, identificada como R2, pertence à Herdade de Vale de Melão.

Figura 33: Localização dos receptores mais próximos – Qualidade do Ar.

O acesso às duas habitações faz-se pelo mesmo caminho de terra batida utilizado pelo veículos afectos à exploração de Vale de Melão.

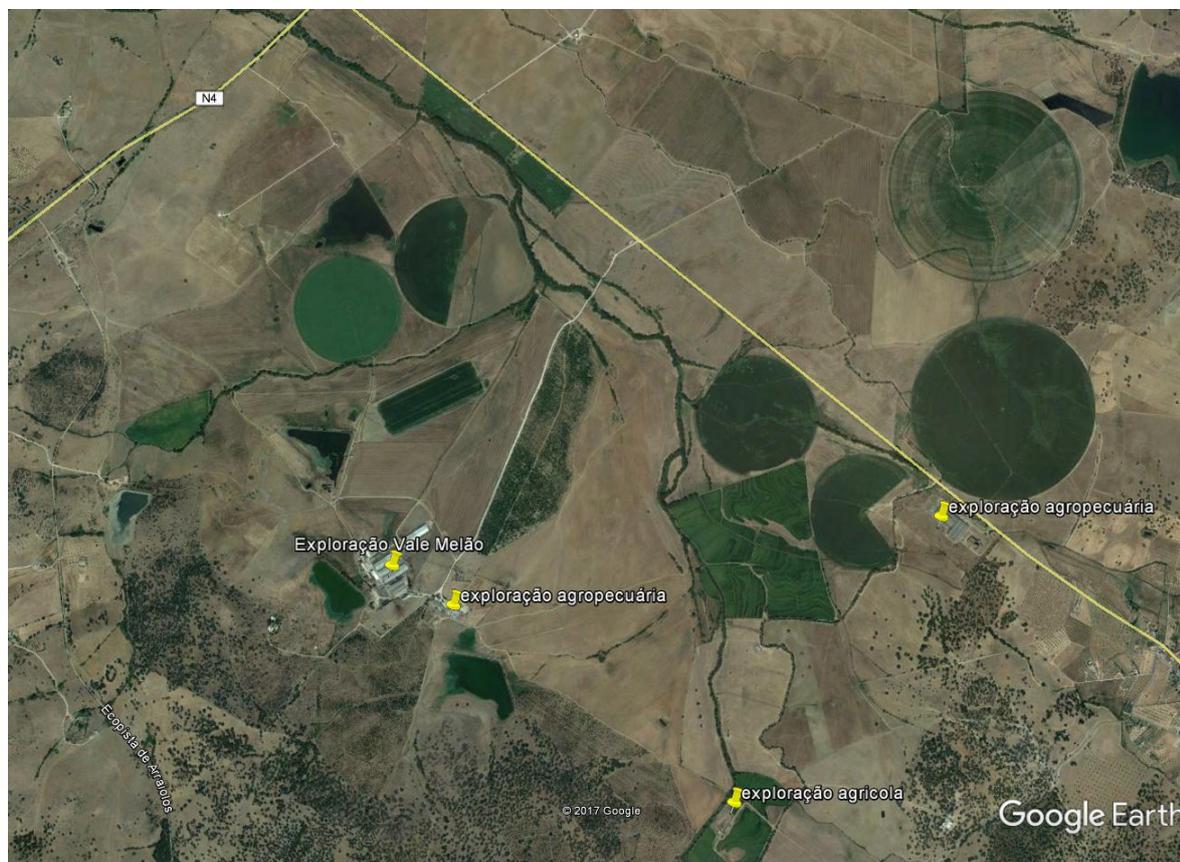
As principais fontes de ruído identificadas na envolvente da Herdade da Vale do Melão são o tráfego que circula as vias rodoviárias mais próximas da exploração, designadamente a N4, N370 e a M528 e, as atividades agrícolas e pecuárias que são desenvolvidas na envolvente.

**Figura 34: Enquadramento das estradas e explorações agropecuárias mais próximas da Exploração de Vale de Melão.**
