ESTUDO DE IMPACTE AMBIENTAL AEROPORTO DO MONTIJO E RESPETIVAS ACESSIBILIDADES

VOLUME III – ANEXOS TEMÁTICOS

ANEXO 10 – SOCIOECONOMIA

ANEXO 10.2 – ACESSOS – POSSÍVEIS AFETAÇÕES DECORRENTES DA IMPLANTAÇÃO DO TRAÇADO

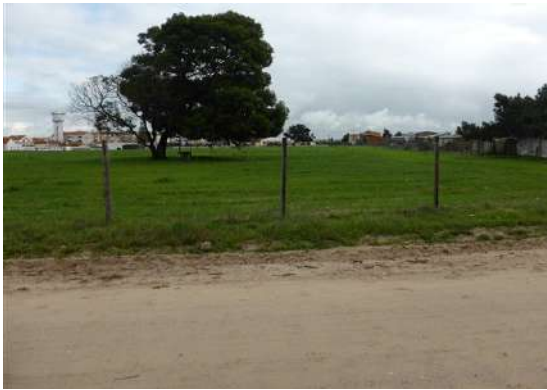
Terreno agrícola com poço (sob a árvore) atravessado pela via, com pé do talude a afetar apoios agrícolas, do lado sul. Vista de poente para nascente, a partir da R. da Base Aérea N.º6.

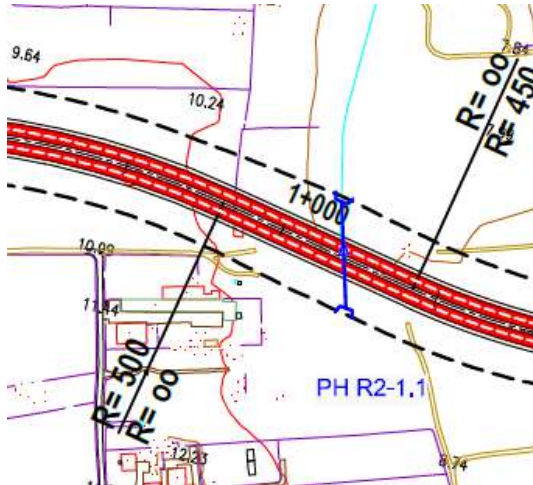
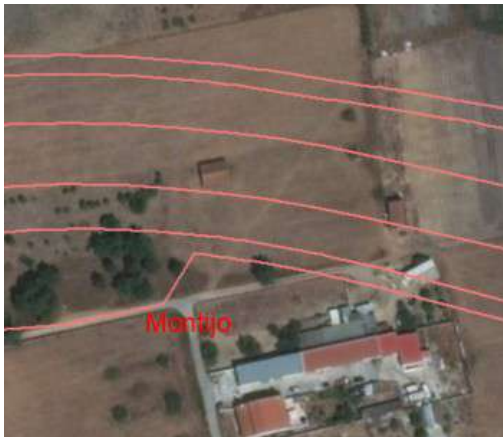
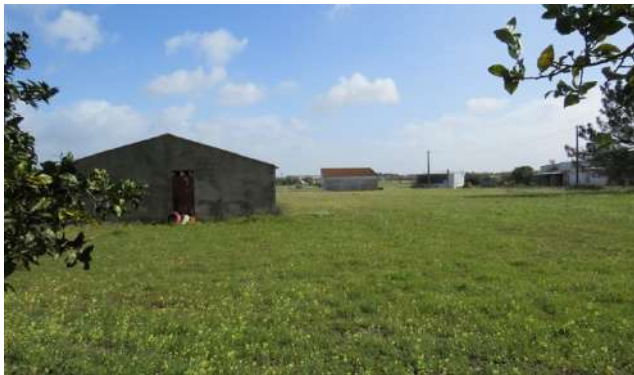
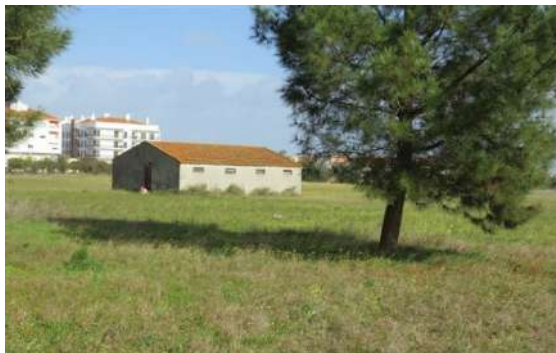
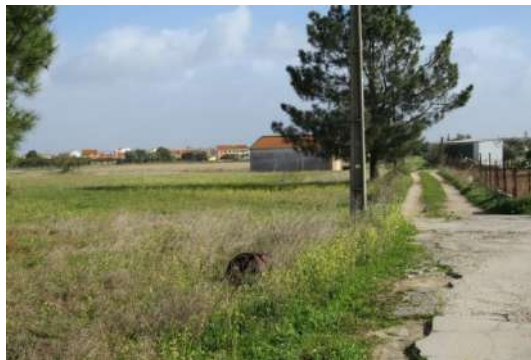
Vista para alinhamento poente/nascente da via. Construções com afetação total pelo traçado do acesso.	Detalhe de construção no eixo da via, sem uso atual aparente, cerca do km 0+875.	Vista para conjunto de edificações, com afetação de serventia e construções, lado sul da via, cerca do km 0+975.

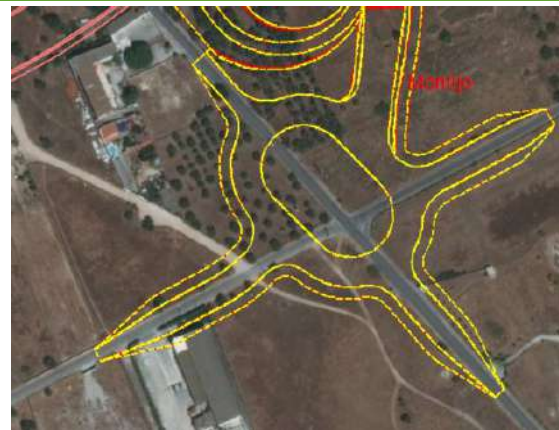
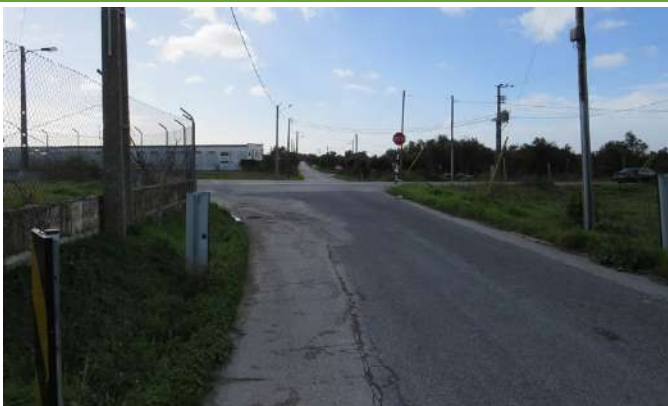
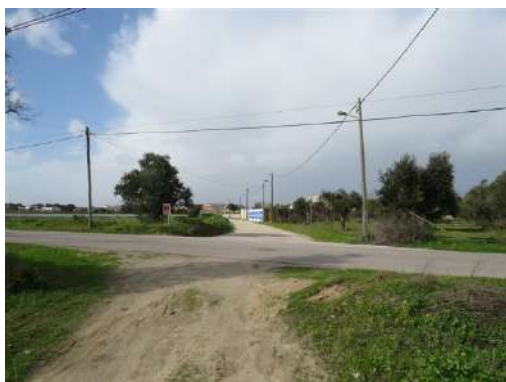
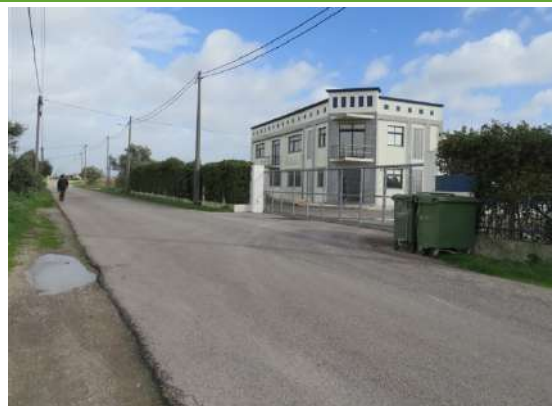
Vista para inserção da Rotunda R3. Cruzamento da Estrada Real com a Rua dos Oceanos (vista nascente/poente).	Afetação da R. Príncipe Real pela Rotunda R2, sem restabelecimento.	Afetação de logradouro de edifício na Estrada Real, pela Rotunda R2.

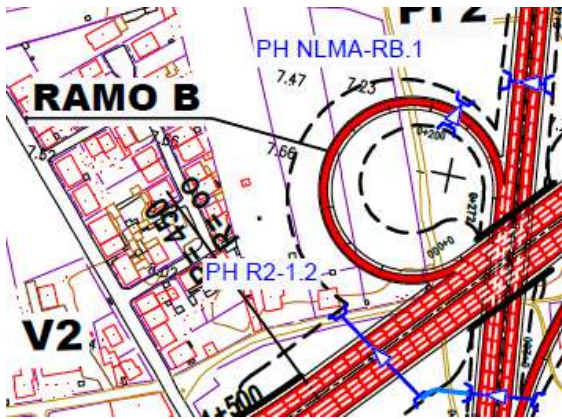
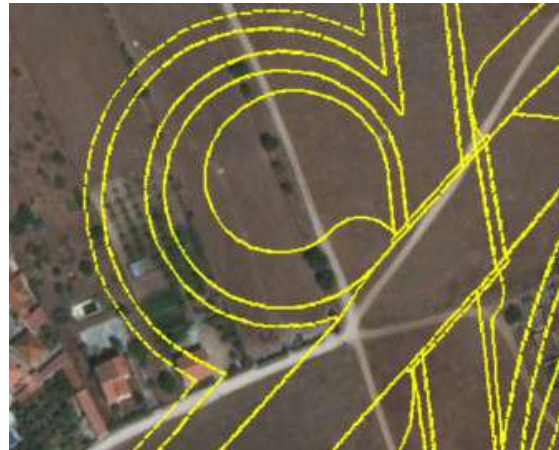
Rua do Lago, vista para moradia (N.º 93) afetada pelo Ramo B do Restabelecimento 2.	Vista para terreno e anexos da moradia N.º 93 afetado pelo Ramo B do Restabelecimento 2.	Rua do Lago, vista para terreno a nascente da moradia N.º 93 afetado pelo Ramo B do Restabelecimento 2.

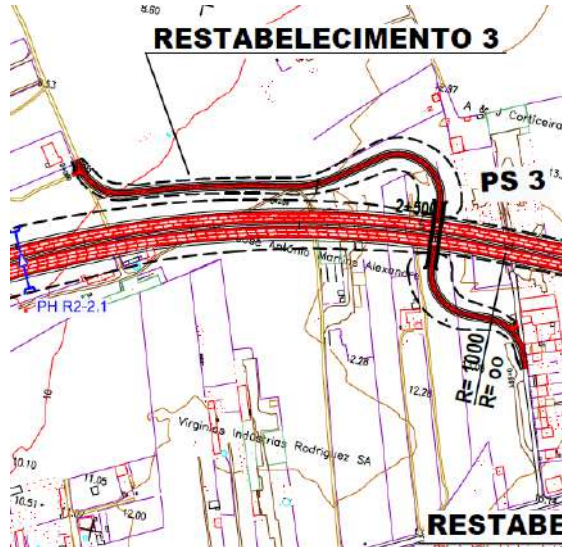
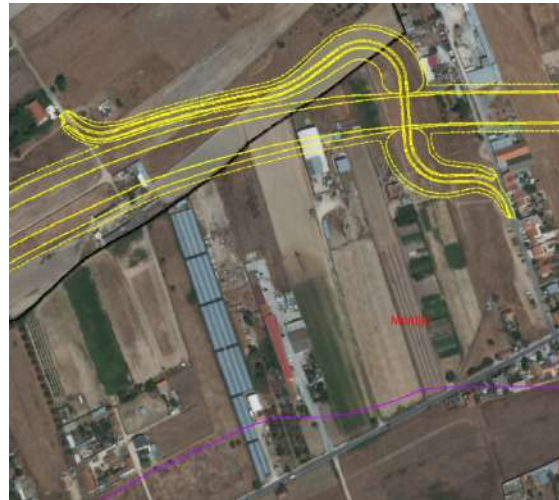
Rua do Lago, vista para início do Restabelecimento 3 (lado norte), junto a edifício de habitação, na Solução Base, cerca do km 2+225.			Vista para o alinhamento da via (poente) com afetação de parcela agrícola preparada para cultura sazonal, na Solução Base.	Vista para edificações afetadas pela via, na Solução Base, cerca do km 2+250.

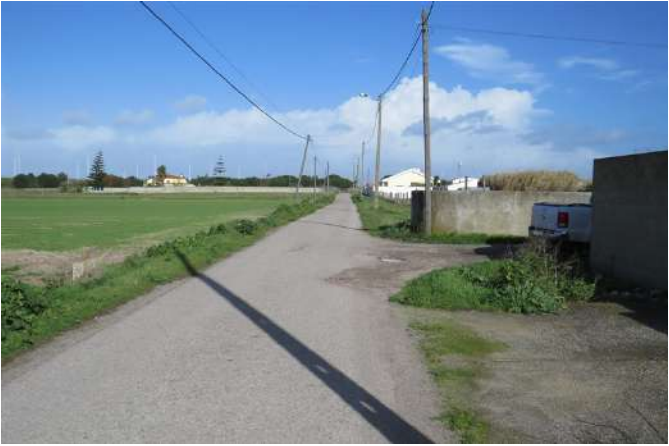
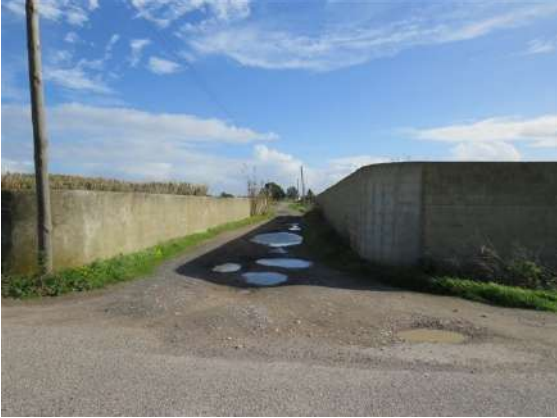
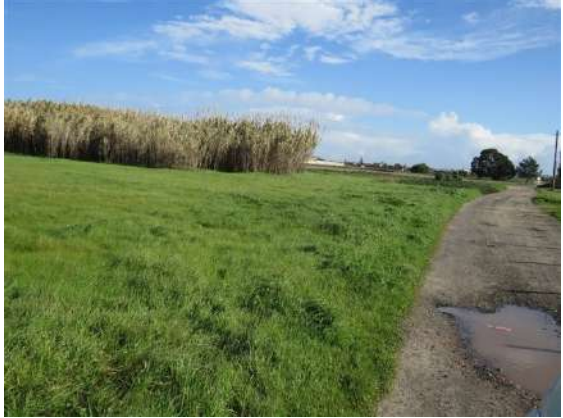
Vista para início do Restabelecimento 3, na Rua do Lago, na Solução Alternativa, cerca do km 2+250.			Alinhamento do Restabelecimento 3 na Rua do Lago, com afetação de muros e parcelas agrícolas, na Solução Alternativa.	Vista para local do Restabelecimento 3 e PS3, com afetação de parcelas agrícolas com forragem, na Solução Alternativa.

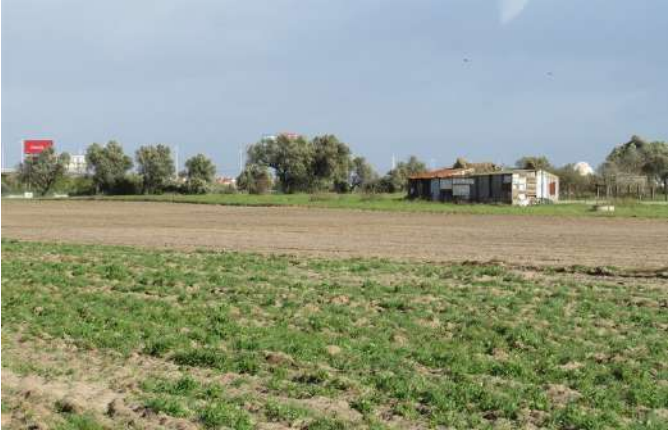
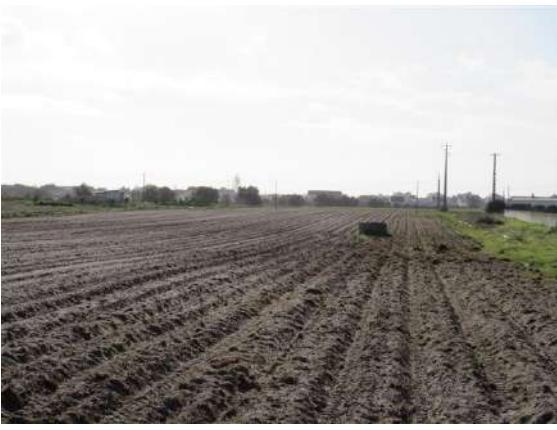
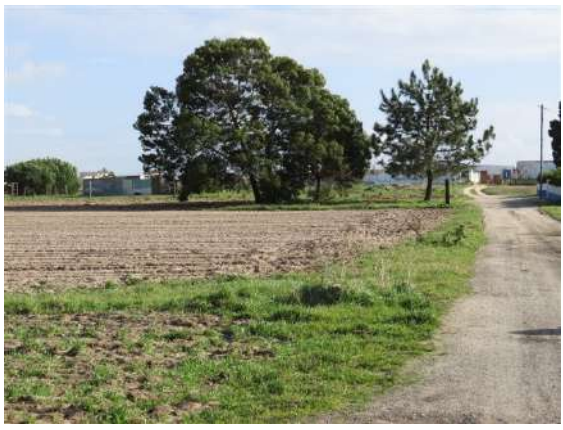
Alinhamento da via (nascente), com afetação de parcelas agrícolas e construção precária abrangida pela faixa de expropriação do talude			Alinhamento da via (poente), com afetação de parcelas agrícolas preparadas para culturas sazonais e poço, na	Vista para local do Restabelecimento 3 e PS3, lado sul, com afetação de parcelas agrícolas e construções

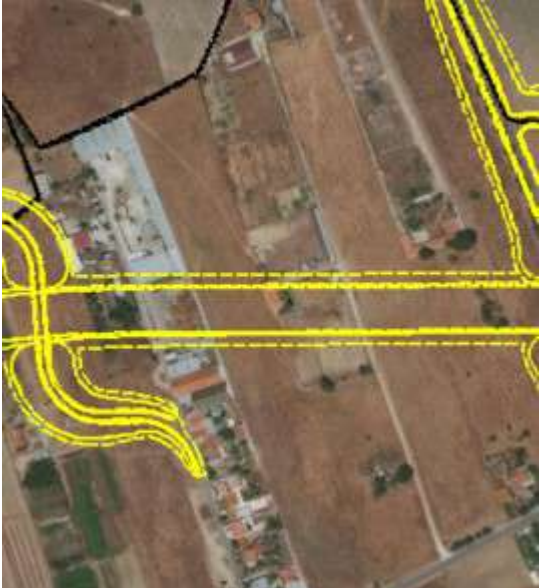
Solução de Acesso Localização aproximada	Núcleo populacional mais próximo BGRI 2011 - Freguesia	Descrição	Traçado sobre Orto / Planta Perfil	Enquadramento Fotográfico
Solução Alternativa km 2+675 a 2+800	Freguesia União das Freguesias de Montijo e Afonsoeiro	Afetação de caminho de servidão a habitações, de parcelas agrícolas, de apoio agropecuário, de casa não acabada (desocupada) e propriedade murada com picadeiro e edifícios.	 	 
 	 	 	<p>Caminho intercetado pela via, sem restabelecimento, na Solução</p> <p>Casa de habitação e apoios agropecuários com afetação</p> <p>Casas de habitação, uma inacabada e desocupada, no final do caminho intercetado pela via, na Solução Base,</p>

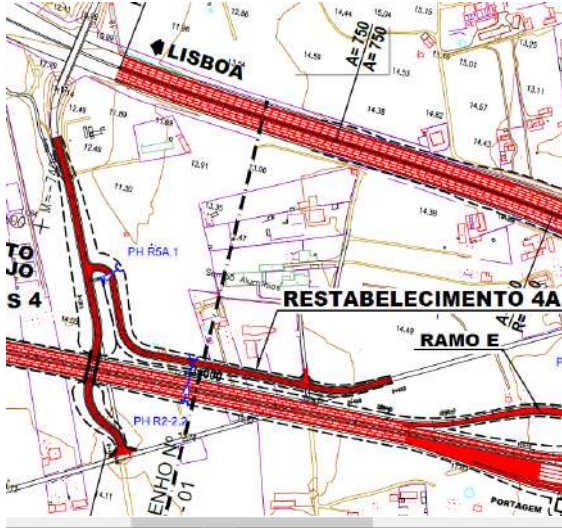
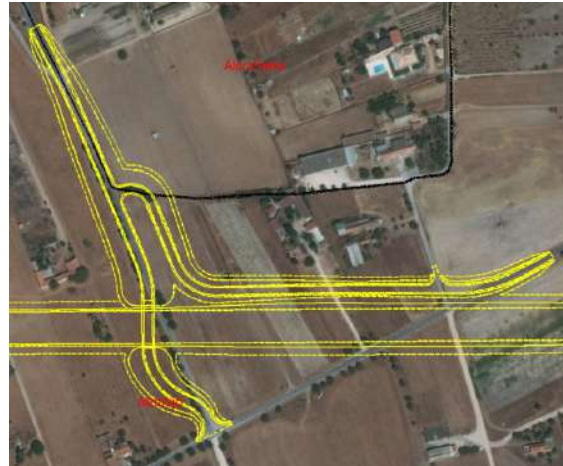
Solução Alternativa km 2+850 a km 3+180	Freguesia União das Freguesias de Montijo e Afonsoeiro	Afetação de caminho, terreno e construções da Associação de Solidariedade S. Acto dos Heróis, parcela agrícola e caminho de servidão a quintas e habitações, a partir da Estrada Real e no sentido do talude sul da A12.

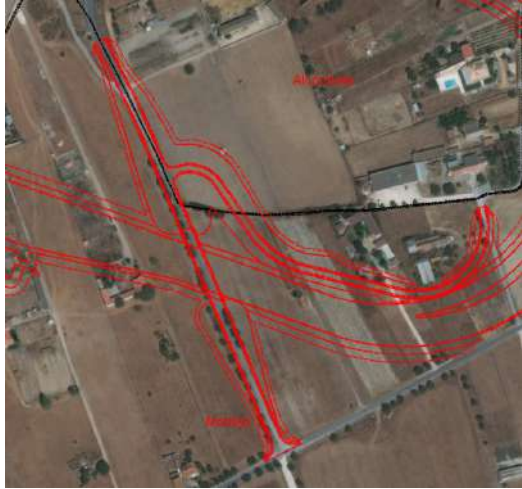
Solução de Acesso Localização aproximada	Núcleo populacional mais próximo BGRI 2011 - Freguesia	Descrição	Traçado sobre Orto / Planta Perfil	Enquadramento Fotográfico
 		Vista para alinhamento da via e Restabelecimento 4A, com afetação de campo de forragem e de caminho e terreno da Associação de Solidariedade S. Acto dos Heróis, na Solução Base.	  Vista para local de atravessamento da via e Restabelecimento 4A, com afetação de campo de terreno agrícola preparado para cultura sazonal (com sistema de rega), a ponte da Associação de Solidariedade S. Acto dos Heróis, na Solução Base, cerca do km 3+000 (sentido sul/norte).	  Detalhe da entrada da Associação de Solidariedade S. Acto dos Heróis, na Solução Base, cerca do km 3+050 (sentido sul/norte).

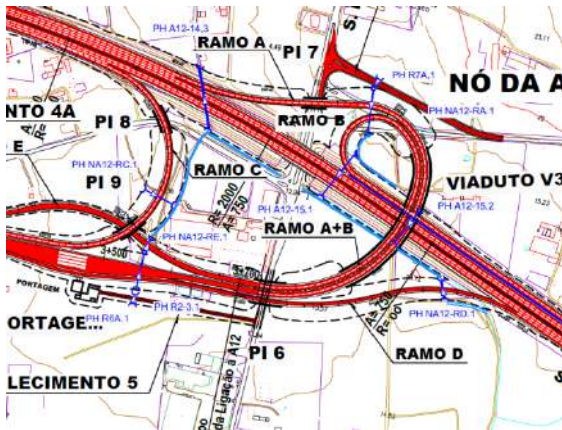
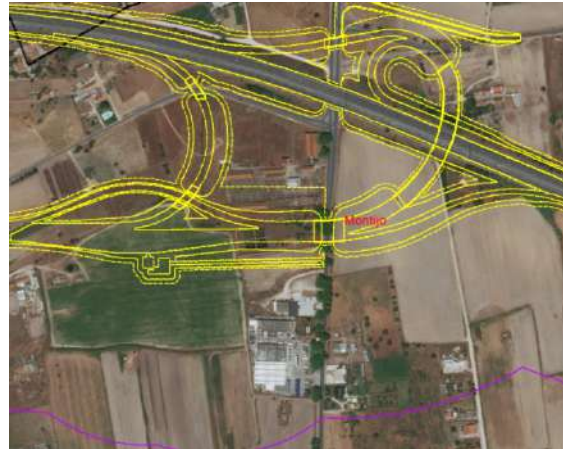
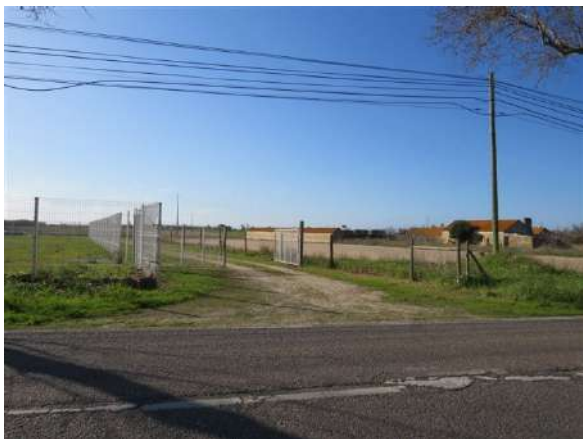
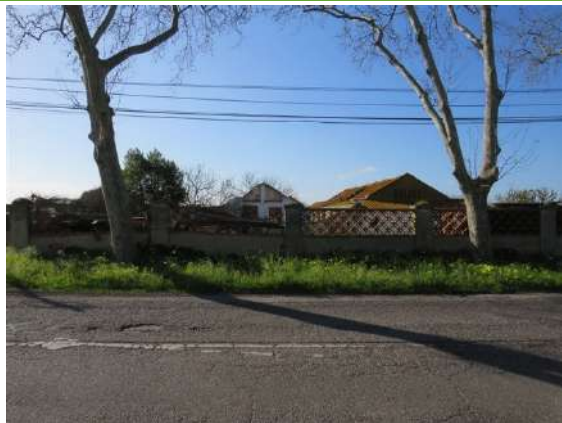
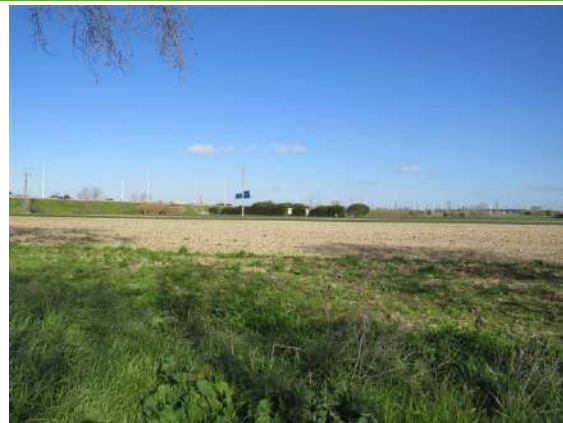
Vista para alinhamento da via (nascente/poente) com afetação total		Detalhe de construções em ruína, no encontro norte do Viaduto V3 e restabelecimento da estrada EN119, na		Vista para alinhamento do Viaduto V3 e Ramo D do Nó da A12, com afetação de campos de culturas sazonais,

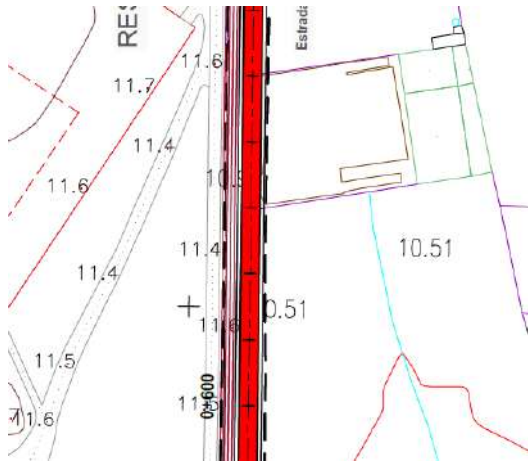
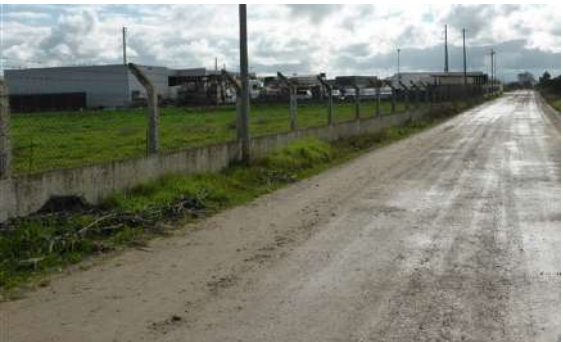
Alinhamento do Restabelecimento 1 (Rua da Base Aérea N.º 6), com afetação da vedação, faixa de terreno, portaria e cais de carga de estacionamento de armazém de hortícolas e frutícolas, nas soluções base e alternativa, cerca do km 0+700 a Km 0+725
