# ESTUDO DE IMPACTE AMBIENTAL

PARQUE EÓLICO DE MORGAVEL

VOLUME III | ANEXOS TÉCNICOS  
FASE DE ESTUDO PRÉVIO

JANEIRO DE 2020

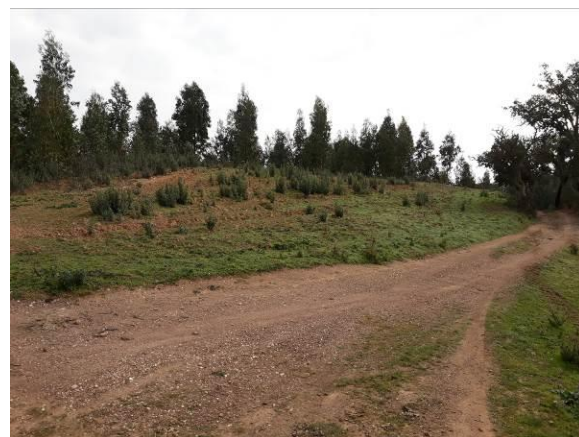
**Conservação** Não determinada **Acesso** EN 120; EN 553 **Morfologia** Cumeada **Visibilidade - estruturas** Elevada a média **Visibilidade - materiais** Média a reduzida **Fonte** Prospeccção **Espólio** Não foi recolhido espólio **Caracterização** Eventual oficina de talhe? Em cabeço sobre pequena portela, indústria lítica (núcleos e lascas) em quartzo filoniano, com proliferação superficial de seixos e calhaus de quartzo (raios com cerca de 100 m<sup>2</sup>). **Responsáveis** Fernando Robles Henriques, João Caninas, André Pereira, Mário Monteiro **Registo fotográfico**

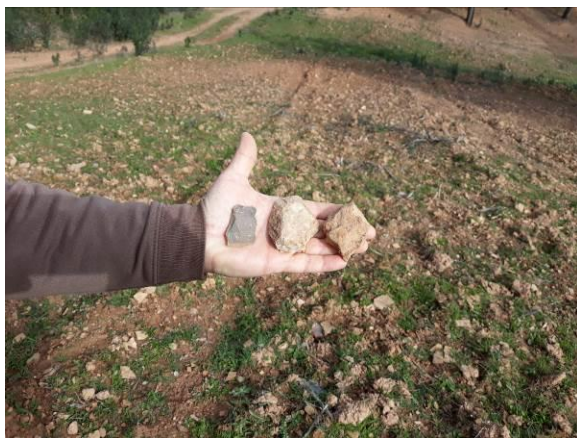
**Nº 2 Data** Março de 2019 **CMP** 526 **Altitude** 183 m  
**Topónimo ou Designação** Monte Agudo **Categoria** Arqueológica **Tipologia** Achados dispersos

**Conservação** Não determinada **Acesso** EN 120; EN 553 **Morfologia** Encosta **Visibilidade - estruturas** Elevada a média **Visibilidade - materiais** Reduzida a nula **Fonte** Prospeccção **Espólio** Não foi recolhido espólio **Caracterização** Em pendente orientada a Norte, foi identificada uma lasca de metassedimento de alta dureza e dois núcleos de quartzo. Solos de xisto. **Responsáveis** Fernando Robles Henriques,

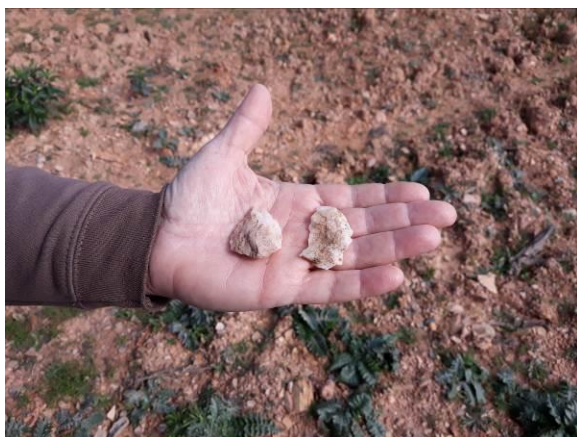
**Nº 3** Data Março de 2019 **CMP** 526 **Altitude** 190 m  
**Topónimo ou Designação** Fornicho **Categoria** Arqueológica **Tipologia** Achados dispersos

**Caracterização** Distribuídos em lomba, pendendo para a encosta. Duas lascas de quartzo filoniano **Responsáveis** Fernando Robles Henriques, João Caninas, André Pereira, Mário Monteiro

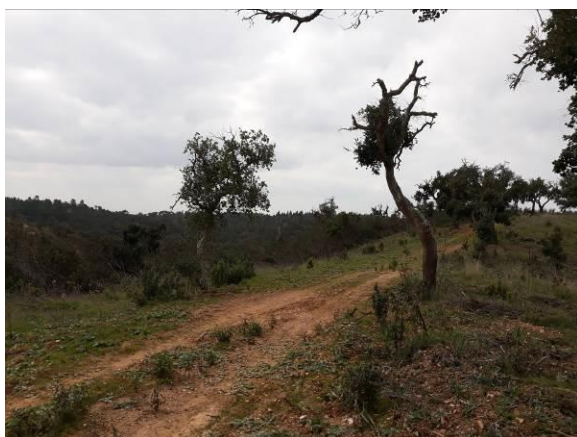
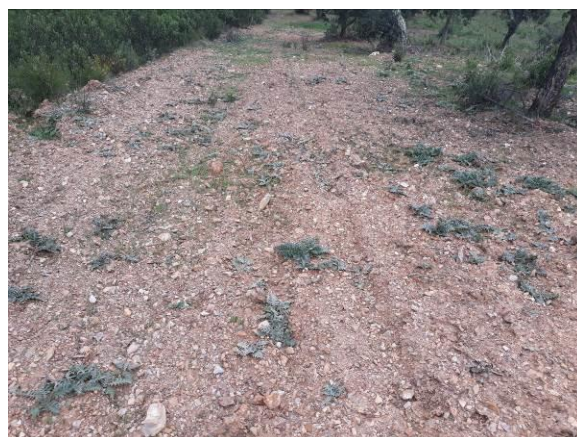
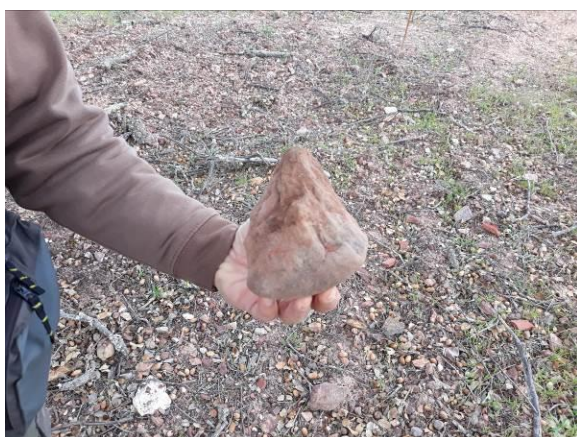
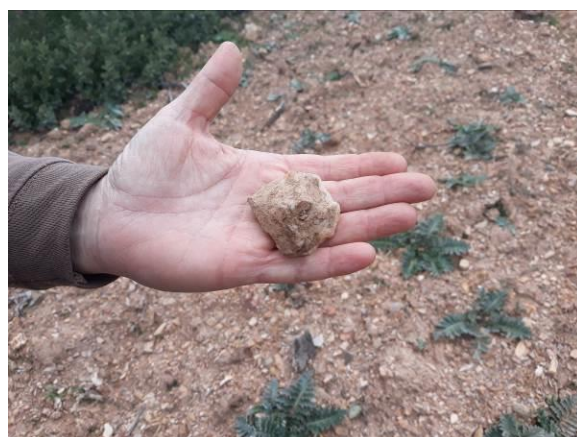
**Nº 5** Data Março de 2019 **CMP** 526 **Altitude** 189 m  
**Topónimo ou Designação** Casa Velha **Categoria** Arqueológica **Tipologia** Achados dispersos

**Caracterização** Em cabeço, na linha de cumeada de acesso ao AG, identificou-se um depósito de terraço, incluindo blocos, seixos e calhaus rolados. Encontrou-se uma peça com talhe unifacial, muito rolada, sobre quartzito **Responsáveis** Fernando Robles Henriques, João Caninas, André Pereira, Mário Monteiro **Registo fotográfico**

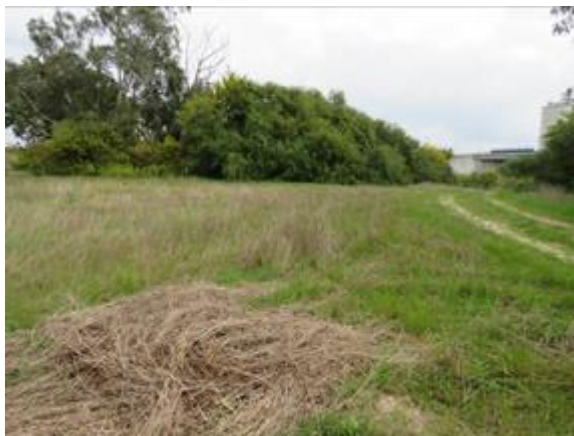
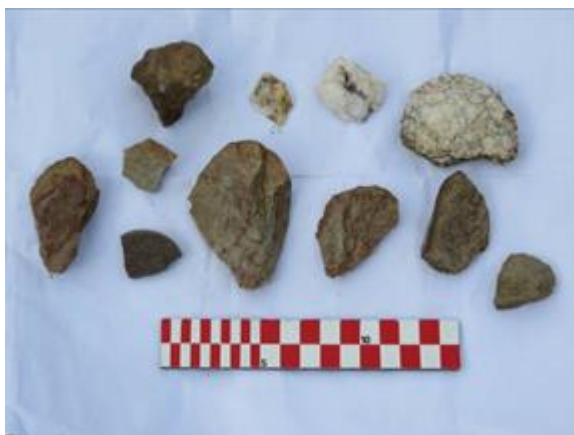
**Morfologia** Zona chã **Visibilidade - estruturas** Nula **Visibilidade - materiais** Nula a Reduzida **Fonte** DGPC **Espólio** Não foi recolhido espólio **Caracterização** De acordo com a fonte de informação neste local “dispersão de alguns materiais de cronologia pré-histórica, numa pequena área junto a uma linha de água. Registou-se o aparecimento de alguns líticos de quartzo, quartzito e sílex e um fragmento de cerâmica pré-histórica”. Em pequena elevação, foi identificada pequena concentração de núcleos e lascas em quartzo filoniano e quartzito. **Vegetação** rasteira dificultou uma melhor visibilidade do solo. **Responsáveis** Fernando Robles Henriques, João Caninas, André Pereira, Mário Monteiro **Registo fotográfico**

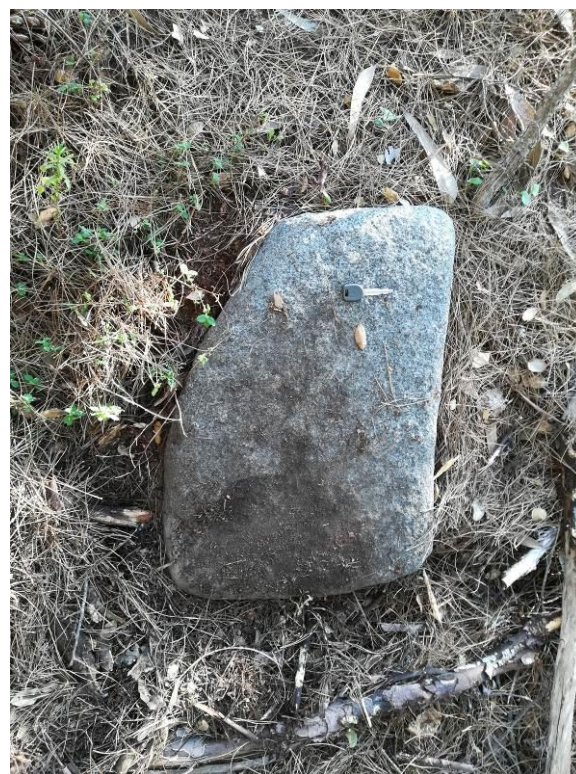
**1144 Morfologia** Elevação de morfologia aplanada **Visibilidade - estruturas** Elevada a média **Visibilidade - materiais** Reduzida a nula **Fonte** CMP **Espólio** Não foi recolhido espólio **Caracterização** Silhar de granito / Marco de propriedade? **Responsáveis** Fernando Robles Henriques, João Caninas, André Pereira, Mário Monteiro **Registo fotográfico**

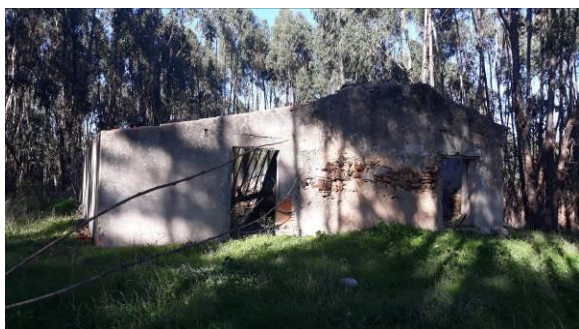
**Nº 13** Data Março de 2019 **CMP** 526 **Altitude** 46 m  
**Topónimo ou Designação** Monte do Outeiro  
**Categoria** Arquitectónica e etnográfica **Tipologia** Casal rústico

**Caracterização** Monte em ruínas. Aparelho de pedra argamassada. Planta tendencialmente quadrangular. Cobertura de duas águas colapsado no interior. A Norte, forno anexo **Responsáveis** Fernando Robles Henriques, João Caninas, André Pereira, Mário Monteiro **Registo fotográfico**

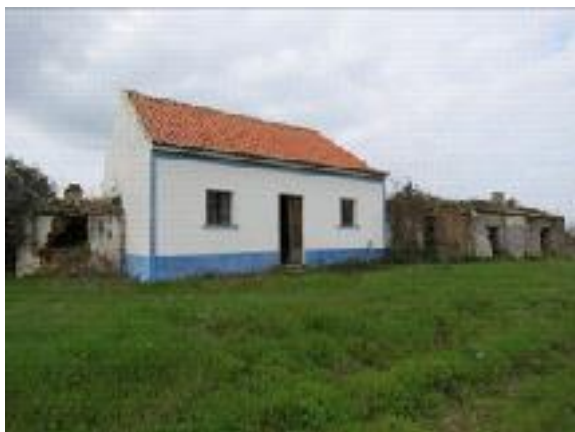
**Nº 15** Data Março de 2019 **CMP** 526 **Altitude** 61 m  
**Topónimo ou Designação** Brejo Verde **Categoria** Arquitectónica e etnográfica **Tipologia** Casal rústico

**Visibilidade - materiais** Reduzida a nula **Fonte** CMP **Espólio** Não foi recolhido espólio **Caracterização** A Oeste, casa mais antiga em ruína, de aparelho de taipa e telhado de duas águas. Planta rectangular com duas divisões quadrangulares. Duas entradas a norte. Acrescentos de tijolo a sul e a este, onde adossado se construiu nova habitação, coeva, de aparelho de tijolo rebocado, telhado de duas águas e forno adossado a este. **Responsáveis** Fernando Robles Henriques, João Caninas, André Pereira, Mário Monteiro **Registo fotográfico**

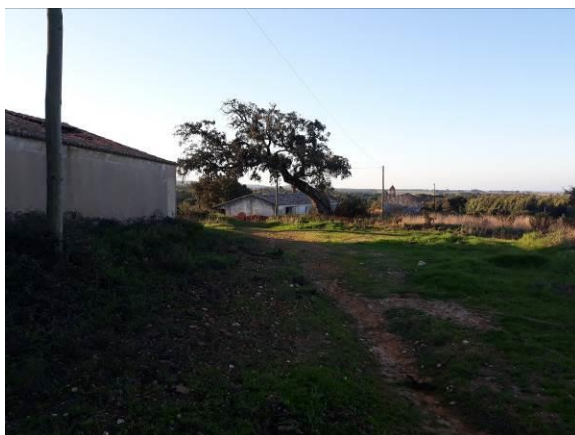
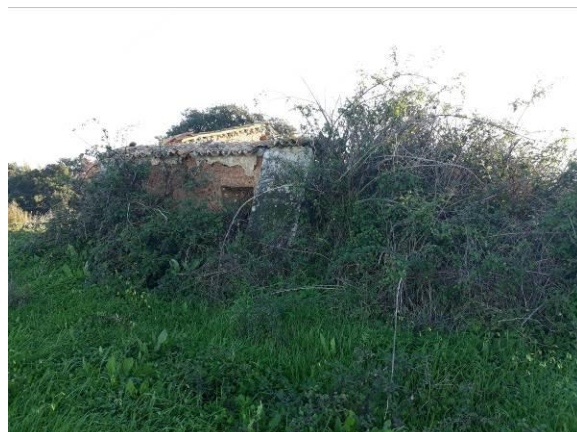
**Nº 16 Data** Março de 2019 **CMP** 526 **Altitude** 97 m  
**Topónimo ou Designação** Monte da Quinta  
**Categoria** Arquitectónica e etnográfica **Tipologia** Casal rústico **Cronologia** Contemporânea

**Visibilidade - estruturas** Elevada a média **Visibilidade - materiais** Reduzida a nula **Fonte** CMP  
**Espólio** Não foi recolhido espólio **Caracterização** Conjunto agrícola em estado de abandono. Cinco edifícios em relativo bom estado de conservação, ainda que apresentando distintas fases de conservação, isolados entre si, constituindo núcleo rural de relativa complexidade. Calçada no pátio formado pela distribuição do casario. Predomínio das coberturas de duas águas. Isolada, estrutura de instalação de animais. Técnica da taipa como recurso arquitetónico de construção primário, alternando com tipologias mais recentes. **Responsáveis** Fernando Robles Henriques, João Caninas, André Pereira, Mário Monteiro **Registo fotográfico**

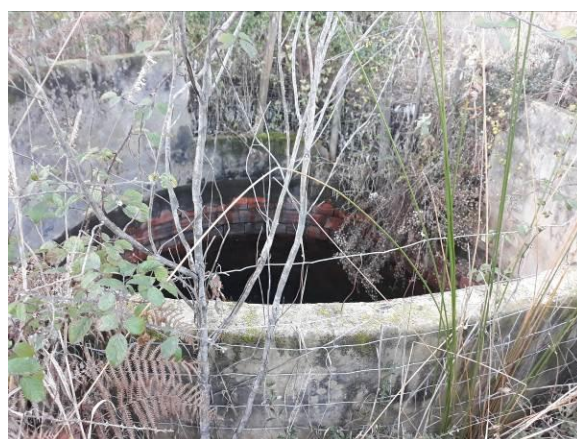
**Visibilidade - materiais** Reduzida a nula **Fonte** CMP  
**Espólio** Não foi recolhido espólio **Caracterização** Estrutura com diâmetro de boca largo, de corpo tubular, construída com recurso a tijolo. Revestida a cimento. Identificado Junto a linha de água. Camuflada por vegetação densa. **Responsáveis** Fernando Robles Henriques, João Caninas, André Pereira, Mário Monteiro **Registo fotográfico**

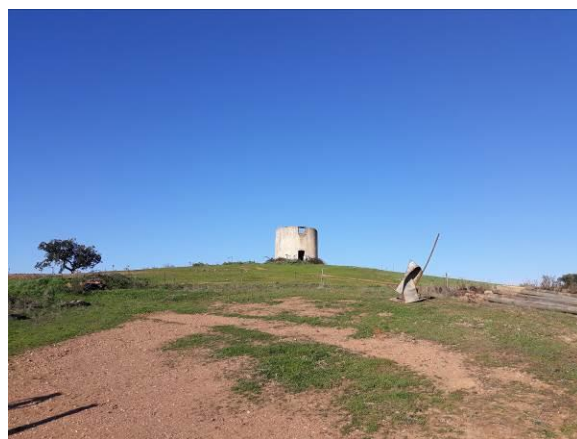
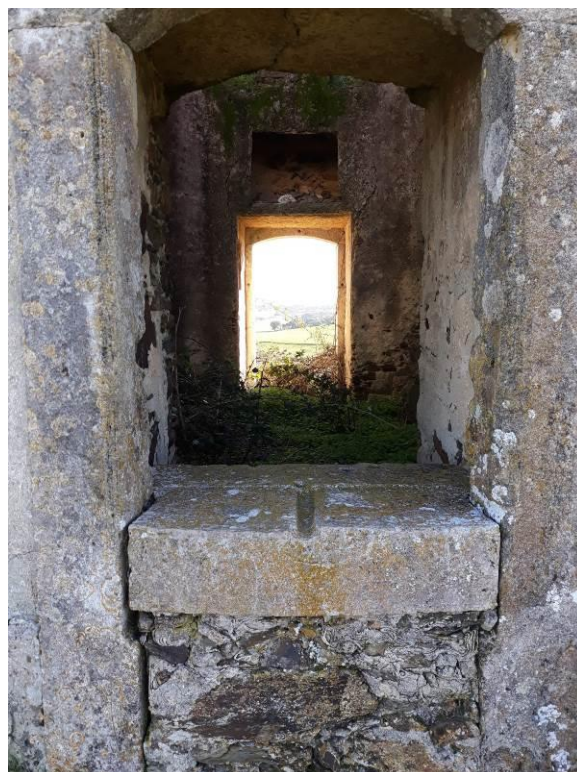
térreo, uma porta e uma janela em posições opostas. Duas ventãs rasgadas no registo elevado. Permanece a escadaria de acesso a piso superior, encostada à parede interna. Vestígios de antiga separação de dois níveis de divisões. Pavimento superior (soalho) amparado por travamento de madeira. Não se observou aparelhagem de laboração. Construído com recurso a matéria-prima local (blocos de metassedimento) e rebocada com argamassa. Silvado ocupa o interior **Responsáveis** Fernando Robles Henriques, João Caninas, André Pereira, Mário Monteiro **Registo fotográfico**

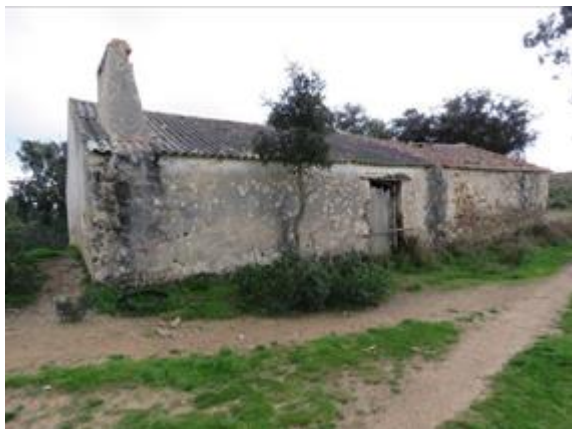
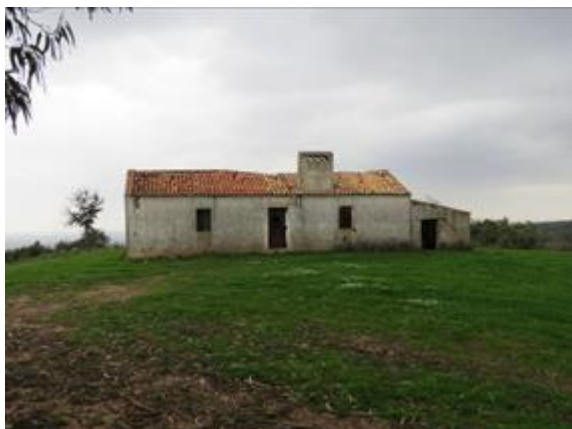
**estruturas** Elevada a média **Visibilidade - materiais**  
 Reduzida a nula **Fonte** CMP **Espólio** Não foi  
 recolhido espólio **Caracterização** Conjunto agrícola  
 de aparelho de pedra argamassada com reboco de  
 cimento. Entrada a sudeste. Telhado de 2 águas.  
 Corpo rectangular com duas divisões quadrangulares  
 no interior. Forno junto da parede norte, adossado,  
 em razoável estado de conservação. **Responsáveis**  
 Fernando Robles Henriques, João Caninas, André  
 Pereira, Mário Monteiro **Registo fotográfico**

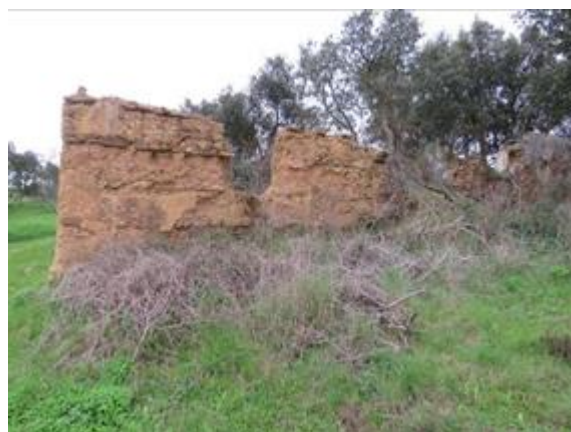
**estruturas** Elevada a média **Visibilidade - materiais**  
 Reduzida a nula **Fonte** CMP **Espólio** Não foi  
 recolhido espólio **Caracterização** Conjunto em mau  
 estado de conservação, implantado em elevação.  
 Casa de planta rectangular, com duas fases  
 construtivas. Encontra-se em avançado estado de  
 ruína. Orienta-se no sentido SO-NE, sendo o lado SO  
 em aparelho de pedra e argila, rebocado, com duas  
 divisões interiores e uma janela virada a NO. A porta  
 deveria estar a SE, mas o mau estado desta parede  
 não o permitiu confirmar. No lado NE tem adossada  
 uma divisão em taipa, rebocada, com uma porta  
 virada a SE e uma janela a NO. Não é perceptível  
 qual a fase inicial de construção e qual o acrescento.

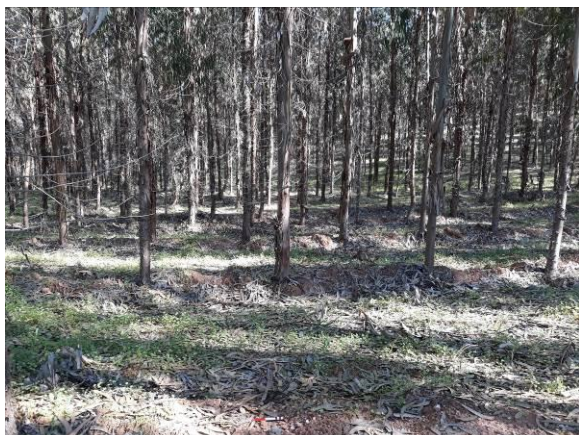
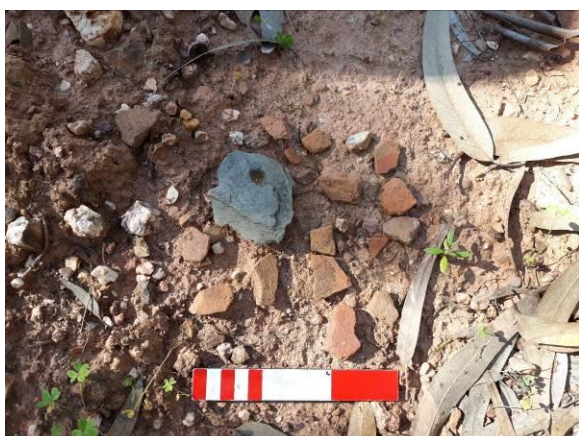
**Nº 22 Data** Março de 2019 **CMP** 526 **Altitude** 90 m  
**Topónimo ou Designação** Vale de Meios **Categoria**  
 Arqueológica **Tipologia** Vestígios de superfície

**Fonte** Prospeccção **Espólio** Não foi recolhido espólio  
**Caracterização** Em pendente de desenvolvimento  
 suave, surribada para plantio de eucaliptal, foi  
 identificada uma dispersão de fragmentos cerâmicos  
 de dimensão reduzida (cerâmica de uso comum e

telha). O espalhamento atinge cerca de 40 metros de raio. Conjunto integra pequena placa de xisto com perfuração. Morouço próximo, sem inclusão de materiais de interesse patrimonial. **Responsáveis** Fernando Robles Henriques, João Caninas, André Pereira, Mário Monteiro **Registo fotográfico**

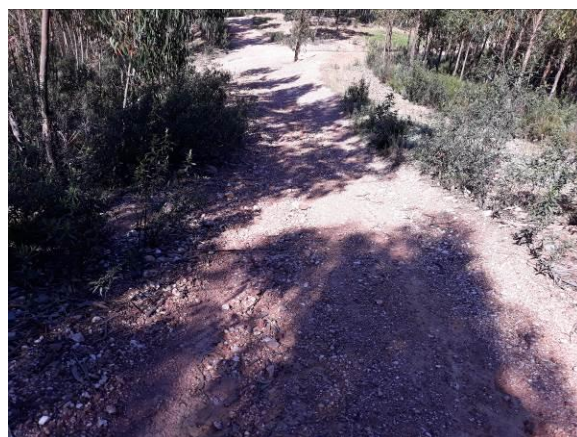
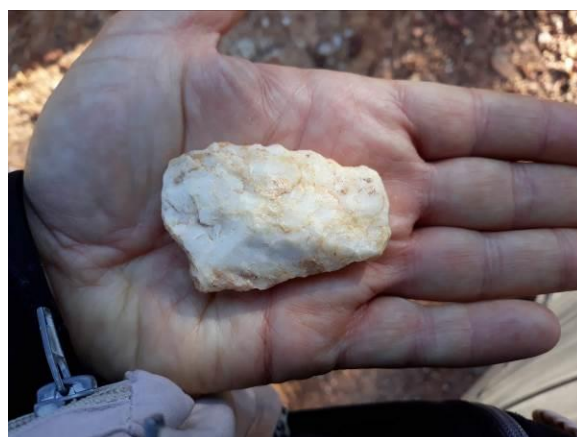
**Nº 23 Data** Março de 2019 **CMP** 526 **Altitude** 175 m  
**Topónimo ou Designação** Atalaia **Categoria** Arqueológica **Tipologia** Achado isolado **Cronologia** Pré-História **Classificação** Inexistente **Valor** Baixo

**Visibilidade - materiais** Média a reduzida **Fonte** Prospeção **Espólio** Não foi recolhido espólio  
**Caracterização** Em aceiro de pendente íngreme foi identificada uma lasca de quartzo filoniano com denticulado. Localizada em eucaliptal. Solos muito desgastados. **Responsáveis** Fernando Robles Henriques, João Caninas, André Pereira, Mário Monteiro **Registo fotográfico**

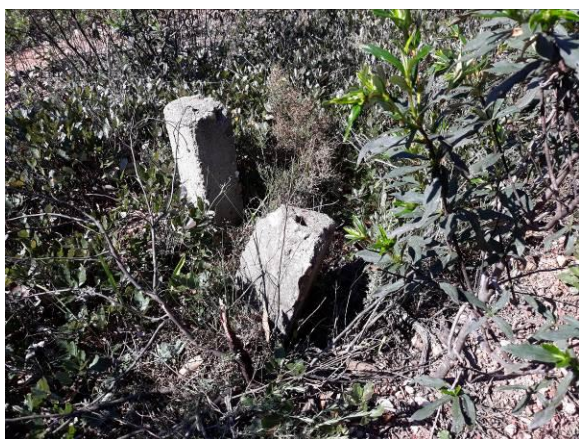
**Caracterização** Padrão de secção triangular, com perfuração no topo. Gravação na superfície (TC.179.). Localizado entre núcleo de mato alto (sobretudo esteva). Vegetação em recuperação no local. **Responsáveis** Fernando Robles Henriques, João Caninas, André Pereira, Mário Monteiro **Registo fotográfico**

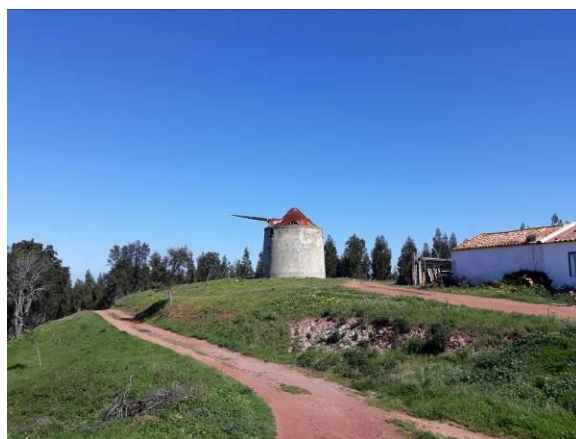
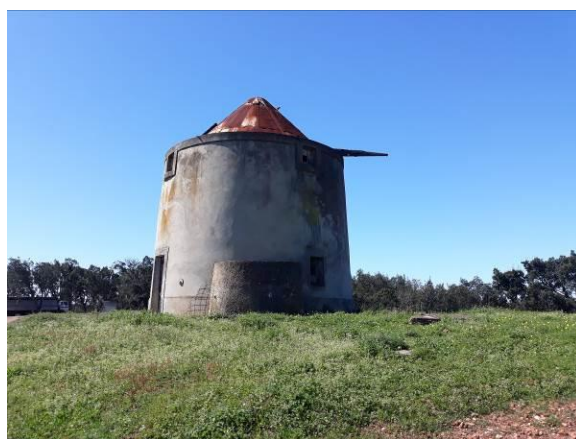
**Nº 25 Data** Março de 2019 **CMP** 526 **Altitude** 196 m m **Topónimo ou Designação** Carochinha **Categoria** Arquitectónico e etnográfico **Tipologia** Moinho **Cronologia** Contemporâneo **Classificação** Inexistente **Valor** Médio **Posição** AI e ZE **Tipo de trabalho** Reconhecimento **Coordenadas (UTM ED50)** 0524348 – 4192103 **Concelho** Sines **Freguesia** Sines **Lugar** Monte Velho da Atalaia **Proprietários** Não especificados **Uso do Solo** Florestal **Ameaças** Não determinadas **Conservação** Regular **Acesso** EN 120-1 **Morfologia** Elevação **Visibilidade - estruturas** Elevada a média **Visibilidade - materiais** Reduzida a nula **Fonte** CMP **Espólio** Não foi recolhido espólio **Caracterização** Estrutura de moagem eólica de planimetria circular. Corpo mais largo ao nível do solo, estreitando posteriormente. Cobertura em chapa metálica, denotando mau estado de conservação. A partir do exterior, é possível observar o mastro. Sucessão de janelas rasgadas na parede (quatro superiores e uma térrea). Janelas, lintéis e soleiras em cantaria. Duas portas de madeira, ladeadas por argolas para prender as montadas. Fragmentos de mó no exterior. **Responsáveis** Fernando Robles Henriques, João Caninas, André Pereira, Mário Monteiro **Registo fotográfico**

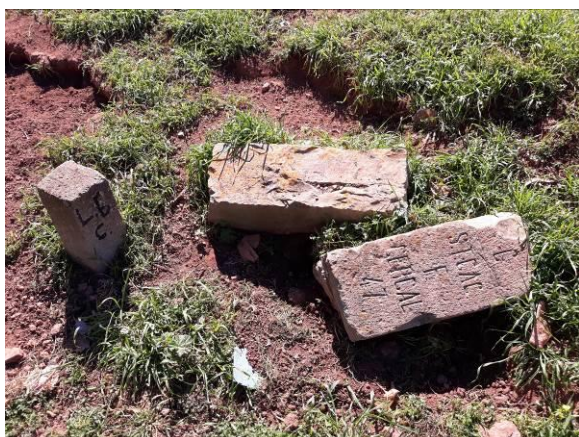
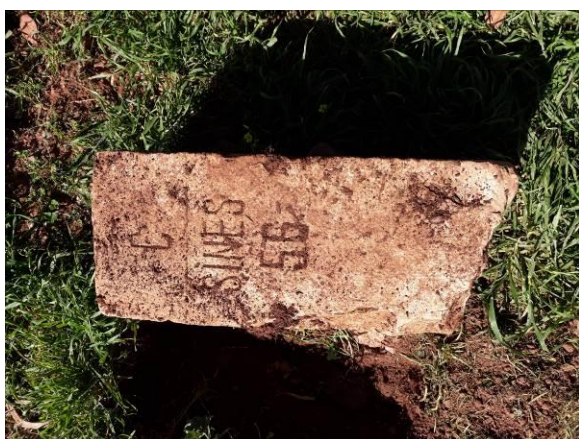
**Nº 26 Data** Março de 2019 **CMP** 526 **Altitude** 188 m **Topónimo ou Designação** Monte Velho da Atalaia **Categoria** Etnográfico **Tipologia** Marco **Cronologia** Contemporânea **Classificação** Inexistente **Valor** Baixo **Posição** AI e ZE **Tipo de trabalho** Prospeção **Coordenadas (UTM ED50)** 0524388 - 4192109 **Concelho** Sines **Freguesia** Sines **Lugar** Monte Velho da Atalaia **Proprietários** Não especificados **Uso do Solo** Agrícola **Ameaças** Não determinadas **Conservação** Deslocado **Acesso** EN 120-1 **Morfologia** Encosta **Visibilidade - estruturas** Elevada **Visibilidade - materiais** Elevada a média **Fonte** Prospeção **Espólio** Não foi recolhido espólio **Caracterização** Padrão de delimitação de concelhos, com inscrição de distâncias nas faces: Sines (C Sines 56) / Santiago do Cacém (C S.T.CAC F CERCAL 47), associado a divisão de propriedade. Monólito paralelepípedo de calcário. **Responsáveis** Fernando Robles Henriques, João Caninas, André Pereira, Mário Monteiro **Registo fotográfico**

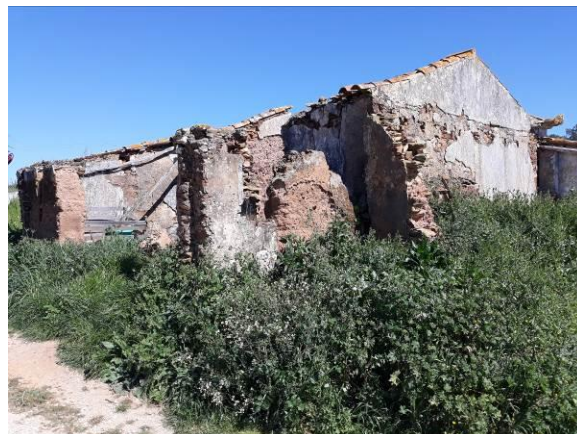
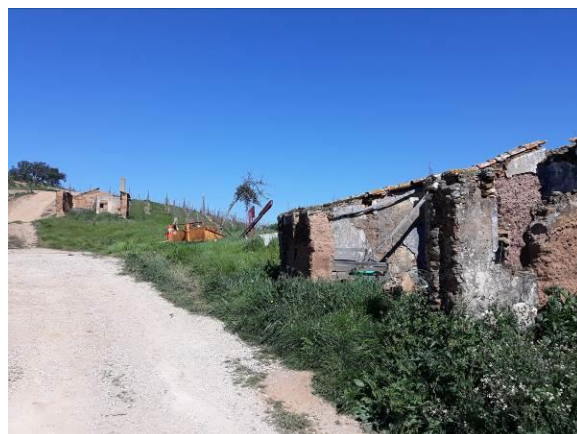
**Nº 27 Data** Março de 2019 **CMP** 526 **Altitude** 167 m  
**Topónimo ou Designação** Monte da Carochinha de Cima **Categoria** Arquitectónica e etnográfica

**Acesso** EN 120 **Morfologia** Sopé de encosta  
**Visibilidade - estruturas** Elevada **Visibilidade - materiais** Média a reduzida **Fonte** CMP **Espólio** Não foi recolhido espólio **Caracterização** Conjunto rural constituído por três edifícios e um curral. Ruína generalizada. Erguidos com recurso a técnicas diversas (taipa com bastantes inclusões de elementos de quartzo filoniano, integração de blocos e lajes de xisto, argila como matéria-prima de agregação). Coberturas de duas águas. Mais recentemente foi adoptada a inclusão de cimento e tijolo. Ocasionalmente, capeamento pétreo sob telhado com telha de meia cana. Casas parcialmente utilizadas como armazéns / estruturas de apoio e resguardo de alfaías e equipamentos agrícolas.

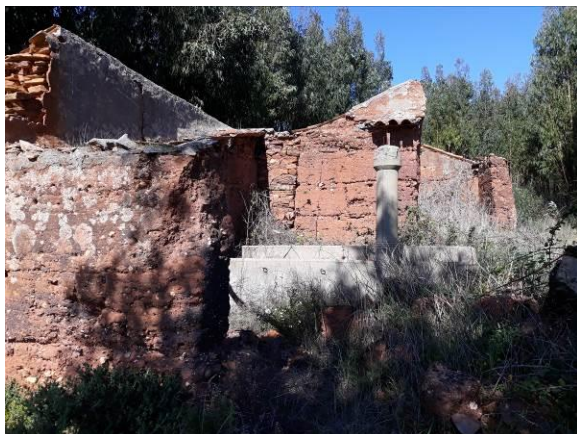
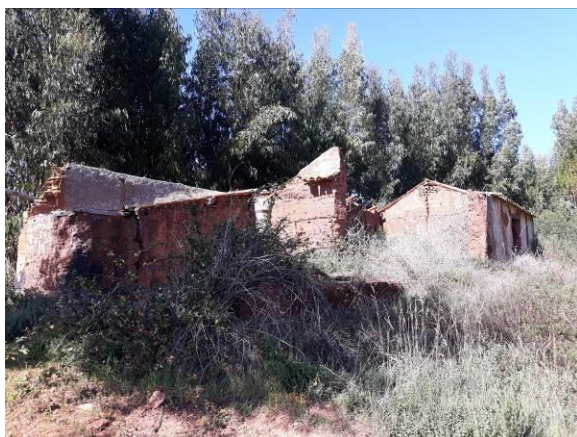
**Nº 28 Data** Março de 2019 **CMP** 526 **Altitude** 144 m  
**Topónimo ou Designação** Carochinha de Baixo **Categoria** Arquitectónica e etnográfica **Tipologia** Casal rústico **Cronologia** Contemporânea

**Morfologia** Terreno plano **Visibilidade - estruturas** Elevada a média **Visibilidade - materiais** Reduzida a nula **Fonte** CMP **Espólio** Não foi recolhido espólio **Caracterização** Conjunto constituído por dois edifícios, organizados em núcleos independentes e oponentes. Como características comuns, o recurso à técnica de taipa e cobertura de duas águas, amparada por travamentos em madeira. A nordeste, casa parcialmente colapsada, com coluna de sustentação e manjedoura, ambas em cimento (curral para animais?). Um dos compartimentos possui um tanque

rebocado com betume, tendo sido gravada uma data a fresco: 1-1-1965. A sudoeste, habitação. Planta rectangular alongada. Divisão interna indecifrável devido à densa vegetação instalada no espaço interno. Antigo caminho de acesso / circulação divide as construções. **Responsáveis** Fernando Robles Henriques, João Caninas, André Pereira, Mário Monteiro **Registo fotográfico**

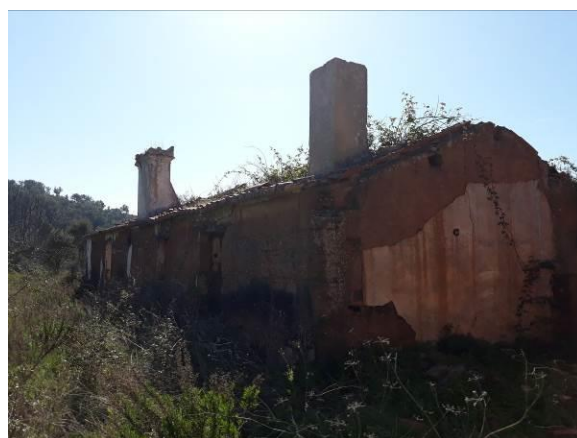
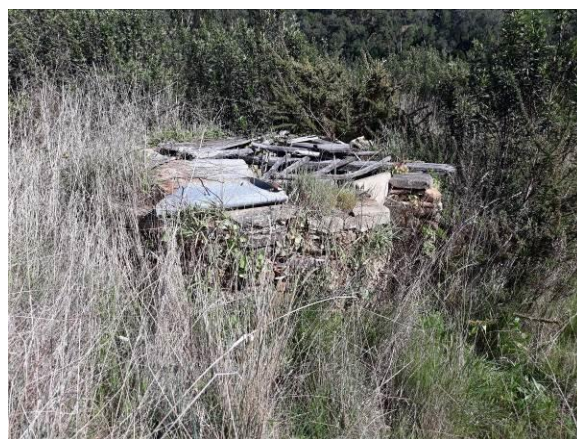
**Nº 29 Data** Março de 2019 **CMP** 526 **Altitude** 131 m  
**Topónimo ou Designação** Carochinha **Categoria** Arquitectónica e etnográfica **Tipologia** Casal rústico  
**Cronologia** Contemporâneo **Classificação** Inexistente **Valor** Baixo **Posição** AI **Tipo de trabalho** Reconhecimento **Coordenadas (UTM ED50)** 0526167 – 4195106 **Concelho** Sines **Freguesia** Sines **Lugar** Partilhas **Proprietários** Não especificados **Uso do Solo** Baldio **Ameaças** Abandono **Conservação** Mau **Acesso** EN 120  
**Morfologia** Terreno plano **Visibilidade - estruturas** Elevada a média **Visibilidade - materiais** Reduzida a nula **Fonte** CMP **Espólio** Não foi recolhido espólio  
**Caracterização** Edifício de planimetria rectangular, com telhado de duas águas. Exibe duas chaminés, uma delas mais recente. Três divisões principais, sendo duas intercomunicantes. A sudeste,

compartimento com lareira, correspondendo à saída de fumo mais antiga. Na extremidade Noroeste, indícios de portão largo: eventual garagem para resguardo de carroça de tracção animal. Conjunto construído em taipa e rebocado a cal. Vestígios de porta em madeira. Fachada principal com três portas e duas janelas. Forno adossado lateralmente. A Oeste, poço de corpo tubular, erguido com recurso organização estrutural em pedra seca. Cobertura da boca saliente pouco estável. Guarda com cerca de 80cm de altura e 44cm de largura. **Responsáveis** Fernando Robles Henriques, João Caninas, André Pereira, Mário Monteiro **Registo fotográfico**

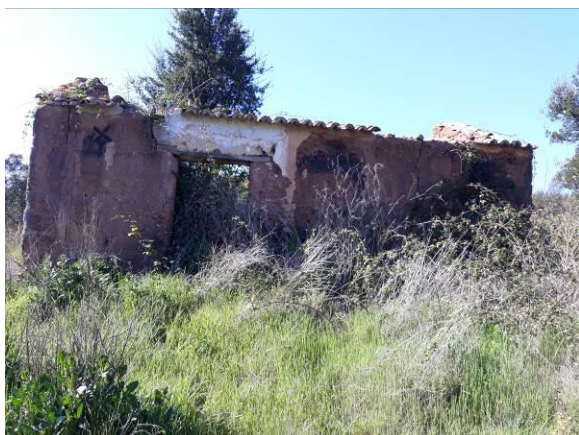
**Caracterização** Edifício de planta rectangular, parcialmente colapsado, erguido com taipa. Telhado de duas águas, coberto por telha de canudo. Sobrevive um lintel em madeira. Constituído por apenas um compartimento. Fachada principal, orientada a Noroeste, apenas apresenta uma porta. Vestígios de reboco de argamassa e pintura nas paredes. Pontos de remendo a cimento. Fernando Robles Henriques, João Caninas, André Pereira, Mário Monteiro **Registo fotográfico**

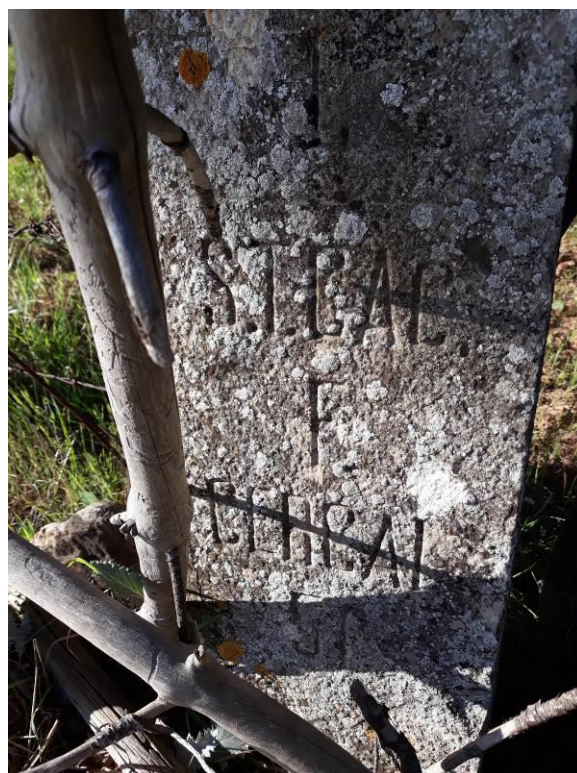
**Nº 31 Data** Março de 2019 **CMP** 526 **Altitude** 177 m  
**Topónimo ou Designação** Tarro Velho **Categoria** Etnográfico **Tipologia** Marco **Cronologia** Contemporânea **Classificação** Inexistente **Valor** Baixo **Posição** ZE **Tipo de trabalho** Prospeção

**Visibilidade - estruturas** Elevada **Visibilidade - materiais** Média a reduzida **Fonte** Prospeção  
**Espólio** Não foi recolhido espólio **Caracterização** Padrão de delimitação de concelhos, com inscrição de distâncias nas faces: Sines (C Sines 52) / Santiago do Cacém (C S.T.CAC F CERCAL 51). Monólito paralelepípedo de calcário, de secção rectangular, com perfuração no topo. Mantém-se, aparentemente, em posição original. Coincide com cerca de divisão de propriedade. **Responsáveis** Fernando Robles Henriques, João Caninas, André Pereira, Mário Monteiro **Registo fotográfico**

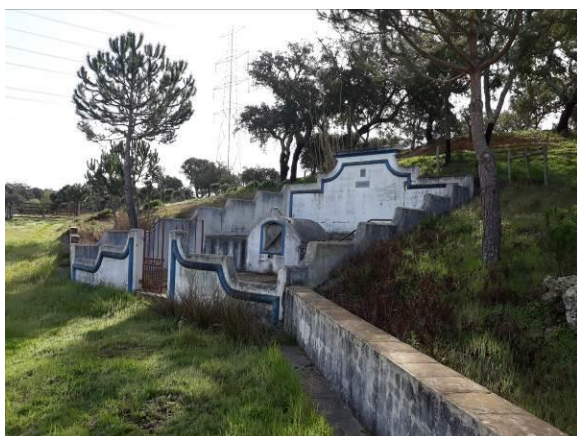
**Nº 32 Data** Março de 2019 **CMP** 516 **Altitude** 75 m  
**Topónimo ou Designação** Fonte Branca **Categoria** Arquitectónica e etnográfica **Tipologia** Fonte / Mina de água **Cronologia** Contemporânea **Classificação** Inexistente **Valor** Médio-baixo **Posição** AI **Tipo de**

**trabalho** Reconhecimento **Coordenadas (UTM ED50)** 0521608 - 4204470 **Concelho** Sines **Freguesia** Sines **Lugar** Atalaia **Proprietários** Não especificados **Uso do Solo** Agrícola / montado **Ameaças** Não determinadas **Conservação** Regular **Acesso** EN 261-3 **Morfologia** Encosta **Visibilidade - estruturas** Elevada a média **Visibilidade - materiais** Reduzida a nula **Fonte** CMP **Espólio** Não foi recolhido espólio **Caracterização** Estrutura abobadada de proteção de fonte de mergulho com água no interior. Murada, apresenta entrada com portão em ferro. Conjunto operacional, escalonado em plataformas, encostado à pendente natural do terreno. Rebocado a cimento e pintado. Bancos de descanso incrustados lateralmente. Escadaria de acesso a plataformas superiores. Superfície revestida a tijoleira. **Responsáveis** Fernando Robles Henriques, João Caninas, André Pereira, Mário Monteiro **Registo fotográfico**

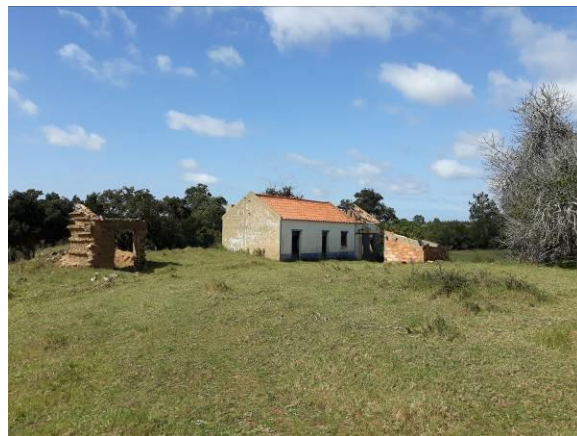
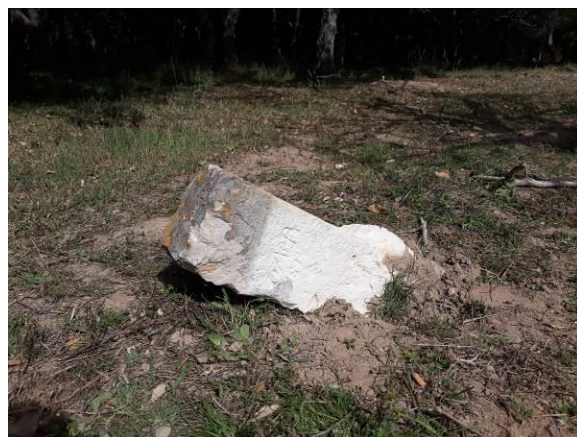
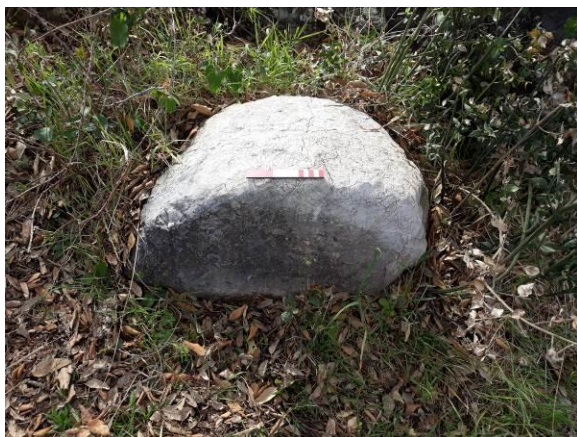
**Nº 33 Data** Março de 2019 **CMP** 526 **Altitude** 65 m **Topónimo ou Designação** Vale Clarinho **Categoria** Arquitectónica e etnográfica **Tipologia** Casal rústico **Cronologia** Moderna (?) - Contemporânea **Classificação** Inexistente **Valor** Médio - Baixo **Posição** AI e ZE **Tipo de trabalho** Reconhecimento **Coordenadas (UTM ED50)** 0521438 - 4199040 **Concelho** Sines **Freguesia** Sines **Lugar** Vale Clarinho **Proprietários** Não especificados **Uso do Solo** Florestal **Ameaças** Não determinadas **Conservação** Mau **Acesso** EN 1144 **Morfologia** Elevação **Visibilidade - estruturas** Elevada **Visibilidade - materiais** Reduzida a nula **Fonte** CMP **Espólio** Não foi recolhido espólio **Caracterização** Edifício de planta rectangular simples, embora alongada. Habitação com duas portas e uma janela na fachada principal e, nas traseiras, três janelas com vidro e caixilharia metálica. Quatro divisões internas: dois quartos, uma sala, uma cozinha com lareira,

sobre a qual se encontra colocada a chaminé. Travamentos da cobertura em madeira. Na extremidade, garagem para carroça de tracção animal (?), com porta metálica de deslizar e fresta a tardoz. Conjunto erguido em taipa. A sudoeste, estrutura isolada, em ruína. De contorno quadrangular, não apresenta telhado. Técnica de construção mista (tijolo, taipa, lajes de xisto) Funcionalidade indeterminada Em posição frontal ao edifício principal, construção recente arruinada em tijolo e cimento. Pocilga? Telheiro de uma água. Em 512428 - 4199062, fragmento de calcário com superfícies afeiçãoadas. Peso de lagar? A nordeste da habitação, marco de propriedade em calcário, com inscrição com data gravada: 1894, encimada por letras não legíveis (A ... B?). **Responsáveis** Fernando Robles Henriques, João Caninas, André Pereira, Mário Monteiro **Registo fotográfico**

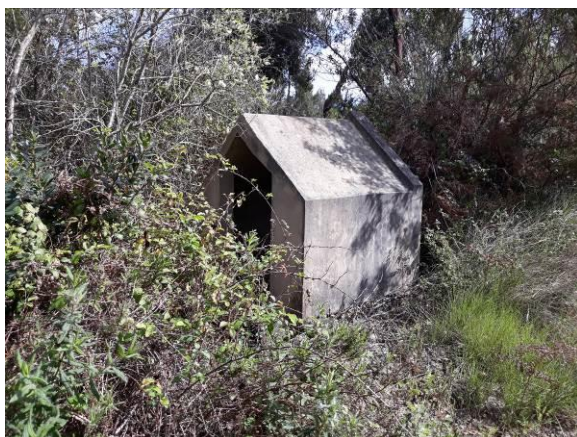
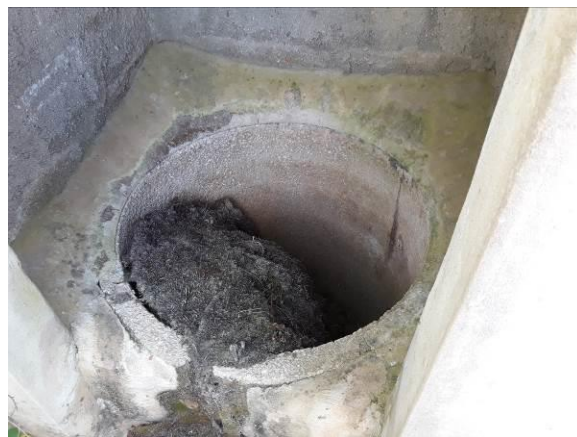
**Nº 34 Data** Março de 2019 **CMP** 526 **Altitude** 66 m  
**Topónimo ou Designação** Castanheiro **Categoria** Etnográfica **Tipologia** Fonte / Mina de Água

**Cronologia** Contemporânea **Classificação** Inexistente **Valor** Nulo **Posição** ZE **Tipo de trabalho** Prospeção **Coordenadas (UTM ED50)** 0522816 - 4199504 **Concelho** Sines **Freguesia** Sines **Lugar** Castanheiro **Proprietários** Não especificados **Uso do Solo** Baldio **Ameaças** Não determinadas **Conservação** Regular **Acesso** EN 1144 **Morfologia** Encosta **Visibilidade - estruturas** Elevada a média **Visibilidade - materiais** Reduzida a nula **Fonte** Prospeção **Espólio** Não foi recolhido espólio **Caracterização** Estrutura recente, reproduzindo pequeno edifício de duas águas. Assente em plataforma artificial na pendente natural. Manilha de cimento adaptada no interior. Não retém água. Construída em tijolo e cimento. **Responsáveis** Fernando Robles Henriques, João Caninas, André Pereira, Mário Monteiro **Registo fotográfico**

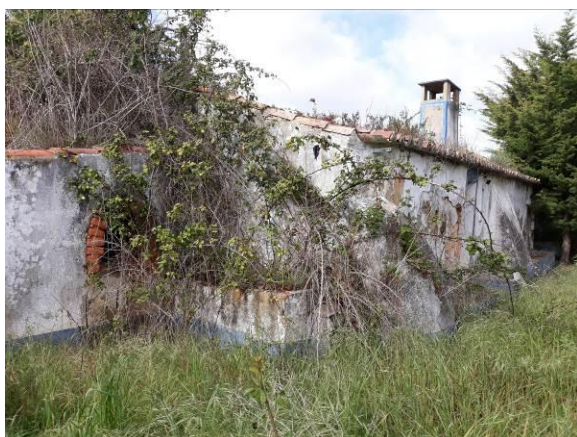
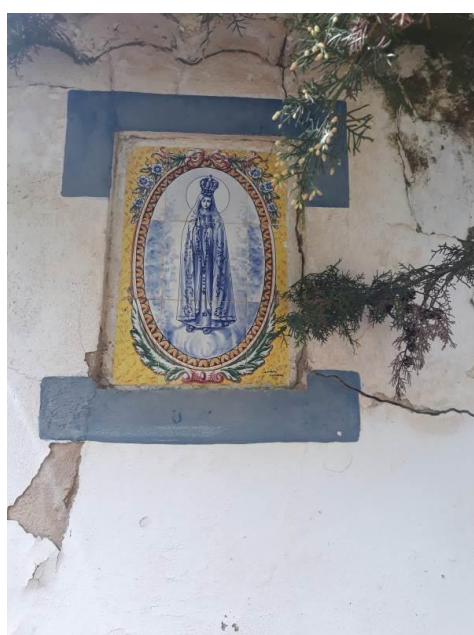
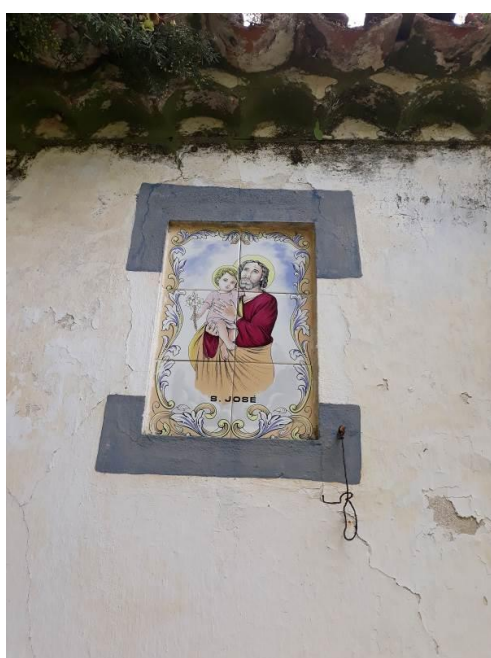
**Nº 35 Data** Março de 2019 **CMP** 526 **Altitude** 81 m  
**Topónimo ou Designação** Vale Claro **Categoria** Arquitectónica e etnográfica **Tipologia** Conjunto agrícola **Cronologia** Contemporânea **Classificação** Inexistente **Valor** Baixo **Posição** AI **Tipo de trabalho** Reconhecimento **Coordenadas (UTM ED50)** 0522414 - 4200477 **Concelho** Sines **Freguesia** Sines **Lugar** Vale Claro **Proprietários** Não especificados **Uso do Solo** Florestal **Ameaças** Abandono **Conservação** Mau **Acesso** EN 1144 **Morfologia** Topo aplanado de elevação **Visibilidade - estruturas** Elevada **Visibilidade - materiais** Média a reduzida **Fonte** Reconhecimento **Espólio** Não foi recolhido espólio **Caracterização** Cinco habitações geminadas, organizadas em planta rectangular alongada, com forno implantado lateralmente. Cobertura de duas águas. Fachada principal contrafortada, com pequenos painéis de temática religiosa (S. José e o Menino; Nossa Senhora). Canteiros e bancos dispostos na fachada principal, a qual exibe cinco portas e duas janelas. Várias divisões internas. Três chaminés salientes. Cobertura com travamento em madeira e telha de meia cana. Conjunto em estado de ruína iminente. Nas traseiras, duas janelas visíveis. Densa vegetação impede a observação do edifício. Atrás, pátio, armazém e diversos anexos adossados, de construção mais recente. Diversas construções periféricas abandonadas. **Responsáveis** Fernando Robles Henriques, João Caninas, André Pereira, Mário Monteiro **Registo fotográfico**

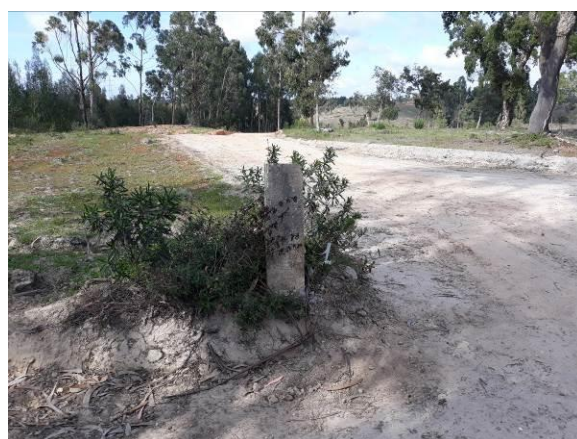
20) / Santiago do Cacém (F S.T.CAC 96). Monólito  
 paralelepípedo de calcário, de secção rectangular,  
 com perfuração no topo. Mantém-se, aparentemente,  
 em posição original. **Responsáveis** Fernando Robles  
 Henriques, João Caninas, André Pereira, Mário  
 Monteiro **Registo fotográfico**

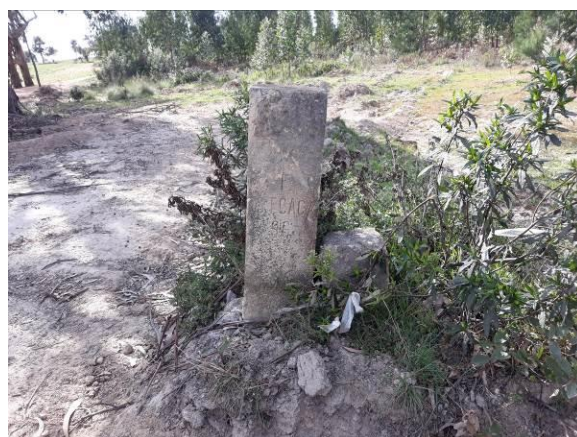
**Nº 36** Data Março de 2019 **CMP** 526 **Altitude** 97 m  
**Topónimo ou Designação** Vale Claro **Categoria**  
 Etnográfico **Tipologia** Marco **Cronologia**  
 Contemporânea **Classificação** Inexistente **Valor**  
 Baixo **Posição** Al Tipo de trabalho Prospeção

**Visibilidade - materiais** Elevada a média **Fonte**  
 Prospeção **Espólio** Não foi recolhido espólio  
**Caracterização** Padrão de delimitação de concelhos,  
 com inscrição de distâncias nas faces: Sines (C Sines

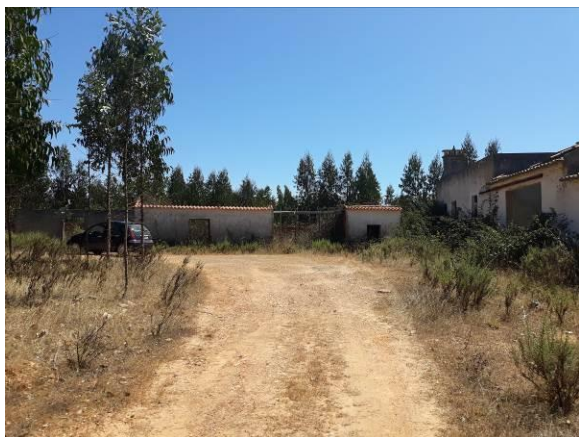
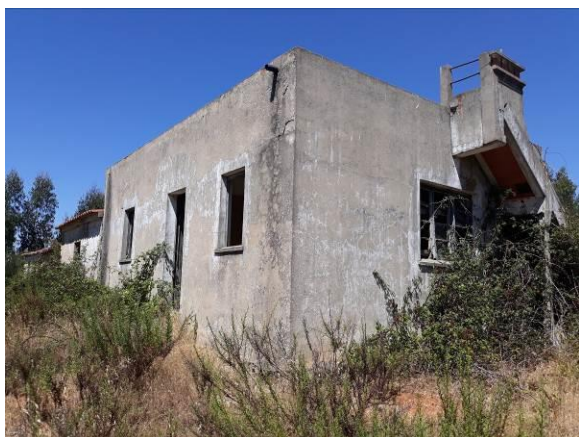
**Nº 40 Data** Julho de 2019 **CMP** 516 **Altitude** 126 m  
**Topónimo ou Designação** Alagoinha **Categoria** Arquitectónica e etnográfica **Tipologia** Casal rústico **Cronologia** Contemporânea **Classificação** Inexistente **Valor** Baixo **Posição** Al Tipo de trabalho Prospecção **Coordenadas (UTM ED50)** 0524432 – 4200156 **Concelho** Sines **Freguesia** Sines **Lugar** Alagoinha **Proprietários** Não especificados **Uso do Solo** Florestal **Ameaças** Abandono **Conservação** Mau **Acesso** EN 120; EN 553 **Morfologia** Topo regularizado de elevação suave **Visibilidade - estruturas** Elevada a média **Visibilidade - materiais** Reduzida a nula **Fonte** Prospecção; CMP **Espólio** Não foi recolhido espólio **Caracterização** Conjunto rural em evidente estado de ruína. Dois corpos separados, de planimetria rectangular, constituem contorno em “L”. Reconhecem-se anexos, armazéns e espaços de habitação. Construção caiada e /ou

pintada, edificada com recurso a tijolo e cimento, embora exista uma casa em taipa. Larga lareira na zona de cozinha. Predomínio da cobertura de duas águas, embora coexistem com estruturas de apenas uma água, e telha de meia cana. Foi possível observar duas chaminés. Portadas, janelas e travamentos em madeira. **Responsáveis** Fernando Robles Henriques, André Pereira **Registo fotográfico**

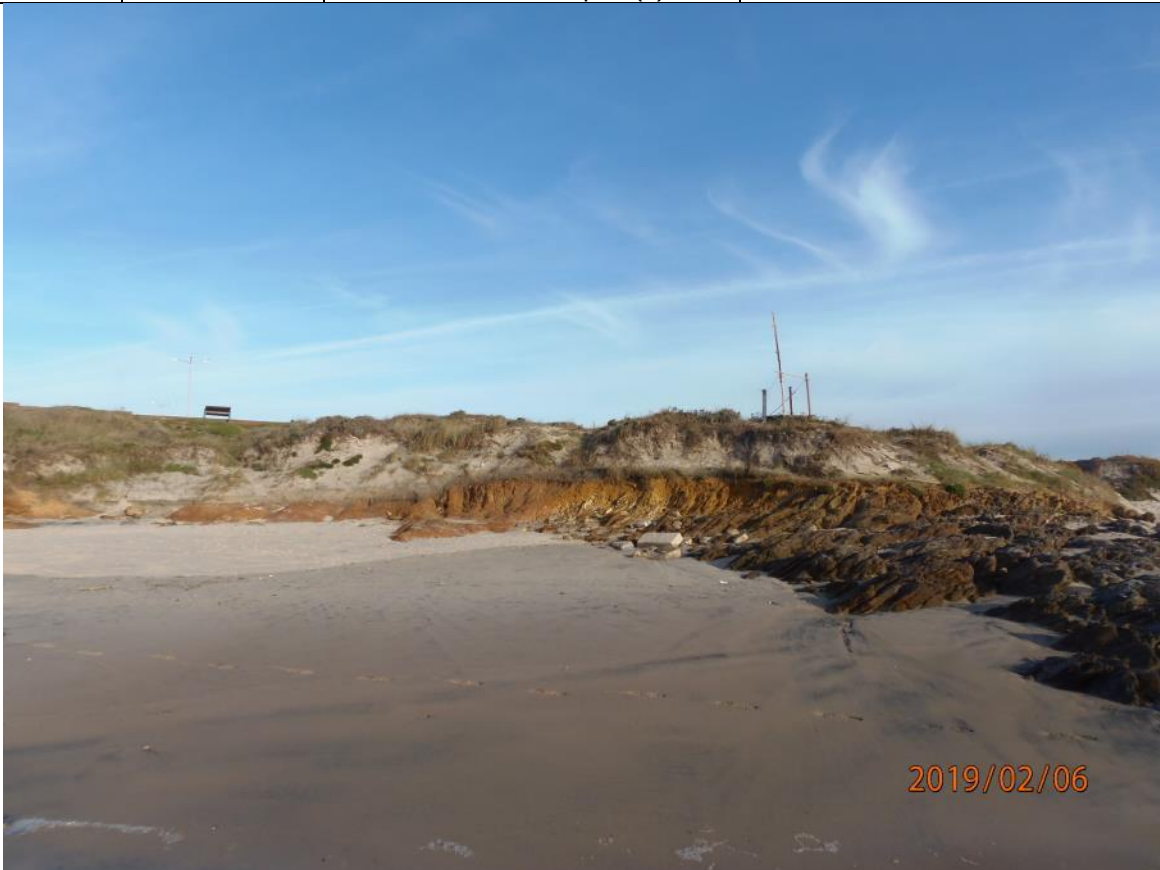
| # | Ref. interna | Recetor | Intrusão Projeto |
|---|---|---|---|
| 14 | 132_109 | Praia de São Torpes (1) * | Nula |

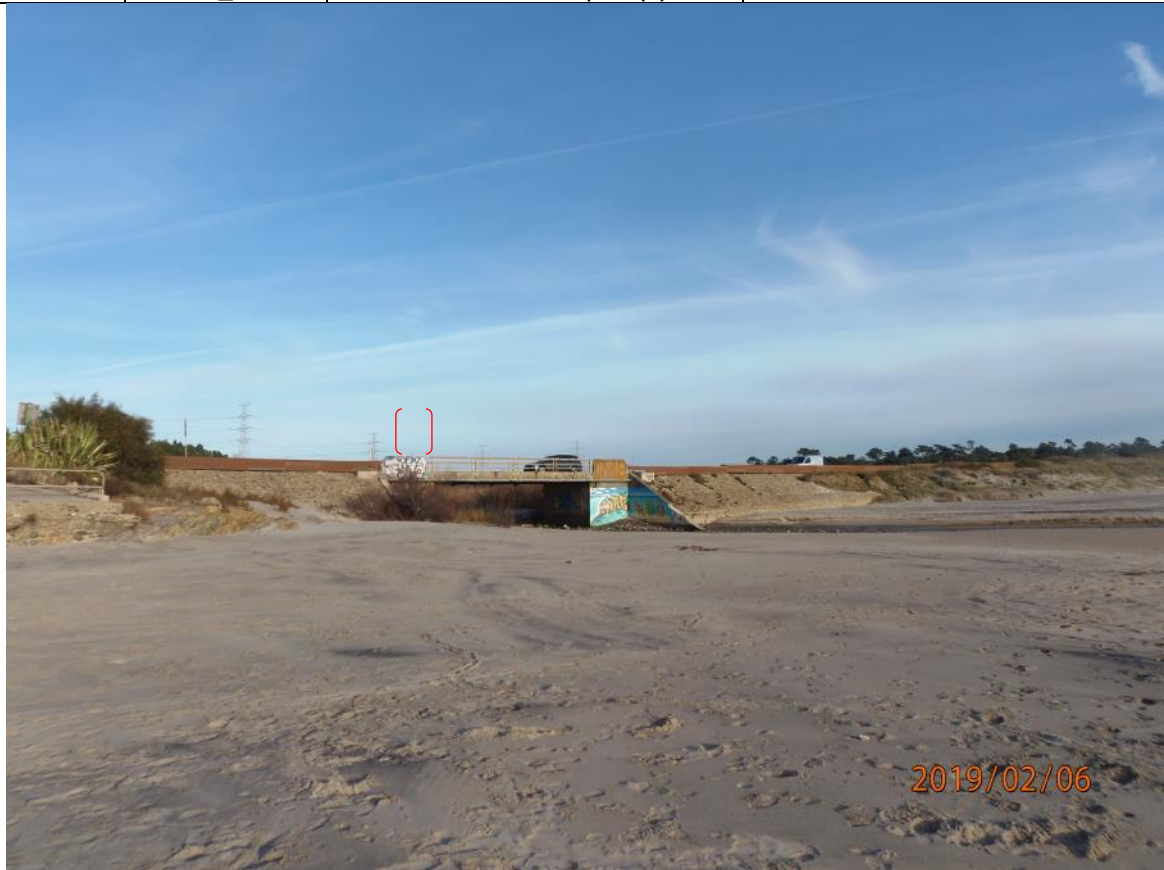
| # | Ref. interna | Recetor | Intrusão Projeto |
|---|---|---|---|
| 15 | 133_112 | Praia de São Torpes (2) * | Ténue |
