# ESTUDO DE IMPACTE AMBIENTAL

PARQUE EÓLICO DE MORGAVEL

VOLUME III | ANEXOS TÉCNICOS  
FASE DE ESTUDO PRÉVIO

JANEIRO DE 2020

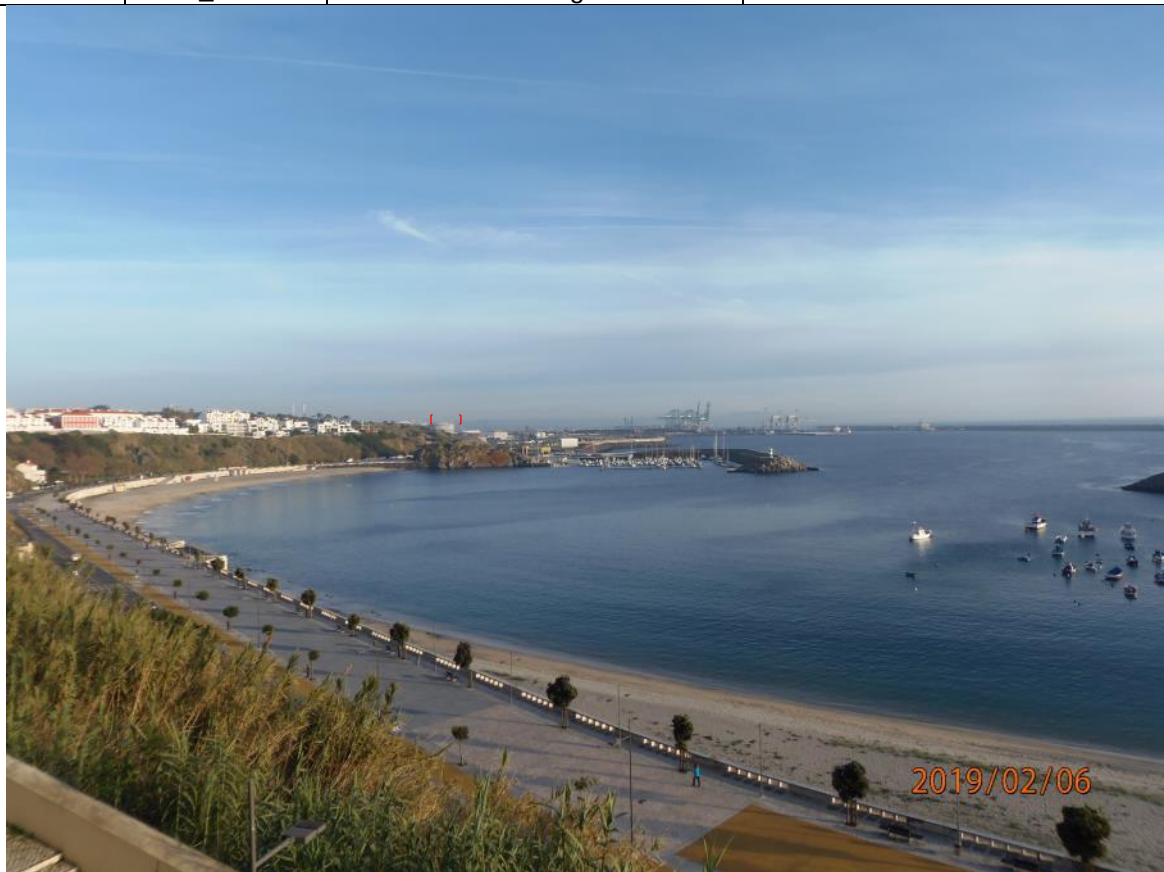
| # | Ref. interna | Recetor | Intrusão Projeto |
|---|---|---|---|
| 16 | 134_115-20 | Sines – Marginal * | Ténue |

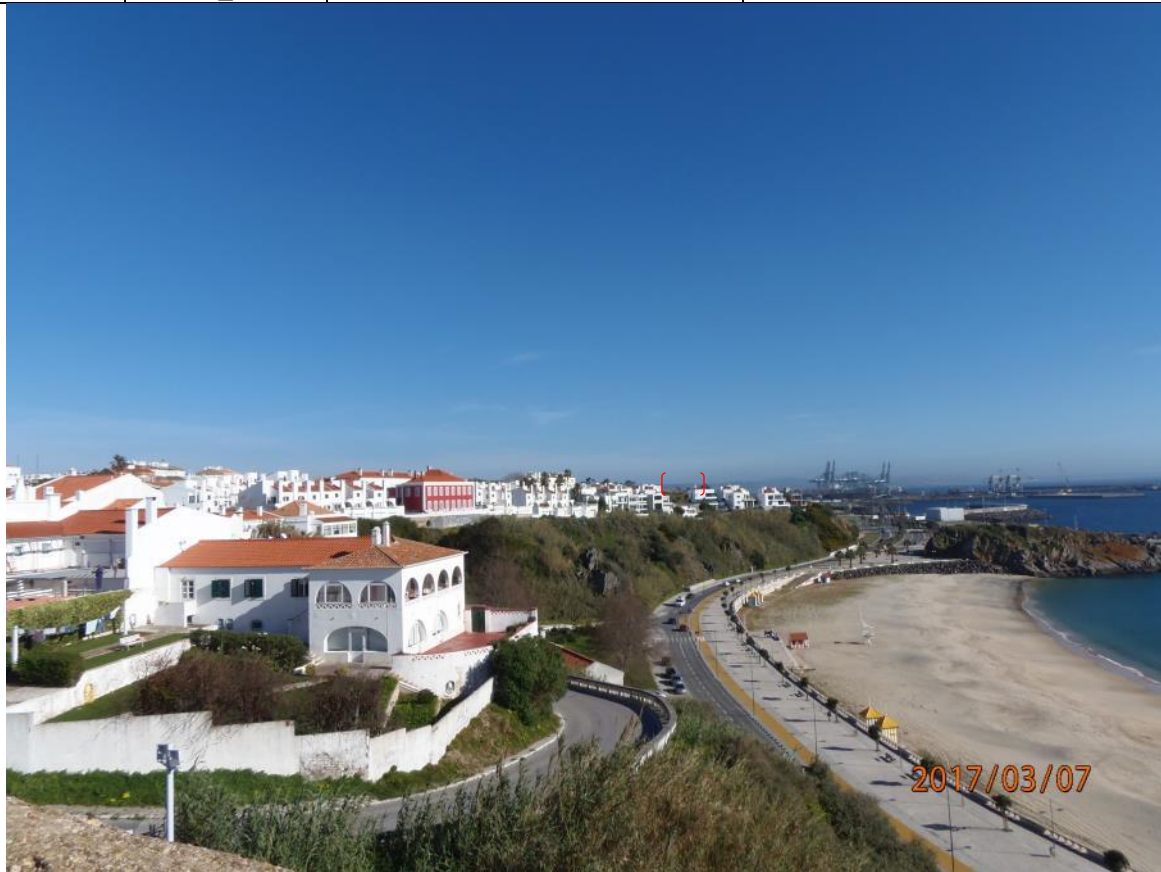
| # | Ref. interna | Recetor | Intrusão Projeto |
|---|---|---|---|
| 17 | 134_124 | Sines – Castelo */** | Ténue |

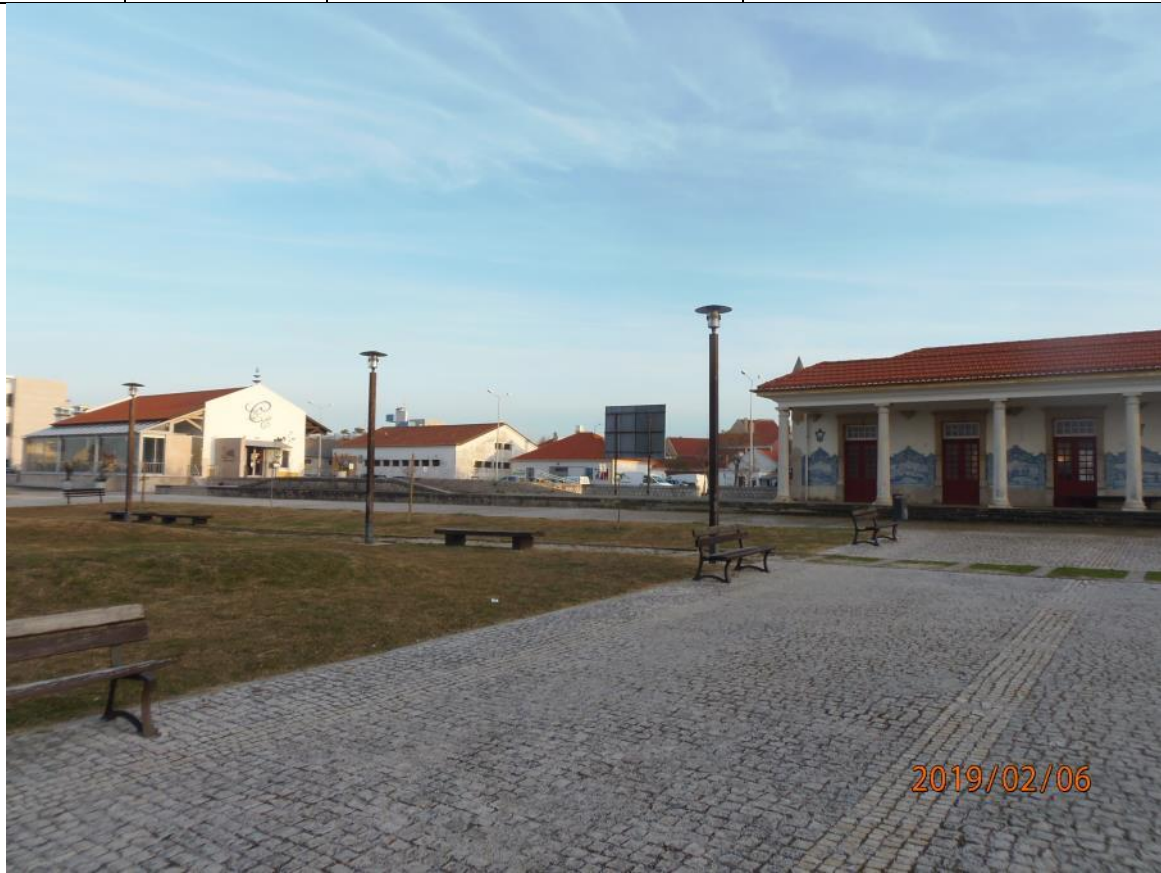
| # | Ref. interna | Recetor | Intrusão Projeto |
|---|---|---|---|
| 18 | 136_125 | Centro de Saúde de Sines *** | Nula |

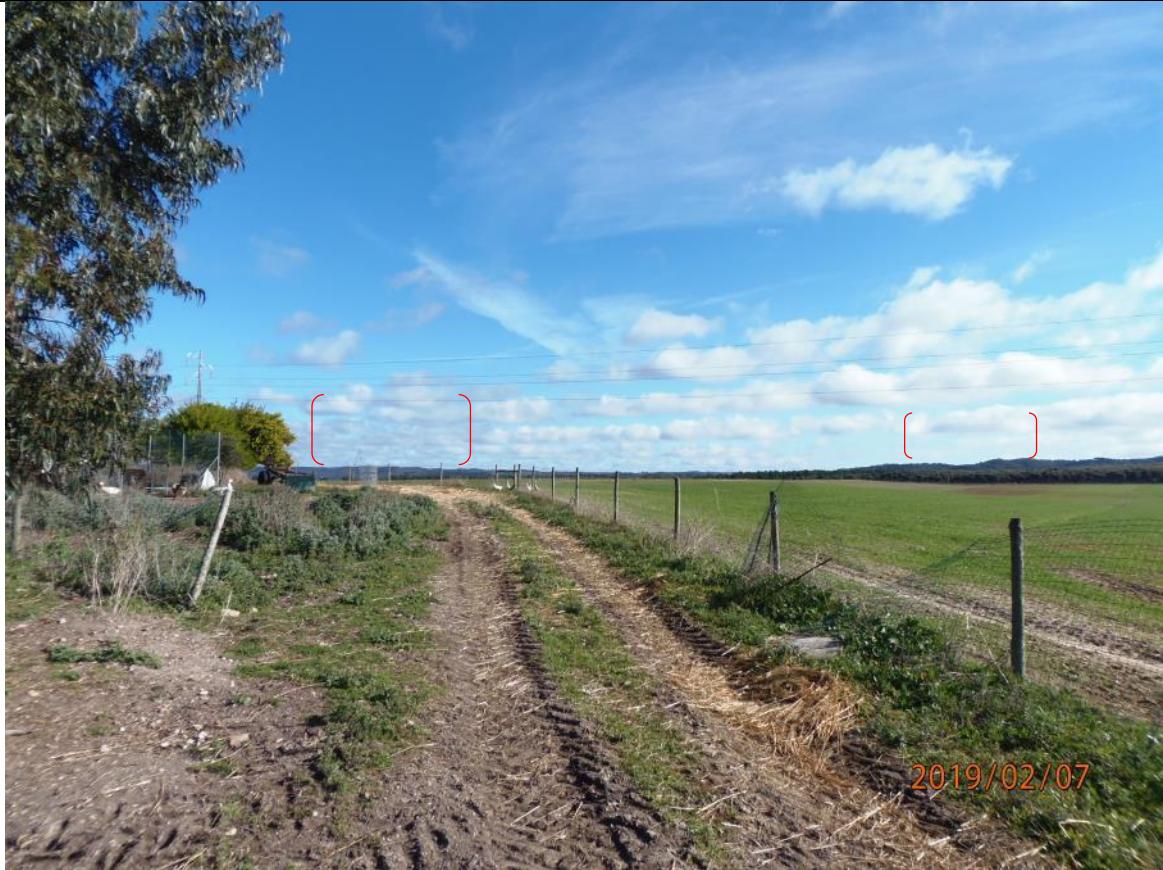
| # | Ref. interna | Recetor | Intrusão Projeto |
|---|---|---|---|
| 19 | 137_145-46 | Monte das Varginhas * | Moderada |

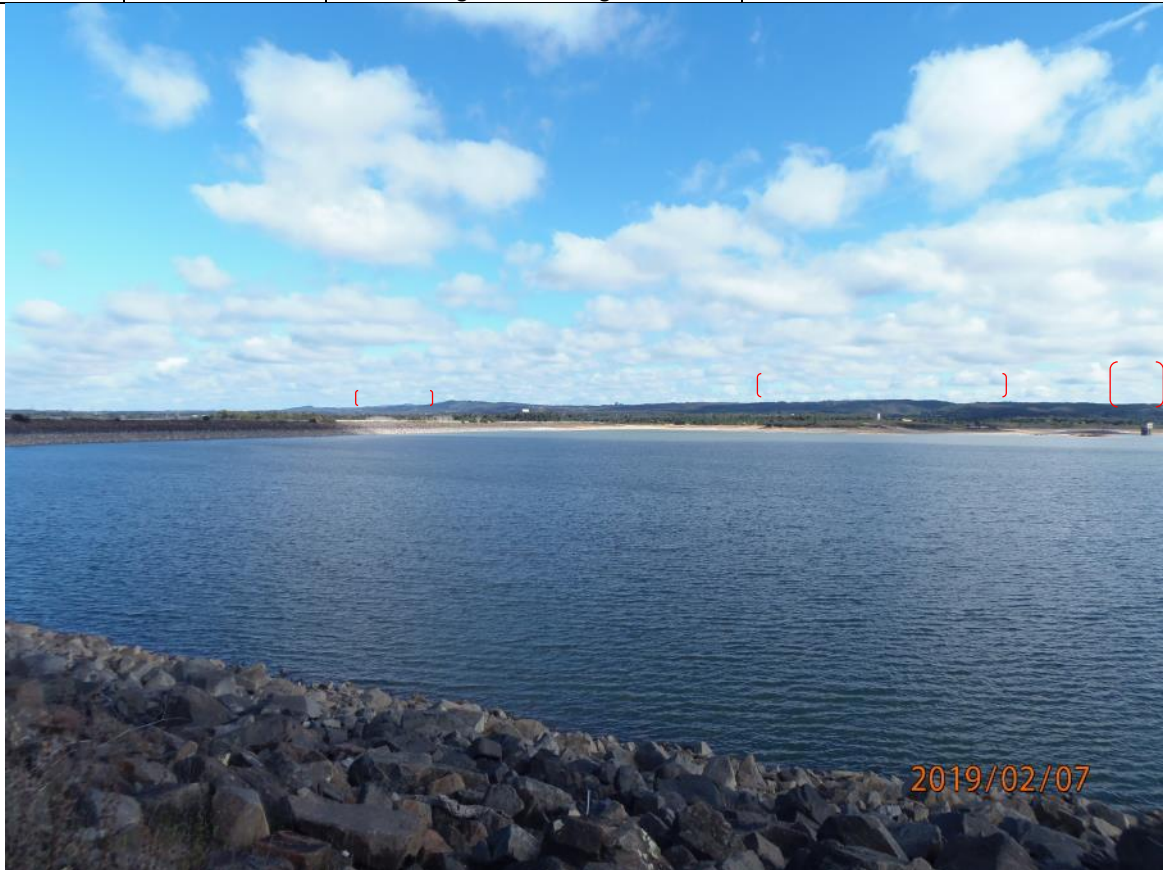
| # | Ref. interna | Recetor | Intrusão Projeto |
|---|---|---|---|
| 20 | 138_154-62 | Barragem de Morgavel * | Elevada |

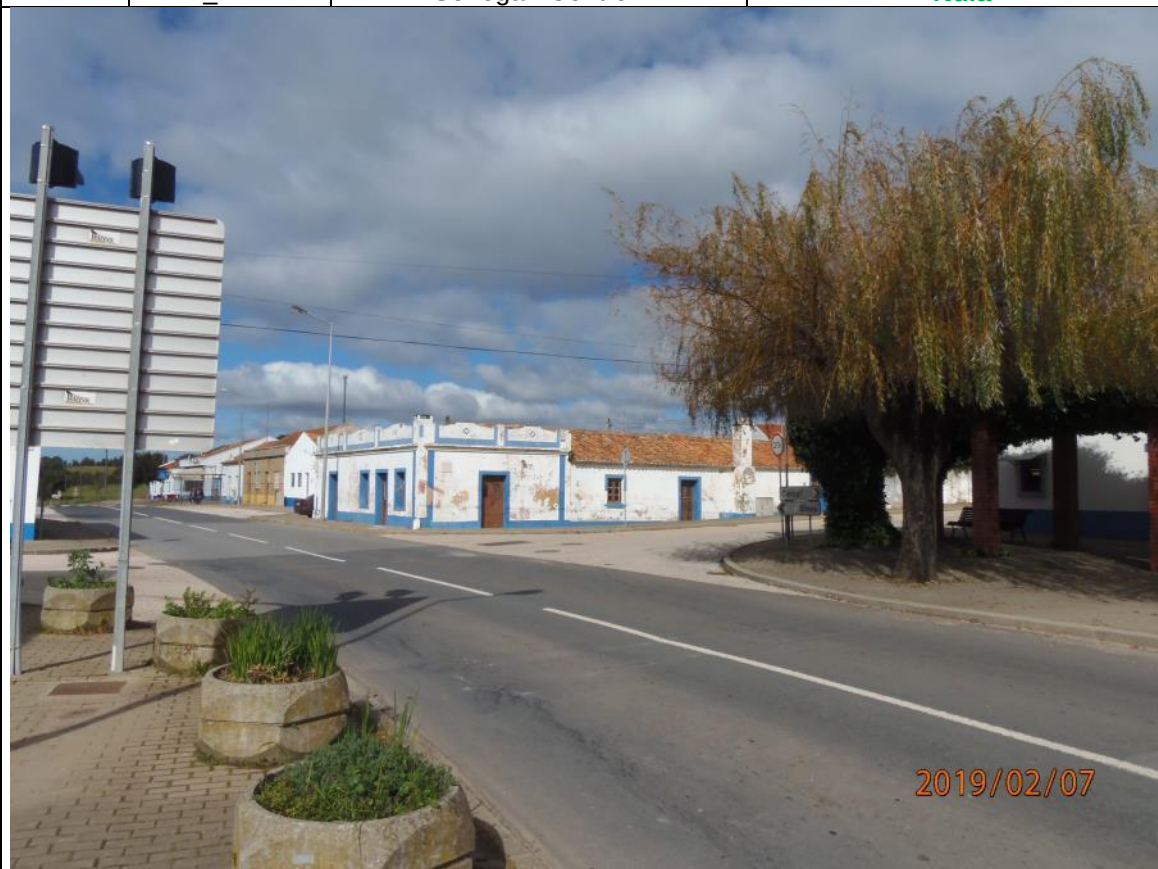
| # | Ref. interna | Recetor | Intrusão Projeto |
|---|---|---|---|
| 21 | 140_163-64 | Sonega - Centro * | Nula |

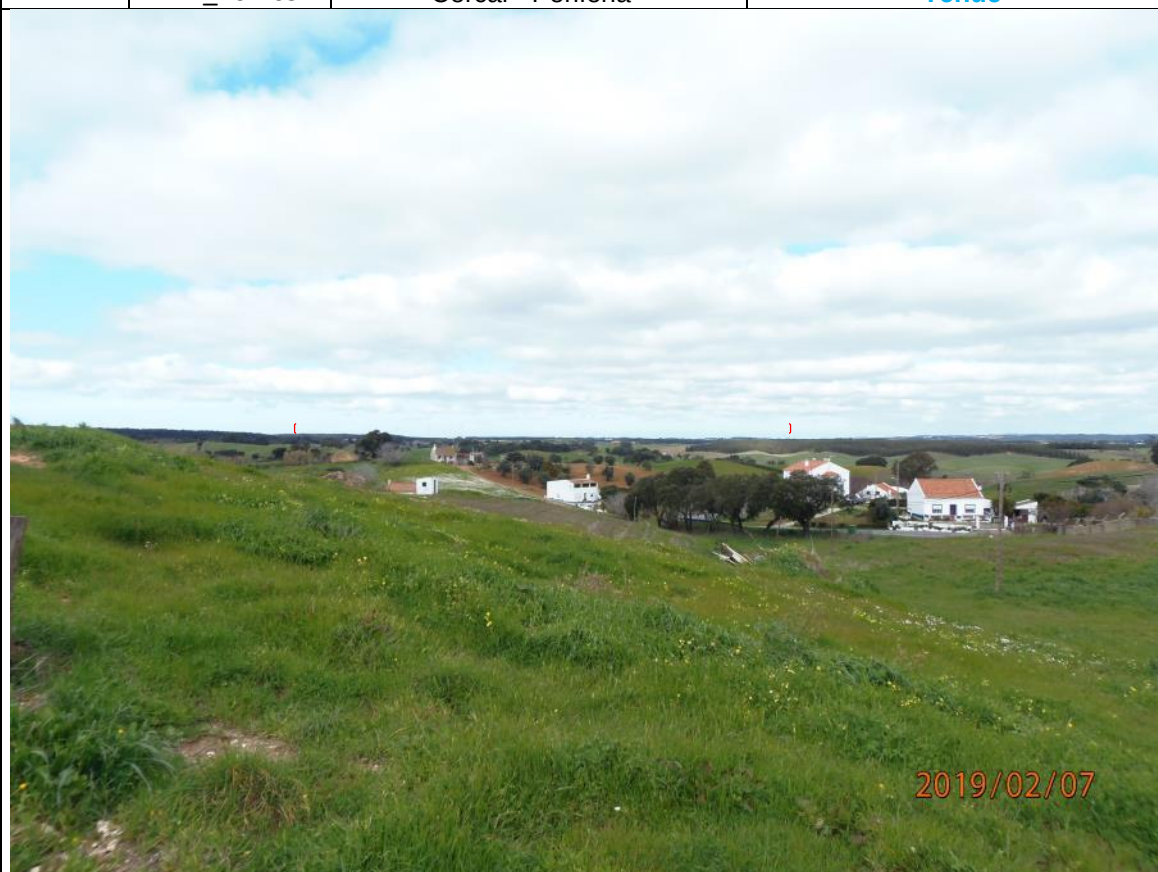
| # | Ref. interna | Recetor | Intrusão Projeto |
|---|---|---|---|
| 22 | 141_167-69 | Cercal - Periferia * | Ténue |

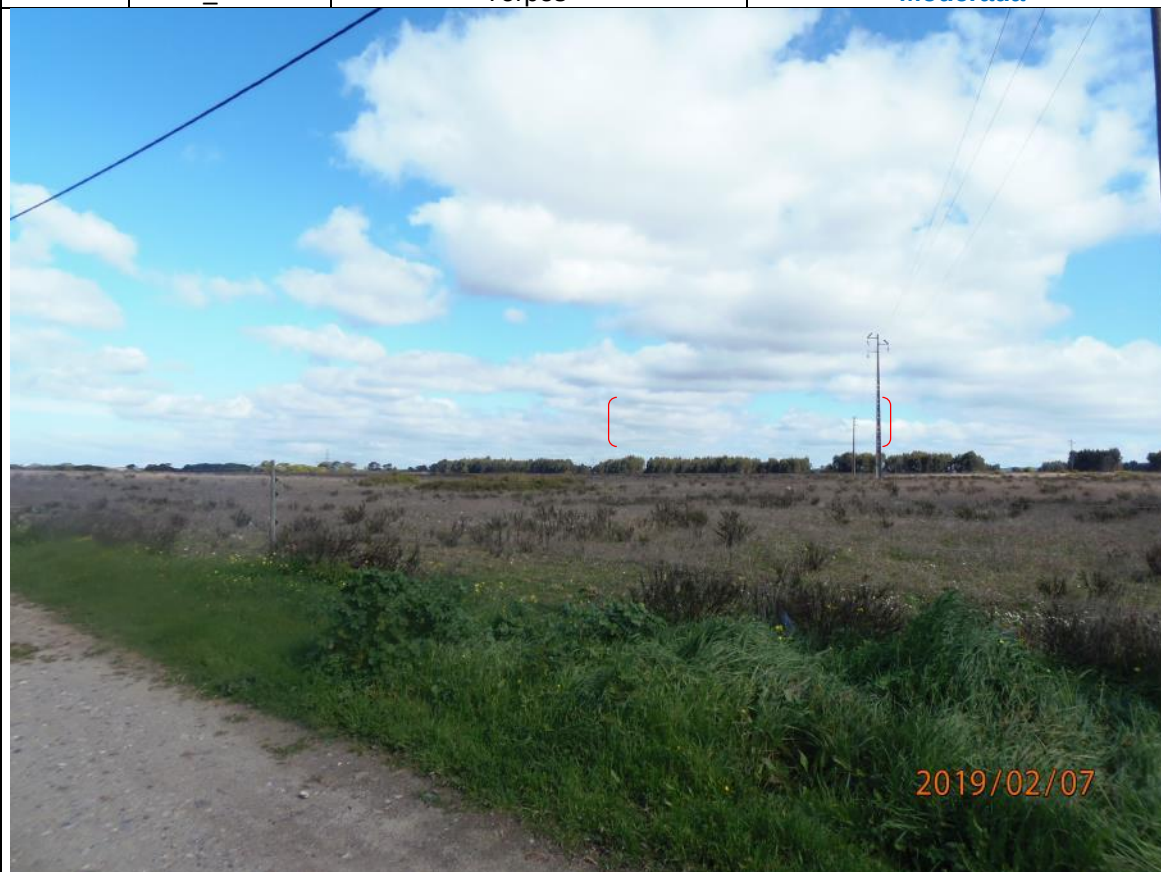
| # | Ref. interna | Recetor | Intrusão Projeto |
|---|---|---|---|
| 23 | 142_172-73 | Parque de Campismo de São Torpes ** | Moderada |

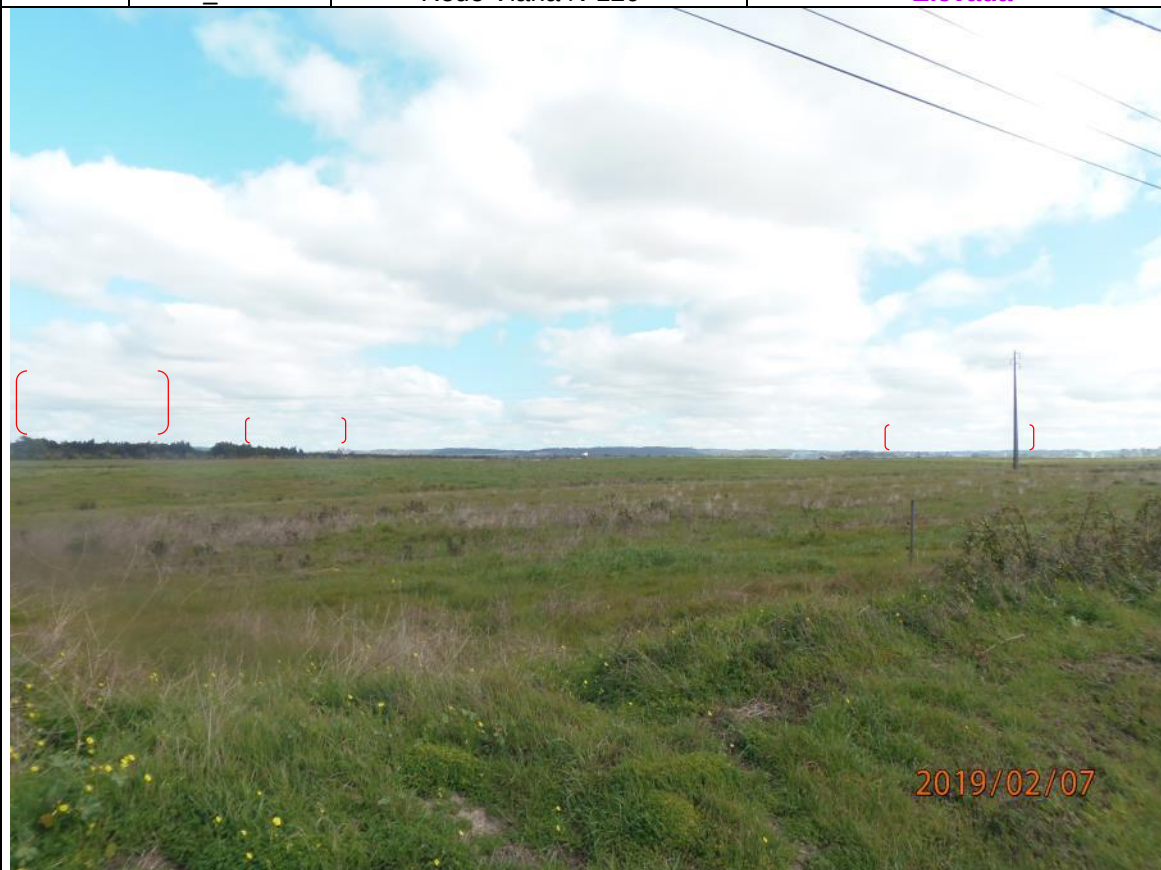
| # | Ref. interna | Recetor | Intrusão Projeto |
|---|---|---|---|
| 24 | 143_174-75 | Rede Viária N-120 * | Elevada |

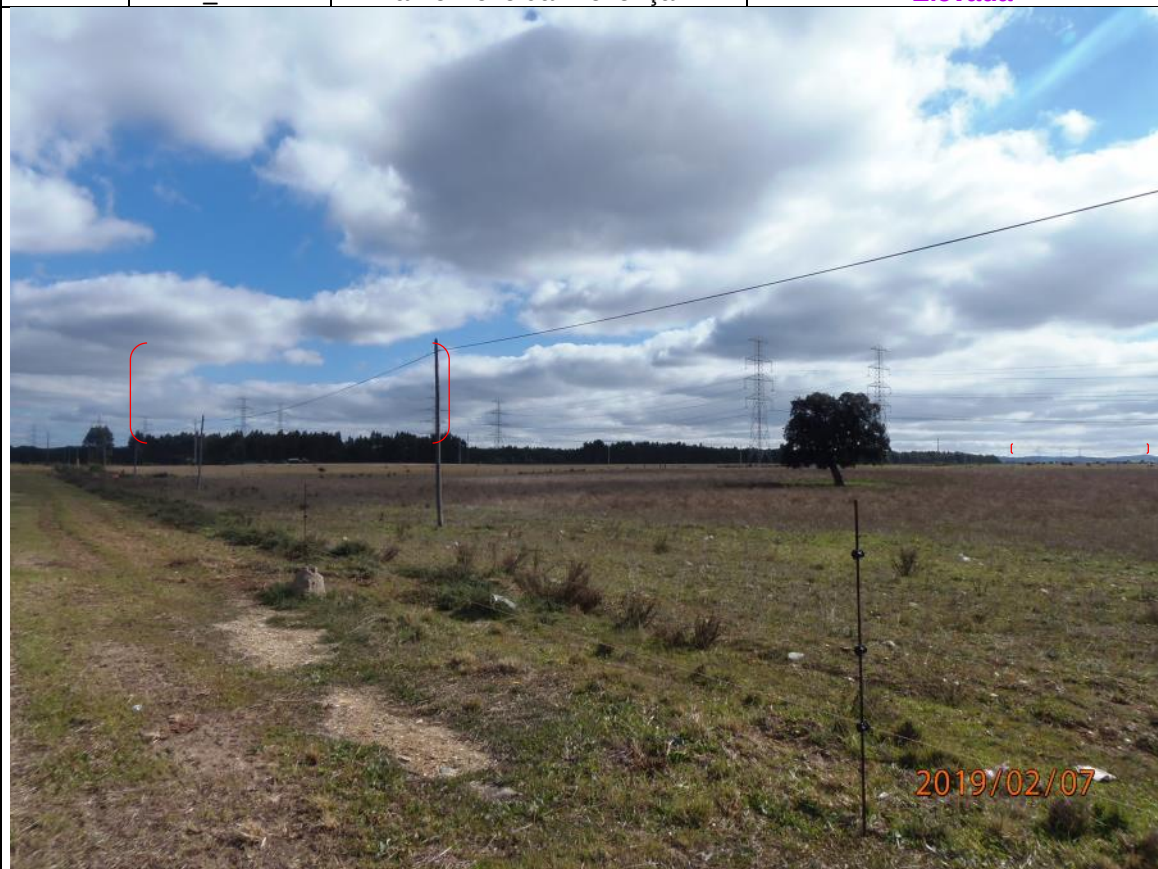
| # | Ref. interna | Recetor | Intrusão Projeto |
|---|---|---|---|
| 25 | 144_176-80 | Bairro Novo da Provença ** | <b>Elevada</b> |

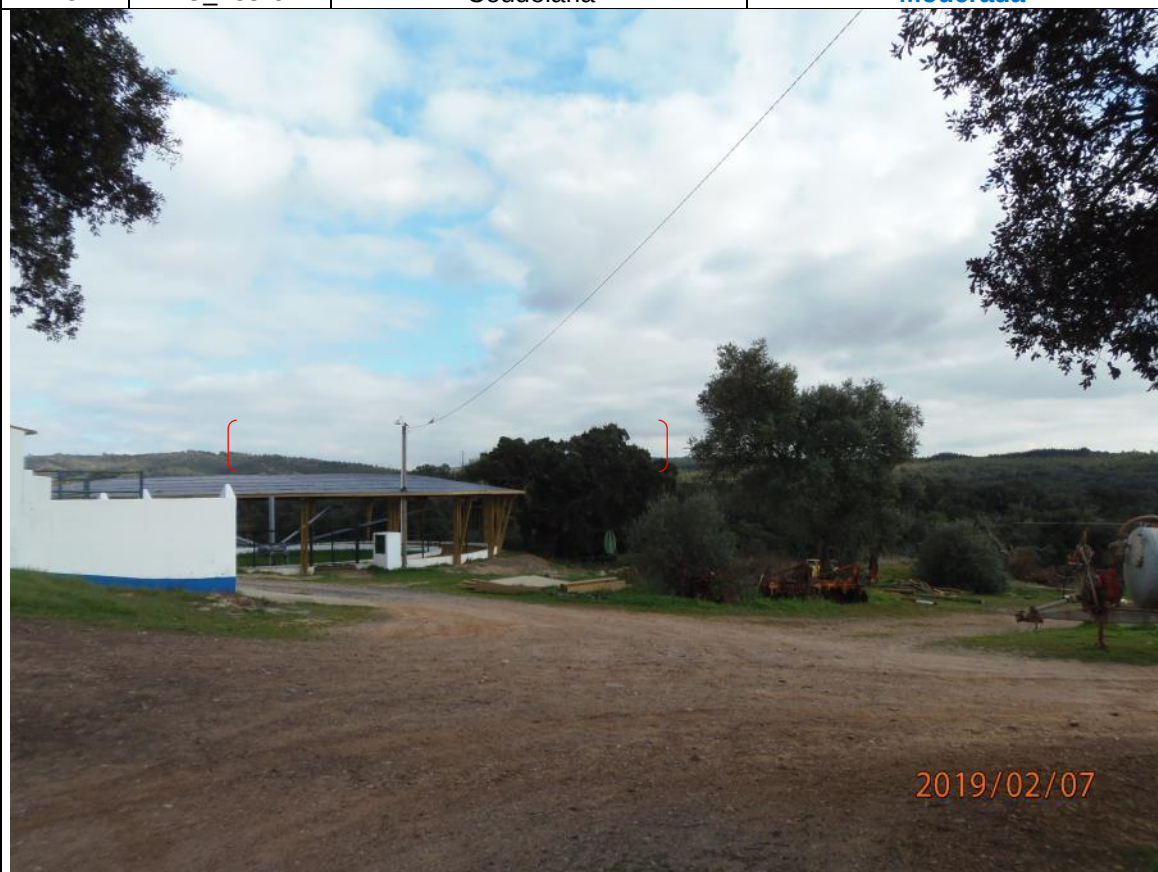
| # | Ref. interna | Recetor | Intrusão Projeto |
|---|---|---|---|
| 26 | 145_203-04 | Coudelaria * | <b>Moderada</b> |

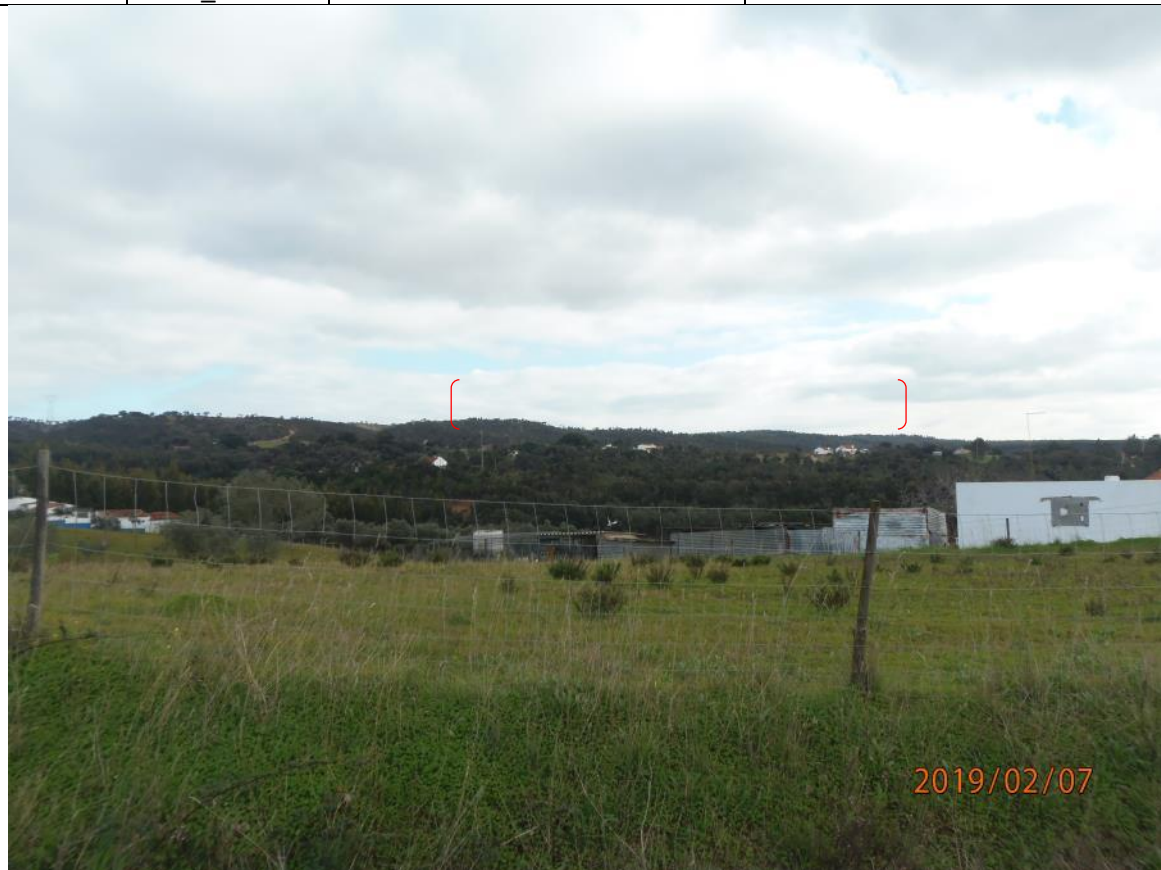
| # | Ref. interna | Recetor | Intrusão Projeto |
|---|---|---|---|
| 27 | 146_205-07 | Paíol - Centro * | Moderada |

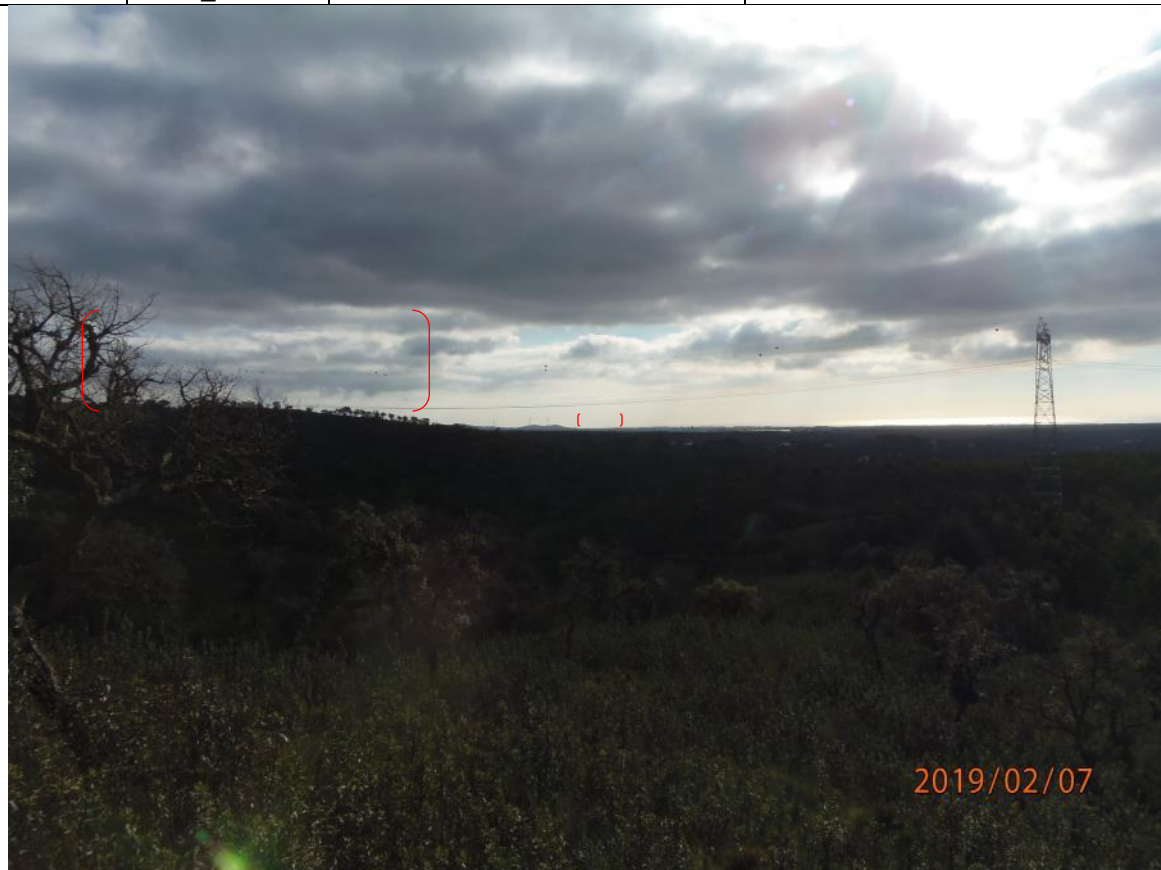
| # | Ref. interna | Recetor | Intrusão Projeto |
|---|---|---|---|
| 28 | 147_208-10 | Estrada Local * | Elevada |

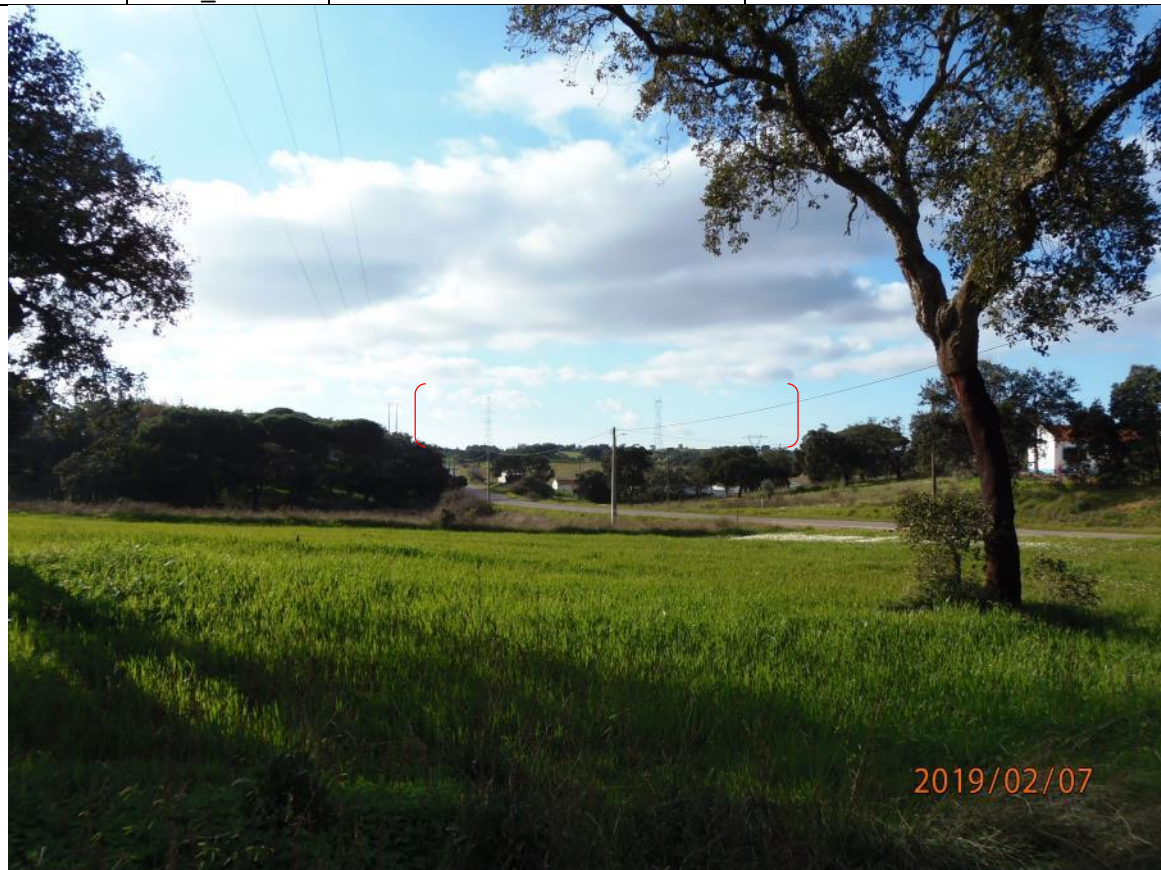
| # | Ref. interna | Recetor | Intrusão Projeto |
|---|---|---|---|
| 29 | 148_223-24 | Sobralinho/Rota Vicentina * | <b>Moderada</b> |

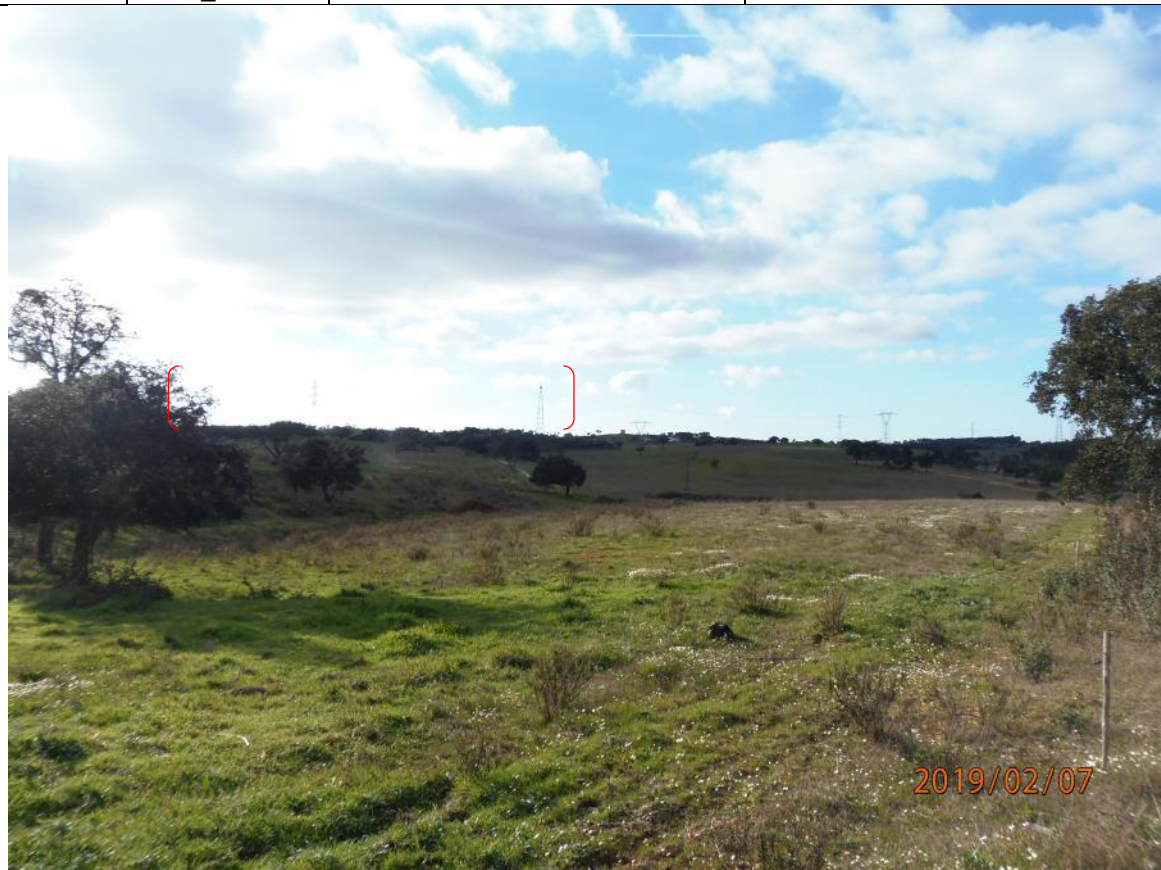
| # | Ref. interna | Recetor | Intrusão Projeto |
|---|---|---|---|
| 30 | 149_223-26 | Sobralinho/Rota Vicentina * | <b>Moderada</b> |

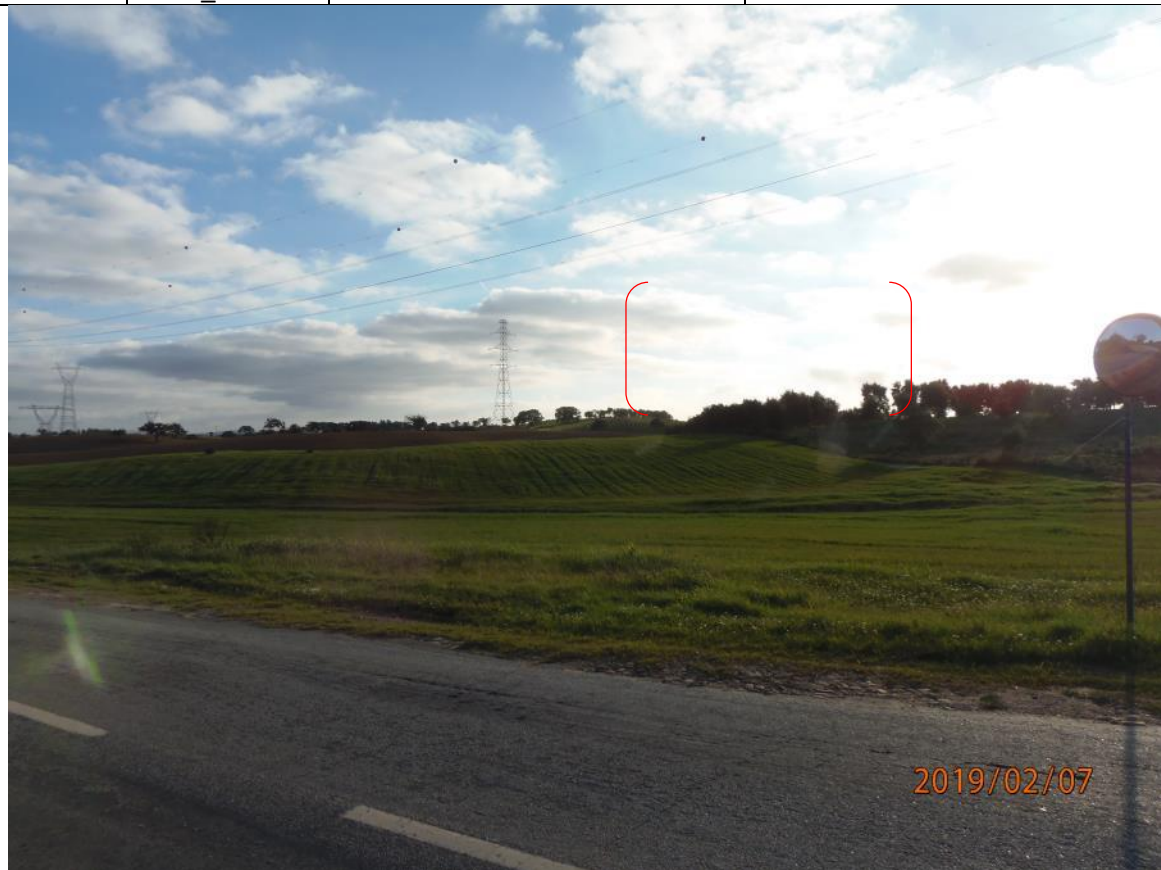
| # | Ref. interna | Recetor | Intrusão Projeto |
|---|---|---|---|
| 31 | 150_242-44 | EN120/Rota Vicentina * | <b>Elevada</b> |

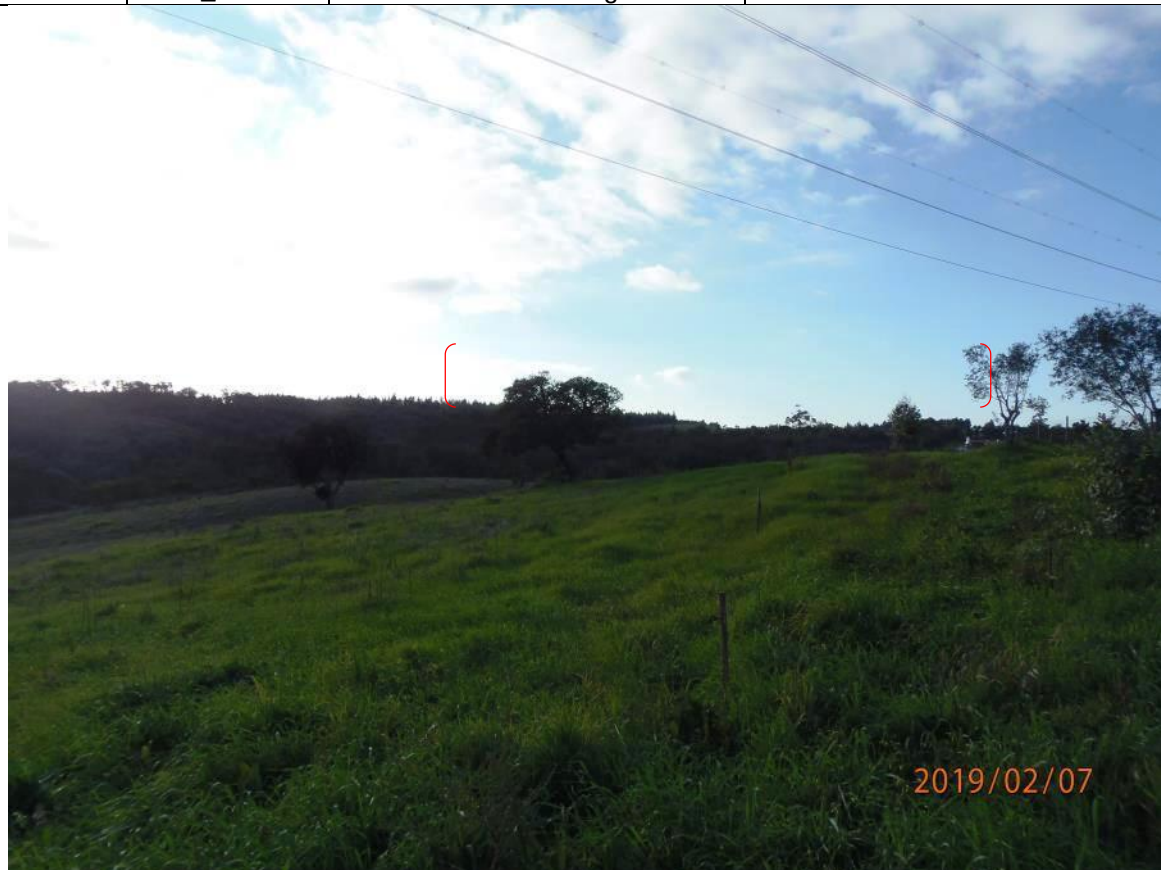
| # | Ref. interna | Recetor | Intrusão Projeto |
|---|---|---|---|
| 32 | 151_245-49 | AL: Courela do Salgueiro * | <b>Moderada</b> |

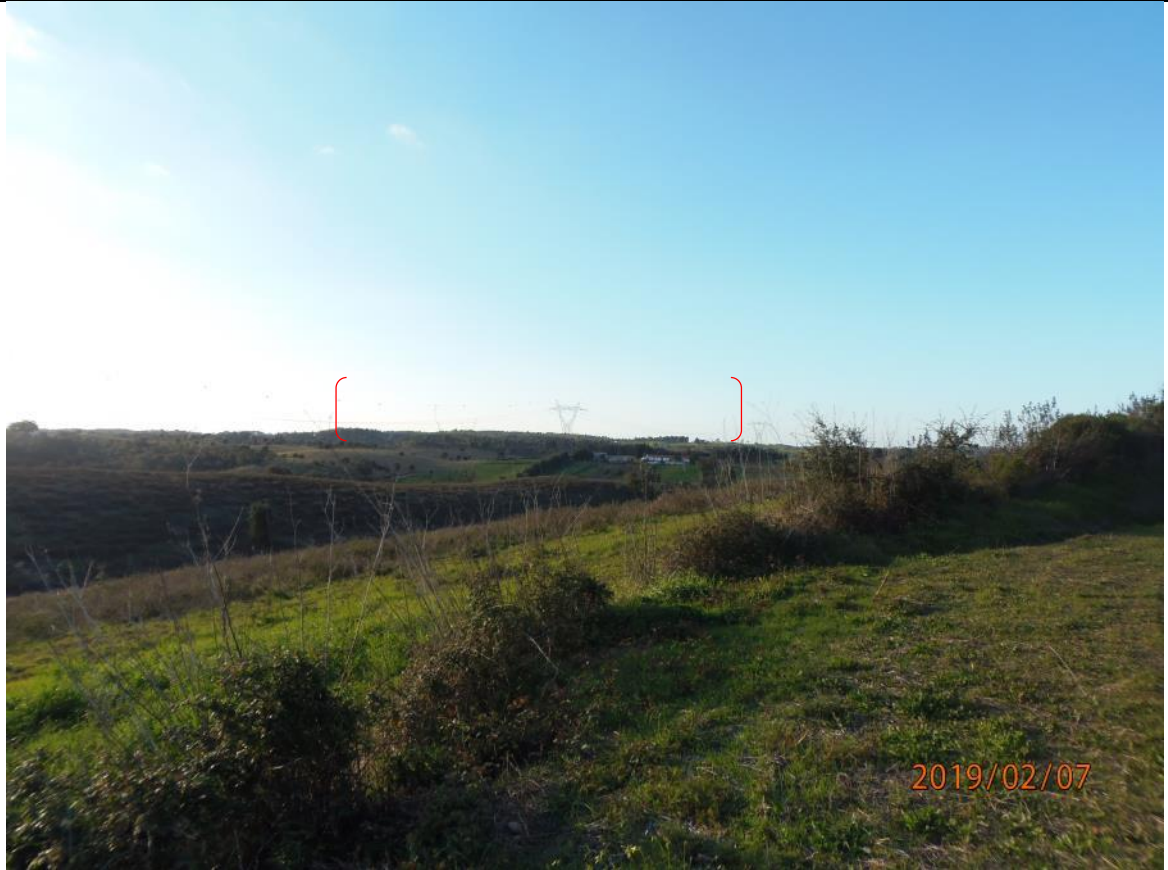
| # | Ref. interna | Recetor | Intrusão Projeto |
|---|---|---|---|
| 33 | 153_250-52 | EN120 * | Moderada |

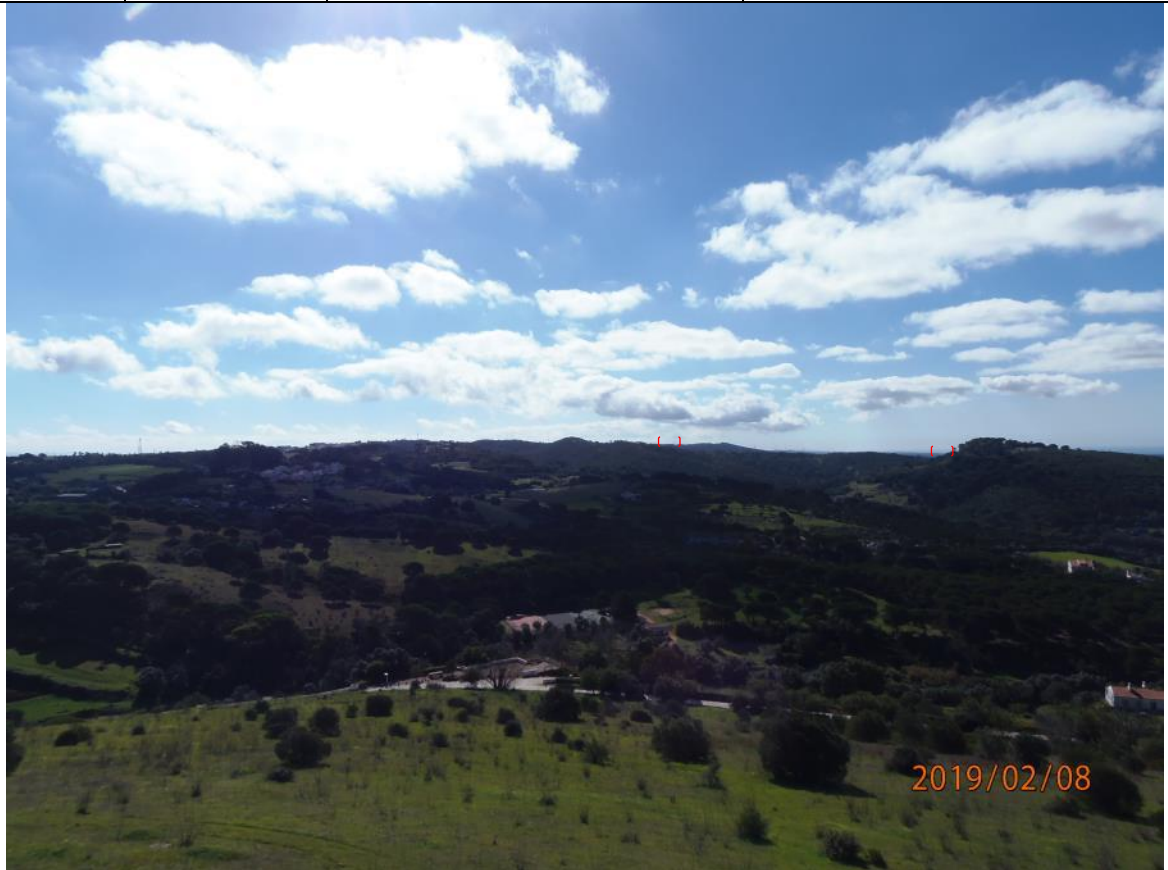
| # | Ref. interna | Recetor | Intrusão Projeto |
|---|---|---|---|
| 34 | 154_291-93 | Castelo/Cemitério de Santiago do Cacém */**/** | Ténue |

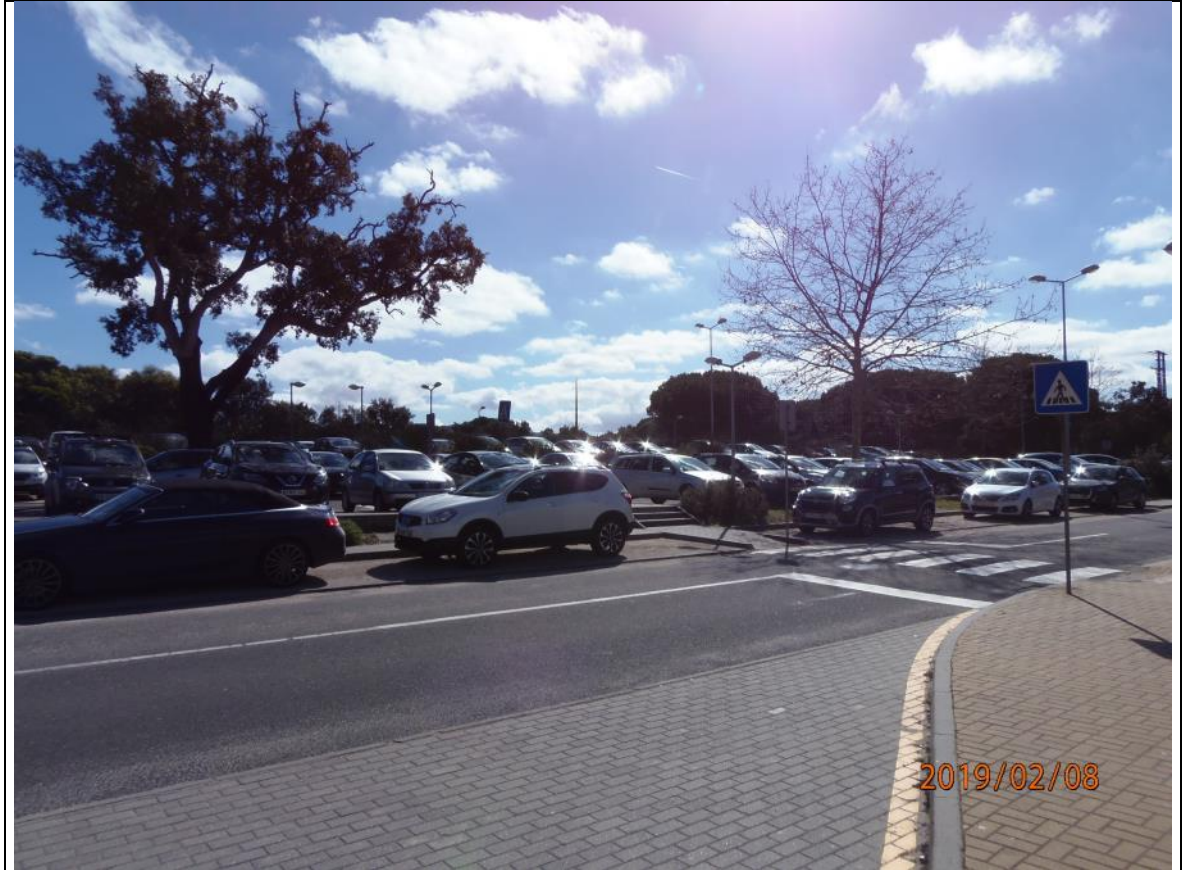
| # | Ref. interna | Recetor | Intrusão Projeto |
|---|---|---|---|
| 9 | 155_294-96 | Hospital do Litoral Alentejano *** | Nula |
