#### “SOBREEQUIPAMENTO DO PARQUE EÓLICO DA SERRA DE SICÓ”

##### **Pedido de Elementos Adicionais para efeitos de conformidade do EIA**

RELATÓRIO DOS ESTUDOS GEOLÓGICOS COM GEORADAR E  
LOCALIZAÇÃO DA ÁREA QUE FOI SUJEITA A DESMATAÇÃO

**PROSPECÇÃO POR GEORRADAR**  
**SOBREQUIPAMENTO DO PARQUE EÓLICO DA SERRA DE SICÓ**  
**AG11**

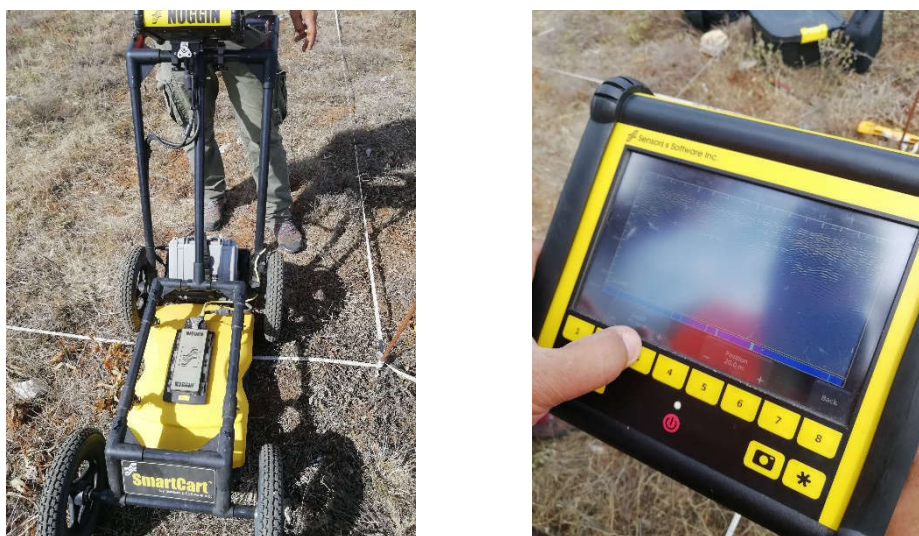
Os levantamentos com georradar foram executados a 9 de Agosto de 2019 com recurso ao equipamento NOGGIN da Sensors & Software, munido de antena blindada de 250MHz.

Figura 3 – Ilustração do equipamento e da verificação de aquisição de dados no campo

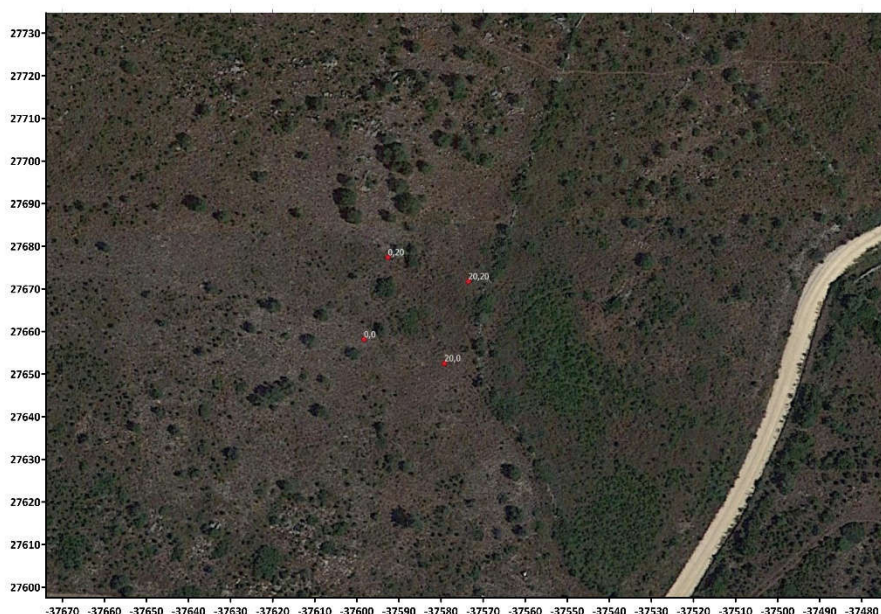
Foi definido no local um quadrado com 20m de lado, tendo por referência o centro do aerogerador georreferenciado no terreno com recurso a GPS diferencial Reach RS+, respeitando a localização proposta pelo cliente.

**Figura 4 – Posição dos vértices da grelha de levantamento georradar**
