**ELABORAÇÃO DO ESTUDO DE RECURSOS HÍDRICOS
SUPERFICIAIS: ID 25979 – FOZ DO ARADE
PROCESSO: PR-18-0573**

Caracterização da Qualidade da Água

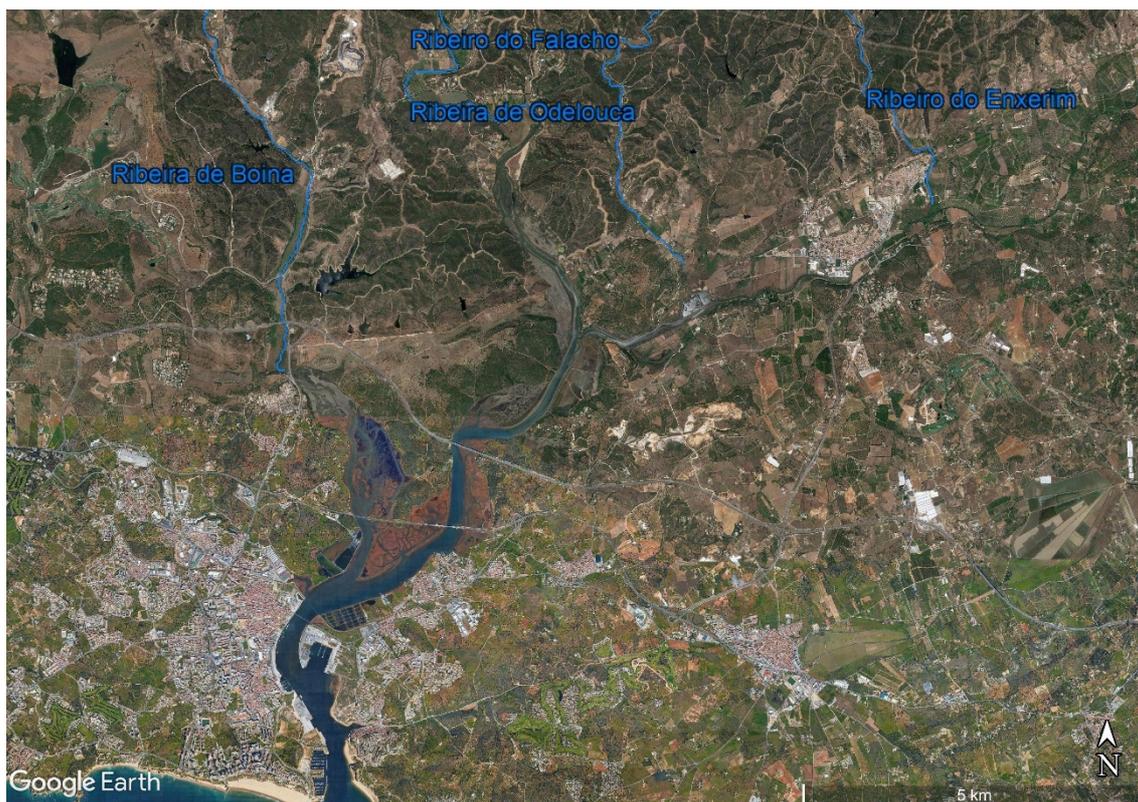
Figura 1 – Massas de água (sensu DQA) do tipo rio existentes na proximidade da área de estudo.

De acordo com a segunda geração do Plano de Gestão da Região Hidrográfica das Ribeiras do Algarve, em vigor², a área de estudo não intersecta diretamente nenhuma massa de água superficial da categoria "rios" (linhas água com bacia de drenagem $\geq 10 \text{ km}^2$) (**Figura 1**).

Apresenta uma bacia hidrográfica com cerca de 996 km² e tem como principais afluentes as ribeiras da Boina e de Odelouca (**Figura 1**). O estuário é do tipo mesotidal homogéneo com descargas irregulares de rio (tipo A2, sensu DQA), apresentando uma área considerável de zonas de sapal (Gonçalves et al., 2013).

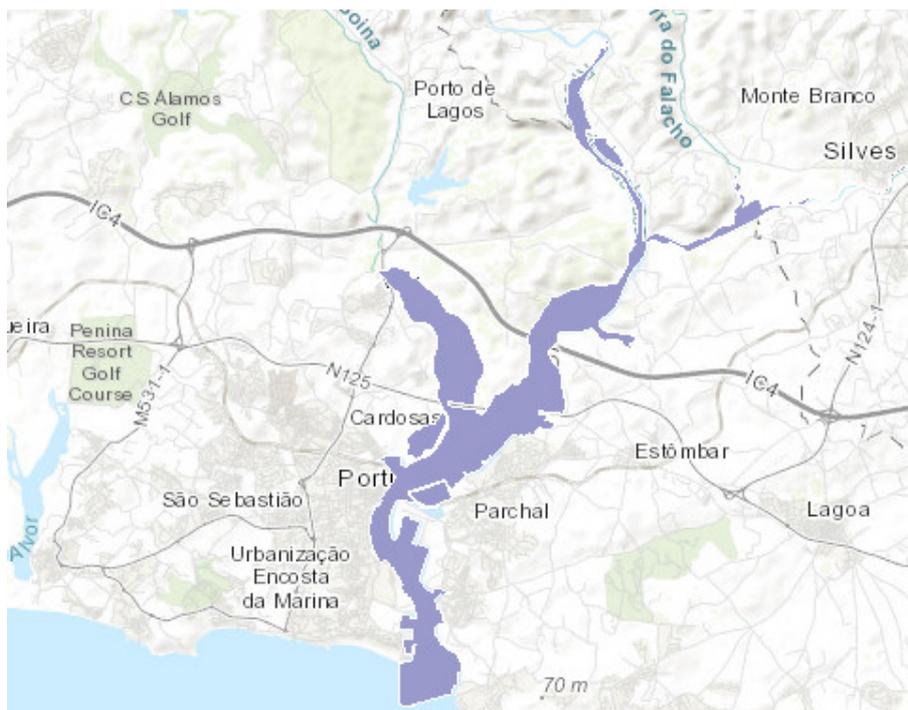
Figura 2 – Massa de água de transição Arade-WB1. Imagem do Sistema Nacional de Informação de Ambiente. Sem escala.

Embora não intersectando nenhuma MA superficial, a área de estudo desenvolve-se na vizinhança da massa de água de transição Arade-WB1 (PT08RDA1701), que corresponde ao trecho final do estuário do Arade (**Figura 2**). Este estuário, que recebe água do rio Arade, das ribeiras de Odelouca e da Boina, e de outras linhas de água de menor dimensão, desaguando em frente a Portimão, é o segundo maior da região algarvia e apresenta um Bom Estado, sendo conseqüentemente importante avaliar no âmbito do EIA quais os riscos que a implantação do projeto pode acarretar para a sua qualidade ecológica.

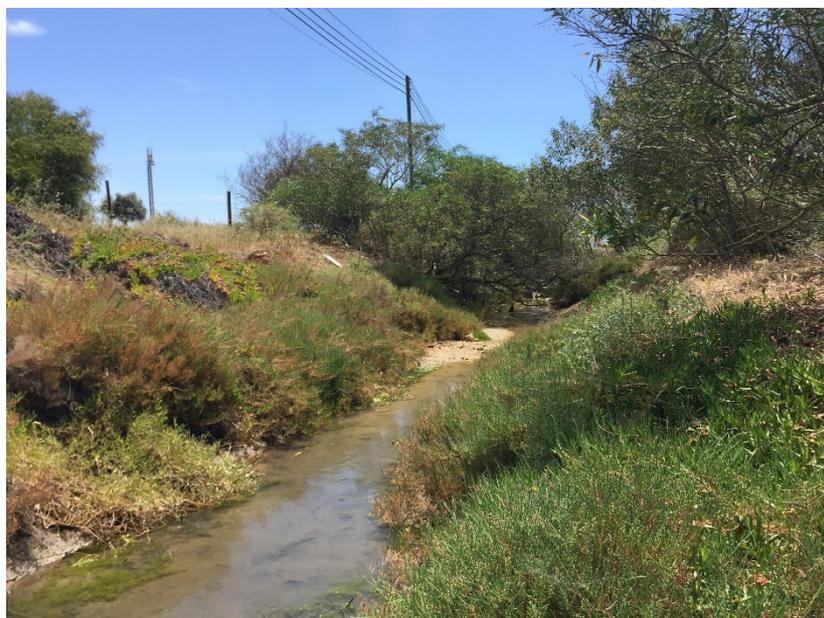
Figura 3 – Aspeto geral da vala de drenagem existente no limite da área de estudo em maio de 2019.

Assim, no âmbito do EIA avaliam-se aspetos da qualidade ecológica das águas superficiais do estuário e da vala de drenagem existente (**Figura 3**).

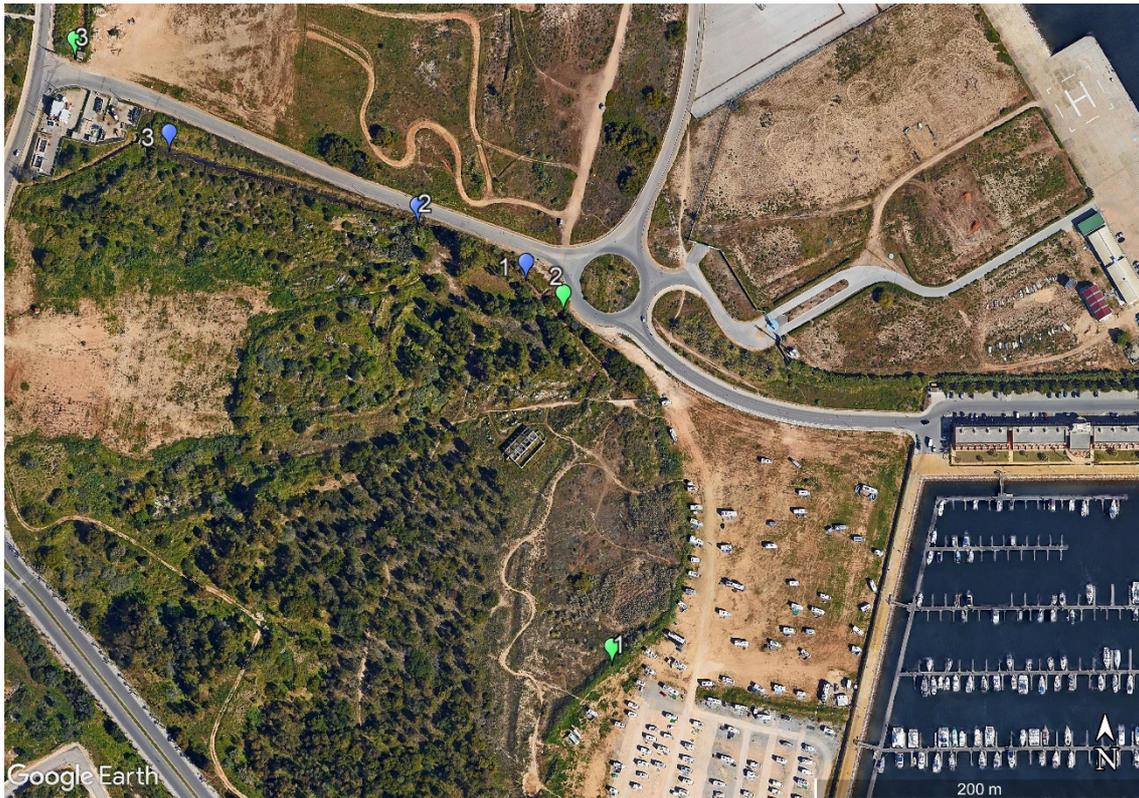
Figura 4 – Locais das amostragens efetuadas no âmbito do EIA. Identificam-se a verde os locais de amostragem de macroflora, e a azul os de macroinvertebrados bentónicos.

As comunidades de vegetação presentes foram amostradas em três locais, incluindo dois situados na vala de drenagem e um situado na zona mais plana, próximo da marina (**Figura 4**). A macroflora foi amostrada tendo por base: i) o protocolo de amostragem de macrófitos no âmbito da avaliação biológica da qualidade da água em sistemas fluviais segundo a Directiva Quadro da Água³ e ii) o protocolo de monitorização para angiospérmicas em águas de transição (sapais)⁴. Mais especificamente, as espécies vegetais foram inventariadas em faixas de 100 m do corredor aquático, transpondo-se a linha de água transversalmente várias vezes. Além da composição florística, foram igualmente registados parâmetros referentes à estratificação, nomeadamente a presença ou ausência dos estratos herbáceo, arbustivo e arbóreo, e respectivos graus de cobertura.

Para a amostra de invertebrados bentónicos na vala de drenagem foram recolhidos cores, com cerca de 60 cm² cada, em três locais distintos (**Figuras 4 e 5**). De modo a amostrar o máximo de riqueza e diversidade presentes, cada core foi enterrado até à profundidade de 10 cm.

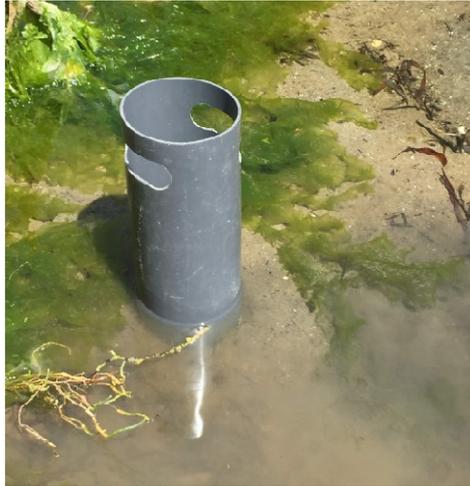
Figura 5 – Core utilizado na amostragem de invertebrados bentônicos.

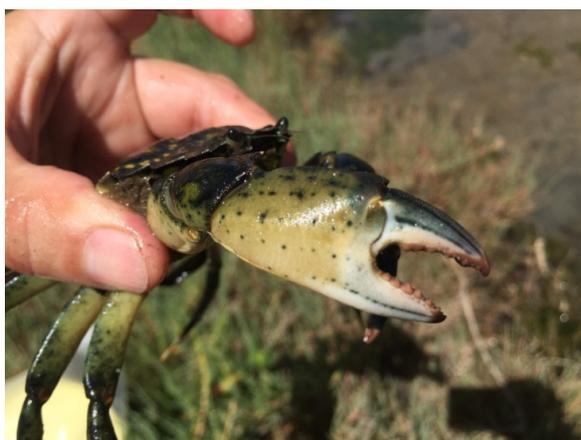
Figura 6 - Exemplar de caranguejo mouro capturado na vala de drenagem em maio de 2019.

O inventário de Gonçalves et al., (2013) detetou ainda 86 espécies de invertebrados no estuário, com o domínio do camarão-mouro (*Crangon crangon*). O caranguejo-mouro (*Carcinus menas*, **Figura 6**) e o camarão-da-costa (*Palaemon serratus*) foram as outras espécies dominantes e que, juntamente com o camarão-mouro, são características de outros estuários portugueses, como o Tejo.

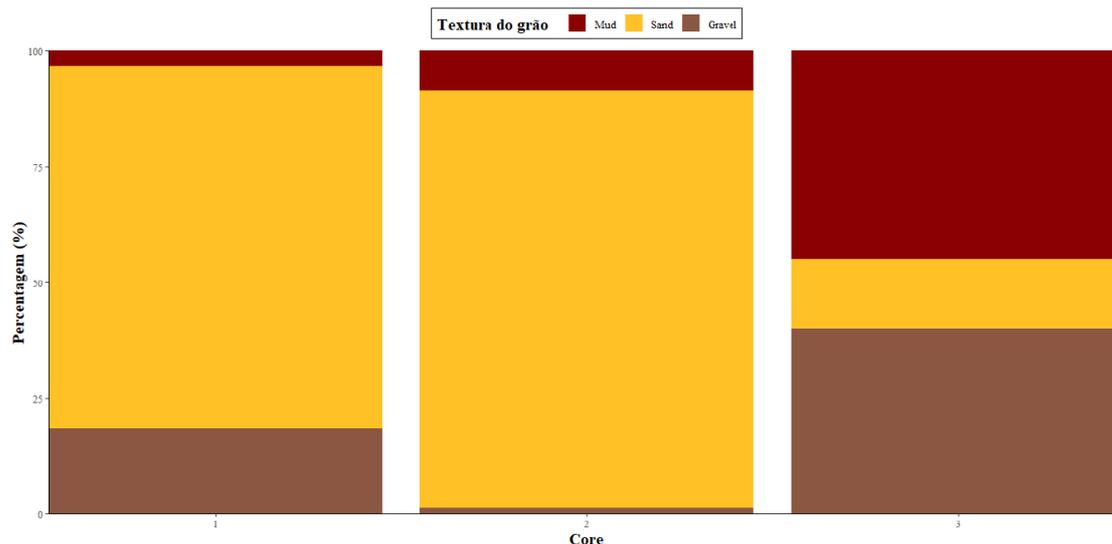
Figura 7 - Granulometria dos sedimentos em cada um dos locais amostrados

O sedimento dos locais de amostragem 1 e 2 foi dominado por areia (78% e 90%, respectivamente, **Figura 7**). Em contraste, o local 3 evidenciou uma maior percentagem de vasa e gravilha (45% e 39.9%). Os valores de matéria orgânica total aumentaram para montante, sendo particularmente elevados no ponto de amostragem 3, situado na proximidade da estação elevatória (**Quadro 2**).

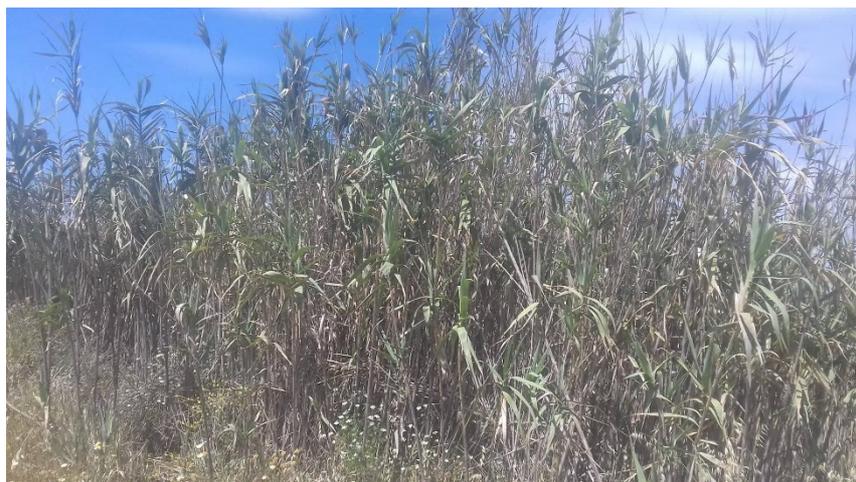
Figura 8 - Canavial existente no local de amostragem 1.

O local de amostragem 1 situa-se numa zona bastante intervencionada, situado na proximidade de uma área utilizada para estacionamento durante a época balnear. Trata-se de uma área plana onde se reconhece uma ligeira depressão, que aparenta ser sujeita a encharcamento sazonal. A vegetação é dominada pelo canavial de elevada cobertura e por algum acacial disperso de baixa cobertura (**Figura 8**).

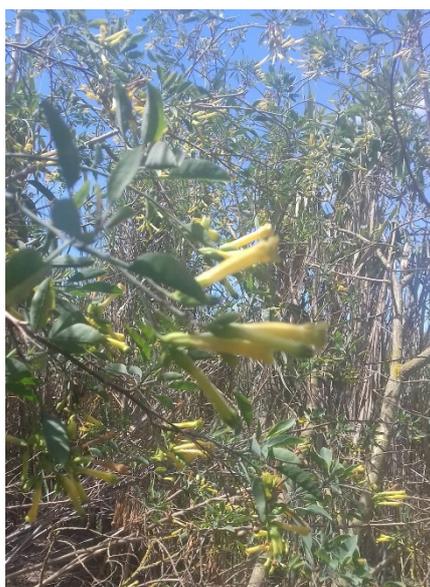
Figura 9 - *Nicotiana glauca* no local de amostragem 1

No estrato arbustivo distinguem-se exemplares de *Atriplex halimus*, planta geralmente associada ao sapal alto e que ocorre também em locais nitrofilizados, sempre próximo do mar. É ainda de salientar neste estrato a presença da alóctone *Nicotiana glauca* (**Figura 9**). No estrato herbáceo destacam-se as espécies ruderais dos géneros *Avena*, *Bromus*, *Anthemis*, *Chrysanthemum*, *Cortaderia*, entre outros.

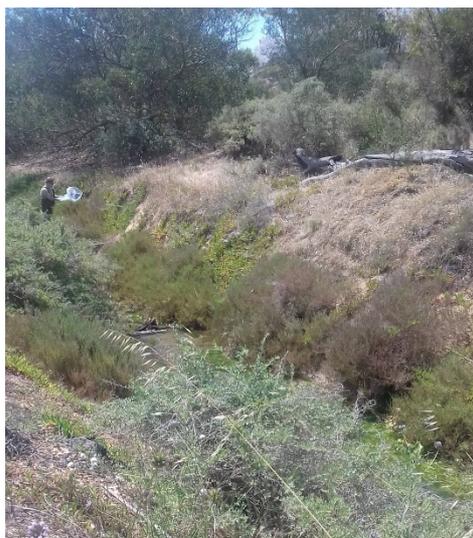
Figura 10 - Vista geral do canal e dos taludes no local de amostragem 2

O local 2, situado na vala de drenagem, é também uma área muito intervencionada, com canal e margens regularizados. Neste caso a vegetação das margens difere da existente no canal. No canal e na parte inferior do talude estão presentes espécies características de sapal, que toleram períodos de encharcamento mais longos, nomeadamente alguns exemplares de *Salicornia* sp., *Halimione portulacoides* e *Arthrocnemum macrostachyum* (**Figura 10**). Nos taludes da vala é possível observar espécies de caráter terrestre, que suportam períodos menores de encharcamento.

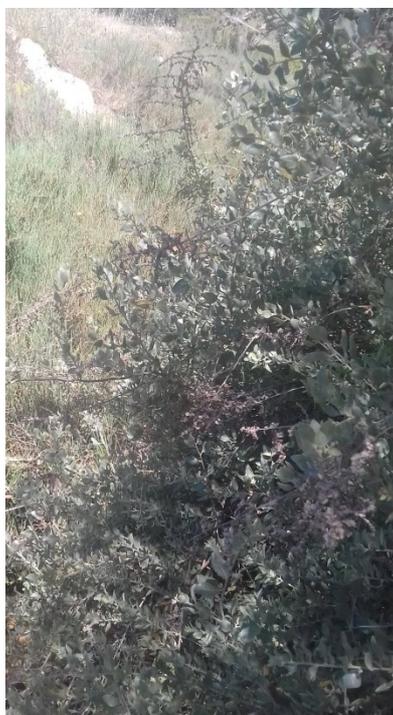
Figura 11 - Colonização por *Atriplex halimus*

O estrato arbóreo/arbustivo alto conta ainda com a invasora *Acacia saligna* e com alguns exemplares de eucaliptos. O estrato arbustivo baixo conta com matos, em alguns casos com uma densidade considerável de *Atriplex halimus* (**Figura 11**). No estrato herbáceo foi possível observar extensas manchas de chorão-das-praias, que invade grande parte dos taludes. Também no estrato herbáceo as espécies ruderais de larga distribuição *Bituminaria bituminosa*, *Andryala integrifolia*, *Avena barbata*, *Hirschefeldia incana*, *Galactites tomentosa*, *Bromus diandrus*, *Bromus rigidus*, *Daucus carota*, *Lavatera cretica*, *Chrysanthemum coronarium*, *Foeniculum vulgare* e *Lagurus ovatus* estão presentes com diferentes graus de cobertura.

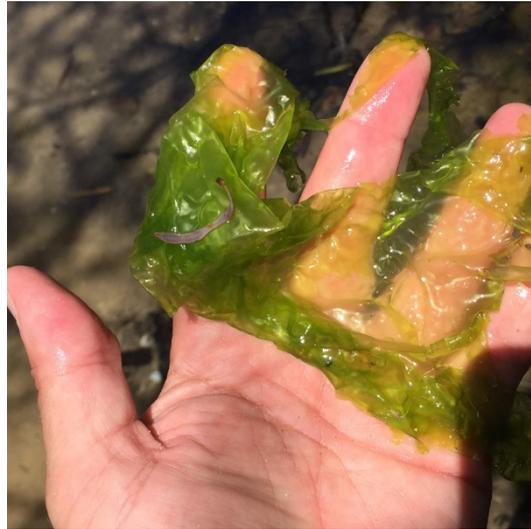
Figura 12 – Algas *Ulva* sp. identificadas na vala de drenagem. Também visíveis na Figura 5.

No local de amostragem 2 foram ainda identificadas macroalgas do género *Ulva*, frequentemente associadas a ambientes eutrofizados (**Figura 12**)

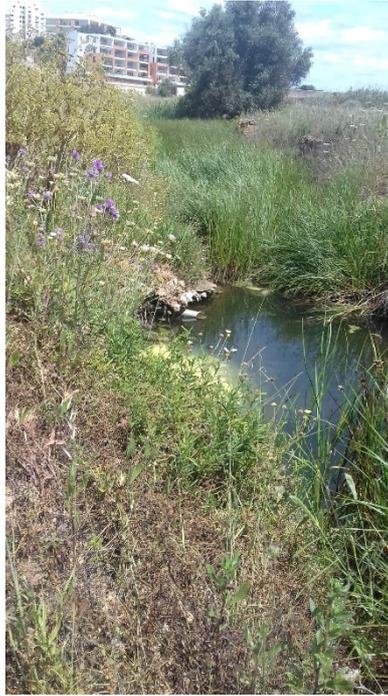
Figura 13 - Vista geral do local de amostragem 3

O local de amostragem 3, situado na vala de drenagem acima da estação elevatória, abrange um troço que aparenta possuir zonas de encharcamento prolongado ao longo do ano. Na zona do canal encontram-se as espécies que possuem mais afinidades com áreas húmidas em que o efeito da salinidade não está tão presente como nos locais anteriores (**Figura 13**). Como espécies dominantes, no canal, identificaram-se a tabua (*Phragmites domingensis*), com cobertura de 60%, e *Bolboschoenus maritimus*, com cobertura de 30%. Os taludes da vala encontram-se colonizados por espécies herbáceas ruderais, associados a locais recentemente mobilizados com alguma nitrofilia de onde se destacam as espécies *Coleostephus myconis*, *Anthemis arvensis*, *Psoralea bituminosa*, *Galactites tomentosa*, *Avena* sp., *Daucus carota*, *Hirschfeldia incana*, *Chrysanthemum coronarium*, *Dittrichia viscosa*, *Picris echioides* e *Bromus* sp.
