| Nº INVENTÁRIO | poço/cisterna |
| OP-1 | |

| TIPO DE SÍTIO | Poço |

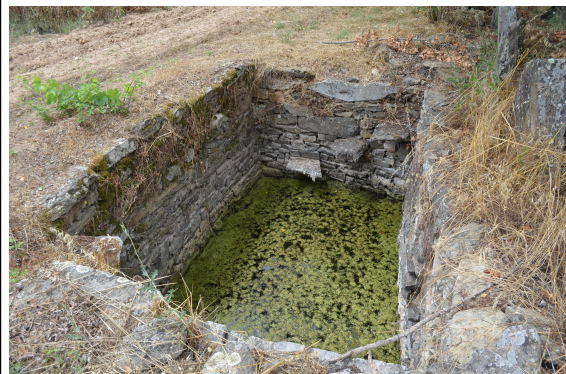
Recinto de formato sub-retangular, com cerca de 2,5 por 5 metros de lado, cuidadosamente capeado com pedras de xisto bem alinhadas e encaixadas entre si. A estrutura estende-se em profundidade para debaixo do nível do solo da parcela agricultada, e o acesso à água é propiciado por uma escada rudimentar na parede poente, composta por três lajes salientes da parede, formando degraus. A estrutura orienta-se sensivelmente segundo os pontos cardeais, e está paralela ao curso do ribeiro, que a ladeia e da qual está separada apenas pelo muro, e o reforço deste que é constituído pelo alinhamento de grandes lajes de xisto colocadas na vertical. Tanto o muro como o alinhamento de lajes protegem a cisterna do fluxo de água do ribeiro, quando esta flui ou ocorrem enxurradas. A cerca de dois metros de profundidade existe uma pequena abertura na parede norte, do lado do ribeiro, a qual está posicionada abaixo do nível do leito, denunciando o objectivo de captar o nível freático, nos períodos do ano nos quais o ribeiro não corre. Trata-se de um conjunto que ilustra a elevada adaptação às condições ecológicas locais e aos objectivos de obter e armazenar água para a irrigação de hortas nos períodos de maior carência.
