**CONCESSÃO DE EXPLORAÇÃO DE DEPÓSITOS MINERAIS  
DE LÍTIO E MINERAIS ASSOCIADOS – “ROMANO”**

**ESTUDO DE IMPACTE AMBIENTAL**

**ELEMENTOS COMPLEMENTARES**

**ESTUDO PRÉVIO**

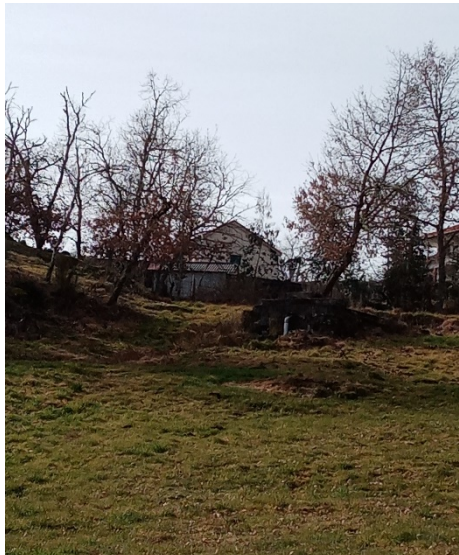
| <b>Código</b> | JF02 | <b>Fotografia Amostragem</b> |

| <b>Proprietário</b> | Captação Município de Montalegre | |
| <b>Tipo captação</b> | Nascente | |
| <b>Tipo utilização</b> | Abastecimento humano | |

| <b>Caudal estimado</b> | 0,1 l/s | |
| <b>Medições qualidade</b> | pH: 5,4 | |
| | Condutividade: 50,5 | |

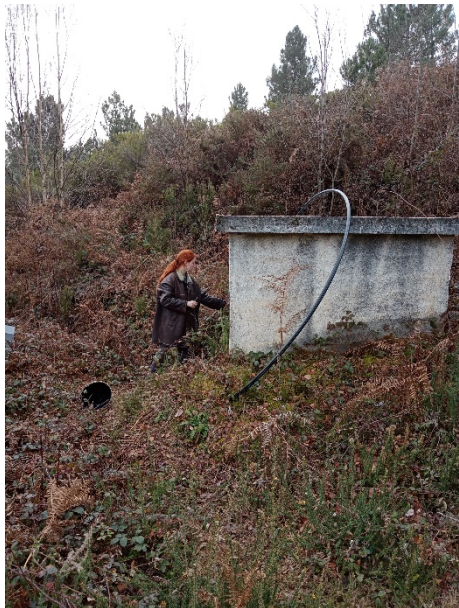
| <b>Código</b> | JF03 | Fotografia Amostragem |

| <b>Proprietário</b> | Captação Município de Montalegre | |
| <b>Tipo captação</b> | Nascente | |
| <b>Tipo utilização</b> | Abastecimento humano | |
| <b>Caudal estimado</b> | 0,36 l/s | |
| <b>Medições qualidade</b> | pH: 5,6 | |
| | Condutividade: < 44,6 | |

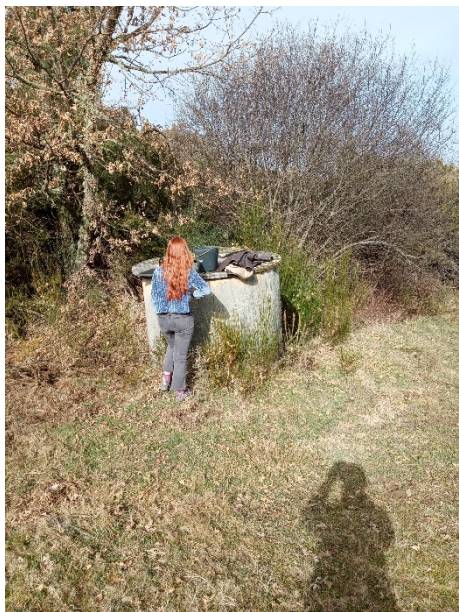
| <b>Código</b> | JF04 | <b>Fotografia Amostragem</b> |

| <b>Proprietário</b> | Captação Município de Montalegre | |
| <b>Tipo captação</b> | Nascente | |
| <b>Tipo utilização</b> | Abastecimento humano | |
| <b>Caudal estimado</b> | 0,33 l/s | |
| <b>Medições qualidade</b> | pH: 5,2 | |
| | Condutividade: < 44,6 | |

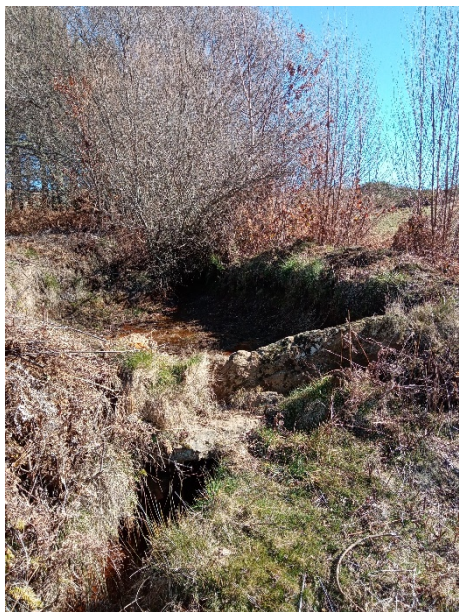
| <b>Código</b> | M02 | <b>Fotografia Amostragem</b> |

| <b>Proprietário</b> | Monte Baldio de<br>Carvalhais | |
| <b>Tipo captação</b> | Nascente | |

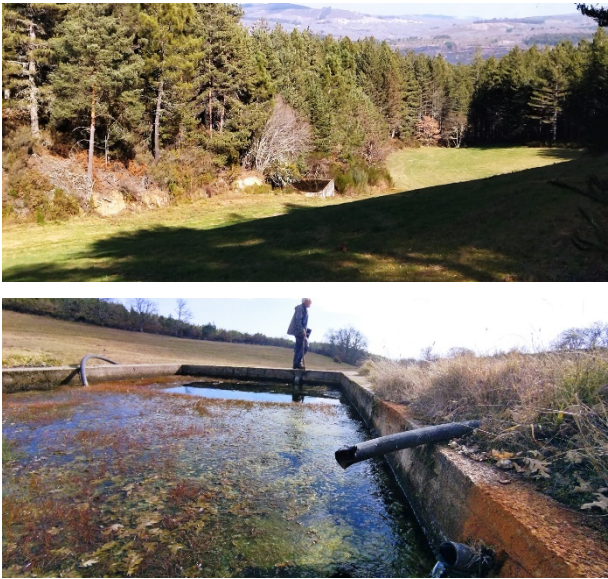
| <b>Código</b> | M15 | <b>Fotografia Amostragem</b> |

| <b>Medições qualidade</b> | pH: 6,8 | |
| | Condutividade: 50,3 | |

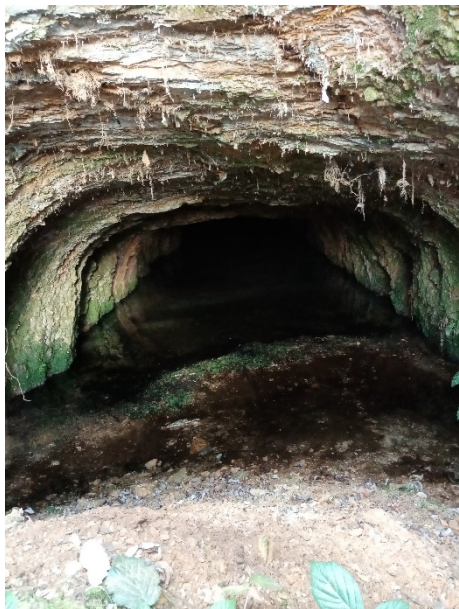
| <b>Código</b> | M17 | <b>Fotografia Amostragem</b><br><br> |

| <b>Medições qualidade</b> | pH: 6,6 | |
| | Condutividade: < 44,6 | |
