Projeto de Execução da “EN2 – São Brás de Alportel e Ligação à  
A22. Requalificação”

**P 16 – ESTUDOS AMBIENTAIS**

P 16.1 – Estudo de Impacte Ambiental

Volume IV – Anexos Técnicos

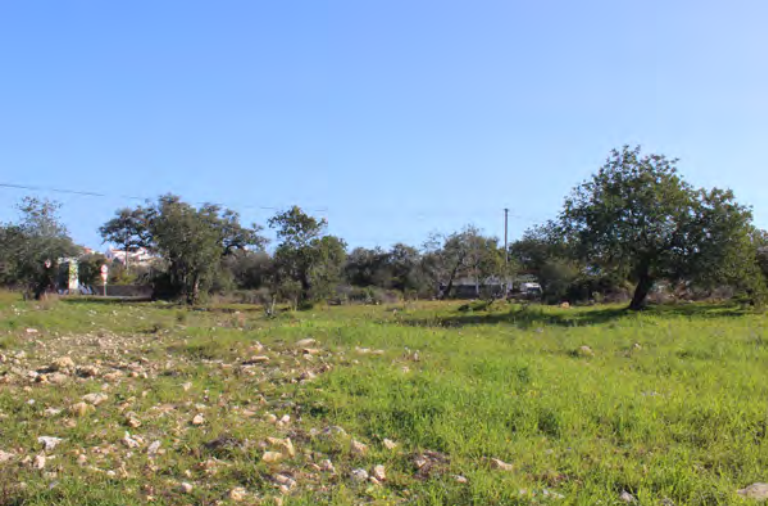
Sim (os sobreiros)	Não	Sem uso	10 m		
Fatores intrínsecos		Não há problema	Problema pouco significativo	Problema significativo	Problemas graves
Raízes superficiais		X			
Caldeira insuficiente		X			
Compactação do solo			X		
Desprendimento da casca			X		
Forte inclinação do tronco			X		
Torção do tronco sobre o eixo			X		
Ramos ladrões			X		
Exsudações no tronco ou ramos			X		
Cavidades no tronco ou ramos				X	
Fissuras no tronco ou ramos			X		
Descompensação perigosa dos ramos principais			X		
Ramos secos ou mortos				X	
Feridas			X		
Doenças visíveis			X		
Poda incorreta		X			
Folhas com sinais de pragas e/ou doenças			X		
Cepo					
Árvore ardida

Fatores extrínsecos Valor estético e funcional	Sem significado	Com significado	Com muito significado	Significado excepcional
Copa equilibrada		X		
Silhueta		X		
Fragância das flores	X			
Cromatismo (flor/folha)	X			
Textura (flor/folha)		X		
Barreira visual		X		
Árvore Isolada				
Em grupo (2-5 exemp)				
Em grupo (6/+ exemp)		X		
Ninhos		X		
Contribui para o controlo da erosão		X		
Contribui para a proteção contra o encadeamento	X			
Contribui para a compreensão do traçado	X			
Contribui para a Integração Paisagística da via		X		
<b>Representatividade e raridade</b>	Único	Pouco comum	Comum	Vulgar
Grau de singularidade da espécie			X	
Grau de singularidade do exemplar arbóreo			X	
Árvore de caráter histórico			X	
<b>Problemas decorrentes da sua situação</b>	Não há problemas	Problemas pouco significativo	Problema significativo	Problemas graves
Determina problemas de visibilidade	X			
Determina problemas de segurança rodoviária	X

<b>Proposta de Intervenção</b>				
Abate por interceção com o traçado.				
<b>Observações</b>				
<b>Registo Fotográfico</b>

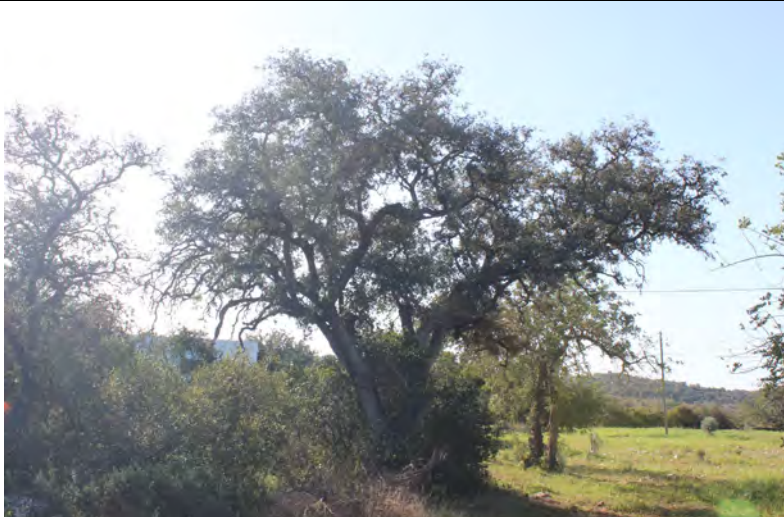
**Ficha de Registo de Arborização N.º 2**

Projeto – Via					
<b>EN2 – SÃO BRÁS DE ALPORTEL E LIGAÇÃO À A22 - REQUALIFICAÇÃO</b>					
Data	Distrito	Concelho	km	Lado	
24 maio 2019 e 9 de fevereiro de 2022	Faro	S. Brás de Alportel	0+150	Eixo da via	
Espécies		Idade aproximada	Crescimento		
<i>Quercus rotundifolia</i>		25 anos	Médio		
Descrição					
Azinheira de grande porte.					
Tipologia (F/C)	Altura do fuste (m)	Pap (cm)	Diâmetro da copa (m)		
Folhosa perm.	6 a 8 m	70 a 90 cm	Cerca de 8 m		
Situação em relação à via			Fora do talude:		
Pé			Dist. à faixa de rodagem (m): 12,0 m		
Crista			Dist. ao final da faixa de expropriação (m):		
			Dist. a outras árvores (m):		
Corpo			Direção da copa: vertical		
Estatuto de Proteção:	Comportamento Invasor	Uso do solo adjacente:	Proximidade Edifícios (m)		
Sim	Não	Veget. natural	45 m		
Fatores intrínsecos		Não há problema	Problema pouco significativo	Problema significativo	Problemas graves
Raízes superficiais		X

Caldeira insuficiente		X			
Compactação do solo		X			
Desprendimento da casca		X			
Forte inclinação do tronco		X			
Torção do tronco sobre o eixo		X			
Ramos ladrões		X			
Exsudações no tronco ou ramos		X			
Cavidades no tronco ou ramos			X		
Fissuras no tronco ou ramos			X		
Descompensação perigosa dos ramos principais		X			
Ramos secos ou mortos				X	
Feridas			X		
Doenças visíveis			X		
Poda incorreta		X			
Folhas com sinais de pragas e/ou doenças		X			
Cepo		X			
Árvore ardida		X

Fatores extrínsecos Valor estético e funcional	Sem significado	Com significado	Com muito significado	Significado excepcional
Copa equilibrada		X		
Silhueta		X		
Fragância das flores	X			
Cromatismo (flor/folha)		X		
Textura (flor/folha)		X		
Barreira visual		X		
Árvore Isolada		X		
Em grupo (2-5 exemp)				
Em grupo (6/+ exemp)				
Ninhos		X		
Contribui para o controlo da erosão			X	
Contribui para a proteção contra o encadeamento	X			
Contribui para a compreensão do traçado	X			
Contribui para a Integração Paisagística da via			X	
<b>Representatividade e raridade</b>	Único	Pouco comum	Comum	Vulgar
Grau de singularidade da espécie			X	
Grau de singularidade do exemplar arbóreo			X	
Árvore de caráter histórico		X		
<b>Problemas decorrentes da sua situação</b>	Não há problemas	Problemas pouco significativo	Problema significativo	Problemas graves
Determina problemas de visibilidade	X			
Determina problemas de segurança rodoviária	X

<b>Proposta de Intervenção</b>				
<b>Observações</b>				
Abate por sobreposição com o traçado.				
<b>Registo Fotográfico</b>

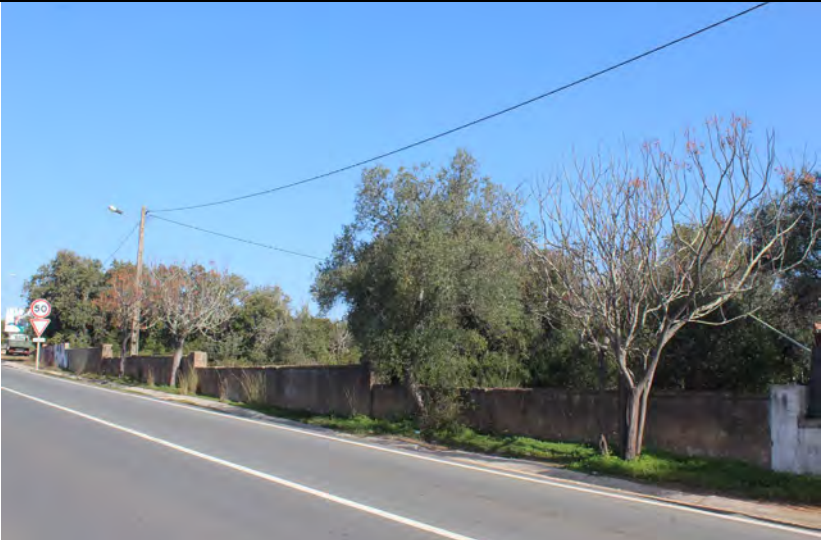
**Ficha de Registo de Arborização N.º 3**

Raízes superficiais		X			
Caldeira insuficiente			X		
Compactação do solo				X	
Desprendimento da casca		X			
Forte inclinação do tronco		X			
Torção do tronco sobre o eixo		X			
Ramos ladrões			X		
Exsudações no tronco ou ramos		X			
Cavidades no tronco ou ramos			X		
Fissuras no tronco ou ramos			X		
Descompensação perigosa dos ramos principais		X			
Ramos secos ou mortos			X		
Feridas			X		
Doenças visíveis		X			
Poda incorreta		X			
Folhas com sinais de pragas e/ou doenças		X			
Cepo		X			
Árvore ardida		X

<b>Proposta de Intervenção</b>				
Árvores que serão integradas no passeio previsto, com a delimitação de caldeiras.				
<b>Observações</b>				
<b>Registo Fotográfico</b>

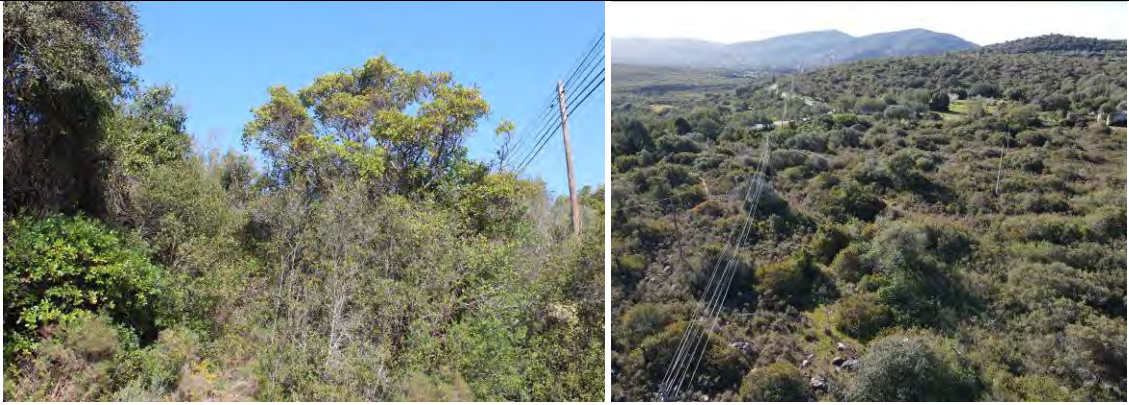
**Ficha de Registo de Arborização N.º 4**

Raízes superficiais		X			
Caldeira insuficiente		X			
Compactação do solo		X			
Desprendimento da casca		X			
Forte inclinação do tronco		X			
Torção do tronco sobre o eixo		X			
Ramos ladrões		X			
Exsudações no tronco ou ramos		X			
Cavidades no tronco ou ramos			X		
Fissuras no tronco ou ramos			X		
Descompensação perigosa dos ramos principais			X		
Ramos secos ou mortos			X		
Feridas			X		
Doenças visíveis		X			
Poda incorreta		X			
Folhas com sinais de pragas e/ou doenças		X			
Cepo		X			
Árvore ardida		X

Determina problemas de segurança rodoviária	X			
<b>Proposta de Intervenção</b>				
Desmatação de área com vegetação arbustiva e arbórea configurando características de mata autóctone devido à sobreposição com o novo traçado. Não foi possível proceder-se à identificação das árvores devido ao acesso às mesmas não ser possível.				
<b>Observações</b>				
<b>Registo Fotográfico</b>

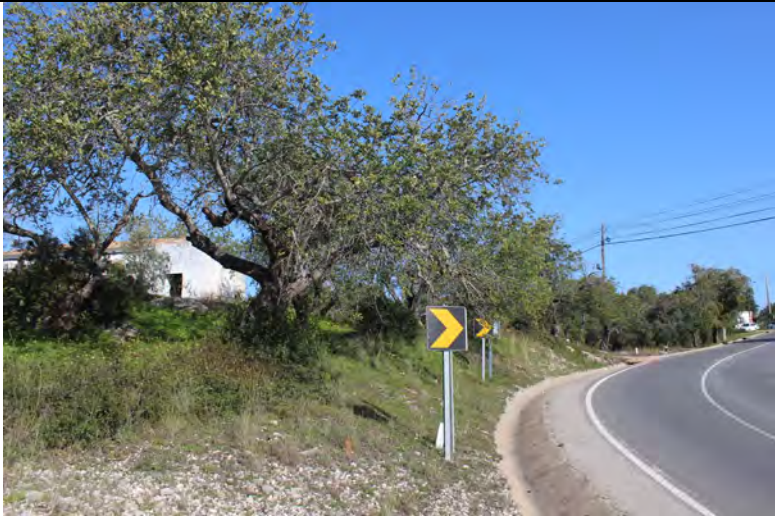
**Ficha de Registo de Arborização N.º 5**

Fatores intrínsecos		Não há problema	Problema pouco significativo	Problema significativo	Problemas graves
Raízes superficiais			X		
Caldeira insuficiente		X			
Compactação do solo			X		
Desprendimento da casca			X		
Forte inclinação do tronco		X			
Torção do tronco sobre o eixo			X		
Ramos ladrões			X		
Exsudações no tronco ou ramos			X		
Cavidades no tronco ou ramos			X		
Fissuras no tronco ou ramos			X		
Descompensação perigosa dos ramos principais			X		
Ramos secos ou mortos			X		
Feridas			X		
Doenças visíveis			X		
Poda incorreta		X			
Folhas com sinais de pragas e/ou doenças			X		
Cepo		X			
Árvore ardida		X

<b>Proposta de Intervenção</b>				
Abate devido à sobreposição com a área de implantação do novo traçado.				
<b>Observações</b>				
<b>Registo Fotográfico</b>

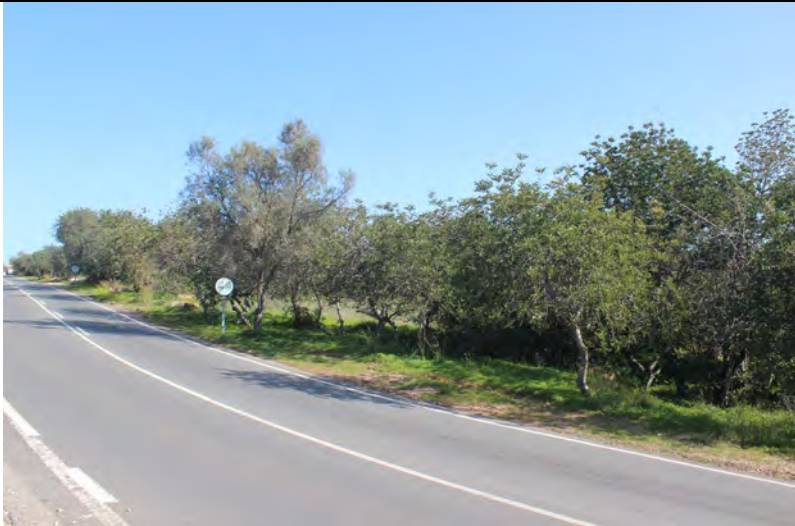
**Ficha de Registo de Arborização N.º 6**

Não	Não	Veget. natural	Não		
Fatores intrínsecos		Não há problema	Problema pouco significativo	Problema significativo	Problemas graves
Raízes superficiais			X		
Caldeira insuficiente		X			
Compactação do solo			X		
Desprendimento da casca			X		
Forte inclinação do tronco			X		
Torção do tronco sobre o eixo			X		
Ramos ladrões			X		
Exsudações no tronco ou ramos			X		
Cavidades no tronco ou ramos			X		
Fissuras no tronco ou ramos			X		
Descompensação perigosa dos ramos principais			X		
Ramos secos ou mortos			X		
Feridas			X		
Doenças visíveis			X		
Poda incorreta		X			
Folhas com sinais de pragas e/ou doenças			X		
Cepo		X			
Árvore ardida		X

<b>Proposta de Intervenção</b>				
Abate devido à sobreposição com a área de implantação do novo traçado em alargamento.				
<b>Observações</b>				
<b>Registo Fotográfico</b>

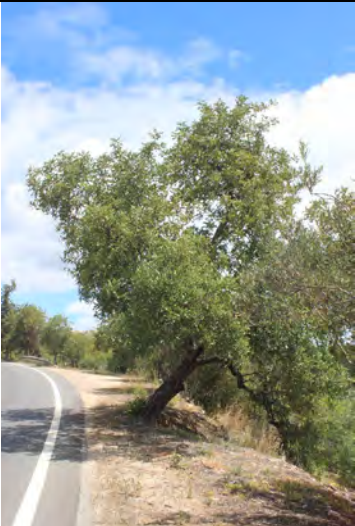
Raízes superficiais			X		
Caldeira insuficiente		X			
Compactação do solo			X		
Desprendimento da casca			X		
Forte inclinação do tronco				X	
Torção do tronco sobre o eixo			X		
Ramos ladrões		X			
Exsudações no tronco ou ramos		X			
Cavidades no tronco ou ramos				X	
Fissuras no tronco ou ramos			X		
Descompensação perigosa dos ramos principais			X		
Ramos secos ou mortos				X	
Feridas			X		
Doenças visíveis			X		
Poda incorreta		X			
Folhas com sinais de pragas e/ou doenças			X		
Cepo		X			
Árvore ardida		X

Fatores extrínsecos Valor estético e funcional	Sem significado	Com significado	Com muito significado	Significado excepcional
Copa equilibrada	X			
Silhueta	X			
Fragância das flores	X			
Cromatismo (flor/folha)		X		
Textura (flor/folha)		X		
Barreira visual	X			
Árvore Isolada	X			
Em grupo (2-5 exemp)				
Em grupo (6/+ exemp)				
Ninhos		X		
Contribui para o controlo da erosão		X		
Contribui para a proteção contra o encadeamento	X			
Contribui para a compreensão do traçado		X		
Contribui para a Integração Paisagística da via		X		
<b>Representatividade e raridade</b>	Único	Pouco comum	Comum	Vulgar
Grau de singularidade da espécie				X
Grau de singularidade do exemplar arbóreo				X
Árvore de caráter histórico			X	
<b>Problemas decorrentes da sua situação</b>	Não há problemas	Problemas pouco significativo	Problema significativo	Problemas graves
Determina problemas de visibilidade		X		
Determina problemas de segurança rodoviária			X

<b>Proposta de Intervenção</b>				
Abate desta árvore por se encontrar muito próxima da estrada e com inclinação da sua copa.				
<b>Observações</b>				
<b>Registo Fotográfico</b>

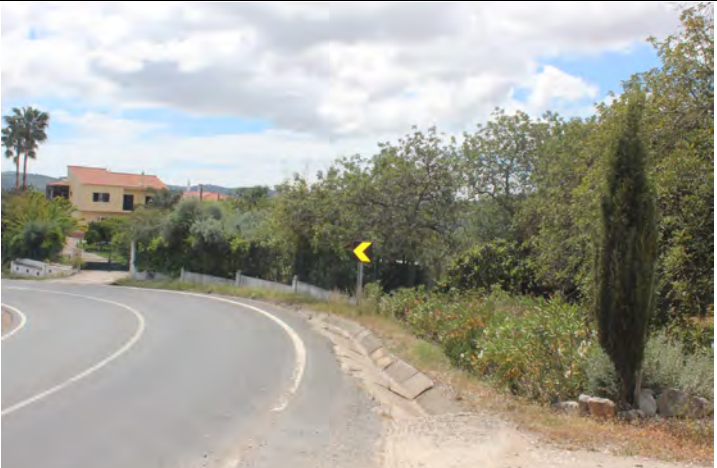
**Ficha de Registo de Arborização N.º 8**

Projeto – Via					
<b>EN2 – SÃO BRÁS DE ALPORTEL E LIGAÇÃO À A22 - REQUALIFICAÇÃO</b>					
Data	Distrito	Concelho	km	Lado	
24 maio 2019 e 9 de fevereiro de 2022	Faro	S. Brás de Alportel	1+030 a 1+065	Dir./Esq.	
Espécies		Idade aproximada	Crescimento		
<i>Ceratonia siliqua</i> e <i>Cupressus sempervirens</i>		5 a 20 anos	Médio		
Descrição					
6 alfarrobeiras de médio porte, e 2 ciprestes de pequeno porte, a enquadrar o acesso para uma habitação.					
Tipologia (F/C)	Altura do fuste (m)	Pap (cm)	Diâmetro da copa (m)		
Folhosa perm. e conífera	3 a 6 m	20 a 80 cm	Cerca de 1 a 6 m		
Situação em relação à via			Fora do talude:		
Pé			Dist. à faixa de rodagem (m): 2 m		
Crista			Dist. ao final da faixa de expropriação (m):		
			Dist. a outras árvores (m):		
Corpo			Direção da copa: inclinada		
Estatuto de Proteção:	Comportamento Invasor	Uso do solo adjacente:	Proximidade Edifícios (m)		
Não	Não	Logradouro de habitação	10 m

Fatores intrínsecos		Não há problema	Problema pouco significativo	Problema significativo	Problemas graves
Raízes superficiais		X			
Caldeira insuficiente		X			
Compactação do solo			X		
Desprendimento da casca		X			
Forte inclinação do tronco		X			
Torção do tronco sobre o eixo		X			
Ramos ladrões		X			
Exsudações no tronco ou ramos		X			
Cavidades no tronco ou ramos			X		
Fissuras no tronco ou ramos			X		
Descompensação perigosa dos ramos principais			X		
Ramos secos ou mortos			X		
Feridas			X		
Doenças visíveis			X		
Poda incorreta		X			
Folhas com sinais de pragas e/ou doenças			X		
Cepo		X			
Árvore ardida		X

Fatores extrínsecos Valor estético e funcional	Sem significado	Com significado	Com muito significado	Significado excepcional
Copa equilibrada			X	
Silhueta		X		
Fragância das flores	X			
Cromatismo (flor/folha)		X		
Textura (flor/folha)		X		
Barreira visual			X	
Árvore Isolada				
Em grupo (2-5 exemp)				
Em grupo (6/+ exemp)		X		
Ninhos		X		
Contribui para o controlo da erosão		X		
Contribui para a proteção contra o encadeamento		X		
Contribui para a compreensão do traçado		X		
Contribui para a Integração Paisagística da via		X		
<b>Representatividade e raridade</b>	Único	Pouco comum	Comum	Vulgar
Grau de singularidade da espécie			X	
Grau de singularidade do exemplar arbóreo				X
Árvore de caráter histórico			X	
<b>Problemas decorrentes da sua situação</b>	Não há problemas	Problemas pouco significativo	Problema significativo	Problemas graves
Determina problemas de visibilidade	X			
Determina problemas de segurança rodoviária	X

<b>Proposta de Intervenção</b>				
Abate devido à sobreposição com o novo traçado.				
<b>Observações</b>				
<b>Registo Fotográfico</b>

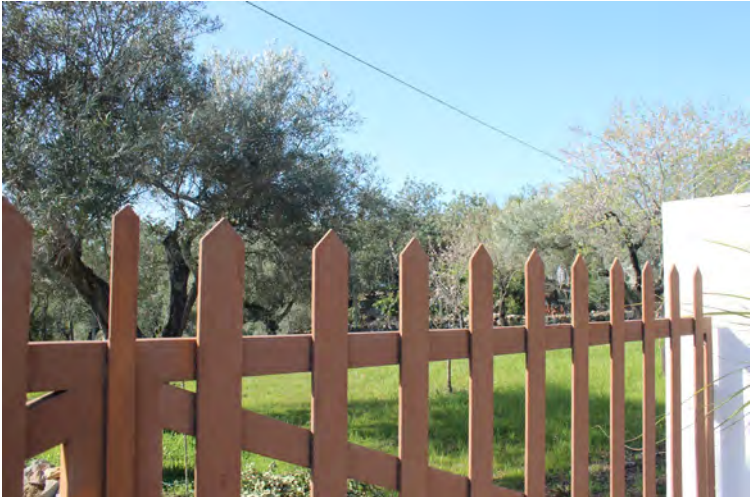
**Ficha de Registo de Arborização N.º 9**

Projeto – Via					
<b>EN2 – SÃO BRÁS DE ALPORTEL E LIGAÇÃO À A22 - REQUALIFICAÇÃO</b>					
Data	Distrito	Concelho	km	Lado	
24 maio 2019 e 9 de fevereiro de 2022	Faro	S. Brás de Alportel	1+065 a 1+110	Esq.	
Espécies		Idade aproximada	Crescimento		
<i>Olea europaea; Prunus dulcis</i>		10 a 20 anos	Médio		
Descrição					
Pomar com uma linha de Oliveiras e Amendoeiras de pequeno porte (5 árvores), com vedação, associada a uma habitação, em sobreposição com a zona de implantação do traçado em alargamento.					
Tipologia (F/C)	Altura do fuste (m)	Pap (cm)	Diâmetro da copa (m)		
Folhosas	2 a 4 m	10 a 20 cm	Cerca de 2 a 6 m		
Situação em relação à via			Fora do talude:		
Pé			Dist. à faixa de rodagem (m):		
Crista			Dist. ao final da faixa de expropriação (m):		
			Dist. a outras árvores (m):		
Corpo			Direção da copa: vertical		
Estatuto de Proteção:	Comportamento Invasor	Uso do solo adjacente:	Proximidade Edifícios (m)

Não	Não	Área agrícola	30 m		
Fatores intrínsecos		Não há problema	Problema pouco significativo	Problema significativo	Problemas graves
Raízes superficiais		X			
Caldeira insuficiente		X			
Compactação do solo		X			
Desprendimento da casca		X			
Forte inclinação do tronco		X			
Torção do tronco sobre o eixo		X			
Ramos ladrões		X			
Exsudações no tronco ou ramos			X		
Cavidades no tronco ou ramos			X		
Fissuras no tronco ou ramos			X		
Descompensação perigosa dos ramos principais		X			
Ramos secos ou mortos			X		
Feridas			X		
Doenças visíveis		X			
Poda incorreta		X			
Folhas com sinais de pragas e/ou doenças		X			
Cepo		X			
Árvore ardida		X

Fatores extrínsecos Valor estético e funcional	Sem significado	Com significado	Com muito significado	Significado excepcional
Copa equilibrada		X		
Silhueta		X		
Fragância das flores	X			
Cromatismo (flor/folha)		X		
Textura (flor/folha)		X		
Barreira visual		X		
Árvore Isolada				
Em grupo (2-5 exemp)		X		
Em grupo (6/+ exemp)				
Ninhos		X		
Contribui para o controlo da erosão			X	
Contribui para a proteção contra o encadeamento	X			
Contribui para a compreensão do traçado	X			
Contribui para a Integração Paisagística da via	X			
<b>Representatividade e raridade</b>	Único	Pouco comum	Comum	Vulgar
Grau de singularidade da espécie			X	
Grau de singularidade do exemplar arbóreo			X	
Árvore de caráter histórico			X	
<b>Problemas decorrentes da sua situação</b>	Não há problemas	Problemas pouco significativo	Problema significativo	Problemas graves
Determina problemas de visibilidade	X			
Determina problemas de segurança rodoviária	X

<b>Proposta de Intervenção</b>				
Abate por sobreposição com a área de implantação da nova correção do traçado.				
<b>Observações</b>				
<b>Registo Fotográfico</b>

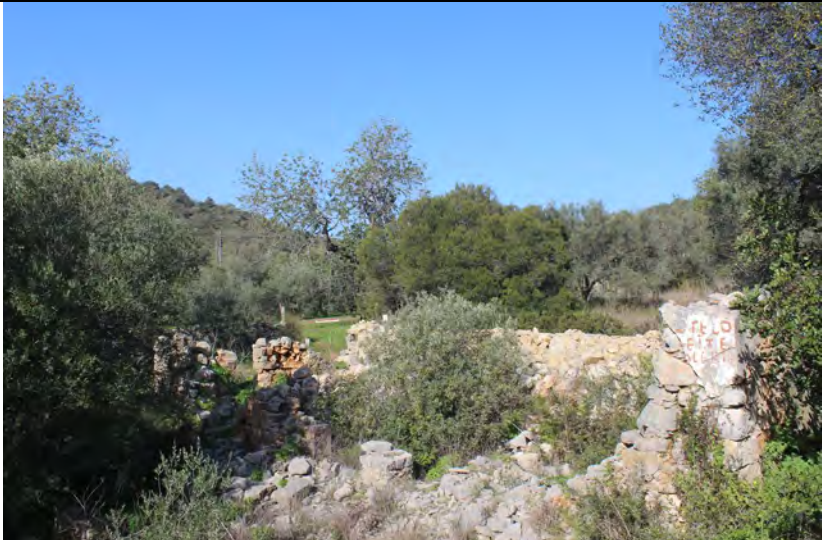
**Ficha de Registo de Arborização N.º 10**

Projeto – Via					
<b>EN2 – SÃO BRÁS DE ALPORTEL E LIGAÇÃO À A22 - REQUALIFICAÇÃO</b>					
Data	Distrito	Concelho	km	Lado	
24 maio 2019 e 9 de fevereiro de 2022	Faro	S. Brás de Alportel	1+010 a 1+240 (rotunda 2)	Dir./Esq.	
Espécies		Idade aproximada	Crescimento		
<i>Ceratonia siliqua, Olea europaea, Rhamnus alaternus</i> e outras		20 anos	Médio		
Descrição					
Área com vegetação arbustiva e arbórea configurando nalguns pontos características de mata autóctone. Conjunto de 23 exemplares arbóreos de Alfarrobeiras e Oliveiras.					
Tipologia (F/C)	Altura do fuste (m)	Pap (cm)	Diâmetro da copa (m)		
Folhosas perm.	2 a 6 m	10 a 40 cm	Cerca de 2 a 6 m		
Situação em relação à via			Fora do talude:		
Pé			Dist. à faixa de rodagem (m):		
Crista			Dist. ao final da faixa de expropriação (m):		
			Dist. a outras árvores (m):		
Corpo			Direção da copa:		
Estatuto de Proteção:	Comportamento Invasor	Uso do solo adjacente:	Proximidade Edifícios (m)

Não	Não	Veget. natural	Não		
Fatores intrínsecos		Não há problema	Problema pouco significativo	Problema significativo	Problemas graves
Raízes superficiais		X			
Caldeira insuficiente		X			
Compactação do solo		X			
Desprendimento da casca		X			
Forte inclinação do tronco		X			
Torção do tronco sobre o eixo		X			
Ramos ladrões		X			
Exsudações no tronco ou ramos		X			
Cavidades no tronco ou ramos			X		
Fissuras no tronco ou ramos			X		
Descompensação perigosa dos ramos principais		X			
Ramos secos ou mortos			X		
Feridas			X		
Doenças visíveis		X			
Poda incorreta		X			
Folhas com sinais de pragas e/ou doenças		X			
Cepo		X			
Árvore ardida		X

Fatores extrínsecos Valor estético e funcional	Sem significado	Com significado	Com muito significado	Significado excepcional
Copa equilibrada		X		
Silhueta		X		
Fragância das flores	X			
Cromatismo (flor/folha)		X		
Textura (flor/folha)		X		
Barreira visual		X		
Árvore Isolada				
Em grupo (2-5 exemp)				
Em grupo (6/+ exemp)		X		
Ninhos		X		
Contribui para o controlo da erosão		X		
Contribui para a proteção contra o encadeamento	X			
Contribui para a compreensão do traçado		X		
Contribui para a Integração Paisagística da via			X	
<b>Representatividade e raridade</b>	Único	Pouco comum	Comum	Vulgar
Grau de singularidade da espécie			X	
Grau de singularidade do exemplar arbóreo			X	
Árvore de caráter histórico			X	
<b>Problemas decorrentes da sua situação</b>	Não há problemas	Problemas pouco significativo	Problema significativo	Problemas graves
Determina problemas de visibilidade	X			
Determina problemas de segurança rodoviária	X

<b>Proposta de Intervenção</b>				
Abate de devido à sobreposição com a área de implantação do novo traçado.				
<b>Observações</b>				
<b>Registo Fotográfico</b>

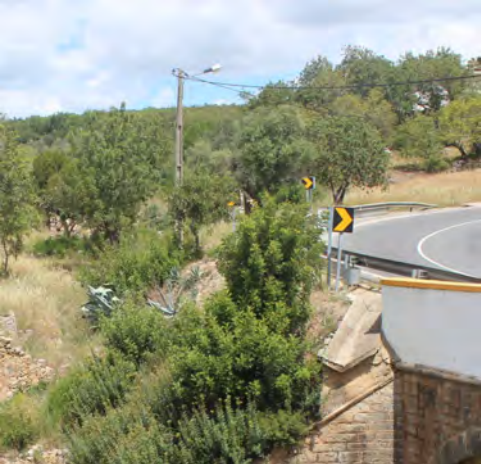
**Ficha de Registo de Arborização N.º 11**

Projeto – Via					
<b>EN2 – SÃO BRÁS DE ALPORTEL E LIGAÇÃO À A22 - REQUALIFICAÇÃO</b>					
Data	Distrito	Concelho	km	Lado	
24 maio 2019 e 9 de fevereiro de 2022	Faro	S. Brás de Alportel	1+220 ao 1+250 (junto rotunda 2)	Direito	
Espécies		Idade aproximada	Crescimento		
<i>Ceratonia siliqua</i> e <i>Olea europaea</i>		10 a 30 anos	Médio		
Descrição					
4 alfarrobeiras de pequeno e médio porte, e 1 oliveira de grande porte, junto a uma ruína.					
Tipologia (F/C)	Altura do fuste (m)	Pap (cm)	Diâmetro da copa (m)		
Folhosa perm.	3 a 6 m	20 a 80 cm	Cerca de 4 a 8 m		
Situação em relação à via			Fora do talude:		
Pé			Dist. à faixa de rodagem (m): 2 m		
Crista			Dist. ao final da faixa de expropriação (m):		
			Dist. a outras árvores (m):		
Corpo			Direção da copa: vertical		
Estatuto de Proteção:	Comportamento Invasor	Uso do solo adjacente:	Proximidade Edifícios (m)		
Não	Não	Veget. natural	40 m		
Fatores intrínsecos		Não há problema	Problema pouco significativo	Problema significativo	Problemas graves

Raízes superficiais		X			
Caldeira insuficiente		X			
Compactação do solo			X		
Desprendimento da casca		X			
Forte inclinação do tronco		X			
Torção do tronco sobre o eixo		X			
Ramos ladrões			X		
Exsudações no tronco ou ramos		X			
Cavidades no tronco ou ramos			X		
Fissuras no tronco ou ramos			X		
Descompensação perigosa dos ramos principais		X			
Ramos secos ou mortos			X		
Feridas			X		
Doenças visíveis			X		
Poda incorreta		X			
Folhas com sinais de pragas e/ou doenças			X		
Cepo		X			
Árvore ardida		X

Fatores extrínsecos Valor estético e funcional	Sem significado	Com significado	Com muito significado	Significado excepcional
Copa equilibrada		X		
Silhueta		X		
Fragância das flores	X			
Cromatismo (flor/folha)		X		
Textura (flor/folha)		X		
Barreira visual	X			
Árvore Isolada				
Em grupo (2-5 exemp)		X		
Em grupo (6/+ exemp)				
Ninhos	X			
Contribui para o controlo da erosão		X		
Contribui para a proteção contra o encadeamento	X			
Contribui para a compreensão do traçado		X		
Contribui para a Integração Paisagística da via		X		
<b>Representatividade e raridade</b>	Único	Pouco comum	Comum	Vulgar
Grau de singularidade da espécie				X
Grau de singularidade do exemplar arbóreo				X
Árvore de caráter histórico			X	
<b>Problemas decorrentes da sua situação</b>	Não há problemas	Problemas pouco significativo	Problema significativo	Problemas graves
Determina problemas de visibilidade	X			
Determina problemas de segurança rodoviária		X

<b>Proposta de Intervenção</b>				
Abate devido à sobreposição com o novo traçado.				
<b>Observações</b>				
<b>Registo Fotográfico</b>

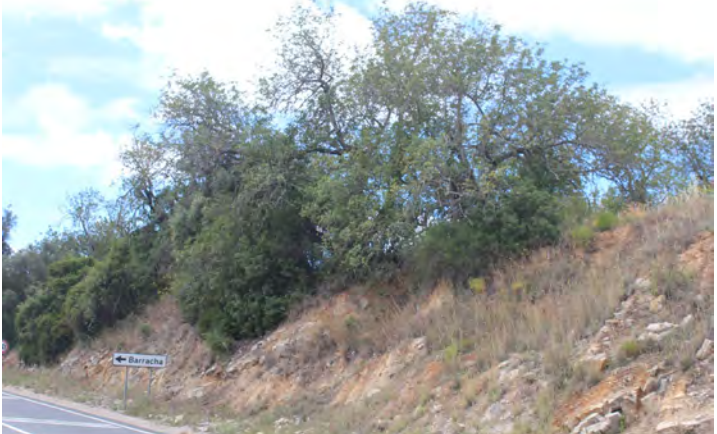
**Ficha de Registo de Arborização N.º 12**

Projeto – Via					
<b>EN2 – SÃO BRÁS DE ALPORTEL E LIGAÇÃO À A22 - REQUALIFICAÇÃO</b>					
Data	Distrito	Concelho	km	Lado	
24 maio 2019 e 9 de fevereiro de 2022	Faro	S. Brás de Alportel	1+510	Direito	
Espécies	Idade aproximada		Crescimento		
<i>Ceratonia siliqua</i>	20 anos		Médio		
Descrição					
3 Alfarrobeiras de médio a grande porte, em talude de escavação, com ramos secos.					
Tipologia (F/C)	Altura do fuste (m)	Pap (cm)	Diâmetro da copa (m)		
Folhosa perm.	5 a 6 m	50 a 80 cm	Cerca de 6 a 10 m		
Situação em relação à via			Fora do talude:		
Pé			Dist. à faixa de rodagem (m):		
Crista	A 5 m			Dist. ao final da faixa de expropriação (m):	
				Dist. a outras árvores (m):	
Corpo			Direção da copa: vertical		
Estatuto de Proteção:	Comportamento Invasor	Uso do solo adjacente:	Proximidade Edifícios (m)		
Não	Não	Veget. natural	80 m		
Fatores intrínsecos		Não há problema	Problema pouco significativo	Problema significativo	Problemas graves

Raízes superficiais			X		
Caldeira insuficiente		X			
Compactação do solo			X		
Desprendimento da casca			X		
Forte inclinação do tronco			X		
Torção do tronco sobre o eixo			X		
Ramos ladrões			X		
Exsudações no tronco ou ramos			X		
Cavidades no tronco ou ramos				X	
Fissuras no tronco ou ramos				X	
Descompensação perigosa dos ramos principais			X		
Ramos secos ou mortos					X
Feridas			X		
Doenças visíveis			X		
Poda incorreta		X			
Folhas com sinais de pragas e/ou doenças			X		
Cepo		X			
Árvore ardida		X

Fatores extrínsecos Valor estético e funcional	Sem significado	Com significado	Com muito significado	Significado excepcional
Copa equilibrada		X		
Silhueta		X		
Fragância das flores	X			
Cromatismo (flor/folha)		X		
Textura (flor/folha)		X		
Barreira visual		X		
Árvore Isolada				
Em grupo (2-5 exemp)		X		
Em grupo (6/+ exemp)				
Ninhos		X		
Contribui para o controlo da erosão			X	
Contribui para a proteção contra o encadeamento	X			
Contribui para a compreensão do traçado	X			
Contribui para a Integração Paisagística da via		X		
<b>Representatividade e raridade</b>	Único	Pouco comum	Comum	Vulgar
Grau de singularidade da espécie				X
Grau de singularidade do exemplar arbóreo				X
Árvore de caráter histórico			X	
<b>Problemas decorrentes da sua situação</b>	Não há problemas	Problemas pouco significativo	Problema significativo	Problemas graves
Determina problemas de visibilidade	X			
Determina problemas de segurança rodoviária			X

<b>Proposta de Intervenção</b>				
Supressão de ramos secos e uma poda de equilíbrio de copa.				
<b>Observações</b>				
<b>Registo Fotográfico</b>

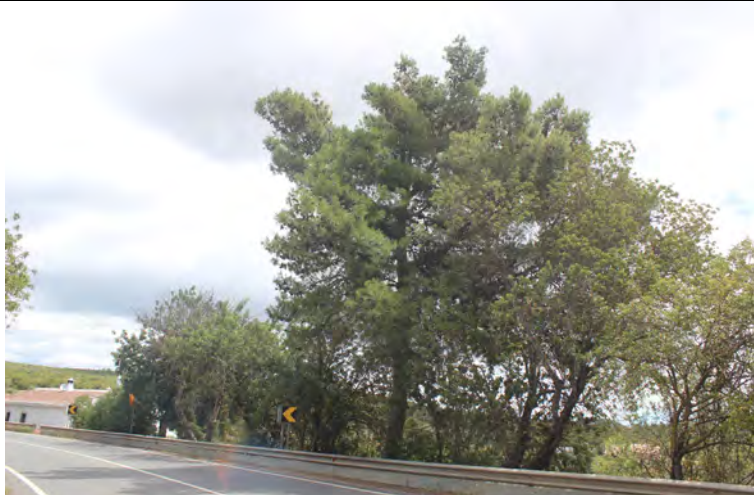
**Ficha de Registo de Arborização N.º 13**

Projeto – Via					
<b>EN2 – SÃO BRÁS DE ALPORTEL E LIGAÇÃO À A22 - REQUALIFICAÇÃO</b>					
Data	Distrito	Concelho	km	Lado	
24 maio 2019 e 9 de fevereiro de 2022	Faro	S. Brás de Alportel	1+575 a 1+600	Esq.	
Espécie		Idade aproximada	Crescimento		
<i>Ceratonia siliqua e Pinus halepensis (?)</i>		30 anos	Médio		
Descrição					
5 Alfarrobeiras de médio porte (uma delas completamente seca) e um Pinheiro-de-Halepo de grande porte.					
Tipologia (F/C)	Altura do fuste (m)	Pap (cm)	Diâmetro da copa (m)		
Folhosas e Conífera	6 a 12 m	40 a 100 cm	Cerca de 6 a 8 m		
Situação em relação à via			Fora do talude:		
Pé			Dist. à faixa de rodagem (m): 2 m		
Crista			Dist. ao final da faixa de expropriação (m):		
			Dist. a outras árvores (m):		
Corpo			Direção da copa: vertical		
Estatuto de Proteção:	Comportamento Invasor	Uso do solo adjacente:	Proximidade Edifícios (m)		
Não	Não	Veget. natural	20 m		
Fatores intrínsecos		Não há problema	Problema pouco significativo	Problema significativo	Problemas graves

Raízes superficiais			X		
Caldeira insuficiente		X			
Compactação do solo		X			
Desprendimento da casca			X		
Forte inclinação do tronco		X			
Torção do tronco sobre o eixo			X		
Ramos ladrões			X		
Exsudações no tronco ou ramos			X		
Cavidades no tronco ou ramos				X	
Fissuras no tronco ou ramos				X	
Descompensação perigosa dos ramos principais			X		
Ramos secos ou mortos				X	
Feridas			X		
Doenças visíveis			X		
Poda incorreta		X			
Folhas com sinais de pragas e/ou doenças			X		
Cepo		X			
Árvore seca				X

Fatores extrínsecos Valor estético e funcional	Sem significado	Com significado	Com muito significado	Significado excepcional
Copa equilibrada		X		
Silhueta		X		
Fragância das flores		X		
Cromatismo (flor/folha)		X		
Textura (flor/folha)			X	
Barreira visual			X	
Árvore Isolada				
Em grupo (2-5 exemp)				
Em grupo (6/+ exemp)			X	
Ninhos		X		
Contribui para o controlo da erosão			X	
Contribui para a proteção contra o encadeamento	X			
Contribui para a compreensão do traçado			X	
Contribui para a Integração Paisagística da via			X	
<b>Representatividade e raridade</b>	Único	Pouco comum	Comum	Vulgar
Grau de singularidade da espécie			X	
Grau de singularidade do exemplar arbóreo				X
Árvore de caráter histórico			X	
<b>Problemas decorrentes da sua situação</b>	Não há problemas	Problemas pouco significativo	Problema significativo	Problemas graves
Determina problemas de visibilidade	X			
Determina problemas de segurança rodoviária			X

<b>Proposta de Intervenção</b>				
Supressão de ramos inferiores das copas, até uma altura de 3 metros do tronco, e ao abate da Alfarrobeira seca.				
<b>Observações</b>				
<b>Registo Fotográfico</b>

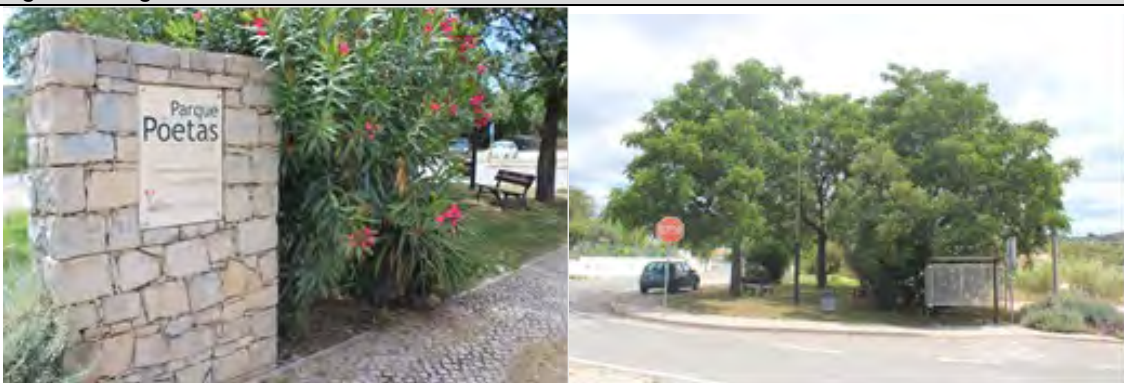
**Ficha de Registo de Arborização N.º 14**

Projeto – Via					
<b>EN2 – SÃO BRÁS DE ALPORTEL E LIGAÇÃO À A22 - REQUALIFICAÇÃO</b>					
Data	Distrito	Concelho	km	Lado	
24 maio 2019 e 9 de fevereiro de 2022	Faro	S. Brás de Alportel	1+560 (na proximidade da rotunda 3)	Esquerdo	
Espécies		Idade aproximada	Crescimento		
<i>Melia azedarach</i>		25 anos	Rápido		
Descrição					
5 árvores de pequeno (1) e médio porte (4) que integram um parque de merendas, num espaço designado por "Parque dos Poetas".					
Tipologia (F/C)	Altura do fuste (m)	Pap (cm)	Diâmetro da copa (m)		
Folhosa	6 a 8 m	40 a 80 cm	Cerca de 8 a 10 m		
Situação em relação à via			Fora do talude:		
Pé			Dist. à faixa de rodagem (m): 5 m		
Crista			Dist. ao final da faixa de expropriação (m):		
			Dist. a outras árvores (m):		
Corpo			Direção da copa: vertical		
Estatuto de Proteção:	Comportamento Invasor	Uso do solo adjacente:	Proximidade Edifícios (m)		
Não	Sim	Jardim	25 m		
Fatores intrínsecos		Não há problema	Problema pouco significativo	Problema significativo	Problemas graves

Raízes superficiais		X			
Caldeira insuficiente		X			
Compactação do solo		X			
Desprendimento da casca		X			
Forte inclinação do tronco		X			
Torção do tronco sobre o eixo		X			
Ramos ladrões		X			
Exsudações no tronco ou ramos		X			
Cavidades no tronco ou ramos			X		
Fissuras no tronco ou ramos			X		
Descompensação perigosa dos ramos principais		X			
Ramos secos ou mortos			X		
Feridas			X		
Doenças visíveis		X			
Poda incorreta		X			
Folhas com sinais de pragas e/ou doenças		X			
Cepo		X			
Árvore ardida		X

Fatores extrínsecos Valor estético e funcional	Sem significado	Com significado	Com muito significado	Significado excepcional
Copa equilibrada				X
Silhueta			X	
Fragância das flores		X		
Cromatismo (flor/folha)			X	
Textura (flor/folha)			X	
Barreira visual			X	
Árvore Isolada				
Em grupo (2-5 exemp)			X	
Em grupo (6/+ exemp)				
Ninhos		X		
Contribui para o controlo da erosão			X	
Contribui para a proteção contra o encadeamento			X	
Contribui para a compreensão do traçado			X	
Contribui para a Integração Paisagística da via				X
<b>Representatividade e raridade</b>	Único	Pouco comum	Comum	Vulgar
Grau de singularidade da espécie		X		
Grau de singularidade do exemplar arbóreo	X			
Árvore de caráter histórico		X		
<b>Problemas decorrentes da sua situação</b>	Não há problemas	Problemas pouco significativo	Problema significativo	Problemas graves
Determina problemas de visibilidade	X			
Determina problemas de segurança rodoviária	X

<b>Proposta de Intervenção</b>				
Preservação e integração com a nova rotunda 3.				
<b>Observações</b>				
<b>Registo Fotográfico</b>

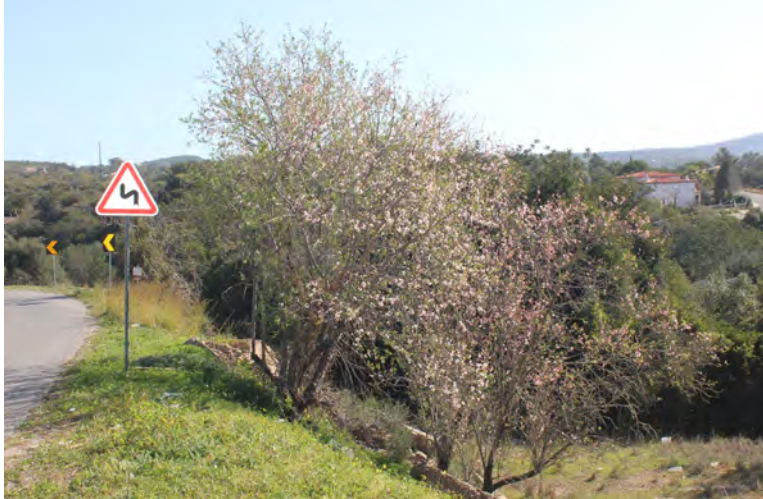
**Ficha de Registo de Arborização N.º 15**

Projeto – Via					
<b>EN2 – SÃO BRÁS DE ALPORTEL E LIGAÇÃO À A22 - REQUALIFICAÇÃO</b>					
Data	Distrito	Concelho	km	Lado	
24 maio 2019 e 9 de fevereiro de 2022	Faro	S. Brás de Alportel	Ligação para Barracha	Direito	
Espécies		Idade aproximada	Crescimento		
<i>Prunus dulcis</i>		5 a 10 anos	Médio		
Descrição					
Amendoeira de pequeno porte no corpo do talude de aterro, na estrada de ligação para Barracha, em sobreposição com a zona de implantação do traçado em alargamento.					
Tipologia (F/C)	Altura do fuste (m)	Pap (cm)	Diâmetro da copa (m)		
Folhosa	2 a 3 m	10 a 20 cm	Cerca de 2 a 4 m		
Situação em relação à via			Fora do talude:		
Pé			Dist. à faixa de rodagem (m):		
Crista			Dist. ao final da faixa de expropriação (m):		
			Dist. a outras árvores (m):		
Corpo			Direção da copa: vertical		
Estatuto de Proteção:	Comportamento Invasor	Uso do solo adjacente:	Proximidade Edifícios (m)		
Não	Não	Incultos	Não

Fatores intrínsecos		Não há problema	Problema pouco significativo	Problema significativo	Problemas graves
Raízes superficiais			X		
Caldeira insuficiente		X			
Compactação do solo			X		
Desprendimento da casca		X			
Forte inclinação do tronco		X			
Torção do tronco sobre o eixo		X			
Ramos ladrões		X			
Exsudações no tronco ou ramos			X		
Cavidades no tronco ou ramos			X		
Fissuras no tronco ou ramos			X		
Descompensação perigosa dos ramos principais		X			
Ramos secos ou mortos			X		
Feridas			X		
Doenças visíveis		X			
Poda incorreta		X			
Folhas com sinais de pragas e/ou doenças		X			
Cepo		X			
Árvore ardida		X

Fatores extrínsecos Valor estético e funcional	Sem significado	Com significado	Com muito significado	Significado excepcional
Copa equilibrada		X		
Silhueta		X		
Fragância das flores	X			
Cromatismo (flor/folha)		X		
Textura (flor/folha)		X		
Barreira visual		X		
Árvore Isolada		X		
Em grupo (2-5 exemp)				
Em grupo (6/+ exemp)				
Ninhos	X			
Contribui para o controlo da erosão			X	
Contribui para a proteção contra o encadeamento	X			
Contribui para a compreensão do traçado		X		
Contribui para a Integração Paisagística da via		X		
<b>Representatividade e raridade</b>	Único	Pouco comum	Comum	Vulgar
Grau de singularidade da espécie			X	
Grau de singularidade do exemplar arbóreo			X	
Árvore de caráter histórico			X	
<b>Problemas decorrentes da sua situação</b>	Não há problemas	Problemas pouco significativo	Problema significativo	Problemas graves
Determina problemas de visibilidade	X			
Determina problemas de segurança rodoviária	X

<b>Proposta de Intervenção</b>				
Abate devido à sobreposição com a área de implantação do novo restabelecimento da ligação a Barracha.				
<b>Observações</b>				
<b>Registo Fotográfico</b>

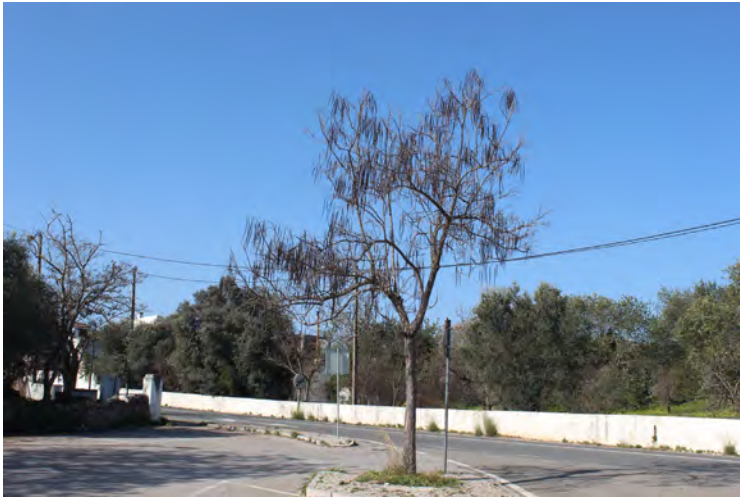
**Ficha de Registo de Arborização N.º 16**

Projeto – Via					
<b>EN2 – SÃO BRÁS DE ALPORTEL E LIGAÇÃO À A22 - REQUALIFICAÇÃO</b>					
Data	Distrito	Concelho	km	Lado	
24 maio 2019 e 9 de fevereiro de 2022	Faro	S. Brás de Alportel	1+710	Esquerdo	
Espécies		Idade aproximada	Crescimento		
<i>Catalpa sp.</i>		5 a 10 anos	Médio		
Descrição					
Árvore ornamental de médio porte num ilhéu do traçado atual do entroncamento para Barracha, em sobreposição com a zona de implantação da nova rotunda 3.					
Tipologia (F/C)	Altura do fuste (m)	Pap (cm)	Diâmetro da copa (m)		
Folhosa	2 a 3 m	20 a 30 cm	Cerca de 2 a 3 m		
Situação em relação à via			Fora do talude:		
Pé			Dist. à faixa de rodagem (m): 1,0 m		
Crista			Dist. ao final da faixa de expropriação (m):		
			Dist. a outras árvores (m):		
Corpo			Direção da copa: vertical		
Estatuto de Proteção:	Comportamento Invasor	Uso do solo adjacente:	Proximidade Edifícios (m)		
Não	Não	Estacionamento	Não		
Fatores intrínsecos		Não há problema	Problema pouco significativo	Problema significativo	Problemas graves

Raízes superficiais			X		
Caldeira insuficiente				X	
Compactação do solo			X		
Desprendimento da casca		X			
Forte inclinação do tronco		X			
Torção do tronco sobre o eixo		X			
Ramos ladrões		X			
Exsudações no tronco ou ramos		X			
Cavidades no tronco ou ramos		X			
Fissuras no tronco ou ramos			X		
Descompensação perigosa dos ramos principais		X			
Ramos secos ou mortos			X		
Feridas			X		
Doenças visíveis		X			
Poda incorreta		X			
Folhas com sinais de pragas e/ou doenças		X			
Cepo		X			
Árvore ardida		X

Fatores extrínsecos Valor estético e funcional	Sem significado	Com significado	Com muito significado	Significado excepcional
Copa equilibrada		X		
Silhueta		X		
Fragância das flores	X			
Cromatismo (flor/folha)		X		
Textura (flor/folha)		X		
Barreira visual		X		
Árvore Isolada			X	
Em grupo (2-5 exemp)				
Em grupo (6/+ exemp)				
Ninhos	X			
Contribui para o controlo da erosão		X		
Contribui para a proteção contra o encadeamento		X		
Contribui para a compreensão do traçado		X		
Contribui para a Integração Paisagística da via		X		
<b>Representatividade e raridade</b>	Único	Pouco comum	Comum	Vulgar
Grau de singularidade da espécie		X		
Grau de singularidade do exemplar arbóreo		X		
Árvore de caráter histórico		X		
<b>Problemas decorrentes da sua situação</b>	Não há problemas	Problemas pouco significativo	Problema significativo	Problemas graves
Determina problemas de visibilidade	X			
Determina problemas de segurança rodoviária		X

<b>Proposta de Intervenção</b>				
Abate devido à sobreposição com a área de implantação da nova rotunda 3.				
<b>Observações</b>				
<b>Registo Fotográfico</b>

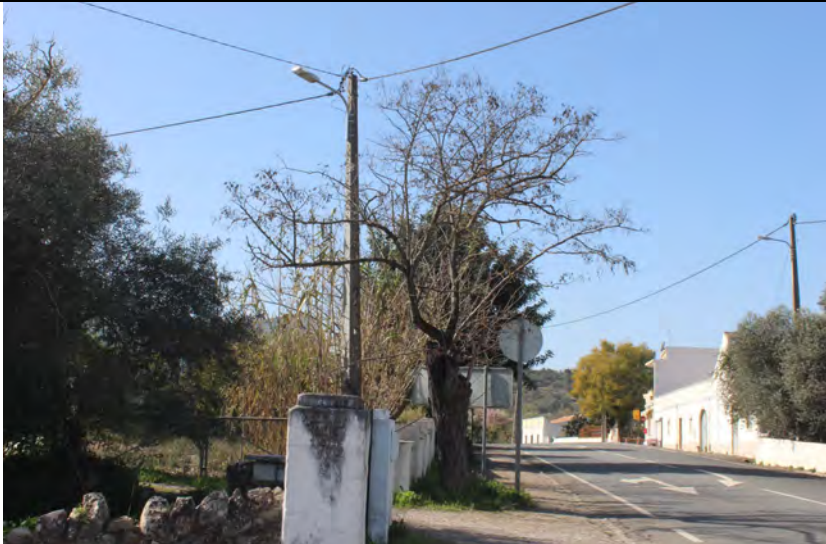
**Ficha de Registo de Arborização N.º 17**

Projeto – Via					
<b>EN2 – SÃO BRÁS DE ALPORTEL E LIGAÇÃO À A22 - REQUALIFICAÇÃO</b>					
Data	Distrito	Concelho	km	Lado	
24 maio 2019 e 9 de fevereiro de 2022	Faro	S. Brás de Alportel	1+730	Esquerdo	
Espécies		Idade aproximada	Crescimento		
<i>Robinea pseudoacacia</i>		5 a 10 anos	Rápido		
Descrição					
1 Árvore de médio porte junto ao muro de propriedade junto à estrada.					
Tipologia (F/C)	Altura do fuste (m)	Pap (cm)	Diâmetro da copa (m)		
Folhosa	4 a 5 m	50 a 80 cm	Cerca de 4 a 5 m		
Situação em relação à via			Fora do talude:		
Pé			Dist. à faixa de rodagem (m): 2,0 m		
Crista			Dist. ao final da faixa de expropriação (m):		
			Dist. a outras árvores (m):		
Corpo			Direção da copa: vertical		
Estatuto de Proteção:	Comportamento Invasor	Uso do solo adjacente:	Proximidade Edifícios (m)		
Não	Sim	Inculto	30 m		
Fatores intrínsecos		Não há problema	Problema pouco significativo	Problema significativo	Problemas graves

Raízes superficiais			X		
Caldeira insuficiente			X		
Compactação do solo			X		
Desprendimento da casca			X		
Forte inclinação do tronco		X			
Torção do tronco sobre o eixo		X			
Ramos ladrões		X			
Exsudações no tronco ou ramos		X			
Cavidades no tronco ou ramos				X	
Fissuras no tronco ou ramos			X		
Descompensação perigosa dos ramos principais		X			
Ramos secos ou mortos			X		
Feridas			X		
Doenças visíveis		X			
Poda incorreta		X			
Folhas com sinais de pragas e/ou doenças		X			
Cepo		X			
Árvore ardida		X

Fatores extrínsecos Valor estético e funcional	Sem significado	Com significado	Com muito significado	Significado excepcional
Copa equilibrada	X			
Silhueta		X		
Fragância das flores	X			
Cromatismo (flor/folha)		X		
Textura (flor/folha)		X		
Barreira visual		X		
Árvore Isolada		X		
Em grupo (2-5 exemp)				
Em grupo (6/+ exemp)				
Ninhos	X			
Contribui para o controlo da erosão	X			
Contribui para a proteção contra o encadeamento	X			
Contribui para a compreensão do traçado		X		
Contribui para a Integração Paisagística da via	X			
<b>Representatividade e raridade</b>	Único	Pouco comum	Comum	Vulgar
Grau de singularidade da espécie			X	
Grau de singularidade do exemplar arbóreo			X	
Árvore de caráter histórico		X		
<b>Problemas decorrentes da sua situação</b>	Não há problemas	Problemas pouco significativo	Problema significativo	Problemas graves
Determina problemas de visibilidade	X			
Determina problemas de segurança rodoviária		X

<b>Proposta de Intervenção</b>				
Abate e remoção do cepo devido a ser uma espécie invasora.				
<b>Observações</b>				
<b>Registo Fotográfico</b>

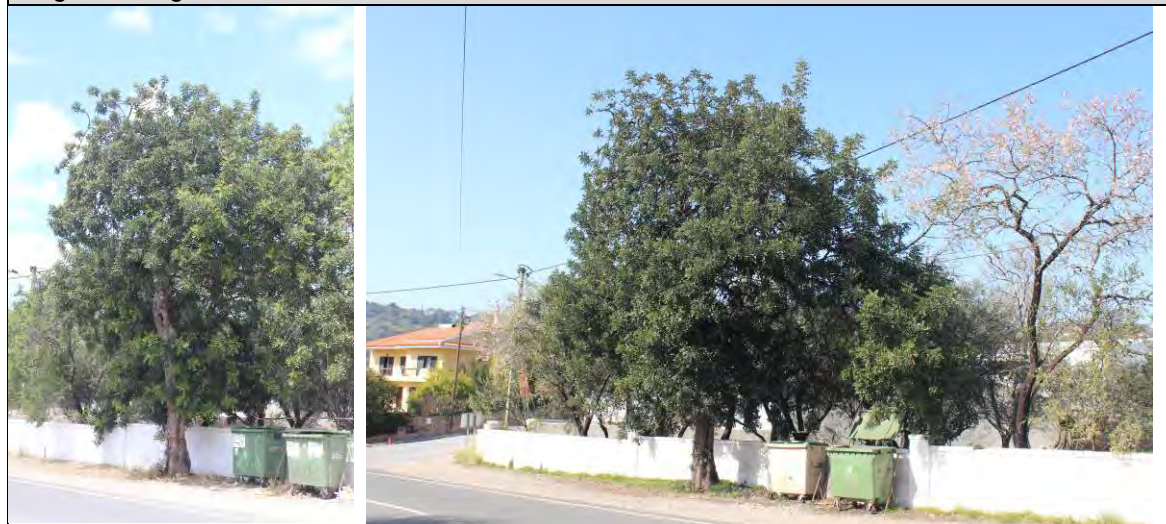
Compactação do solo				X	
Desprendimento da casca			X		
Forte inclinação do tronco		X			
Torção do tronco sobre o eixo		X			
Ramos ladrões		X			
Exsudações no tronco ou ramos			X		
Cavidades no tronco ou ramos				X	
Fissuras no tronco ou ramos				X	
Descompensação perigosa dos ramos principais		X			
Ramos secos ou mortos			X		
Feridas				X	
Doenças visíveis			X		
Poda incorreta		X			
Folhas com sinais de pragas e/ou doenças			X		
Cepo		X			
Árvore ardida		x

<b>Proposta de Intervenção</b>				
Compatível com o traçado, árvore a preservar. Prevista no PIP a delimitação de uma caldeira no passeio. Limpeza e equilíbrio de copa.				
<b>Observações</b>				
<b>Registo Fotográfico</b>

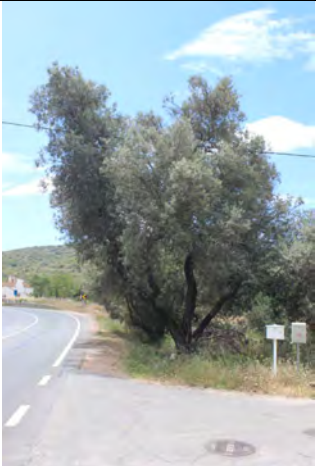
**Ficha de Registo de Arborização N.º 21**

Projeto – Via					
<b>EN2 – SÃO BRÁS DE ALPORTEL E LIGAÇÃO À A22 - REQUALIFICAÇÃO</b>					
Data	Distrito	Concelho	km	Lado	
24 maio 2019 e 9 de fevereiro de 2022	Faro	S. Brás de Alportel	2+090 a 2+100	Direito	
Espécies		Idade aproximada	Crescimento		
<i>Olea europaea</i>		Mais de 25 anos	Médio		
Descrição					
1 Oliveira de grande porte.					
Tipologia (F/C)	Altura do fuste (m)	Pap (cm)	Diâmetro da copa (m)		
Folhosa perm.	6 a 8 m	50 a 80 cm	Cerca de 5 a 6 m		
Situação em relação à via			Fora do talude:		
Pé			Dist. à faixa de rodagem (m): 4 m		
Crista			Dist. ao final da faixa de expropriação (m):		
			Dist. a outras árvores (m):		
Corpo			Direção da copa: vertical		
Estatuto de Proteção:	Comportamento Invasor	Uso do solo adjacente:	Proximidade Edifícios (m)		
Não	Não	Terreno cultivado	40 m		
Fatores intrínsecos		Não há problema	Problema pouco significativo	Problema significativo	Problemas graves
Raízes superficiais		X

Caldeira insuficiente		X			
Compactação do solo		X			
Desprendimento da casca		X			
Forte inclinação do tronco		X			
Torção do tronco sobre o eixo		X			
Ramos ladrões			X		
Exsudações no tronco ou ramos		X			
Cavidades no tronco ou ramos			X		
Fissuras no tronco ou ramos			X		
Descompensação perigosa dos ramos principais			X		
Ramos secos ou mortos			X		
Feridas			X		
Doenças visíveis			X		
Poda incorreta			X		
Folhas com sinais de pragas e/ou doenças			X		
Cepo		X			
Árvore ardida		X

Fatores extrínsecos Valor estético e funcional	Sem significado	Com significado	Com muito significado	Significado excepcional
Copa equilibrada		X		
Silhueta		X		
Fragância das flores	X			
Cromatismo (flor/folha)		X		
Textura (flor/folha)		X		
Barreira visual		X		
Árvore Isolada		X		
Em grupo (2-5 exemp)				
Em grupo (6/+ exemp)				
Ninhos		X		
Contribui para o controlo da erosão		X		
Contribui para a proteção contra o encadeamento	X			
Contribui para a compreensão do traçado		X		
Contribui para a Integração Paisagística da via		X		
<b>Representatividade e raridade</b>	Único	Pouco comum	Comum	Vulgar
Grau de singularidade da espécie			X	
Grau de singularidade do exemplar arbóreo			X	
Árvore de caráter histórico			X	
<b>Problemas decorrentes da sua situação</b>	Não há problemas	Problemas pouco significativo	Problema significativo	Problemas graves
Determina problemas de visibilidade		X		
Determina problemas de segurança rodoviária		X

<b>Proposta de Intervenção</b>				
Supressão do ramo mais virado para o lado da estrada. Poda de limpeza e equilíbrio de copa.				
<b>Observações</b>				
<b>Registo Fotográfico</b>

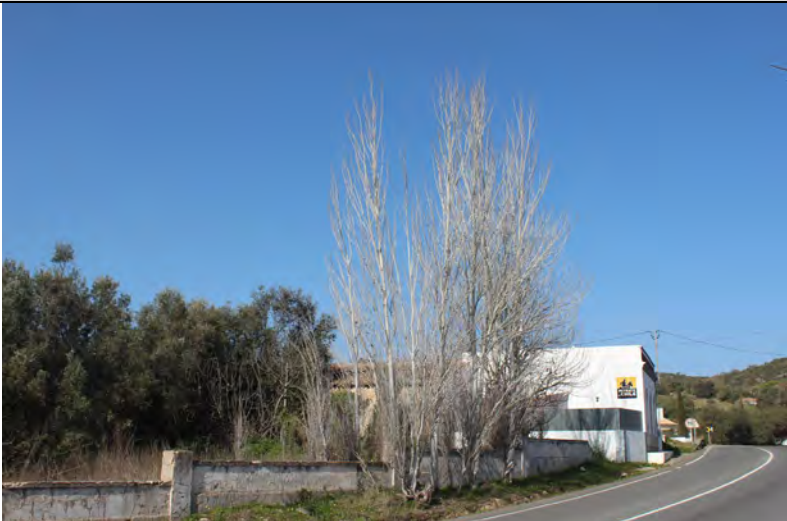
Raízes superficiais			X		
Caldeira insuficiente			X		
Compactação do solo			X		
Desprendimento da casca		X			
Forte inclinação do tronco		X			
Torção do tronco sobre o eixo		X			
Ramos ladrões			X		
Exsudações no tronco ou ramos		X			
Cavidades no tronco ou ramos			X		
Fissuras no tronco ou ramos			X		
Descompensação perigosa dos ramos principais		X			
Ramos secos ou mortos			X		
Feridas			X		
Doenças visíveis		X			
Poda incorreta		X			
Folhas com sinais de pragas e/ou doenças		X			
Cepo		X			
Árvore ardida		X

<b>Proposta de Intervenção</b>				
Supressão dos ramos inferiores até 4 m de altura do tronco e ao controle de rebentos ladrões.				
<b>Observações</b>				
<b>Registo Fotográfico</b>

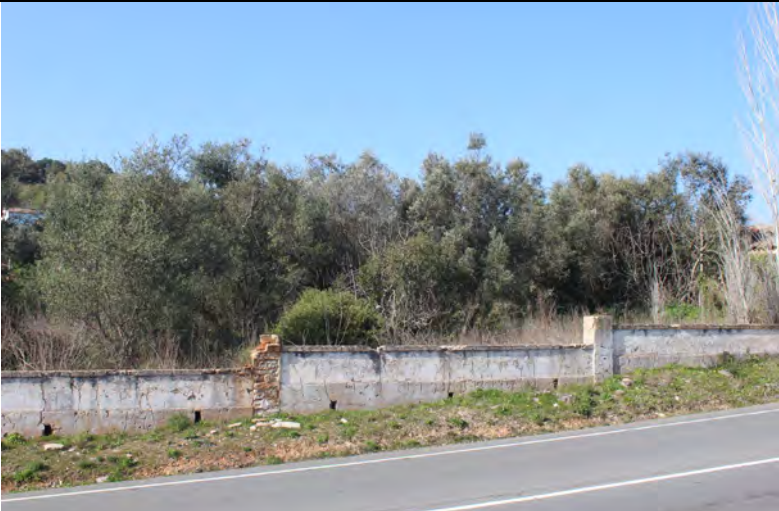
**Ficha de Registo de Arborização N.º 24**

Projeto – Via					
<b>EN2 – SÃO BRÁS DE ALPORTEL E LIGAÇÃO À A22 - REQUALIFICAÇÃO</b>					
Data	Distrito	Concelho	km	Lado	
24 maio 2019 e 9 de fevereiro de 2022	Faro	S. Brás de Alportel	2+230 a 2+300	Direito	
Espécies		Idade aproximada	Crescimento		
<i>Ceratonia siliqua; Olea europaea e Prunus dulcis</i>		10 a 30 anos	Médio		
Descrição					
8 árvores de pequeno e médio porte destas 3 espécies, no interior de uma propriedade, com murete separador para a estrada.					
Tipologia (F/C)	Altura do fuste (m)	Pap (cm)	Diâmetro da copa (m)		
Folhosas	3 a 6 m	20 a 80 cm	Cerca de 4 a 8 m		
Situação em relação à via			Fora do talude:		
Pé			Dist. à faixa de rodagem (m): 2 m e superior		
Crista			Dist. ao final da faixa de expropriação (m):		
			Dist. a outras árvores (m):		
Corpo			Direção da copa: vertical		
Estatuto de Proteção:	Comportamento Invasor	Uso do solo adjacente:	Proximidade Edifícios (m)		
Não	Não	Inculto	40 m

Fatores intrínsecos		Não há problema	Problema pouco significativo	Problema significativo	Problemas graves
Raízes superficiais		X			
Caldeira insuficiente		X			
Compactação do solo			X		
Desprendimento da casca		X			
Forte inclinação do tronco		X			
Torção do tronco sobre o eixo		X			
Ramos ladrões			X		
Exsudações no tronco ou ramos		X			
Cavidades no tronco ou ramos			X		
Fissuras no tronco ou ramos			X		
Descompensação perigosa dos ramos principais		X			
Ramos secos ou mortos			X		
Feridas			X		
Doenças visíveis		X			
Poda incorreta		X			
Folhas com sinais de pragas e/ou doenças		X			
Cepo		X			
Árvore ardida		X

Fatores extrínsecos Valor estético e funcional	Sem significado	Com significado	Com muito significado	Significado excepcional
Copa equilibrada		X		
Silhueta		X		
Fragância das flores	X			
Cromatismo (flor/folha)		X		
Textura (flor/folha)		X		
Barreira visual	X			
Árvore Isolada				
Em grupo (2-5 exemp)				
Em grupo (6/+ exemp)		X		
Ninhos	X			
Contribui para o controlo da erosão		X		
Contribui para a proteção contra o encadeamento	X			
Contribui para a compreensão do traçado	X			
Contribui para a Integração Paisagística da via		X		
<b>Representatividade e raridade</b>	Único	Pouco comum	Comum	Vulgar
Grau de singularidade da espécie				X
Grau de singularidade do exemplar arbóreo				X
Árvore de caráter histórico			X	
<b>Problemas decorrentes da sua situação</b>	Não há problemas	Problemas pouco significativo	Problema significativo	Problemas graves
Determina problemas de visibilidade	X			
Determina problemas de segurança rodoviária	X

<b>Proposta de Intervenção</b>				
Abate devido à sobreposição com o traçado da nova rotunda 4.				
<b>Observações</b>				
<b>Registo Fotográfico</b>

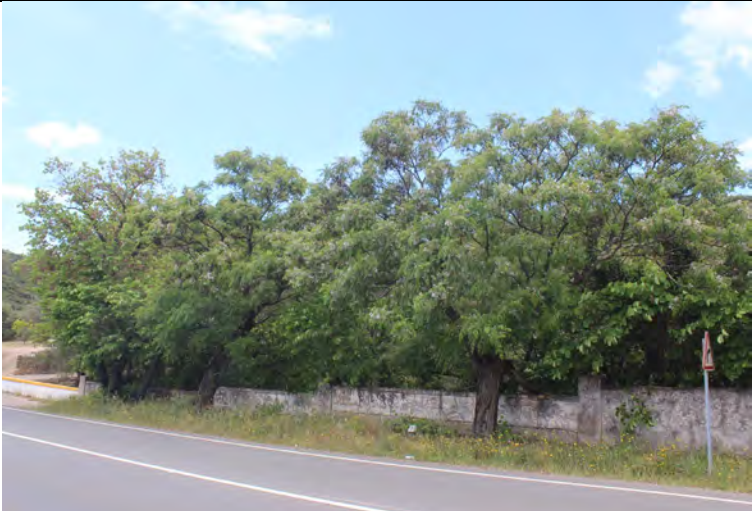
**Ficha de Registo de Arborização N.º 25**

Projeto – Via					
<b>EN2 – SÃO BRÁS DE ALPORTEL E LIGAÇÃO À A22 - REQUALIFICAÇÃO</b>					
Data	Distrito	Concelho	km	Lado	
24 maio 2019 e 9 de fevereiro de 2022	Faro	S. Brás de Alportel	2+300 a 2+330	Direito	
Espécies		Idade aproximada	Crescimento		
<i>Melia azedarach e Cercis siliquastrum</i>		25 anos	Rápido		
Descrição					
2 Cinamomo de médio porte e 1 Olaia de médio porte.					
Tipologia (F/C)	Altura do fuste (m)	Pap (cm)	Diâmetro da copa (m)		
Folhosas	5 a 6 m	50 a 100 cm	Cerca de 6 a 10 m		
Situação em relação à via			Fora do talude:		
Pé			Dist. à faixa de rodagem (m): 3 m		
Crista			Dist. ao final da faixa de expropriação (m):		
			Dist. a outras árvores (m):		
Corpo			Direção da copa: vertical		
Estatuto de Proteção:	Comportamento Invasor	Uso do solo adjacente:	Proximidade Edifícios (m)		
Não	Sim	Veget. natural	20 m		
Fatores intrínsecos		Não há problema	Problema pouco significativo	Problema significativo	Problemas graves

Raízes superficiais		X			
Caldeira insuficiente		X			
Compactação do solo			X		
Desprendimento da casca		X			
Forte inclinação do tronco		X			
Torção do tronco sobre o eixo		X			
Ramos ladrões		X			
Exsudações no tronco ou ramos		X			
Cavidades no tronco ou ramos			X		
Fissuras no tronco ou ramos			X		
Descompensação perigosa dos ramos principais		X			
Ramos secos ou mortos			X		
Feridas			X		
Doenças visíveis		X			
Poda incorreta		X			
Folhas com sinais de pragas e/ou doenças			X		
Cepo		X			
Árvore ardida		X

Fatores extrínsecos Valor estético e funcional	Sem significado	Com significado	Com muito significado	Significado excepcional
Copa equilibrada			X	
Silhueta			X	
Fragância das flores		X		
Cromatismo (flor/folha)			X	
Textura (flor/folha)			X	
Barreira visual			X	
Árvore Isolada				
Em grupo (2-5 exemp)			X	
Em grupo (6/+ exemp)				
Ninhos		X		
Contribui para o controlo da erosão			X	
Contribui para a proteção contra o encadeamento		X		
Contribui para a compreensão do traçado			X	
Contribui para a Integração Paisagística da via			X	
<b>Representatividade e raridade</b>	Único	Pouco comum	Comum	Vulgar
Grau de singularidade da espécie		X		
Grau de singularidade do exemplar arbóreo		X		
Árvore de caráter histórico		X		
<b>Problemas decorrentes da sua situação</b>	Não há problemas	Problemas pouco significativo	Problema significativo	Problemas graves
Determina problemas de visibilidade	X			
Determina problemas de segurança rodoviária	X

<b>Proposta de Intervenção</b>				
Compatível com o traçado. Intervenção ligeira de limpeza e arejamento das copas.				
<b>Observações</b>				
<b>Registo Fotográfico</b>
