Projeto de Execução da “EN2 – São Brás de Alportel e Ligação à  
A22. Requalificação”

**P 16 – ESTUDOS AMBIENTAIS**

P 16.1 – Estudo de Impacte Ambiental

Volume IV – Anexos Técnicos

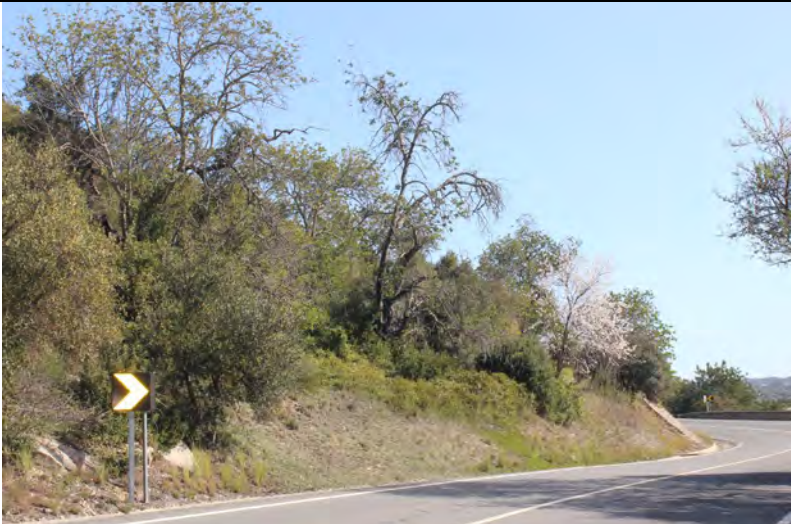
**Ficha de Registo de Arborização N.º 26**

Projeto – Via					
<b>EN2 – SÃO BRÁS DE ALPORTEL E LIGAÇÃO À A22 - REQUALIFICAÇÃO</b>					
Data	Distrito	Concelho	km	Lado	
24 maio 2019 e 9 de fevereiro de 2022	Faro	S. Brás de Alportel	2+610 a 2+830	Dir./Esq.	
Espécies		Idade aproximada	Crescimento		
<i>Olea europaea; Prunus dulcis; Ceratonia siliqua</i>		10 a 20 anos	Médio		
Descrição					
25 Oliveiras, Amendoeiras e Alfarrobeiras de pequeno e médio porte, junto à estrada, em sobreposição com a zona de implantação do traçado em alargamento.					
Tipologia (F/C)	Altura do fuste (m)	Pap (cm)	Diâmetro da copa (m)		
Folhosas	2 a 6 m	10 a 40 cm	Cerca de 2 a 6 m		
Situação em relação à via			Fora do talude:		
Pé			Dist. à faixa de rodagem (m): 1,0 a 3,0 m		
Crista			Dist. ao final da faixa de expropriação (m):		
			Dist. a outras árvores (m):		
Corpo			Direção da copa: vertical		
Estatuto de Proteção:	Comportamento Invasor	Uso do solo adjacente:	Proximidade Edifícios (m)

Não	Não	Incultos			
Fatores intrínsecos		Não há problema	Problema pouco significativo	Problema significativo	Problemas graves
Raízes superficiais		X			
Caldeira insuficiente		X			
Compactação do solo			X		
Desprendimento da casca		X			
Forte inclinação do tronco		X			
Torção do tronco sobre o eixo		X			
Ramos ladrões			X		
Exsudações no tronco ou ramos		X			
Cavidades no tronco ou ramos			X		
Fissuras no tronco ou ramos			X		
Descompensação perigosa dos ramos principais		X			
Ramos secos ou mortos			X		
Feridas			X		
Doenças visíveis		X			
Poda incorreta		X			
Folhas com sinais de pragas e/ou doenças		X			
Cepo		X			
Árvore ardida		X

Fatores extrínsecos Valor estético e funcional	Sem significado	Com significado	Com muito significado	Significado excepcional
Copa equilibrada		X		
Silhueta		X		
Fragância das flores	X			
Cromatismo (flor/folha)		X		
Textura (flor/folha)		X		
Barreira visual		X		
Árvore Isolada				
Em grupo (2-5 exemp)				
Em grupo (6/+ exemp)		X		
Ninhos		X		
Contribui para o controlo da erosão		X		
Contribui para a proteção contra o encadeamento	X			
Contribui para a compreensão do traçado		X		
Contribui para a Integração Paisagística da via		X		
<b>Representatividade e raridade</b>	Único	Pouco comum	Comum	Vulgar
Grau de singularidade da espécie			X	
Grau de singularidade do exemplar arbóreo			X	
Árvore de caráter histórico			X	
<b>Problemas decorrentes da sua situação</b>	Não há problemas	Problemas pouco significativo	Problema significativo	Problemas graves
Determina problemas de visibilidade		X		
Determina problemas de segurança rodoviária		X

<b>Proposta de Intervenção</b>				
Abate devido à sobreposição com a área de implantação do novo traçado em alargamento.				
<b>Observações</b>				
<b>Registo Fotográfico</b>

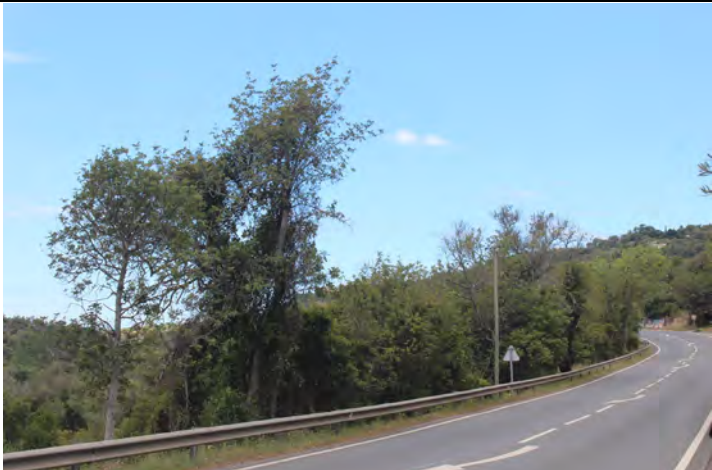
Raízes superficiais		X			
Caldeira insuficiente		X			
Compactação do solo			X		
Desprendimento da casca		X			
Forte inclinação do tronco				X	
Torção do tronco sobre o eixo		X			
Ramos ladrões		X			
Exsudações no tronco ou ramos			X		
Cavidades no tronco ou ramos			X		
Fissuras no tronco ou ramos			X		
Descompensação perigosa dos ramos principais		X			
Ramos secos ou mortos			X		
Feridas			X		
Doenças visíveis			X		
Poda incorreta			X		
Folhas com sinais de pragas e/ou doenças			X		
Cepo		X			
Árvore ardida		X

Fatores extrínsecos Valor estético e funcional	Sem significado	Com significado	Com muito significado	Significado excepcional
Copa equilibrada	X			
Silhueta	X			
Fragância das flores	X			
Cromatismo (flor/folha)		X		
Textura (flor/folha)		X		
Barreira visual		X		
Árvore Isolada				
Em grupo (2-5 exemp)				
Em grupo (6/+ exemp)		X		
Ninhos		X		
Contribui para o controlo da erosão			X	
Contribui para a proteção contra o encadeamento	X			
Contribui para a compreensão do traçado		X		
Contribui para a Integração Paisagística da via		X		
<b>Representatividade e raridade</b>	<b>Único</b>	<b>Pouco comum</b>	<b>Comum</b>	<b>Vulgar</b>
Grau de singularidade da espécie			X	
Grau de singularidade do exemplar arbóreo				X
Árvore de caráter histórico			X	
<b>Problemas decorrentes da sua situação</b>	<b>Não há problemas</b>	<b>Problemas pouco significativo</b>	<b>Problema significativo</b>	<b>Problemas graves</b>
Determina problemas de visibilidade			X

Determina problemas de segurança rodoviária			X	
<b>Proposta de Intervenção</b>				
Proceder à supressão dos ramos virados para o lado da estrada e em sobreposição com a estrada. Abate do sobreiro (km 2+800) devido à proximidade com a estrada.				
<b>Observações</b>				
<b>Registo Fotográfico</b>

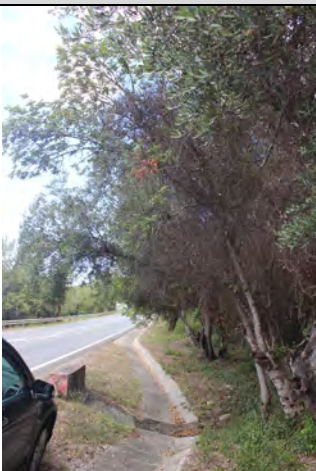
**Ficha de Registo de Arborização N.º 29**

Projeto – Via					
<b>EN2 – SÃO BRÁS DE ALPORTEL E LIGAÇÃO À A22 - REQUALIFICAÇÃO</b>					
Data	Distrito	Concelho	km	Lado	
24 maio 2019 e 9 de fevereiro de 2022	Faro	Faro	2+850 a 2+860	Direito	
Espécies		Idade aproximada	Crescimento		
<i>Olea europaea</i>		5 anos	Médio		
Descrição					
2 Oliveiras de pequeno porte, junto a passagem hidráulica.					
Tipologia (F/C)	Altura do fuste (m)	Pap (cm)	Diâmetro da copa (m)		
Folhosa perm.	5 m	20 cm	Cerca de 3 a 4 m		
Situação em relação à via			Fora do talude:		
Pé			Dist. à faixa de rodagem (m): 3 m		
Crista			Dist. ao final da faixa de expropriação (m):		
			Dist. a outras árvores (m):		
Corpo			Direção da copa: inclinada		
Estatuto de Proteção:	Comportamento Invasor	Uso do solo adjacente:	Proximidade Edifícios (m)		
Não	Não	Veget. natural	Não		
Fatores intrínsecos		Não há problema	Problema pouco significativo	Problema significativo	Problemas graves
Raízes superficiais			X

Caldeira insuficiente			X		
Compactação do solo			X		
Desprendimento da casca		X			
Forte inclinação do tronco				X	
Torção do tronco sobre o eixo			X		
Ramos ladrões			X		
Exsudações no tronco ou ramos		X			
Cavidades no tronco ou ramos			X		
Fissuras no tronco ou ramos				X	
Descompensação perigosa dos ramos principais			X		
Ramos secos ou mortos			X		
Feridas				X	
Doenças visíveis			X		
Poda incorreta			X		
Folhas com sinais de pragas e/ou doenças			X		
Cepo		X			
Árvore ardida		X

Fatores extrínsecos Valor estético e funcional	Sem significado	Com significado	Com muito significado	Significado excepcional
Copa equilibrada	X			
Silhueta	X			
Fragância das flores	X			
Cromatismo (flor/folha)		X		
Textura (flor/folha)		X		
Barreira visual		X		
Árvore Isolada				
Em grupo (2-5 exemp)	X			
Em grupo (6/+ exemp)				
Ninhos	X			
Contribui para o controlo da erosão	X			
Contribui para a proteção contra o encadeamento	X			
Contribui para a compreensão do traçado		X		
Contribui para a Integração Paisagística da via		X		
<b>Representatividade e raridade</b>	Único	Pouco comum	Comum	Vulgar
Grau de singularidade da espécie			X	
Grau de singularidade do exemplar arbóreo				X
Árvore de caráter histórico				X
<b>Problemas decorrentes da sua situação</b>	Não há problemas	Problemas pouco significativo	Problema significativo	Problemas graves
Determina problemas de visibilidade			X	
Determina problemas de segurança rodoviária			X

<b>Proposta de Intervenção</b>				
Abate das duas árvores.				
<b>Observações</b>				
<b>Registo Fotográfico</b>

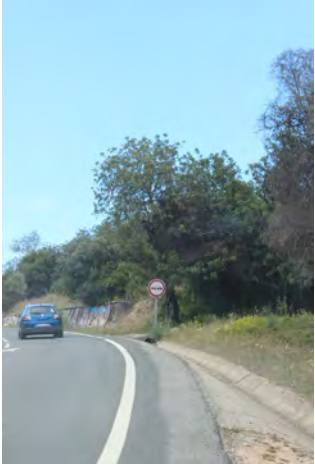
**Ficha de Registo de Arborização N.º 30**

Projeto – Via					
<b>EN2 – SÃO BRÁS DE ALPORTEL E LIGAÇÃO À A22 - REQUALIFICAÇÃO</b>					
Data	Distrito	Concelho	km	Lado	
24 maio 2019 e janeiro de 2022	Faro	Faro	2+990	Direito	
Espécies		Idade aproximada	Crescimento		
<i>Ceratonia siliqua</i>		25 anos	Médio		
Descrição					
Alfarrobeira de médio porte.					
Tipologia (F/C)	Altura do fuste (m)	Pap (cm)	Diâmetro da copa (m)		
Folhosa	8 a 10 m	60 a 100 cm	Cerca de 6 a 8 m		
Situação em relação à via			Fora do talude:		
Pé			Dist. à faixa de rodagem (m): 3 m		
Crista			Dist. ao final da faixa de expropriação (m):		
			Dist. a outras árvores (m):		
Corpo			Direção da copa: vertical		
Estatuto de Proteção:	Comportamento Invasor	Uso do solo adjacente:	Proximidade Edifícios (m)		
Não	Não	Veget. natural	Não		
Fatores intrínsecos		Não há problema	Problema pouco significativo	Problema significativo	Problemas graves
Raízes superficiais		X			
Caldeira insuficiente			X

Compactação do solo			X		
Desprendimento da casca			X		
Forte inclinação do tronco		X			
Torção do tronco sobre o eixo		X			
Ramos ladrões		X			
Exsudações no tronco ou ramos			X		
Cavidades no tronco ou ramos				X	
Fissuras no tronco ou ramos				X	
Descompensação perigosa dos ramos principais		X			
Ramos secos ou mortos			X		
Feridas				X	
Doenças visíveis			X		
Poda incorreta			X		
Folhas com sinais de pragas e/ou doenças			X		
Cepo		X			
Árvore ardida		X

Fatores extrínsecos Valor estético e funcional	Sem significado	Com significado	Com muito significado	Significado excepcional
Copa equilibrada		X		
Silhueta		X		
Fragância das flores	X			
Cromatismo (flor/folha)		X		
Textura (flor/folha)		X		
Barreira visual		X		
Árvore Isolada		X		
Em grupo (2-5 exemp)				
Em grupo (6/+ exemp)				
Ninhos		X		
Contribui para o controlo da erosão		X		
Contribui para a proteção contra o encadeamento	X			
Contribui para a compreensão do traçado			X	
Contribui para a Integração Paisagística da via		X		
<b>Representatividade e raridade</b>	Único	Pouco comum	Comum	Vulgar
Grau de singularidade da espécie				X
Grau de singularidade do exemplar arbóreo				X
Árvore de caráter histórico			X	
<b>Problemas decorrentes da sua situação</b>	Não há problemas	Problemas pouco significativo	Problema significativo	Problemas graves
Determina problemas de visibilidade	X			
Determina problemas de segurança rodoviária		X

<b>Proposta de Intervenção</b>				
Proceder a uma poda de limpeza de copa.				
<b>Observações</b>				
<b>Registo Fotográfico</b>

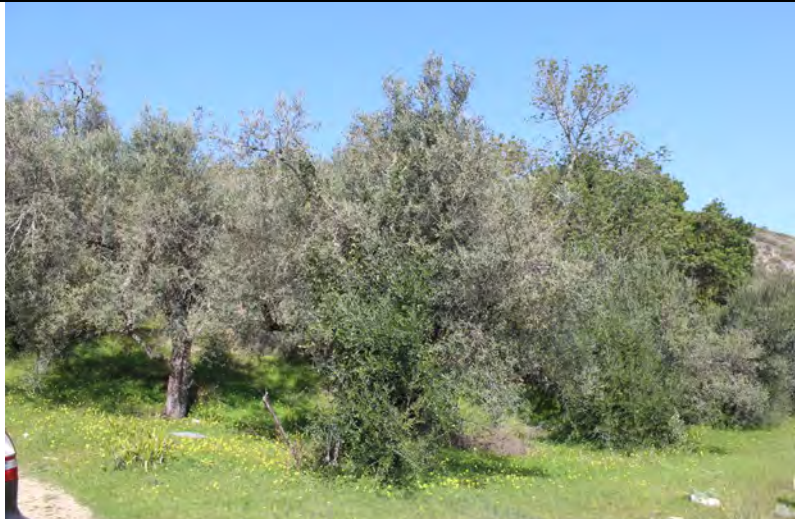
**Ficha de Registo de Arborização N.º 31**

Projeto – Via					
<b>EN2 – SÃO BRÁS DE ALPORTEL E LIGAÇÃO À A22 - REQUALIFICAÇÃO</b>					
Data	Distrito	Concelho	km	Lado	
24 maio 2019 e 9 de fevereiro de 2022	Faro	Faro	3+080 a 3+150 (junto à rotunda 5)	Dir./Esq.	
Espécies		Idade aproximada	Crescimento		
<i>Ceratonia siliqua e Olea europaea</i>		10 a 40 anos	Médio		
Descrição					
10 árvores de médio e grande porte destas 2 espécies, junto à estrada.					
Tipologia (F/C)	Altura do fuste (m)	Pap (cm)	Diâmetro da copa (m)		
Folhosas	3 a 6 m	20 a 80 cm	Cerca de 4 a 8 m		
Situação em relação à via			Fora do talude:		
Pé			Dist. à faixa de rodagem (m): 2 m e superior		
Crista			Dist. ao final da faixa de expropriação (m):		
Corpo			Dist. a outras árvores (m):		
			Direção da copa: vertical		
Estatuto de Proteção:	Comportamento Invasor	Uso do solo adjacente:	Proximidade Edifícios (m)		
Não	Não	Inculto			
Fatores intrínsecos		Não há problema	Problema pouco significativo	Problema significativo	Problemas graves

Raízes superficiais		X			
Caldeira insuficiente		X			
Compactação do solo			X		
Desprendimento da casca		X			
Forte inclinação do tronco		X			
Torção do tronco sobre o eixo		X			
Ramos ladrões			X		
Exsudações no tronco ou ramos		X			
Cavidades no tronco ou ramos			X		
Fissuras no tronco ou ramos			X		
Descompensação perigosa dos ramos principais		X			
Ramos secos ou mortos			X		
Feridas			X		
Doenças visíveis		X			
Poda incorreta		X			
Folhas com sinais de pragas e/ou doenças		X			
Cepo		X			
Árvore ardida		X

Fatores extrínsecos Valor estético e funcional	Sem significado	Com significado	Com muito significado	Significado excepcional
Copa equilibrada		X		
Silhueta		X		
Fragância das flores	X			
Cromatismo (flor/folha)		X		
Textura (flor/folha)		X		
Barreira visual		X		
Árvore Isolada				
Em grupo (2-5 exemp)				
Em grupo (6/+ exemp)		X		
Ninhos		X		
Contribui para o controlo da erosão		X		
Contribui para a proteção contra o encadeamento		X		
Contribui para a compreensão do traçado		X		
Contribui para a Integração Paisagística da via		X		
Representatividade e raridade	Único	Pouco comum	Comum	Vulgar
Grau de singularidade da espécie				X
Grau de singularidade do exemplar arbóreo				X
Árvore de caráter histórico			X	
Problemas decorrentes da sua situação	Não há problemas	Problemas pouco significativo	Problema significativo	Problemas graves
Determina problemas de visibilidade	X			
Determina problemas de segurança rodoviária		X

Proposta de Intervenção				
Abate devido à sobreposição com o traçado da nova rotunda 5.				
Observações				
Registo Fotográfico

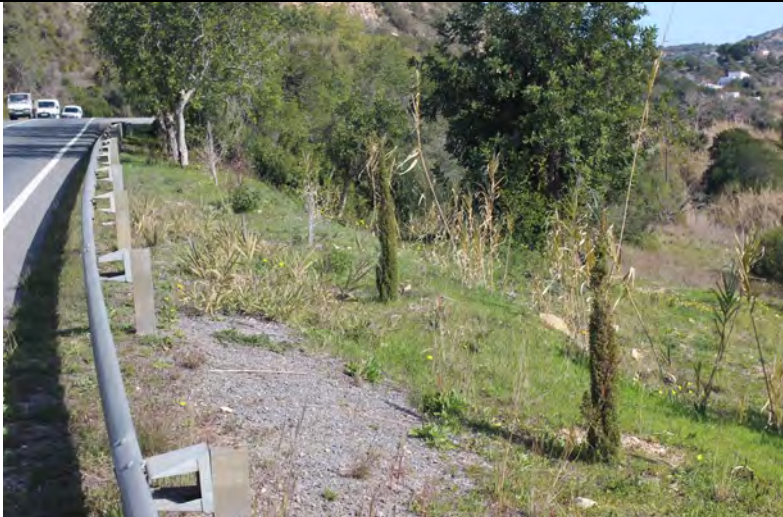
**Ficha de Registo de Arborização N.º 32**

Projeto – Via					
<b>EN2 – SÃO BRÁS DE ALPORTEL E LIGAÇÃO À A22 - REQUALIFICAÇÃO</b>					
Data	Distrito	Concelho	km	Lado	
24 maio 2019 e 9 de fevereiro de 2022	Faro	Faro	3+110 a 3+130 (rotunda 5)	Esquerdo	
Espécies		Idade aproximada	Crescimento		
<i>Cupressus sempervirens.</i>		2 anos	Médio		
Descrição					
2 pequenos Ciprestes					
Tipologia (F/C)	Altura do fuste (m)	Pap (cm)	Diâmetro da copa (m)		
Conífera	1 m	< 10 cm	< 0,4 m		
Situação em relação à via			Fora do talude:		
Pé			Dist. à faixa de rodagem (m): 3 m		
Crista			Dist. ao final da faixa de expropriação (m):		
			Dist. a outras árvores (m):		
Corpo			Direção da copa: vertical		
Estatuto de Proteção:	Comportamento Invasor	Uso do solo adjacente:	Proximidade Edifícios (m)		
Não	Não	Inculto			
Fatores intrínsecos		Não há problema	Problema pouco significativo	Problema significativo	Problemas graves
Raízes superficiais		X			
Caldeira insuficiente			X

Compactação do solo			X		
Desprendimento da casca		X			
Forte inclinação do tronco		X			
Torção do tronco sobre o eixo		X			
Ramos ladrões		X			
Exsudações no tronco ou ramos		X			
Cavidades no tronco ou ramos		X			
Fissuras no tronco ou ramos		X			
Descompensação perigosa dos ramos principais		X			
Ramos secos ou mortos		X			
Feridas		X			
Doenças visíveis		X			
Poda incorreta		X			
Folhas com sinais de pragas e/ou doenças		X			
Cepo		X			
Árvore ardida		X

Fatores extrínsecos Valor estético e funcional	Sem significado	Com significado	Com muito significado	Significado excepcional
Copa equilibrada		X		
Silhueta		X		
Fragância das flores		X		
Cromatismo (flor/folha)		X		
Textura (flor/folha)		X		
Barreira visual		X		
Árvore Isolada				
Em grupo (2-5 exemp)		X		
Em grupo (6/+ exemp)				
Ninhos	X			
Contribui para o controlo da erosão	X			
Contribui para a proteção contra o encadeamento	X			
Contribui para a compreensão do traçado		X		
Contribui para a Integração Paisagística da via		X		
<b>Representatividade e raridade</b>	<b>Único</b>	<b>Pouco comum</b>	<b>Comum</b>	<b>Vulgar</b>
Grau de singularidade da espécie		X		
Grau de singularidade do exemplar arbóreo		X		
Árvore de caráter histórico		X		
<b>Problemas decorrentes da sua situação</b>	<b>Não há problemas</b>	<b>Problemas pouco significativo</b>	<b>Problema significativo</b>	<b>Problemas graves</b>
Determina problemas de visibilidade	X

Determina problemas de segurança rodoviária	X			
<b>Proposta de Intervenção</b>				
Abate devido à sobreposição com a área de implantação da nova rotunda 5.				
<b>Observações</b>				
<b>Registo Fotográfico</b>

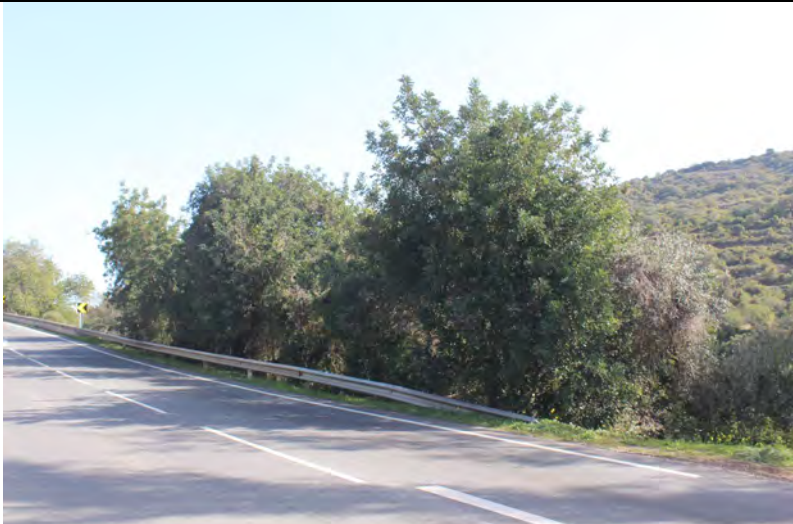
**Ficha de Registo de Arborização N.º 33**

Projeto – Via					
<b>EN2 – SÃO BRÁS DE ALPORTEL E LIGAÇÃO À A22 - REQUALIFICAÇÃO</b>					
Data	Distrito	Concelho	km	Lado	
24 maio 2019 e 9 de fevereiro de 2022	Faro	Faro	3+225 a 3+390	Esq./Dir.	
Espécies		Idade aproximada	Crescimento		
<i>Ceratonia siliqua</i>		10 a 30 anos	Médio		
Descrição					
8 Alfarrobeiras de pequeno e médio porte.					
Tipologia (F/C)	Altura do fuste (m)	Pap (cm)	Diâmetro da copa (m)		
Folhosa	3 a 6 m	30 a 80 cm	Cerca de 3 a 6 m		
Situação em relação à via			Fora do talude:		
Pé			Dist. à faixa de rodagem (m): 2 a 3 m		
Crista			Dist. ao final da faixa de expropriação (m):		
			Dist. a outras árvores (m):		
Corpo			Direção da copa: vertical		
Estatuto de Proteção:	Comportamento Invasor	Uso do solo adjacente:	Proximidade Edifícios (m)		
Não	Não	Incultos	20 m		
Fatores intrínsecos		Não há problema	Problema pouco significativo	Problema significativo	Problemas graves
Raízes superficiais		X

Caldeira insuficiente		X			
Compactação do solo			X		
Desprendimento da casca		X			
Forte inclinação do tronco		X			
Torção do tronco sobre o eixo		X			
Ramos ladrões		X			
Exsudações no tronco ou ramos		X			
Cavidades no tronco ou ramos			X		
Fissuras no tronco ou ramos			X		
Descompensação perigosa dos ramos principais		X			
Ramos secos ou mortos			X		
Feridas			X		
Doenças visíveis		X			
Poda incorreta		X			
Folhas com sinais de pragas e/ou doenças		X			
Cepo		X			
Árvore ardida		X

Fatores extrínsecos Valor estético e funcional	Sem significado	Com significado	Com muito significado	Significado excepcional
Copa equilibrada		X		
Silhueta		X		
Fragância das flores	X			
Cromatismo (flor/folha)		X		
Textura (flor/folha)		X		
Barreira visual		X		
Árvore Isolada				
Em grupo (2-5 exemp)				
Em grupo (6/+ exemp)		X		
Ninhos		X		
Contribui para o controlo da erosão		X		
Contribui para a proteção contra o encadeamento		X		
Contribui para a compreensão do traçado		X		
Contribui para a Integração Paisagística da via		X		
<b>Representatividade e raridade</b>	Único	Pouco comum	Comum	Vulgar
Grau de singularidade da espécie				X
Grau de singularidade do exemplar arbóreo				X
Árvore de caráter histórico			X	
<b>Problemas decorrentes da sua situação</b>	Não há problemas	Problemas pouco significativo	Problema significativo	Problemas graves
Determina problemas de visibilidade	X			
Determina problemas de segurança rodoviária		X

<b>Proposta de Intervenção</b>				
Abate devido à sobreposição com o traçado em alargamento.				
<b>Observações</b>				
<b>Registo Fotográfico</b>

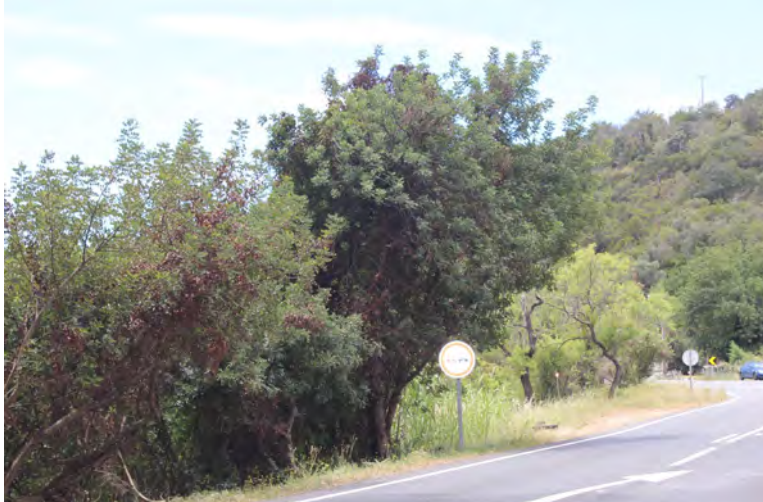
Compactação do solo			X		
Desprendimento da casca			X		
Forte inclinação do tronco				X	
Torção do tronco sobre o eixo			X		
Ramos ladrões			X		
Exsudações no tronco ou ramos			X		
Cavidades no tronco ou ramos			X		
Fissuras no tronco ou ramos			X		
Descompensação perigosa dos ramos principais		X			
Ramos secos ou mortos			X		
Feridas			X		
Doenças visíveis			X		
Poda incorreta		X			
Folhas com sinais de pragas e/ou doenças			X		
Cepo		X			
Árvore ardida		X

Fatores extrínsecos Valor estético e funcional	Sem significado	Com significado	Com muito significado	Significado excepcional
Copa equilibrada	X			
Silhueta	X			
Fragância das flores	X			
Cromatismo (flor/folha)		X		
Textura (flor/folha)		X		
Barreira visual		X		
Árvore Isolada	X			
Em grupo (2-5 exemp)				
Em grupo (6/+ exemp)				
Ninhos	X			
Contribui para o controlo da erosão		X		
Contribui para a proteção contra o encadeamento	X			
Contribui para a compreensão do traçado		X		
Contribui para a Integração Paisagística da via		X		
<b>Representatividade e raridade</b>	Único	Pouco comum	Comum	Vulgar
Grau de singularidade da espécie				X
Grau de singularidade do exemplar arbóreo				X
Árvore de caráter histórico			X	
<b>Problemas decorrentes da sua situação</b>	Não há problemas	Problemas pouco significativo	Problema significativo	Problemas graves
Determina problemas de visibilidade		X		
Determina problemas de segurança rodoviária			X

<b>Proposta de Intervenção</b>				
Abate desta árvore, devido à inclinação e proximidade com a estrada.				
<b>Observações</b>				
<b>Registo Fotográfico</b>

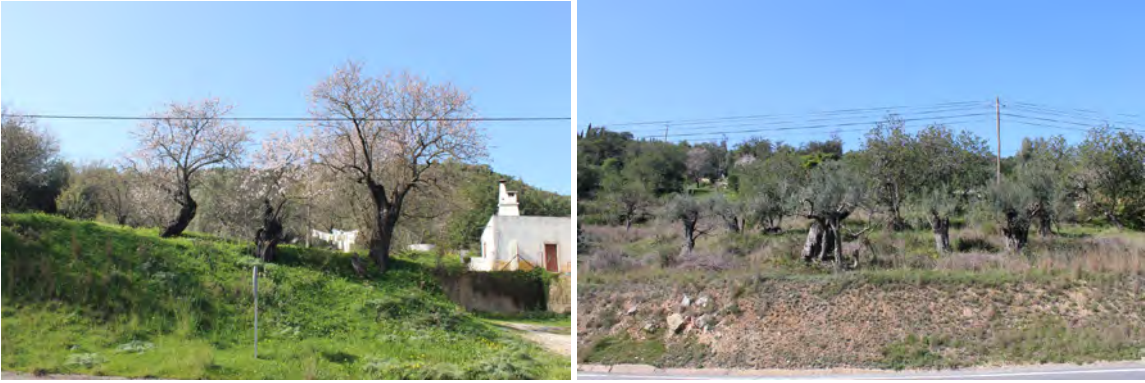
**Ficha de Registo de Arborização N.º 35**

Projeto – Via					
<b>EN2 – SÃO BRÁS DE ALPORTEL E LIGAÇÃO À A22 - REQUALIFICAÇÃO</b>					
Data	Distrito	Concelho	km	Lado	
24 maio 2019 e 9 de fevereiro de 2022	Faro	Faro	3+480 a 4+020	Direito	
Espécies		Idade aproximada	Crescimento		
<i>Olea europaea; Ceratonia siliqua; Prunus dulcis</i>		10 a 100 anos	Médio		
Descrição					
Conjunto de 28 árvores com Oliveiras, Alfarrobeiras e Amendoeiras de pequeno, médio e grande porte. Presença de 3 oliveiras neste conjunto junto à estrada, em sobreposição com a zona de implantação da nova rotunda 6.					
Tipologia (F/C)	Altura do fuste (m)	Pap (cm)	Diâmetro da copa (m)		
Folhosas	2 a 6 m	10 a 120 cm	Cerca de 2 a 6 m		
Situação em relação à via			Fora do talude:		
Pé			Dist. à faixa de rodagem (m):		
Crista			Dist. ao final da faixa de expropriação (m):		
			Dist. a outras árvores (m):		
Corpo			Direção da copa: vertical		
Estatuto de Proteção:	Comportamento Invasor	Uso do solo adjacente:	Proximidade Edifícios (m)

Não	Não	Incultos	25 m		
Fatores intrínsecos		Não há problema	Problema pouco significativo	Problema significativo	Problemas graves
Raízes superficiais		X			
Caldeira insuficiente		X			
Compactação do solo			X		
Desprendimento da casca		X			
Forte inclinação do tronco		X			
Torção do tronco sobre o eixo		X			
Ramos ladrões			X		
Exsudações no tronco ou ramos		X			
Cavidades no tronco ou ramos			X		
Fissuras no tronco ou ramos			X		
Descompensação perigosa dos ramos principais		X			
Ramos secos ou mortos			X		
Feridas			X		
Doenças visíveis		X			
Poda incorreta		X			
Folhas com sinais de pragas e/ou doenças		X			
Cepo		X			
Árvore ardida		X

Fatores extrínsecos Valor estético e funcional	Sem significado	Com significado	Com muito significado	Significado excepcional
Copa equilibrada			X	
Silhueta			X	
Fragância das flores	X			
Cromatismo (flor/folha)		X		
Textura (flor/folha)		X		
Barreira visual		X		
Árvore Isolada				
Em grupo (2-5 exemp)				
Em grupo (6/+ exemp)			X	
Ninhos		X		
Contribui para o controlo da erosão		X		
Contribui para a proteção contra o encadeamento		X		
Contribui para a compreensão do traçado		X		
Contribui para a Integração Paisagística da via			X	
<b>Representatividade e raridade</b>	Único	Pouco comum	Comum	Vulgar
Grau de singularidade da espécie			X	
Grau de singularidade do exemplar arbóreo			X	
Árvore de caráter histórico	X			
<b>Problemas decorrentes da sua situação</b>	Não há problemas	Problemas pouco significativo	Problema significativo	Problemas graves
Determina problemas de visibilidade		X		
Determina problemas de segurança rodoviária		X

<b>Proposta de Intervenção</b>				
Abate devido à sobreposição com a área de implantação do traçado da nova rotunda 6.				
<b>Observações</b>				
<b>Registo Fotográfico</b>

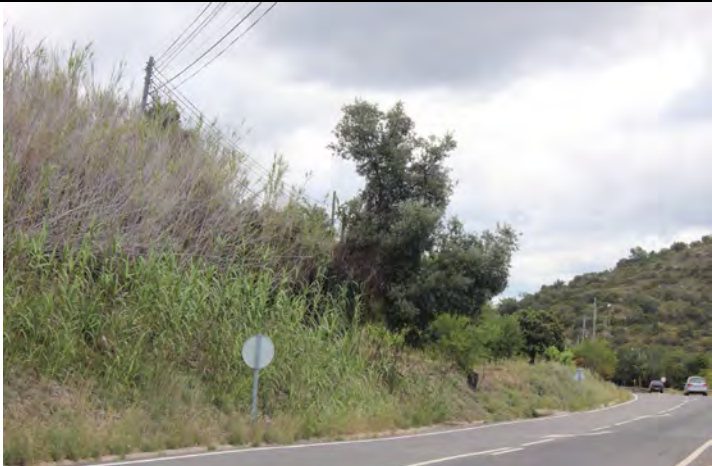
**Ficha de Registo de Arborização N.º 37**

Projeto – Via					
<b>EN2 – SÃO BRÁS DE ALPORTEL E LIGAÇÃO À A22 - REQUALIFICAÇÃO</b>					
Data	Distrito	Concelho	km	Lado	
24 maio 2019 e 9 de fevereiro de 2022	Faro	Faro	4+260	Direito	
Espécies		Idade aproximada	Crescimento		
<i>Olea europaea</i>		10 anos	Médio		
Descrição					
Oliveira de pequeno a médio porte, com muitos ramos ladrões.					
Tipologia (F/C)	Altura do fuste (m)	Pap (cm)	Diâmetro da copa (m)		
Folhosa perm.	5 m	20 a 40 cm	Cerca de 3 a 4 m		
Situação em relação à via			Fora do talude:		
Pé			Dist. à faixa de rodagem (m): 5 m		
Crista			Dist. ao final da faixa de expropriação (m):		
			Dist. a outras árvores (m):		
Corpo			Direção da copa: inclinada		
Estatuto de Proteção:	Comportamento Invasor	Uso do solo adjacente:	Proximidade Edifícios (m)		
Não	Não	Veget. natural	20 m		
Fatores intrínsecos		Não há problema	Problema pouco significativo	Problema significativo	Problemas graves
Raízes superficiais		X

Caldeira insuficiente		X			
Compactação do solo		X			
Desprendimento da casca		X			
Forte inclinação do tronco			X		
Torção do tronco sobre o eixo			X		
Ramos ladrões				X	
Exsudações no tronco ou ramos		X			
Cavidades no tronco ou ramos			X		
Fissuras no tronco ou ramos			X		
Descompensação perigosa dos ramos principais			X		
Ramos secos ou mortos			X		
Feridas			X		
Doenças visíveis		X			
Poda incorreta			X		
Folhas com sinais de pragas e/ou doenças			X		
Cepo		X			
Árvore ardida		X

Fatores extrínsecos Valor estético e funcional	Sem significado	Com significado	Com muito significado	Significado excepcional
Copa equilibrada	X			
Silhueta		X		
Fragância das flores	X			
Cromatismo (flor/folha)		X		
Textura (flor/folha)		X		
Barreira visual		X		
Árvore Isolada		X		
Em grupo (2-5 exemp)				
Em grupo (6/+ exemp)				
Ninhos	X			
Contribui para o controlo da erosão		X		
Contribui para a proteção contra o encadeamento	X			
Contribui para a compreensão do traçado		X		
Contribui para a Integração Paisagística da via		X		
<b>Representatividade e raridade</b>	Único	Pouco comum	Comum	Vulgar
Grau de singularidade da espécie			X	
Grau de singularidade do exemplar arbóreo			X	
Árvore de caráter histórico				X
<b>Problemas decorrentes da sua situação</b>	Não há problemas	Problemas pouco significativo	Problema significativo	Problemas graves
Determina problemas de visibilidade			X	
Determina problemas de segurança rodoviária			X

<b>Proposta de Intervenção</b>				
Proceder à supressão de ramos ladrões e a uma poda de equilíbrio de copa.				
<b>Observações</b>				
<b>Registo Fotográfico</b>

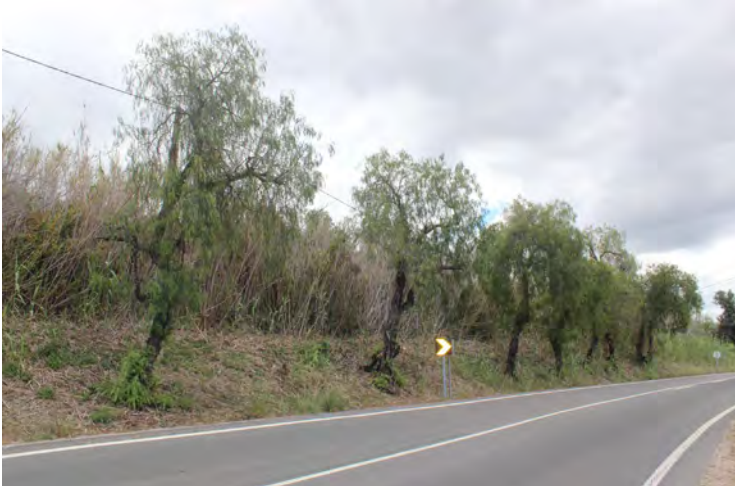
**Ficha de Registo de Arborização N.º 38**

Projeto – Via					
<b>EN2 – SÃO BRÁS DE ALPORTEL E LIGAÇÃO À A22 - REQUALIFICAÇÃO</b>					
Data	Distrito	Concelho	km	Lado	
24 maio 2019 e 9 de fevereiro de 2022	Faro	Faro	4+300 a 4+350	Direito	
Espécies		Idade aproximada	Crescimento		
<i>Schinus molle</i>		Cerca de 20 anos	Médio		
Descrição					
Conjunto de 7 Pimenteiras-bastardas em talude de escavação, onde também crescem canas ( <i>Arundum donax</i> ).					
Tipologia (F/C)	Altura do fuste (m)	Pap (cm)	Diâmetro da copa (m)		
Folhosa	4 a 6 m	20 a 50 cm	Cerca de 3 a 4 m		
Situação em relação à via			Fora do talude:		
Pé			Dist. à faixa de rodagem (m): 2 m		
Crista			Dist. ao final da faixa de expropriação (m):		
			Dist. a outras árvores (m):		
Corpo			Direção da copa: vertical		
Estatuto de Proteção:	Comportamento Invasor	Uso do solo adjacente:	Proximidade Edifícios (m)		
Não	Não	Veget. natural	50 m		
Fatores intrínsecos		Não há problema	Problema pouco significativo	Problema significativo	Problemas graves

Raízes superficiais		X			
Caldeira insuficiente		X			
Compactação do solo			X		
Desprendimento da casca		X			
Forte inclinação do tronco			X		
Torção do tronco sobre o eixo		X			
Ramos ladrões				X	
Exsudações no tronco ou ramos			X		
Cavidades no tronco ou ramos			X		
Fissuras no tronco ou ramos			X		
Descompensação perigosa dos ramos principais		X			
Ramos secos ou mortos			X		
Feridas				X	
Doenças visíveis			X		
Poda incorreta			X		
Folhas com sinais de pragas e/ou doenças			X		
Cepo		X			
Árvore ardida		X

Fatores extrínsecos Valor estético e funcional	Sem significado	Com significado	Com muito significado	Significado excepcional
Copa equilibrada		X		
Silhueta		X		
Fragância das flores		X		
Cromatismo (flor/folha)			X	
Textura (flor/folha)			X	
Barreira visual		X		
Árvore Isolada				
Em grupo (2-5 exemp)				
Em grupo (6/+ exemp)		X		
Ninhos		X		
Contribui para o controlo da erosão		X		
Contribui para a proteção contra o encadeamento		X		
Contribui para a compreensão do traçado			X	
Contribui para a Integração Paisagística da via			X	
<b>Representatividade e raridade</b>	Único	Pouco comum	Comum	Vulgar
Grau de singularidade da espécie		X		
Grau de singularidade do exemplar arbóreo		X		
Árvore de caráter histórico		X		
<b>Problemas decorrentes da sua situação</b>	Não há problemas	Problemas pouco significativo	Problema significativo	Problemas graves
Determina problemas de visibilidade	X			
Determina problemas de segurança rodoviária		X

<b>Proposta de Intervenção</b>				
Limpeza de copa sobretudo em ramos secos e ramos ladrões.				
<b>Observações</b>				
Crescimento de canas no talude, em redor destas árvores. Controlo, através de cortes periódicos e aplicação de herbicida adequado.				
<b>Registo Fotográfico</b>

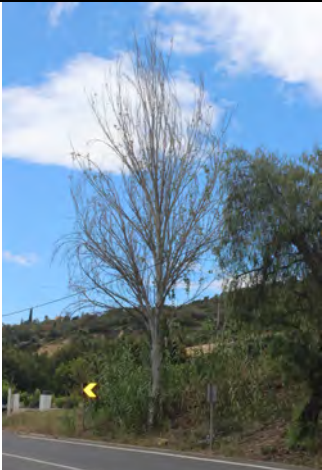
**Ficha de Registo de Arborização N.º 39**

Projeto – Via					
<b>EN2 – SÃO BRÁS DE ALPORTEL E LIGAÇÃO À A22 - REQUALIFICAÇÃO</b>					
Data	Distrito	Concelho	km	Lado	
24 maio 2019 e 9 de fevereiro de 2022	Faro	Faro	4+350	Direito	
Espécies	Idade aproximada		Crescimento		
<i>Populus alba</i> (?)	25 anos		Médio		
Descrição					
Choupo de médio porte.					
Tipologia (F/C)	Altura do fuste (m)	Pap (cm)	Diâmetro da copa (m)		
Folhosa	Mais de 10 m	60 a 80 cm	Cerca de 6 a 8 m		
Situação em relação à via			Fora do talude:		
Pé			Dist. à faixa de rodagem (m): 2 m		
Crista			Dist. ao final da faixa de expropriação (m):		
			Dist. a outras árvores (m):		
Corpo			Direção da copa: vertical		
Estatuto de Proteção:	Comportamento Invasor	Uso do solo adjacente:	Proximidade Edifícios (m)		
Não	Sim	Veget. natural	40 m		
Fatores intrínsecos		Não há problema	Problema pouco significativo	Problema significativo	Problemas graves
Raízes superficiais		X			
Caldeira insuficiente		X

Compactação do solo			X		
Desprendimento da casca		X			
Forte inclinação do tronco		X			
Torção do tronco sobre o eixo		X			
Ramos ladrões		X			
Exsudações no tronco ou ramos		X			
Cavidades no tronco ou ramos			X		
Fissuras no tronco ou ramos			X		
Descompensação perigosa dos ramos principais		X			
Ramos secos ou mortos			X		
Feridas			X		
Doenças visíveis			X		
Poda incorreta		X			
Folhas com sinais de pragas e/ou doenças		X			
Cepo		X			
Árvore ardida		X

Fatores extrínsecos Valor estético e funcional	Sem significado	Com significado	Com muito significado	Significado excepcional
Copa equilibrada		X		
Silhueta			X	
Fragância das flores	X			
Cromatismo (flor/folha)		X		
Textura (flor/folha)		X		
Barreira visual		X		
Árvore Isolada			X	
Em grupo (2-5 exemp)				
Em grupo (6/+ exemp)				
Ninhos		X		
Contribui para o controlo da erosão			X	
Contribui para a proteção contra o encadeamento		X		
Contribui para a compreensão do traçado			X	
Contribui para a Integração Paisagística da via			X	
<b>Representatividade e raridade</b>	Único	Pouco comum	Comum	Vulgar
Grau de singularidade da espécie		X		
Grau de singularidade do exemplar arbóreo		X		
Árvore de caráter histórico			X	
<b>Problemas decorrentes da sua situação</b>	Não há problemas	Problemas pouco significativo	Problema significativo	Problemas graves
Determina problemas de visibilidade	X			
Determina problemas de segurança rodoviária		X

<b>Proposta de Intervenção</b>				
Proceder à supressão dos ramos inferiores até 4 m de altura do tronco.				
<b>Observações</b>				
<b>Registo Fotográfico</b>

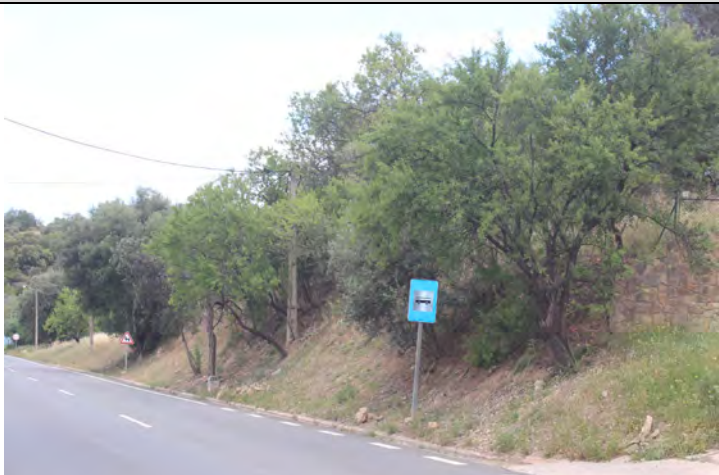
**Ficha de Registo de Arborização N.º 41**

Projeto – Via					
<b>EN2 – SÃO BRÁS DE ALPORTEL E LIGAÇÃO À A22 - REQUALIFICAÇÃO</b>					
Data	Distrito	Concelho	km	Lado	
24 maio 2019 e 9 de fevereiro de 2022	Faro	Faro	4+975 a 5+030	Direito	
Espécies		Idade aproximada	Crescimento		
<i>Olea europaea, Robinea pseudoacacia e Prunus dulcis</i>		5 a 15 anos	Médio		
Descrição					
3 Oliveiras, sendo uma de médio porte e duas de pequeno porte; 1 Falsa-acácia de pequeno porte e 2 Amendoeirais de pequeno porte, em talude de escavação.					
Tipologia (F/C)	Altura do fuste (m)	Pap (cm)	Diâmetro da copa (m)		
Folhosas	3 a 6 m	10 a 40 cm	Cerca de 2 a 5 m		
Situação em relação à via			Fora do talude:		
Pé			Dist. à faixa de rodagem (m):		
Crista			Dist. ao final da faixa de expropriação (m):		
			Dist. a outras árvores (m):		
Corpo	A 3 m		Direção da copa: vertical		
Estatuto de Proteção:	Comportamento Invasor	Uso do solo adjacente:		Proximidade Edifícios (m)	
Não	Sim (a Falsa-acácia)	Veget. natural		30 m

Fatores intrínsecos		Não há problema	Problema pouco significativo	Problema significativo	Problemas graves
Raízes superficiais			X		
Caldeira insuficiente		X			
Compactação do solo			X		
Desprendimento da casca			X		
Forte inclinação do tronco			X		
Torção do tronco sobre o eixo			X		
Ramos ladrões				X	
Exsudações no tronco ou ramos			X		
Cavidades no tronco ou ramos			X		
Fissuras no tronco ou ramos			X		
Descompensação perigosa dos ramos principais			X		
Ramos secos ou mortos			X		
Feridas			X		
Doenças visíveis			X		
Poda incorreta			X		
Folhas com sinais de pragas e/ou doenças			X		
Cepo		X			
Árvore ardida		X

Fatores extrínsecos Valor estético e funcional	Sem significado	Com significado	Com muito significado	Significado excepcional
Copa equilibrada		X		
Silhueta		X		
Fragância das flores	X			
Cromatismo (flor/folha)		X		
Textura (flor/folha)		X		
Barreira visual		X		
Árvore Isolada				
Em grupo (2-5 exemp)		X		
Em grupo (6/+ exemp)				
Ninhos	X			
Contribui para o controlo da erosão		X		
Contribui para a proteção contra o encadeamento	X			
Contribui para a compreensão do traçado		X		
Contribui para a Integração Paisagística da via		X		
<b>Representatividade e raridade</b>	Único	Pouco comum	Comum	Vulgar
Grau de singularidade da espécie			X	
Grau de singularidade do exemplar arbóreo			X	
Árvore de caráter histórico				X
<b>Problemas decorrentes da sua situação</b>	Não há problemas	Problemas pouco significativo	Problema significativo	Problemas graves
Determina problemas de visibilidade		X		
Determina problemas de segurança rodoviária			X

<b>Proposta de Intervenção</b>				
Abate da Falsa-acácia por ser infestante e estar parcialmente seca. Abate de uma Amendoeira, inclinada para o lado da estrada. Poda de limpeza e equilíbrio de copa das Oliveiras, com supressão de ramos ladrões. Poda de equilíbrio de copa da 2ª Amendoeira.				
<b>Observações</b>				
<b>Registo Fotográfico</b>

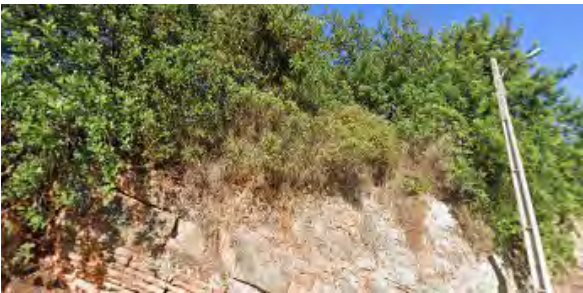
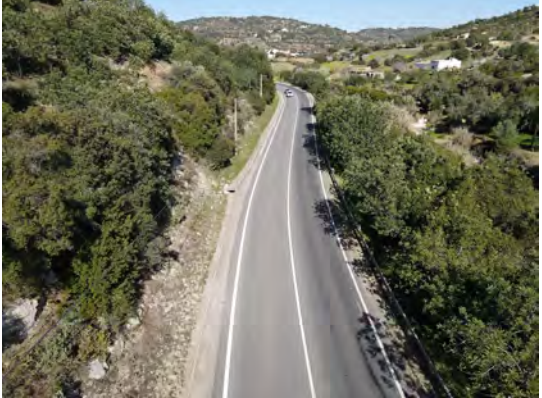
**Ficha de Registo de Arborização N.º 42**

Projeto – Via					
<b>EN2 – SÃO BRÁS DE ALPORTEL E LIGAÇÃO À A22 - REQUALIFICAÇÃO</b>					
Data	Distrito	Concelho	km	Lado	
24 maio 2019 e 9 de fevereiro de 2022	Faro	Faro	5+350 a 5+590	Direito	
Espécies		Idade aproximada	Crescimento		
<i>Ceratonia siliqua</i>		10 a 20 anos	Médio		
Descrição					
14 Alfarrobeiras de pequeno e médio porte, no corpo e crista de talude de escavação.					
Tipologia (F/C)	Altura do fuste (m)	Pap (cm)	Diâmetro da copa (m)		
Folhosas	4 a 6 m	30 a 80 cm	Cerca de 4 a 6 m		
Situação em relação à via			Fora do talude:		
Pé			Dist. à faixa de rodagem (m): 3,0 m		
Crista			Dist. ao final da faixa de expropriação (m):		
			Dist. a outras árvores (m):		
Corpo			Direção da copa: vertical		
Estatuto de Proteção:	Comportamento Invasor	Uso do solo adjacente:	Proximidade Edifícios (m)		
Não	Não	Agrícola	20 m		
Fatores intrínsecos		Não há problema	Problema pouco significativo	Problema significativo	Problemas graves

Raízes superficiais		X			
Caldeira insuficiente		X			
Compactação do solo			X		
Desprendimento da casca		X			
Forte inclinação do tronco			X		
Torção do tronco sobre o eixo		X			
Ramos ladrões			X		
Exsudações no tronco ou ramos		X			
Cavidades no tronco ou ramos			X		
Fissuras no tronco ou ramos			X		
Descompensação perigosa dos ramos principais		X			
Ramos secos ou mortos			X		
Feridas			X		
Doenças visíveis		X			
Poda incorreta		X			
Folhas com sinais de pragas e/ou doenças		X			
Cepo		X			
Árvore ardida		X

Fatores extrínsecos	Sem significado	Com significado	Com muito significado	Significado excecional
<b>Valor estético e funcional</b>				
Copa equilibrada		X		
Silhueta		X		
Fragância das flores	X			
Cromatismo (flor/folha)		X		
Textura (flor/folha)		X		
Barreira visual		X		
Árvore Isolada				
Em grupo (2-5 exemp)				
Em grupo (6/+ exemp)		X		
Ninhos		X		
Contribui para o controlo da erosão		X		
Contribui para a proteção contra o encadeamento	X			
Contribui para a compreensão do traçado	X			
Contribui para a Integração Paisagística da via		X		
<b>Representatividade e raridade</b>	Único	Pouco comum	Comum	Vulgar
Grau de singularidade da espécie				X
Grau de singularidade do exemplar arbóreo				X
Árvore de carácter histórico			X	
<b>Problemas decorrentes da sua situação</b>	Não há problemas	Problemas pouco significativo	Problema significativo	Problemas graves
Determina problemas de visibilidade	X			
Determina problemas de segurança rodoviária		X

<b>Proposta de Intervenção</b>				
Abate devido à sobreposição e ajustamento dos taludes.				
<b>Observações</b>				
<b>Registo Fotográfico</b>

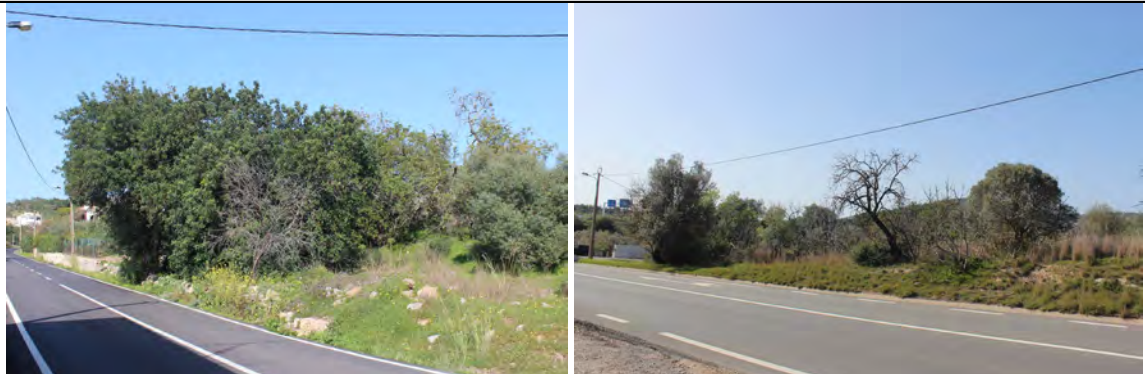
Raízes superficiais		X			
Caldeira insuficiente		X			
Compactação do solo			X		
Desprendimento da casca		X			
Forte inclinação do tronco			X		
Torção do tronco sobre o eixo		X			
Ramos ladrões			X		
Exsudações no tronco ou ramos		X			
Cavidades no tronco ou ramos			X		
Fissuras no tronco ou ramos			X		
Descompensação perigosa dos ramos principais		X			
Ramos secos ou mortos			X		
Feridas			X		
Doenças visíveis		X			
Poda incorreta		X			
Folhas com sinais de pragas e/ou doenças		X			
Cepo		X			
Árvore ardida		X

Fatores extrínsecos Valor estético e funcional	Sem significado	Com significado	Com muito significado	Significado excepcional
Copa equilibrada		X		
Silhueta		X		
Fragância das flores	X			
Cromatismo (flor/folha)		X		
Textura (flor/folha)		X		
Barreira visual		X		
Árvore Isolada				
Em grupo (2-5 exemp)				
Em grupo (6/+ exemp)		X		
Ninhos		X		
Contribui para o controlo da erosão		X		
Contribui para a proteção contra o encadeamento		X		
Contribui para a compreensão do traçado		X		
Contribui para a Integração Paisagística da via			X	
<b>Representatividade e raridade</b>	Único	Pouco comum	Comum	Vulgar
Grau de singularidade da espécie			X	
Grau de singularidade do exemplar arbóreo			X	
Árvore de caráter histórico			X	
<b>Problemas decorrentes da sua situação</b>	Não há problemas	Problemas pouco significativo	Problema significativo	Problemas graves
Determina problemas de visibilidade		X		
Determina problemas de segurança rodoviária		X

<b>Proposta de Intervenção</b>				
Abate devido à sobreposição com a área de implantação do traçado da nova rotunda 8.				
<b>Observações</b>				
<b>Registo Fotográfico</b>

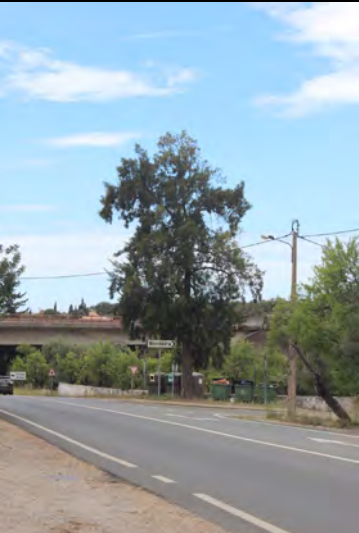
**Ficha de Registo de Arborização N.º 45**

Projeto – Via					
<b>EN2 – SÃO BRÁS DE ALPORTEL E LIGAÇÃO À A22 - REQUALIFICAÇÃO</b>					
Data	Distrito	Concelho	km	Lado	
24 maio 2019 e 9 de fevereiro de 2022	Faro	Faro	6+180	Direito	
Espécies		Idade aproximada	Crescimento		
<i>Casuarina equisetifolia</i>		Mais de 20 anos	Médio		
Descrição					
Árvore de grande porte, implantada num separador de entroncamento.					
Tipologia (F/C)	Altura do fuste (m)	Pap (cm)	Diâmetro da copa (m)		
Folhosa	Superior a 12 m	60 a 120 cm	Cerca de 5 a 6 m		
Situação em relação à via			Fora do talude:		
Pé			Dist. à faixa de rodagem (m): 3 m		
Crista			Dist. ao final da faixa de expropriação (m):		
			Dist. a outras árvores (m):		
Corpo			Direção da copa: vertical		
Estatuto de Proteção:	Comportamento Invasor	Uso do solo adjacente:	Proximidade Edifícios (m)		
Não	Não	Estrada	15 m		
Fatores intrínsecos		Não há problema	Problema pouco significativo	Problema significativo	Problemas graves

Raízes superficiais		X			
Caldeira insuficiente		X			
Compactação do solo			X		
Desprendimento da casca		X			
Forte inclinação do tronco		X			
Torção do tronco sobre o eixo		X			
Ramos ladrões		X			
Exsudações no tronco ou ramos		X			
Cavidades no tronco ou ramos			X		
Fissuras no tronco ou ramos			X		
Descompensação perigosa dos ramos principais		X			
Ramos secos ou mortos			X		
Feridas		X			
Doenças visíveis		X			
Poda incorreta		X			
Folhas com sinais de pragas e/ou doenças		X			
Cepo		X			
Árvore ardida		X

Fatores extrínsecos Valor estético e funcional	Sem significado	Com significado	Com muito significado	Significado excepcional
Copa equilibrada		X		
Silhueta		X		
Fragância das flores	X			
Cromatismo (flor/folha)		X		
Textura (flor/folha)			X	
Barreira visual		X		
Árvore Isolada			X	
Em grupo (2-5 exemp)				
Em grupo (6/+ exemp)				
Ninhos		X		
Contribui para o controlo da erosão		X		
Contribui para a proteção contra o encadeamento		X		
Contribui para a compreensão do traçado			X	
Contribui para a Integração Paisagística da via			X	
<b>Representatividade e raridade</b>	Único	Pouco comum	Comum	Vulgar
Grau de singularidade da espécie		X		
Grau de singularidade do exemplar arbóreo	X			
Árvore de caráter histórico		X		
<b>Problemas decorrentes da sua situação</b>	Não há problemas	Problemas pouco significativo	Problema significativo	Problemas graves
Determina problemas de visibilidade		X		
Determina problemas de segurança rodoviária		X

<b>Proposta de Intervenção</b>				
Supressão de ramos inferiores até 4 m de altura do tronco.				
<b>Observações</b>				
<b>Registo Fotográfico</b>

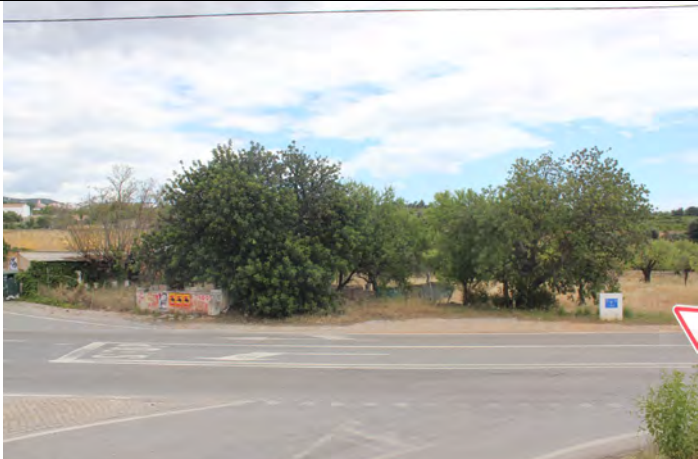
Raízes superficiais		X			
Caldeira insuficiente		X			
Compactação do solo			X		
Desprendimento da casca			X		
Forte inclinação do tronco		X			
Torção do tronco sobre o eixo		X			
Ramos ladrões		X			
Exsudações no tronco ou ramos			X		
Cavidades no tronco ou ramos			X		
Fissuras no tronco ou ramos			X		
Descompensação perigosa dos ramos principais		X			
Ramos secos ou mortos			X		
Feridas			X		
Doenças visíveis			X		
Poda incorreta		X			
Folhas com sinais de pragas e/ou doenças			X		
Cepo		X			
Árvore ardida		X

Fatores extrínsecos Valor estético e funcional	Sem significado	Com significado	Com muito significado	Significado excepcional
Copa equilibrada		X		
Silhueta		X		
Fragância das flores	X			
Cromatismo (flor/folha)			X	
Textura (flor/folha)			X	
Barreira visual		X		
Árvore Isolada				
Em grupo (2-5 exemp)		X		
Em grupo (6/+ exemp)				
Ninhos		X		
Contribui para o controlo da erosão		X		
Contribui para a proteção contra o encadeamento		X		
Contribui para a compreensão do traçado		X		
Contribui para a Integração Paisagística da via			X	
<b>Representatividade e raridade</b>	Único	Pouco comum	Comum	Vulgar
Grau de singularidade da espécie		X		
Grau de singularidade do exemplar arbóreo			X	
Árvore de caráter histórico			X	
<b>Problemas decorrentes da sua situação</b>	Não há problemas	Problemas pouco significativo	Problema significativo	Problemas graves
Determina problemas de visibilidade	X			
Determina problemas de segurança rodoviária		X

<b>Proposta de Intervenção</b>				
No Jacarandá proceder a uma limpeza de copa, suprimindo alguns lançamentos virados para o interior da copa e eliminação de ramos secos. As alfarrobeiras deverão ser abatidas.				
<b>Observações</b>				
Local de implantação da rotunda de Coiro da Burra.				
<b>Registo Fotográfico</b>

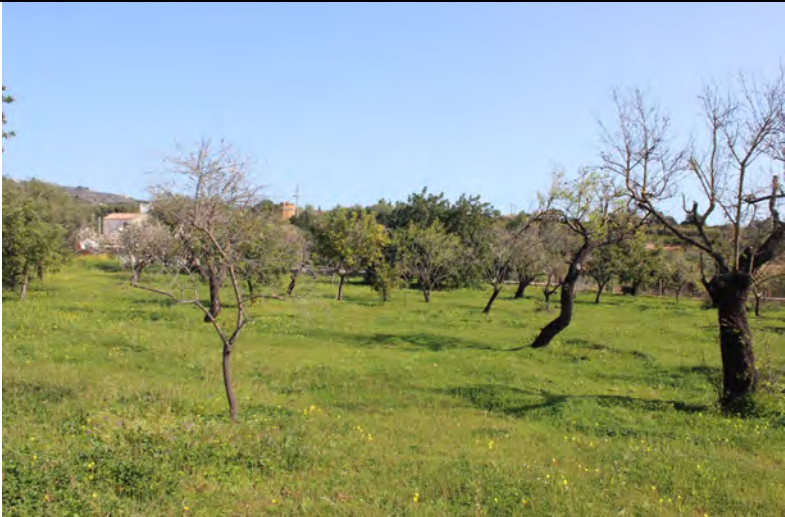
**Ficha de Registo de Arborização N.º 50**

Projeto – Via					
<b>EN2 – SÃO BRÁS DE ALPORTEL E LIGAÇÃO À A22 - REQUALIFICAÇÃO</b>					
Data	Distrito	Concelho	km	Lado	
24 maio 2019 e 9 de fevereiro de 2022	Faro	Faro	6+830 a 6+860 (rotunda 9)	Esquerdo	
Espécies		Idade aproximada	Crescimento		
<i>Ceratonia síliqua; Prunus dulcis</i>		5 a 30 anos	Médio		
Descrição					
Conjunto de 8 Amendoeiras de pequeno porte e 1 Alfarrobeira de médio porte.					
Tipologia (F/C)	Altura do fuste (m)	Pap (cm)	Diâmetro da copa (m)		
Folhosas	2 a 6 m	10 a 80 cm	Cerca de 2 a 6 m		
Situação em relação à via			Fora do talude:		
Pé			Dist. à faixa de rodagem (m): 3,0 m		
Crista			Dist. ao final da faixa de expropriação (m):		
			Dist. a outras árvores (m):		
Corpo			Direção da copa: vertical		
Estatuto de Proteção:	Comportamento Invasor	Uso do solo adjacente:	Proximidade Edifícios (m)		
Não	Não	Agrícola	40 m		
Fatores intrínsecos		Não há problema	Problema pouco significativo	Problema significativo	Problemas graves

Raízes superficiais		X			
Caldeira insuficiente		X			
Compactação do solo		X			
Desprendimento da casca		X			
Forte inclinação do tronco		X			
Torção do tronco sobre o eixo		X			
Ramos ladrões		X			
Exsudações no tronco ou ramos		X			
Cavidades no tronco ou ramos			X		
Fissuras no tronco ou ramos			X		
Descompensação perigosa dos ramos principais		X			
Ramos secos ou mortos			X		
Feridas			X		
Doenças visíveis		X			
Poda incorreta		X			
Folhas com sinais de pragas e/ou doenças		X			
Cepo		X			
Árvore ardida		X

Fatores extrínsecos Valor estético e funcional	Sem significado	Com significado	Com muito significado	Significado excepcional
Copa equilibrada		X		
Silhueta		X		
Fragância das flores	X			
Cromatismo (flor/folha)		X		
Textura (flor/folha)		X		
Barreira visual		X		
Árvore Isolada				
Em grupo (2-5 exemp)				
Em grupo (6/+ exemp)			X	
Ninhos		X		
Contribui para o controlo da erosão		X		
Contribui para a proteção contra o encadeamento	X			
Contribui para a compreensão do traçado		X		
Contribui para a Integração Paisagística da via			X	
<b>Representatividade e raridade</b>	Único	Pouco comum	Comum	Vulgar
Grau de singularidade da espécie			X	
Grau de singularidade do exemplar arbóreo			X	
Árvore de caráter histórico			X	
<b>Problemas decorrentes da sua situação</b>	Não há problemas	Problemas pouco significativo	Problema significativo	Problemas graves
Determina problemas de visibilidade	X			
Determina problemas de segurança rodoviária	X

<b>Proposta de Intervenção</b>				
Abete, por sobreposição com a área de implantação do traçado da nova rotunda 8.				
<b>Observações</b>				
<b>Registo Fotográfico</b>

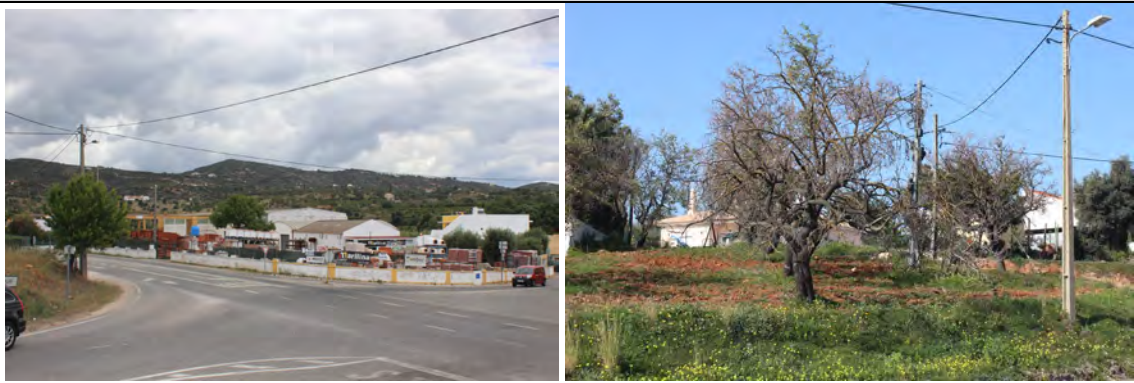
**Ficha de Registo de Arborização N.º 51**

Projeto – Via					
<b>EN2 – SÃO BRÁS DE ALPORTEL E LIGAÇÃO À A22 - REQUALIFICAÇÃO</b>					
Data	Distrito	Concelho	km	Lado	
24 maio 2019 e 9 de fevereiro de 2022	Faro	Faro	6+810 a 6+865 (rotunda 9)	Direito	
Espécie	Idade aproximada		Crescimento		
<i>Prunus dulcis</i>	Mais de 10 anos		Médio		
Descrição					
5 Amendoeiras de pequeno e médio porte, sendo uma em talude de escavação, e as outras quatro num pomar junto à estrada.					
Tipologia (F/C)	Altura do fuste (m)	Pap (cm)	Diâmetro da copa (m)		
Folhosa	2 a 4 m	20 a 50 cm	Cerca de 2 a 4 m		
Situação em relação à via			Fora do talude:		
Pé			Dist. à faixa de rodagem (m): 2,0 m		
Crista			Dist. ao final da faixa de expropriação (m):		
			Dist. a outras árvores (m):		
Corpo	A 3 m		Direção da copa: vertical		
Estatuto de Proteção:	Comportamento Invasor	Uso do solo adjacente:	Proximidade Edifícios (m)		
Não	Não	Agrícola	25 m		
Fatores intrínsecos		Não há problema	Problema pouco significativo	Problema significativo	Problemas graves

Raízes superficiais		X			
Caldeira insuficiente		X			
Compactação do solo			X		
Desprendimento da casca			X		
Forte inclinação do tronco			X		
Torção do tronco sobre o eixo		X			
Ramos ladrões		X			
Exsudações no tronco ou ramos			X		
Cavidades no tronco ou ramos			X		
Fissuras no tronco ou ramos			X		
Descompensação perigosa dos ramos principais		X			
Ramos secos ou mortos			X		
Feridas			X		
Doenças visíveis			X		
Poda incorreta		X			
Folhas com sinais de pragas e/ou doenças		X			
Cepo		X			
Árvore ardida		X

Fatores extrínsecos Valor estético e funcional	Sem significado	Com significado	Com muito significado	Significado excepcional
Copa equilibrada		X		
Silhueta		X		
Fragância das flores	X			
Cromatismo (flor/folha)		X		
Textura (flor/folha)		X		
Barreira visual		X		
Árvore Isolada				
Em grupo (2-5 exemp)		X		
Em grupo (6/+ exemp)				
Ninhos	X			
Contribui para o controlo da erosão		X		
Contribui para a proteção contra o encadeamento	X			
Contribui para a compreensão do traçado	X			
Contribui para a Integração Paisagística da via		X		
<b>Representatividade e raridade</b>	Único	Pouco comum	Comum	Vulgar
Grau de singularidade da espécie			X	
Grau de singularidade do exemplar arbóreo				X
Árvore de caráter histórico				X
<b>Problemas decorrentes da sua situação</b>	Não há problemas	Problemas pouco significativo	Problema significativo	Problemas graves
Determina problemas de visibilidade	X			
Determina problemas de segurança rodoviária		X

<b>Proposta de Intervenção</b>				
Abate devido à sobreposição com o traçado da nova rotunda 9.				
<b>Observações</b>				
<b>Registo Fotográfico</b>

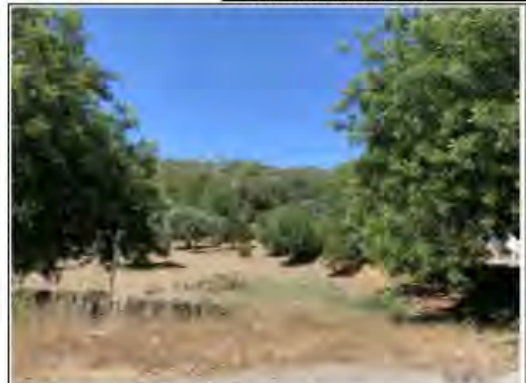
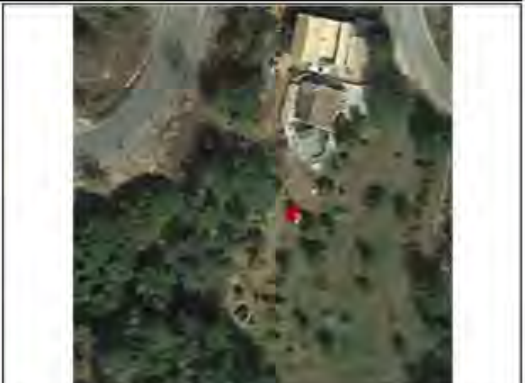
Ampla visibilidade, virada a nascente (anexo II). O terreno, com cerca de 3000m quadrados, apresenta à superfície materiais arqueológicos de cronologia romana e islâmica, embora em menor percentagem. Junto à ribeira foi encontrado um machado pré-histórico. Foram encontrados, ao gabinete da Câmara de S. Brás de Alportel aquando da visita ao local, restos de um esqueleto, possivelmente humano e 6 moedas que o acompanhariam a sepultura e outras 3 moedas encontradas ocasionalmente. Foi entregue ao IGESPAR um resumo dos materiais encontrados com ilustração fotográfica. Espólio: Cerâmica fina (uma sigilata), cerâmica comum, cerâmica de armazenamento e transporte, cerâmica de construção, restos de 1 esqueleto e 9 moedas. Área de incidência direta, fora da área de expropriação, embora sejam visíveis materiais arqueológicos nos taludes dentro da área de expropriação. 33m a este do acesso à rotunda 3.

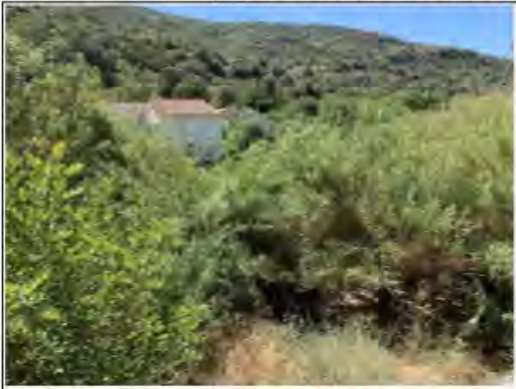
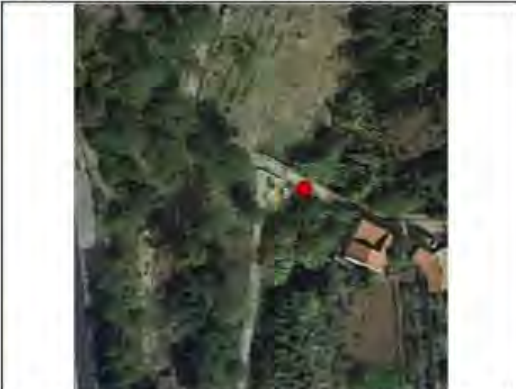
CATEGORIA	Arqueológica	
TIPO DE SÍTIO	Calçada	
CRONOLOGIA	Romano e Medieval Cristão	
CONTEXTO GEOLOGICO	Depósitos argilosos	
TOPOGRAFIA	Colina suave	
VISIBILIDADE	Escondida	
CONTROLO VISUAL	Controlo restrito (do espaço limítrofe)	
VEGETAÇÃO	Arbustos ou mato denso	
USO DO SOLO	Florestal	
FONTES	Base de dados	
AMEAÇAS	Construção	
MATERIAIS ARQUEOLÓGICOS	Ausência	
DISPERSÃO DOS MATERIAIS	-	
TIPO DE DISPERSÃO	-	
ACESSIBILIDADE	Estradão	
TRABALHOS ARQUEOLÓGICOS	Prospecção	
BIBLIOGRAFIA	<a href="http://arqueologia.igespar.pt/index.php?sid=sitios">http://arqueologia.igespar.pt/index.php?sid=sitios</a>	
LOCALIZAÇÃO FACE AO PROJETO	área de incidência indireta, fora da área de expropriação. 60m a este do pk3+600

**DESCRIÇÃO**  
Deve corresponder a antiga ligação com Loulé e S. Brás de Alportel. Adulterada ao longo da margem esquerda do rio Seco. Calçada empedrada e ponte de arco perfeito, que da construção primitiva apenas mantém um arco tendo o restante traçado sido substituído por uma ponte recente. área de incidência direta, fora da área de expropriação. 60m a este do pk3+600

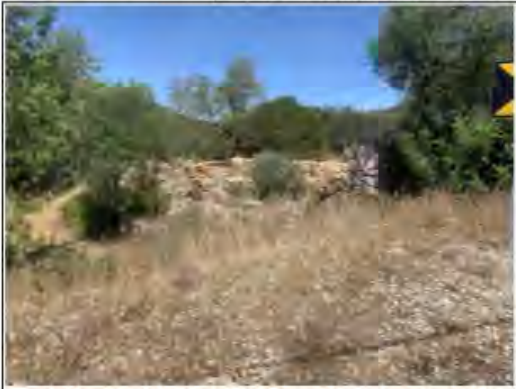
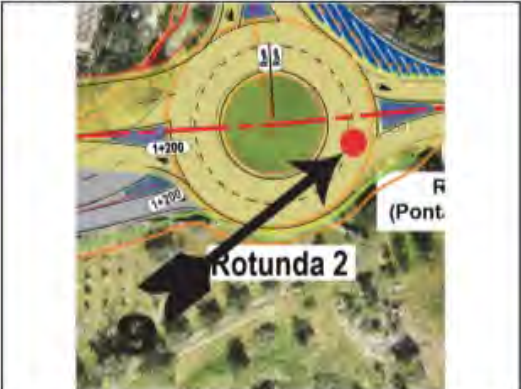
LOCALIZAÇÃO FACE AO PROJETO: **Área de incidência direta, dentro da área de expropriação, 10m do eixo da via ao pk1+240**

DESCRIÇÃO: **Ruina indeterminada junto da ribeira da Gaifona, área de incidência direta, dentro da área de expropriação, ao pk1+240**

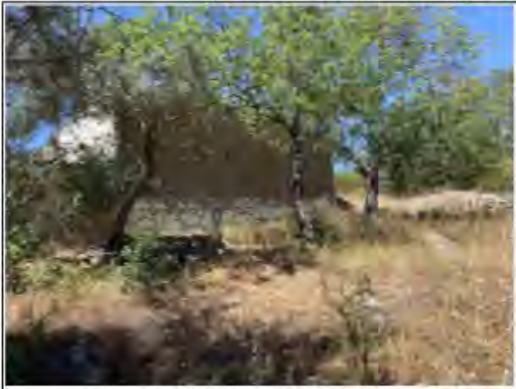
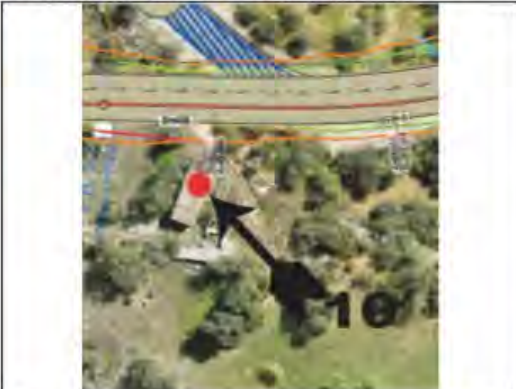
LOCALIZAÇÃO FACE AO PROJETO: área de incidência indireta, fora da área de expropriação. 20m a oeste do pk0+400

DESCRIÇÃO: Ruína indeterminada, área de incidência direta, fora da área de expropriação. 20m a oeste do pk0+400
