Projeto de Execução da “EN2 – São Brás de Alportel e Ligação à  
A22. Requalificação”

**P 16 – ESTUDOS AMBIENTAIS**

P 16.1 – Estudo de Impacte Ambiental

Volume IV – Anexos Técnicos

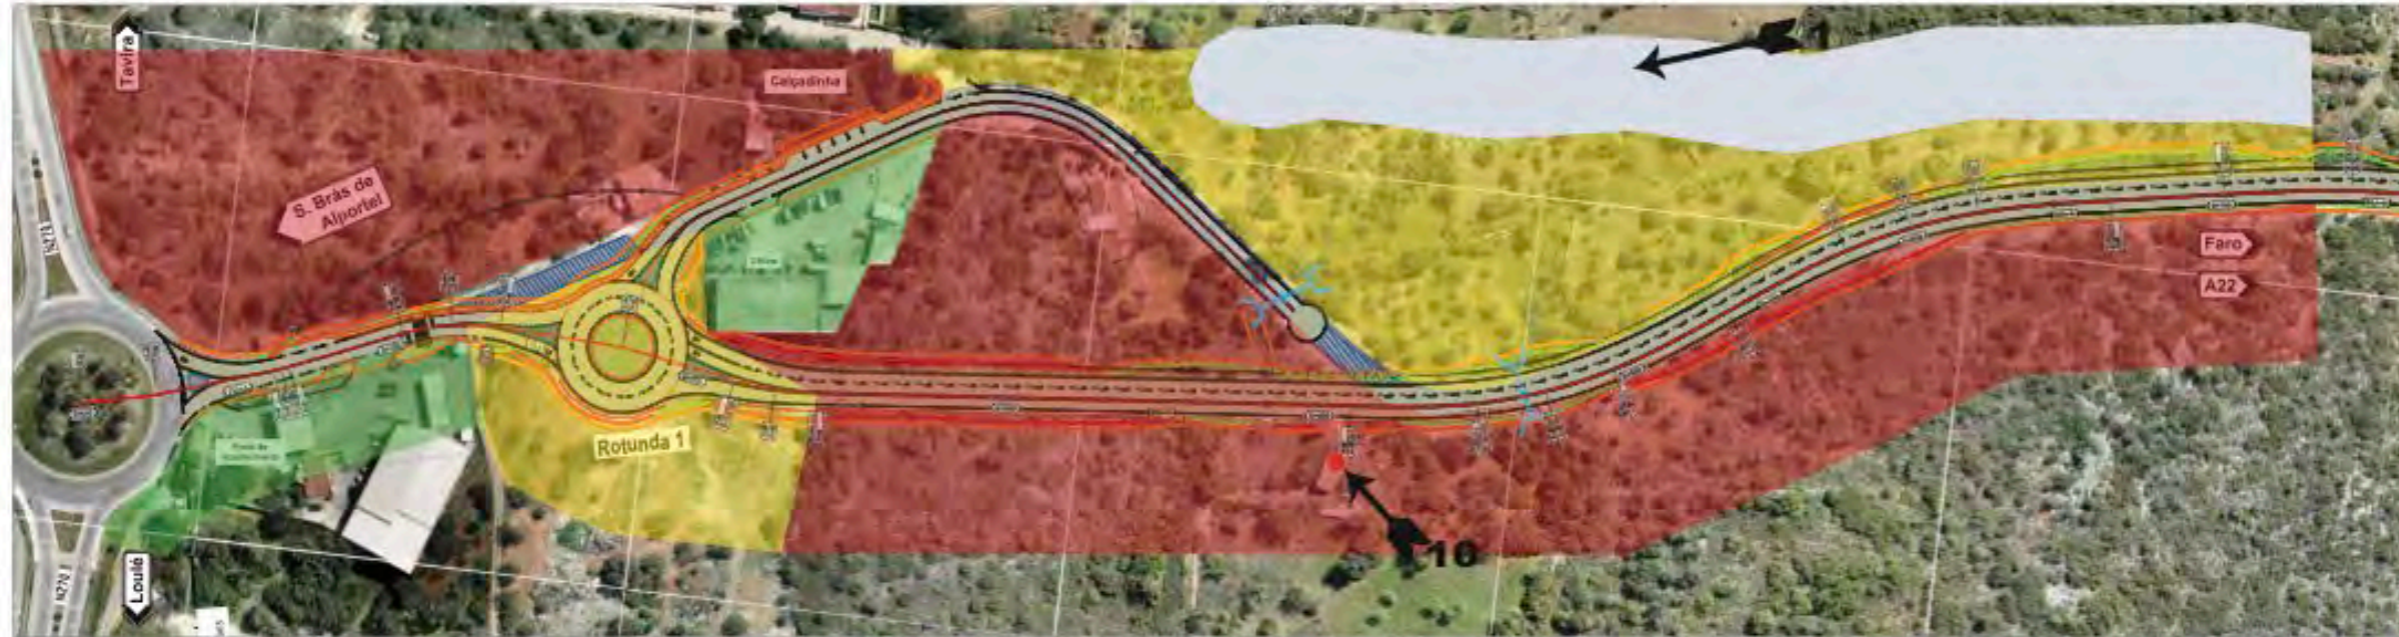
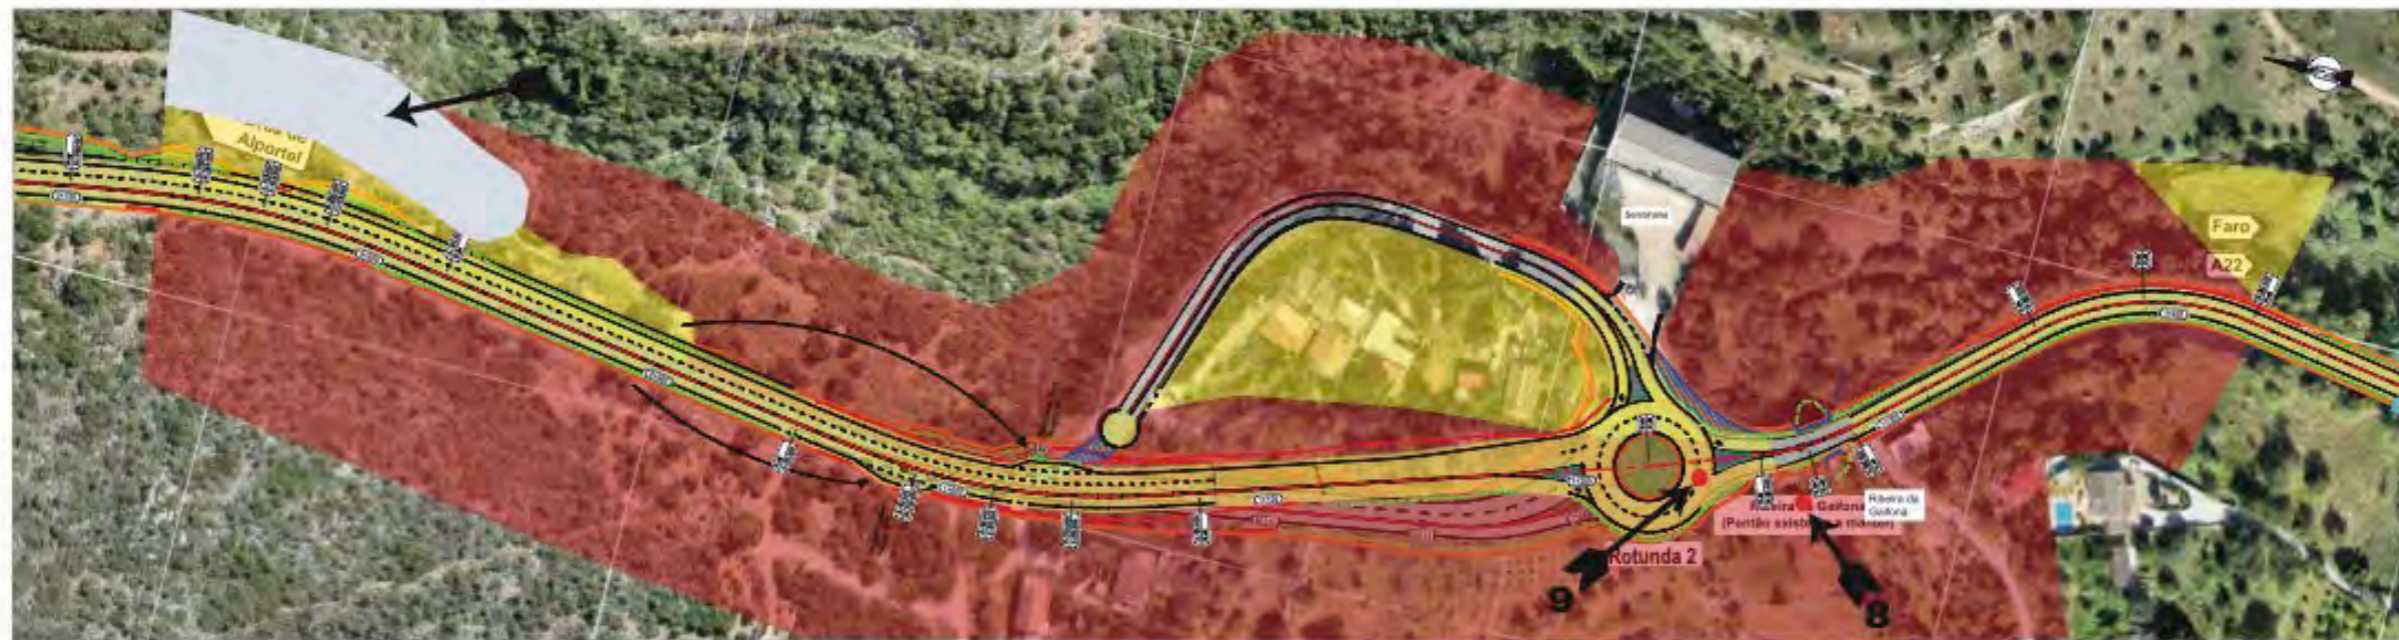
<b>AFA</b>	<b>PROJETO</b> "EN2 - São Brás de Alportel e Ligação à A2 - Requalificação"
<b>DESCRIÇÃO E SIMBOLOGIA</b>	
Ortofotomapa Visibilidade do terreno 0+000/1+800	
	OP 8, OP9, OP10
	OP 1
	Visibilidade nula
	Visibilidade parcial
	Visibilidade boa
	<b>CLIENTE</b> TRIFÓLIO – Estudos e Projectos Ambientais e Paisagísticos, Lda
<b>ESCALA</b> 1/2000	<b>ACRÓNIMO</b> IP-SA/N2SBA.19
	<b>DESENHADOR</b> Artur Fontinha
<small>ESTE DESENHO É PROPRIEDADE DA AFA E É CONFIDENCIAL, PELO QUE NÃO PODE SER ALTERADO OU COMUNICADO A TERCEIROS SEM A SUA AUTORIZAÇÃO ESCRITA</small>	<b>DESENHO</b> 02 <b>DATA</b> 28.09.20 <b>FOLHA</b> 1/1
