PARECER DE DESCONFORMIDADE

AMPLIAÇÃO DE INSTALAÇÃO AVÍCOLA

(Projeto de execução)

JOSÉ MENDES & MENDES, LD^a

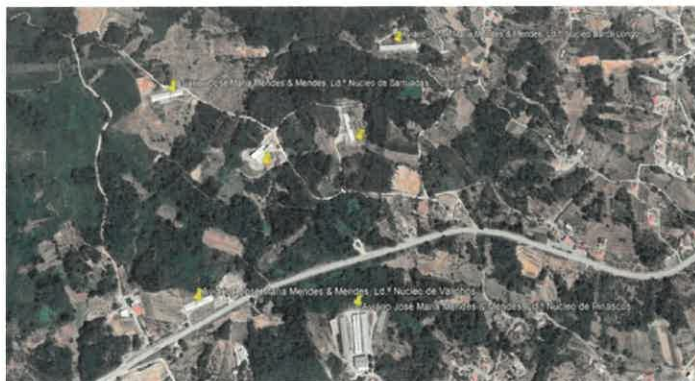
- 22- Considerando a proximidade das edificações assinaladas com “??” na figura abaixo, extraída do GoogleEarth, não é esclarecida qual a relação das mesmas com a exploração do proponente, uma vez que pela tipologia parecem ser destinadas à atividade avícola.

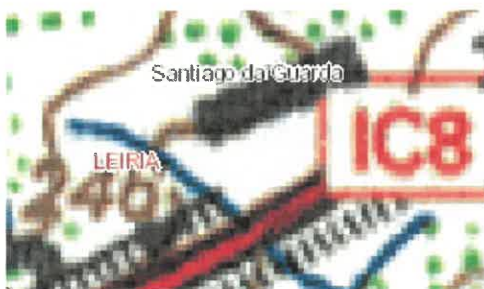
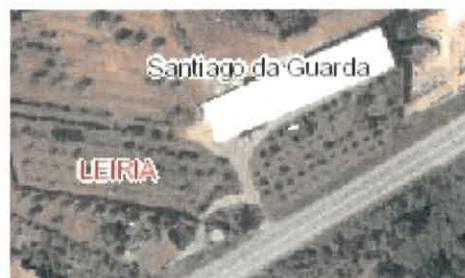
- 26- Existindo interferência em alguma das linhas de água, como o exemplo seguinte, não foi efetuada a caracterização, dessas linhas de água, assim como das intervenções efetuadas, nem foi apresentado o respetivo registo fotográfico, sendo que qualquer intervenção a efetuar ou efetuada carece de Título de Utilização de Recursos Hídricos, TURH (não obstante o mencionado a pág.162 do RS).

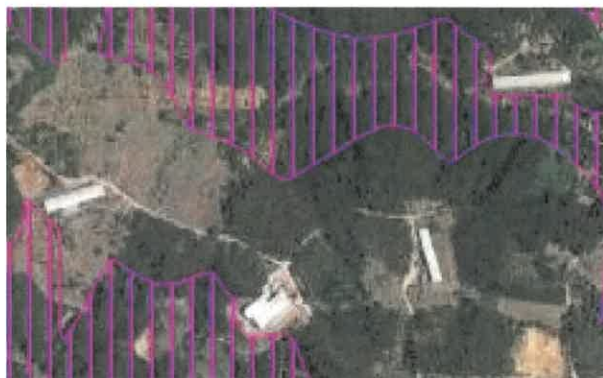
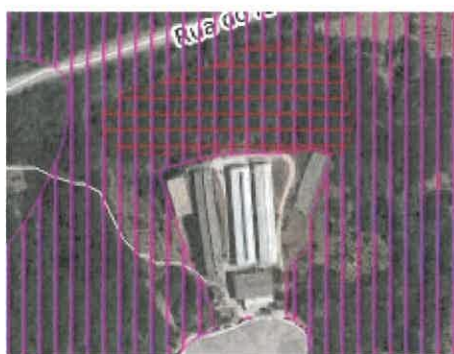
- 27- Atendendo a que a instalação avícola interfere com área de REN (Áreas de Máxima Infiltração e Zonas Ameaçadas pelas Cheias, ZAC) conforme a figura seguinte, não foi demonstrado que a pretensão não coloca em causa as funções da tipologia em questão.

Deveria ter sido demonstrado o cumprimento das condicionantes aplicáveis a cada um dos usos ou ações.
