# PLANO DE ACESSOS – Memória Descritiva e Justificativa

LINHA AÉREA CENTRAL FOTOVOLTAICA DE PEREIRO – TAVIRA, A 400 kV

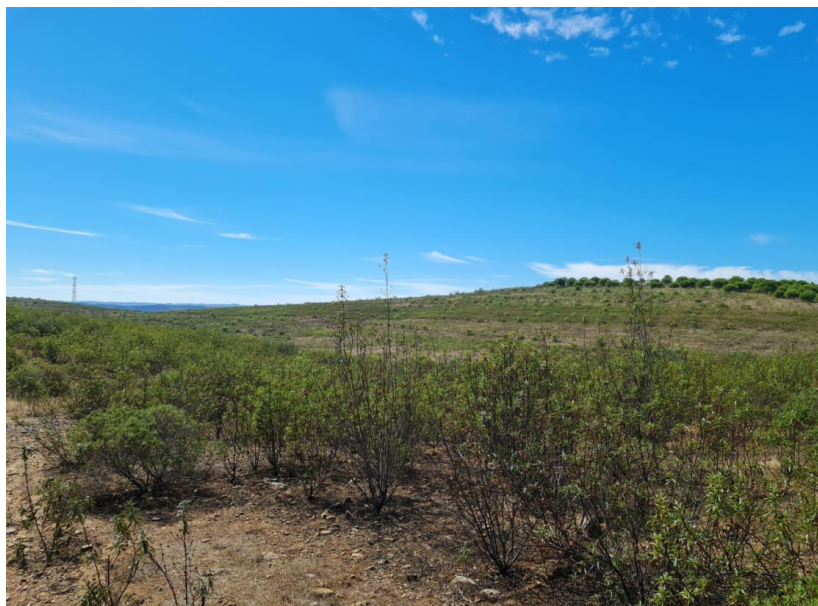
Figura 4.3.3 – Área de arborização do apoio P2

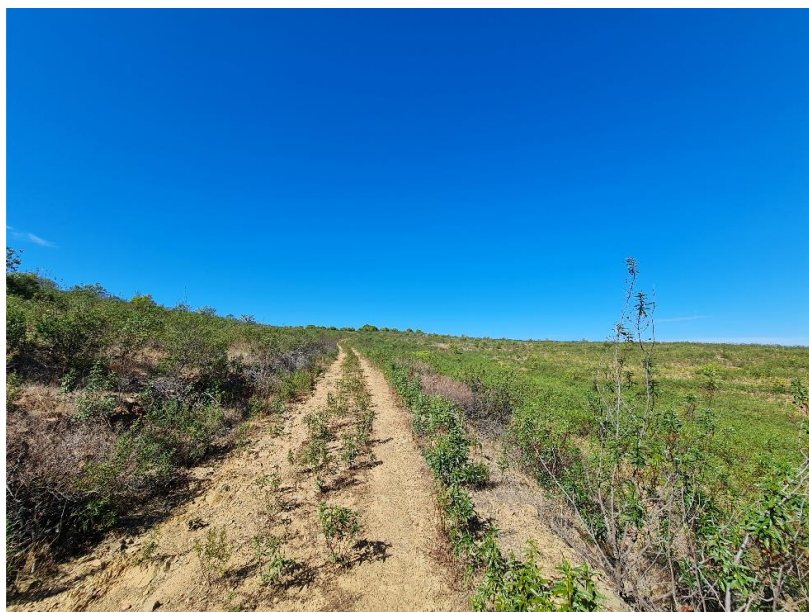
Para instalar o apoio na coordenada de projeto, existe a necessidade de criar um pequeno acesso desde o acesso existente até ao local de implantação.

Figura 4.3.6 – Acesso existente a manter aos apoios P4 e P5

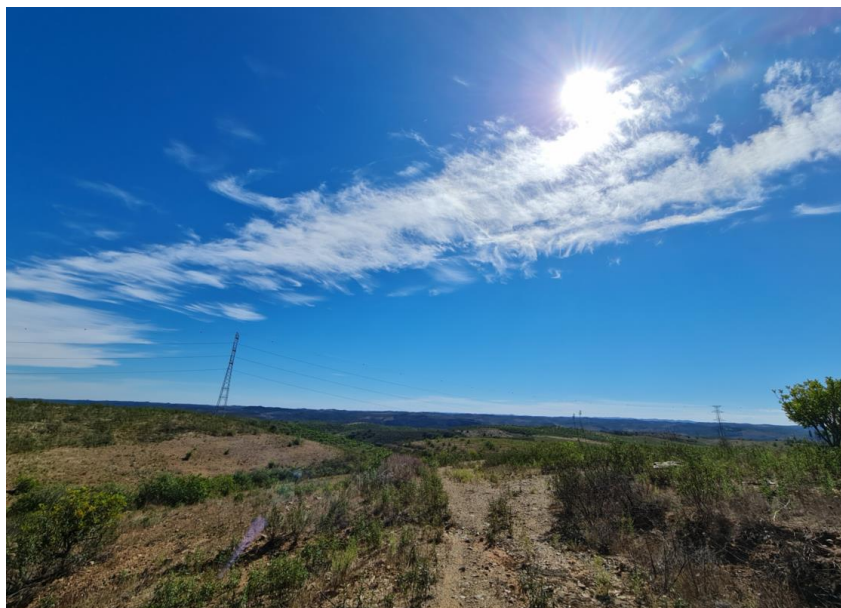
Para instalar o apoio na coordenada de projeto, existe a necessidade de criar um acesso desde o acesso existente até ao local de implantação.

Figura 4.3.7 - Acesso existente a manter ao apoio P5

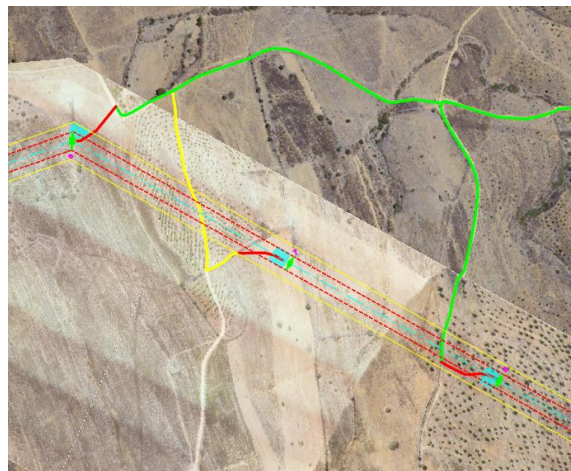
Figura 4.3.9 - Acessos aos apoios P6, P7 e P8

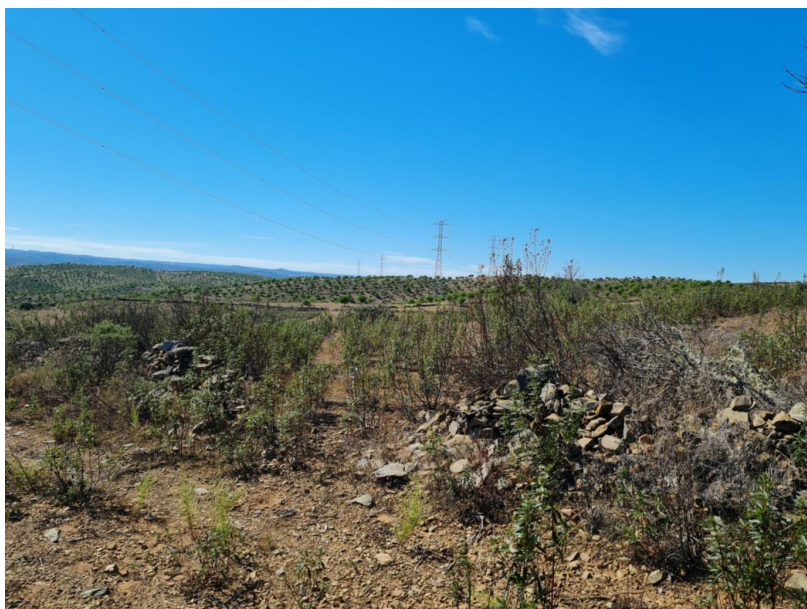
Para instalar o apoio na coordenada de projeto, existe a necessidade de criar um acesso e ainda proceder à desmaterialização de um muro em pedra existente.

Figura 4.3.10 – Muro em pedra existente.

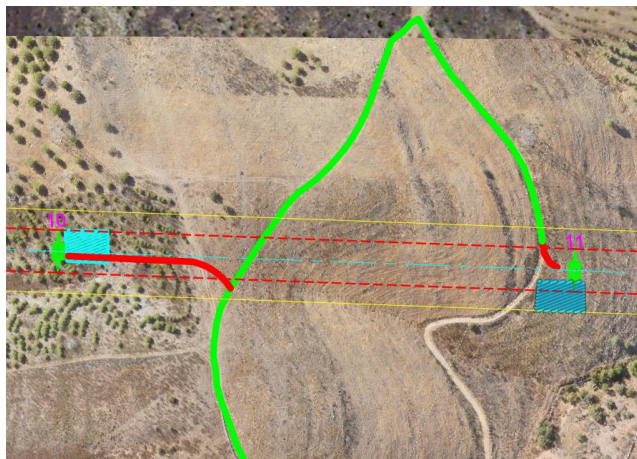
Para instalar o apoio na coordenada de projeto, existe a necessidade de criar um acesso desde o acesso existente até ao local de implantação.

Figura 4.3.15 – Acessos aos apoios P10 e P11

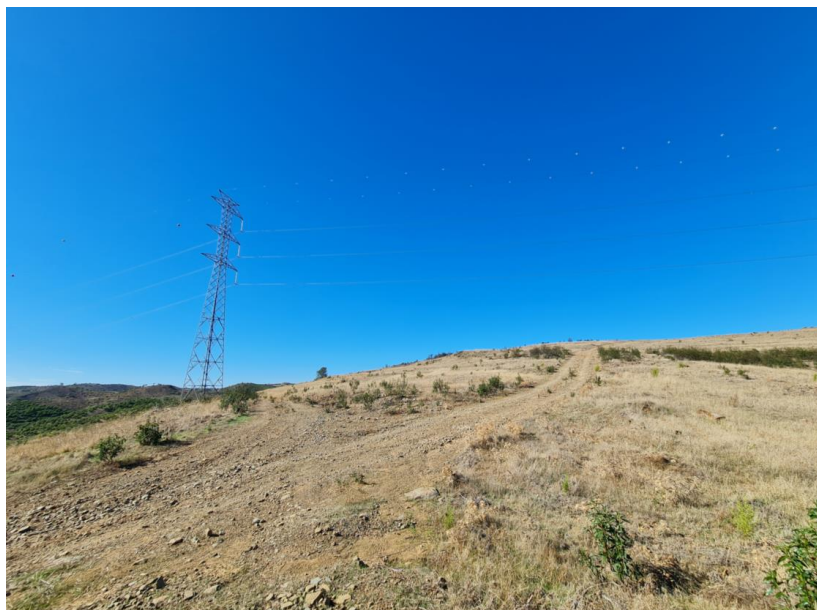
Para instalar o apoio na coordenada de projeto, existe a necessidade de criar um acesso desde o acesso existente até ao local de implantação.

Figura 4.3.17 – Acesso existente a manter ao apoio P11

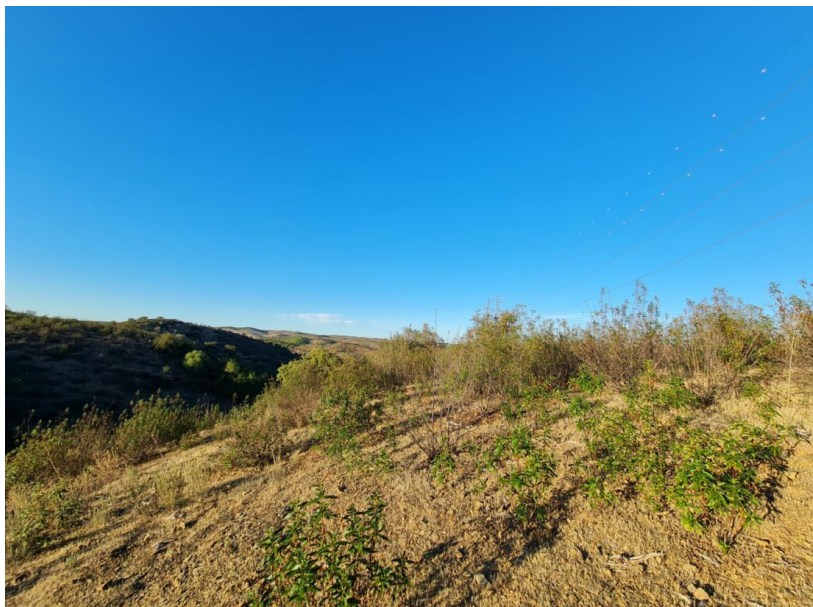
Para instalar o apoio na coordenada de projeto, existe a necessidade de criar um acesso desde o acesso existente até ao local de implantação, que implica calcar o terreno até à coordenada definida.

Figura 4.3.29 – Acesso a criar ao apoio P18

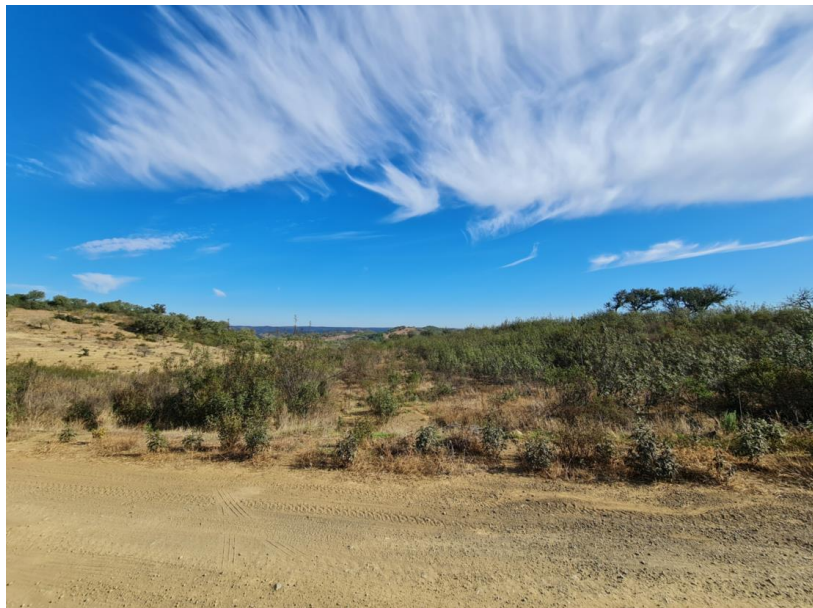
Para instalar o apoio na coordenada de projeto, existe a necessidade de criar um acesso desde o acesso existente até ao local de implantação, que requer calcar o terreno até à área de arborização do apoio.

Figura 4.3.42 – Acesso a criar ao apoio P26

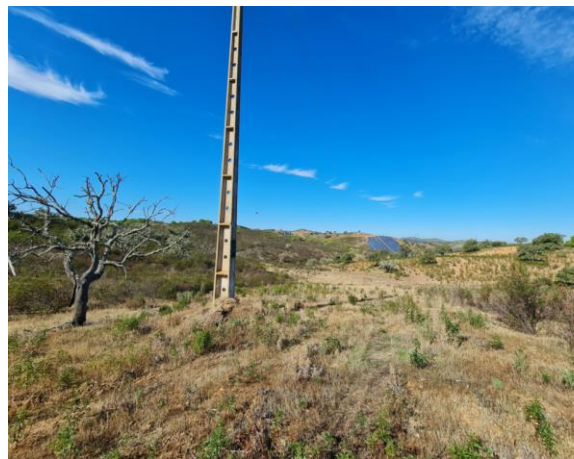
Para instalar o apoio na coordenada de projeto, existe a necessidade de criar um acesso desde o acesso existente até ao local de implantação, que requer apenas calcar o terreno até à zona de construção do apoio.

Figura 4.3.45 – Acesso a criar ao apoio P28

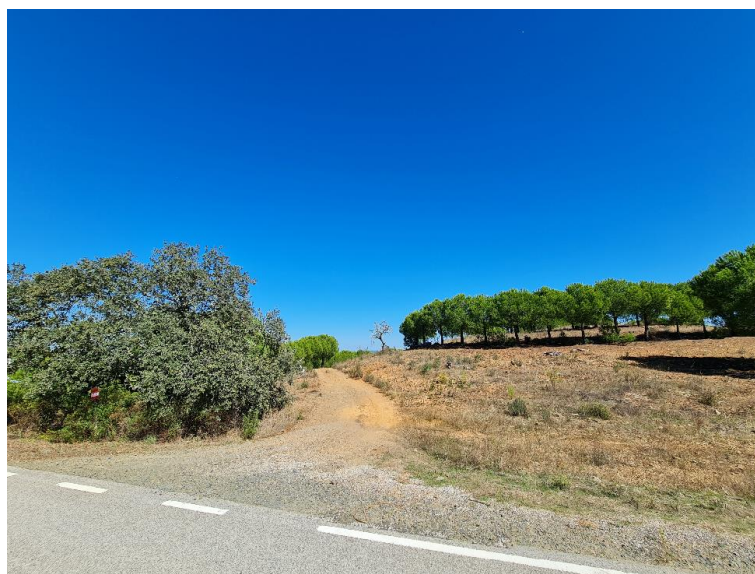
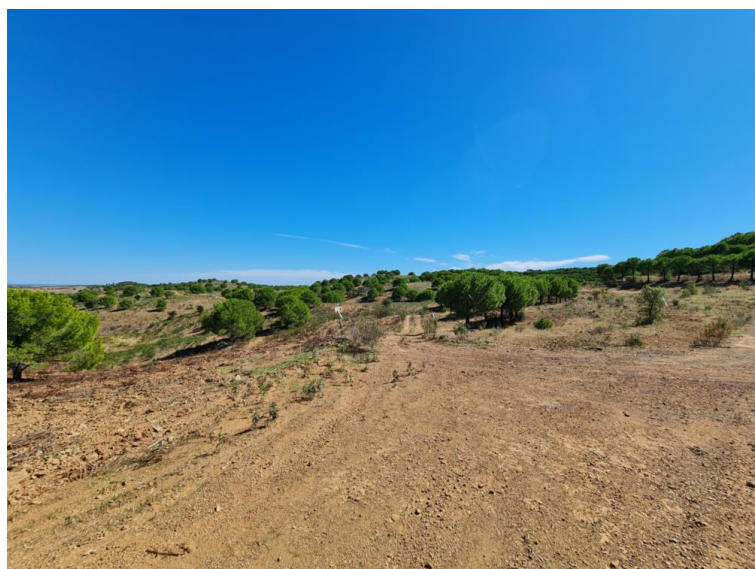
O acesso ao apoio P35 tem início na Estrada Municipal 506 (M506), desenvolvendo-se pela rede viária florestal. Os acessos, em alcatrão e em terra batida, estão em bom estado e permitem a passagem de máquinas de grande porte não havendo a necessidade de adaptação do terreno circundante para passagem.

Figura 4.3.56 – Acesso existente a manter ao apoio P35

Figura 4.3.57 – Acesso existente a manter ao apoio P35

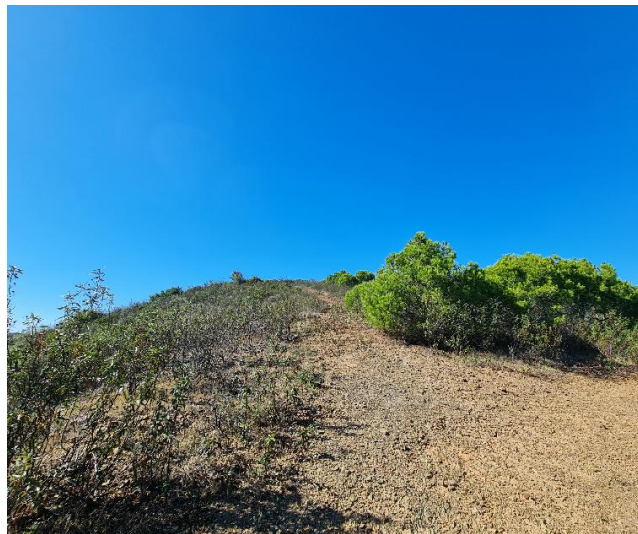
Para instalar o apoio na coordenada de projeto, existe a necessidade de criar um acesso desde o acesso existente até ao local de implantação, que implica calcar o terreno até à coordenada definida

Figura 4.3.65 – Acesso a criar ao apoio P40

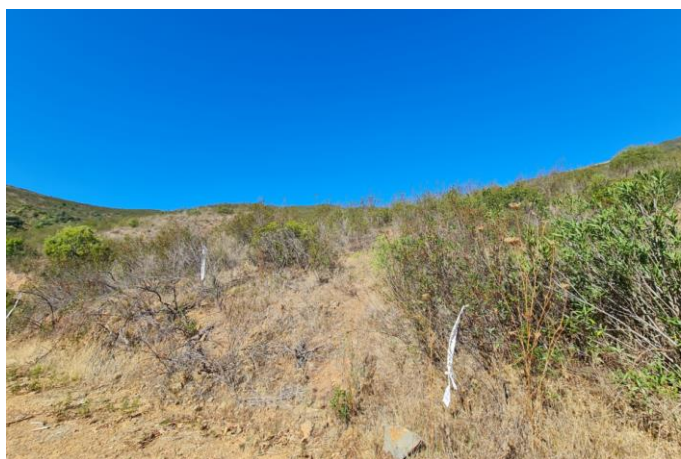
Figura 4.3.70 – Acesso a criar ao apoio P43

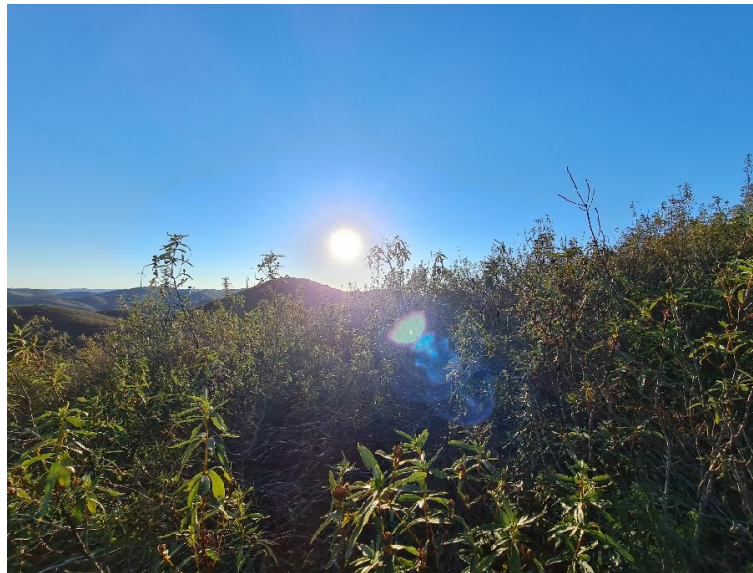
Para instalar o apoio na coordenada de projeto, existe a necessidade de criar um acesso desde o acesso existente até ao local de implantação, que implica limpar o terreno.

Figura 4.3.75 – Acesso a criar ao apoio P46

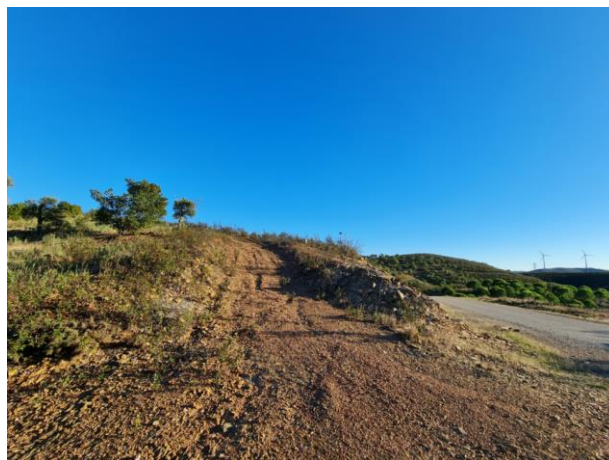
Para o acesso a melhorar, em terra batida, embora estes permitam a passagem de máquinas de grande porte, prevê-se a necessidade de adaptação ao terreno circundante para facilitar a passagem, como limpar a vegetação existente.

Figura 4.3.79 – Acesso existente a melhorar ao apoio P48
