**EN211 – VARIANTE ENTRE QUINTÃ E  
MESQUINHATA – REFORMULAÇÃO**

**ESTUDO DE IMPACTE AMBIENTAL  
VOLUME IV – ANEXOS TÉCNICOS**

**ESTUDO IMPACTE  
AMBIENTAL**

**EN211 – VARIANTE  
ENTRE QUINTÂ E  
MESQUINHATA -  
REFORMULAÇÃO  
DO FREIXO (KM  
8+840)**

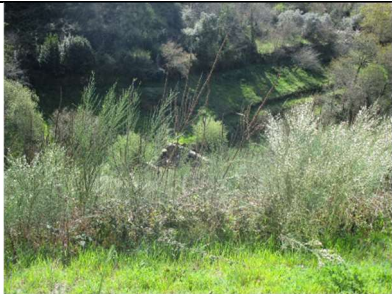
| Nº | Designação | Categoria | Cronologia | Localização Administrativa | Topónimo | Fontes | Localização Face ao Projeto |
|---|---|---|---|---|---|---|---|
| <p>Possível Moinho de água. Edifício de planta retangular, que se encontra em avançado estado de ruína. Devido à densa vegetação que cobre o terreno não foi possível observar a totalidade do edifício, mas verificou-se que tinha telhado de 2 águas. Construção em alvenaria de granito.</p> | | | | | | | |

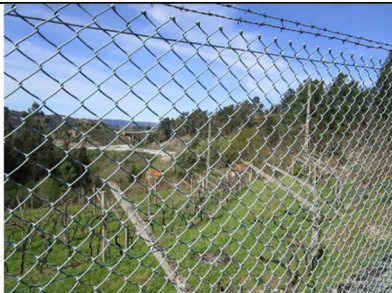
| Nº | Designação | Categoria | Cronologia | Localização Administrativa | Topónimo | Fontes | Localização Face ao Projeto |
|---|---|---|---|---|---|---|---|
| <p>Casas de apoio agrícola. Conjunto formado por 2 casas de apoio agrícola, de planta retangular, que se encontram em relativo bom estado de conservação. Como os edifícios estão no interior de uma área vedada ao acesso público não foi possível observar a totalidade dos edifícios. Construção e alvenaria de granito. Blocos de granito com dimensão variada, argamassa, madeira e telha.</p> | | | | | | | |

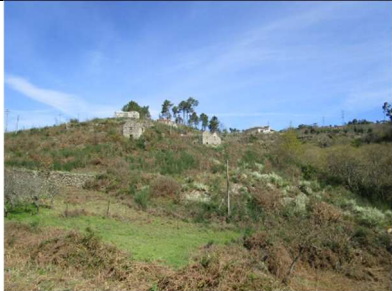
| Nº | Designação | Categoria | Cronologia | Localização Administrativa | Topónimo | Fontes | Localização Face ao Projeto |
|---|---|---|---|---|---|---|---|
| <p>Quinta abandonada. Conjunto edificado formado por edifício central e anexos para fins agrícolas. Encontra-se abandonado e em avançado estado de ruína. Núcleo habitacional antigo, formado por várias unidades arquitetónicas, com 2 pisos e telhados de 2 águas. Construção em alvenaria de granito. Blocos de granito com dimensão variada, argamassa, madeira e telha.</p> | | | | | | | |

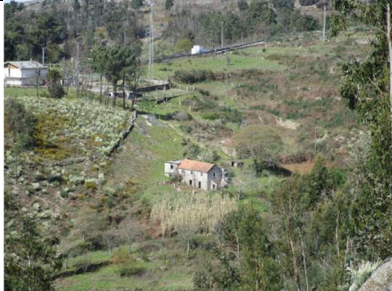
| Nº | Designação | Categoria | Cronologia | Localização Administrativa | Topónimo | Fontes | Localização Face ao Projeto |
|---|---|---|---|---|---|---|---|
| <p>Quinta abandonada. Conjunto edificado formado por edifício central, por 1 palheiro e 1 eira. Este núcleo encontra-se abandonado. Casa de planta retangular, telhado de 2 águas, com vários anexos encostados às paredes principais. Destaca-se a existência de um palheiro associado a uma eira. Construção em alvenaria de granito, com elementos arquitetónicos erguidos com tijolo e cimento. Blocos de granito, argamassa, telha, madeira, cimento e tijolo.</p> | | | | | | | |

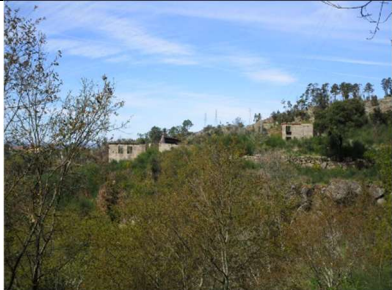
| Nº | Designação | Categoria | Cronologia | Localização Administrativa | Topónimo | Fontes | Localização Face ao Projeto |
|---|---|---|---|---|---|---|---|
| <p>Quinta abandonada. Conjunto edificado formado por edifício central e anexos para fins agrícolas. Encontra-se abandonado e em avançado estado de ruína. Núcleo habitacional antigo, formado por várias unidades arquitetónicas, com 2 pisos e telhados de 2 águas. Construção em alvenaria de granito. Blocos de granito com dimensão variada, argamassa, madeira e telha.</p> | | | | | | | |

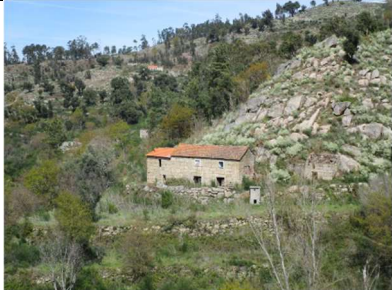
| Nº | Designação | Categoria | Cronologia | Localização Administrativa | Topónimo | Fontes | Localização Face ao Projeto |
|---|---|---|---|---|---|---|---|
| <p>Quinta abandonada. Conjunto edificado formado por edifício central e anexos para fins agrícolas. Encontra-se abandonado e em avançado estado de ruína. Núcleo habitacional antigo, formado por várias unidades arquitetónicas, com 2 pisos e telhados de 2 águas. Construção em alvenaria de granito. Blocos de granito com dimensão variada, argamassa, madeira e telha.</p> | | | | | | | |

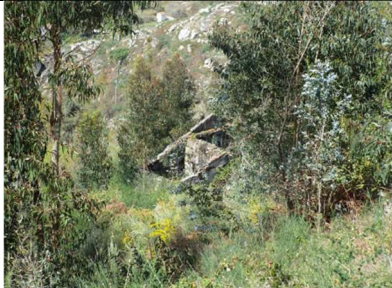
| Nº | Designação | Categoria | Cronologia | Localização Administrativa | Topónimo | Fontes | Localização Face ao Projeto |
|---|---|---|---|---|---|---|---|
| | | | | | | <p>Quinta abandonada. Edifício de planta retangular, que se encontra em avançado estado de ruína. Devido à densa vegetação que cobre o terreno não foi possível observar a totalidade do edifício, mas verificou-se que tinha telhado de 2 águas. Construção em alvenaria de granito. Blocos de granito com dimensão variada, argamassa, madeira e telha.</p> | |
