RELATÓRIO DE CONSULTA PÚBLICA

Avaliação de Impacte Ambiental n.º 3740

Reequipamento do Parque Eólico de Pena Suar

Autoria: Agência Portuguesa do Ambiente

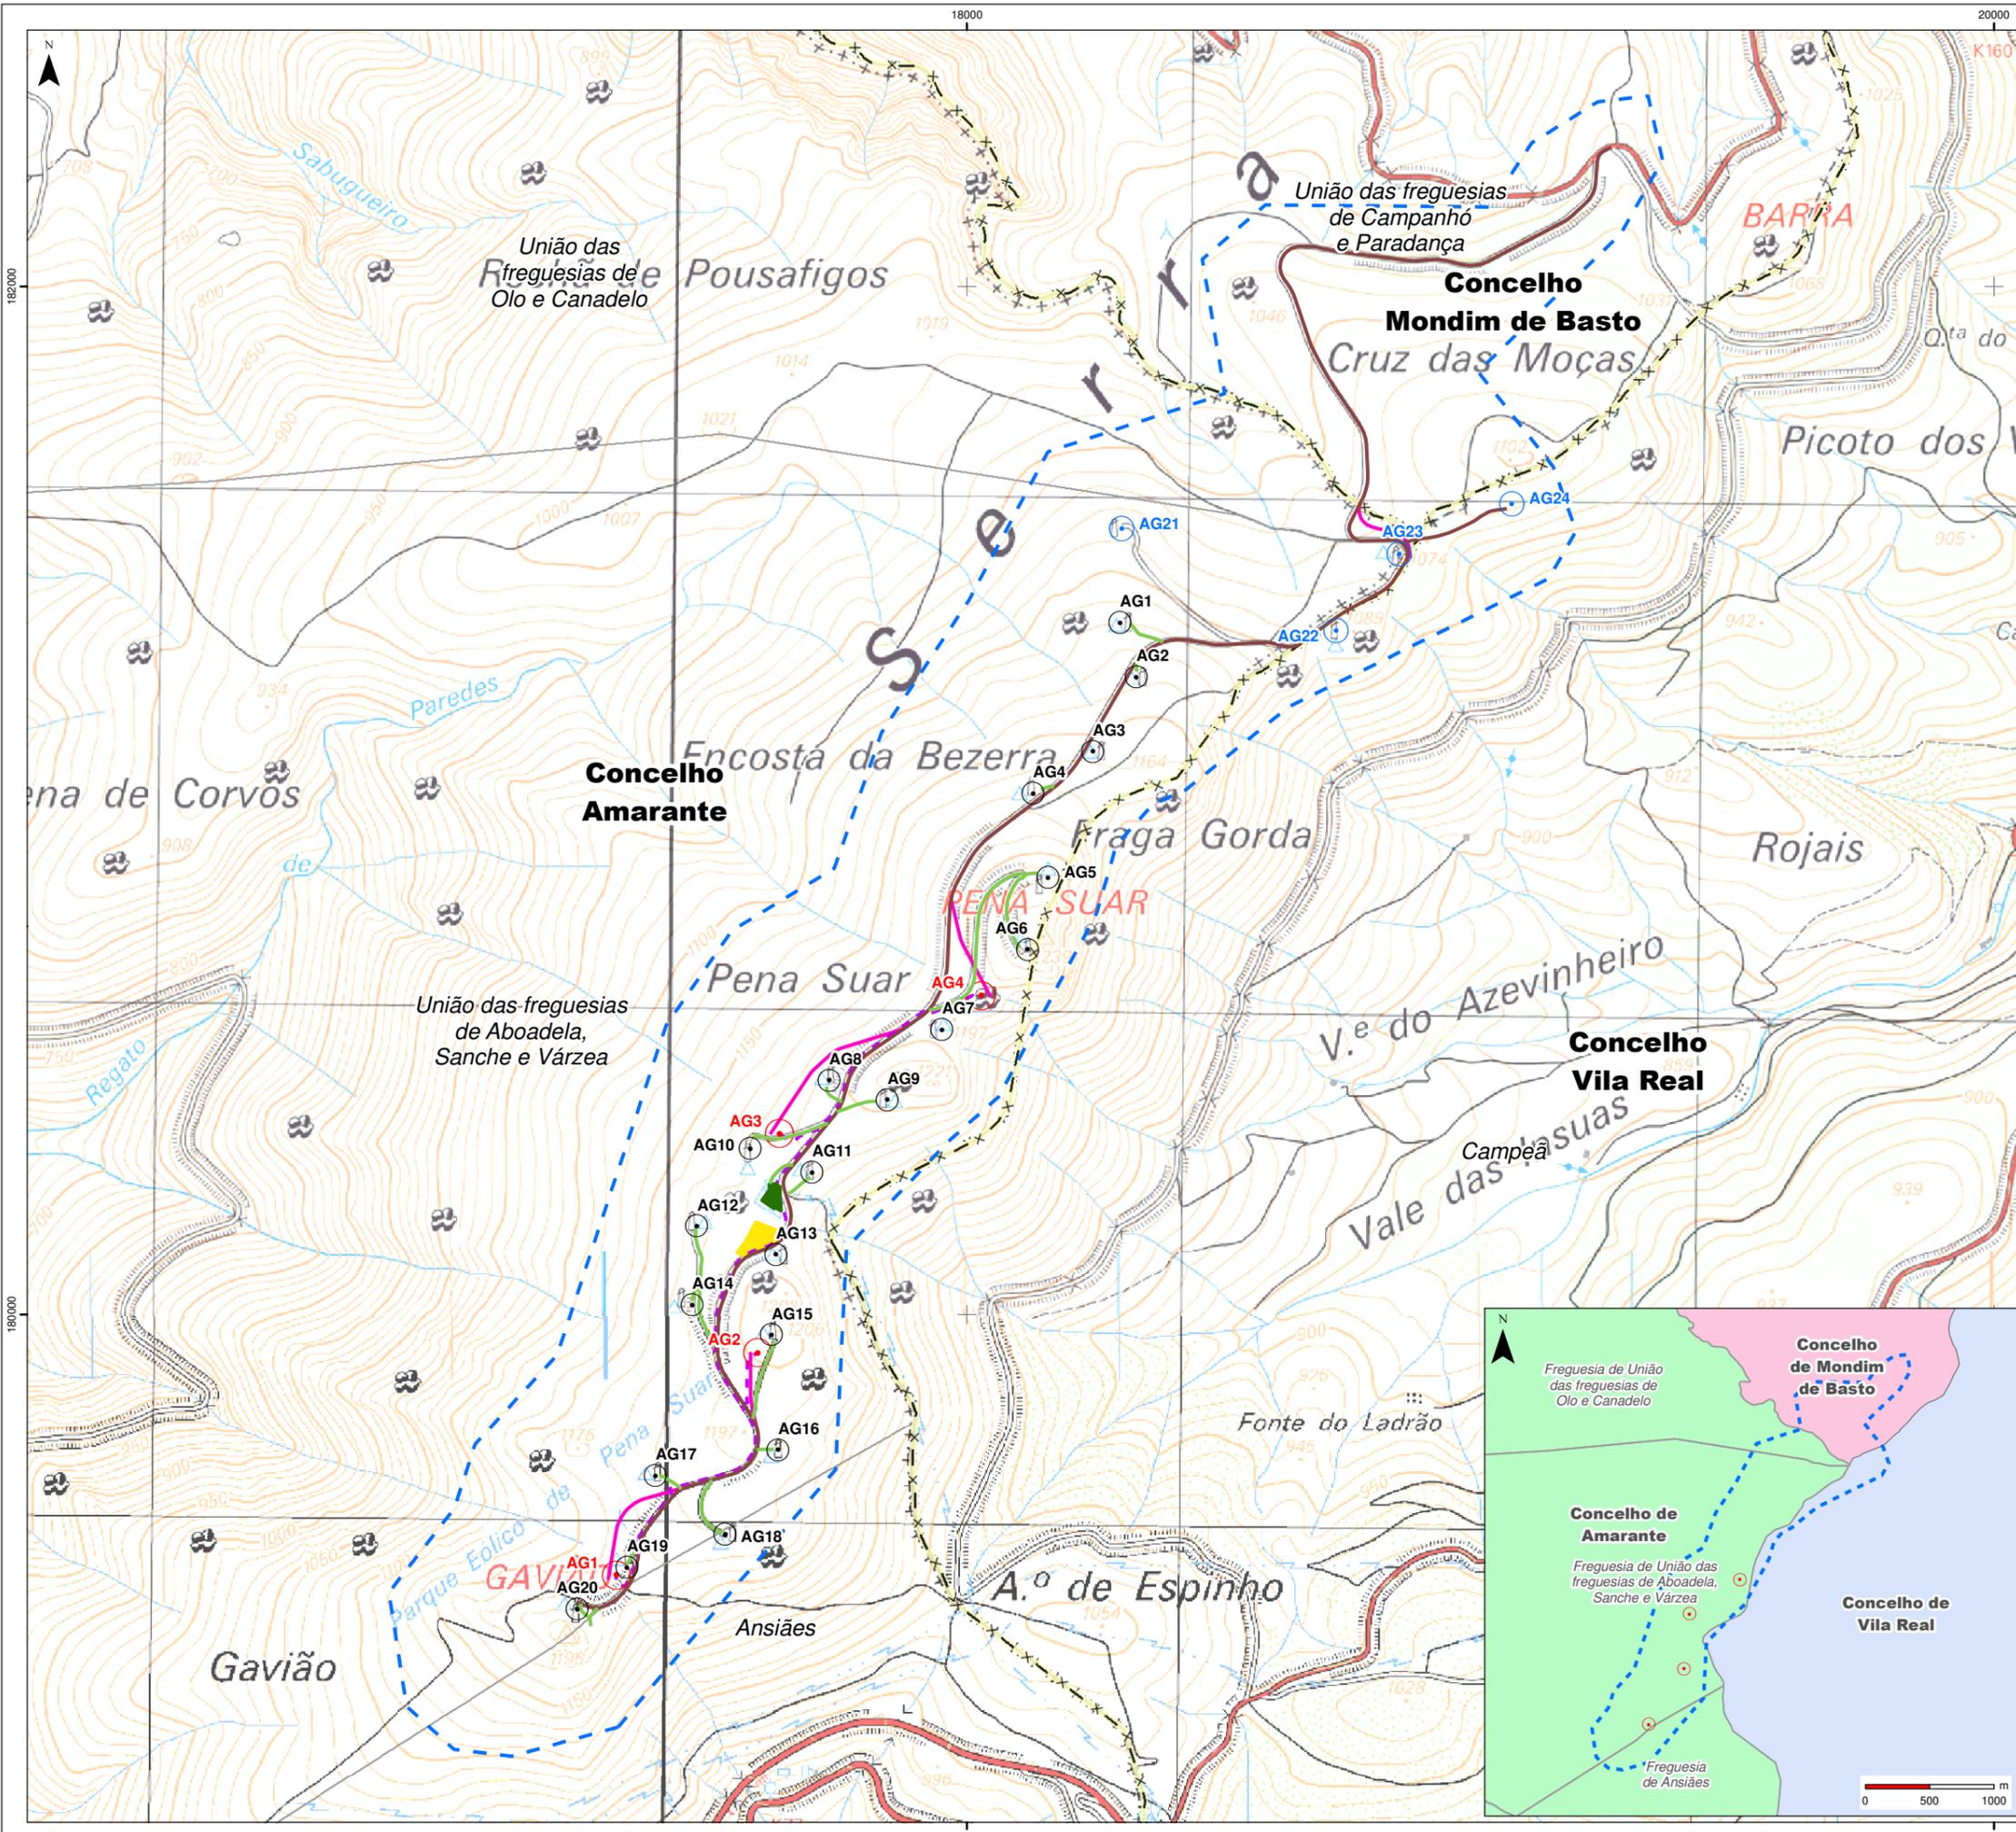
Título		Localização do Projeto		Figura	1
Sistema de referência	Escalas	Folha	Versão		
EPSG 3763 (PT-TM06/ETRS89 - European Terrestrial Reference System 1989)	1:12 500 0 100 200 m	1/1	A		
Ficheiro	Data	Formato			
FIG01_1-1-LocalizacaoProjeto	2024	A3 - 297 x 420

- Área de estudo
- Parque Eólico de Pena Suar**
- Aerogeradores existentes a manter (#)
- Aerogeradores existentes a desativar (#)
- Acessos existentes a manter
- Acessos a desativar
- Subestação existente a manter
- Reequipamento do Parque Eólico de Pena Suar**
- Aerogerador (#)
- Vala de cabos
- Acessos a construir
- Estaleiro
- Limite de concelho (CAOP2023)
- Limite de freguesia (CAOP2023)

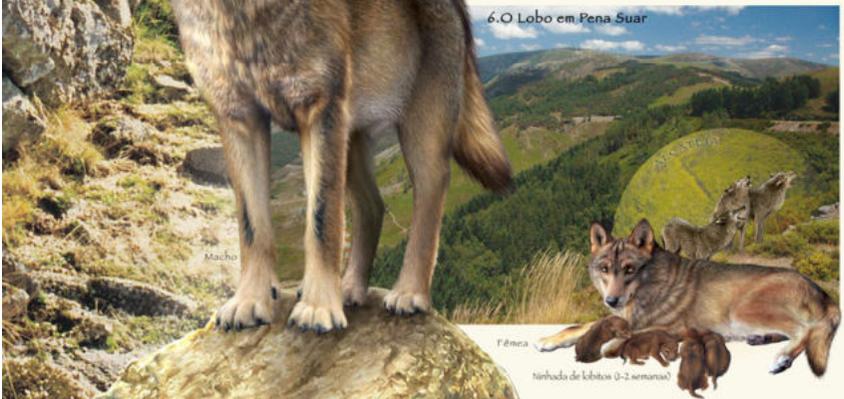
2. Edificação do Fojo - aspecto geral

O muro que forma o curro, de forma elíptica, foi erguido como se se tratasse de um grande cercado, tendo sido realizado à força de braços, sem o auxílio de argamassas. O xisto utilizado na construção provém da «Pedreira do Curro», localizada nas imediações.

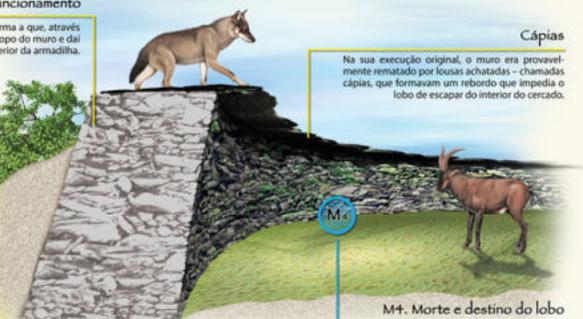
5. Acesso à Armadilha - corte esquemático e funcionamento

A construção do curro aproveitou a morfologia do terreno por forma a que, através da utilização de um talude, o lobo pudesse aceder facilmente ao topo do muro e daí saltar para o interior da armadilha.

Na sua execução original, o muro era provavelmente rematado por lousas achatadas – chamadas cápias, que formavam um rebordo que impedia o lobo de escapar do interior do cercado.

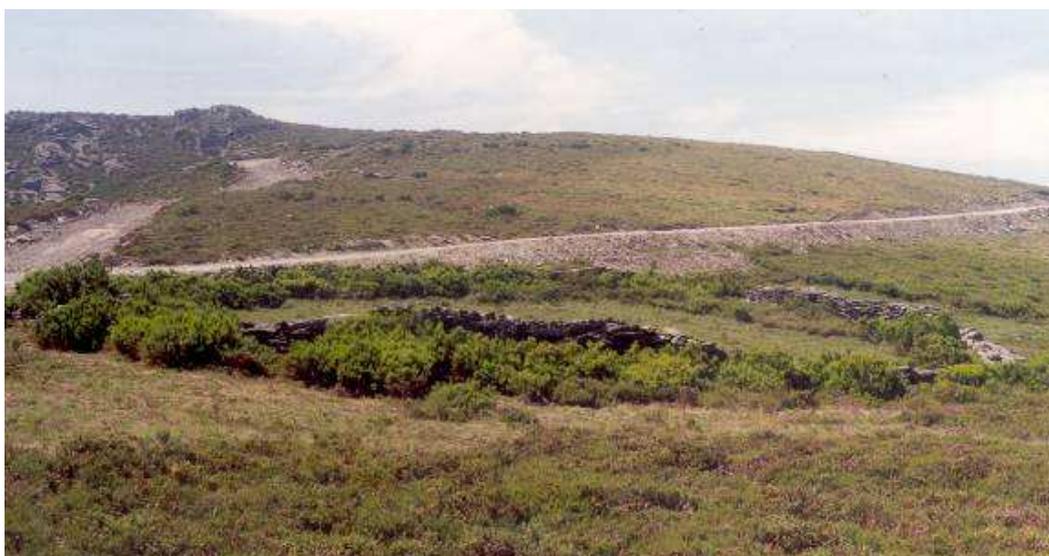
Figura 1 – Aspecto geral do monumento, antes da construção do Parque Eólico de Pena Suar.

O presente relatório resulta da adjudicação por parte da ENERNOVA – Novas Energias, S.A. de uma proposta de trabalho apresentada pela Associação FOGIUM LUPALE, a qual visava fornecer uma consultoria especializada para a interpretação e valorização do monumento arqueológico existente nas imediações do Parque Eólico de Pena Suar. O monumento em questão é uma armadilha tradicional destinada à captura de lobos (genericamente conhecidas em Portugal por *fojos do lobo*), a qual foi identificada em 1996, através dos trabalhos de campo e entrevistas exploratórias realizadas pelo investigador Pedro Primavera (Figura 1).

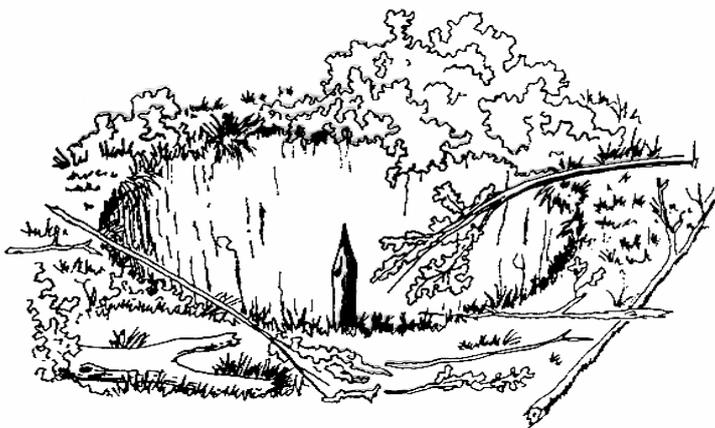
Figura 2 – Ilustração esquemática de um Fojo simples
(retirado de ÁLVARES *et al.*, 2000)

As referências à utilização deste tipo de armadilha indiciam uma distribuição alargada ao espaço eurasiático, sobretudo nas principais regiões montanhosas da Europa Central onde tradicionalmente se pratica o pastoreio extensivo de ovinos e caprinos, bem como na península escandinava. Os métodos de captura descritos nestas regiões incluem, entre outros, estacas aceradas colocadas no fundo da cova, e a utilização de um isco vivo (geralmente um pato ou um ganso) exposto dentro de um cesto que emergia do centro da cova, preso a um longo pau.

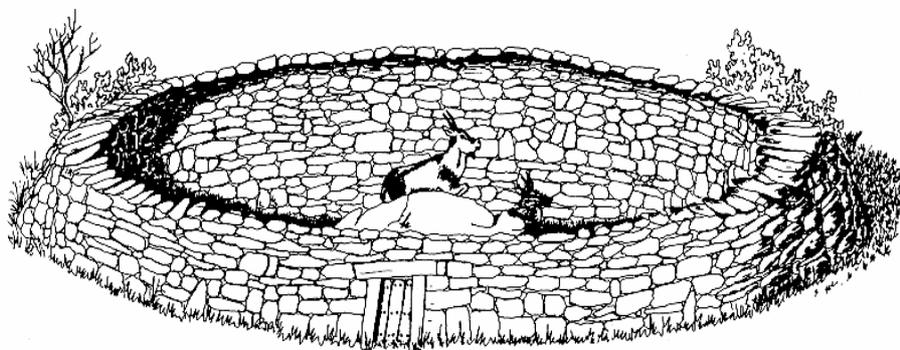
Figura 3 – Ilustração esquemática de um Fojo de cabrita
(retirado de ÁLVARES *et al.*, 2000)

Fojo de cabrita – Consiste num recinto cercado por um muro contínuo de pedra seca dobrada, de área variável e provido ou não de porta, no interior do qual era deixada uma cabra ou ovelha incapacitada para acompanhar o rebanho, ou outro animal de baixo valor (Figura 3). O local escolhido para a edificação situa-se geralmente num ermo, em portela ou encosta, próximo dos locais de trânsito regular dos pastores. O remate do muro deste tipo de armadilha é geralmente composto por cápias avançadas alguns centímetros em relação ao plano vertical interior da parede, formando um rebordo que impedia o lobo de escapar do recinto.

A face interna do paramento apresenta-se homogénea e perpendicular ao solo, enquanto o lado externo, em certas zonas, forma uma rampa, ou alambor, permitindo ao lobo aceder ao interior do recinto. Geralmente, o custo do animal utilizado para atrair o predador repartia-se pelos habitantes dos lugares implicados na captura. Após o abandono das armadilhas pelas comunidades rurais muitos dos fojos foram alvo de saques de pedra, apresentando-se na maior parte arruinados.

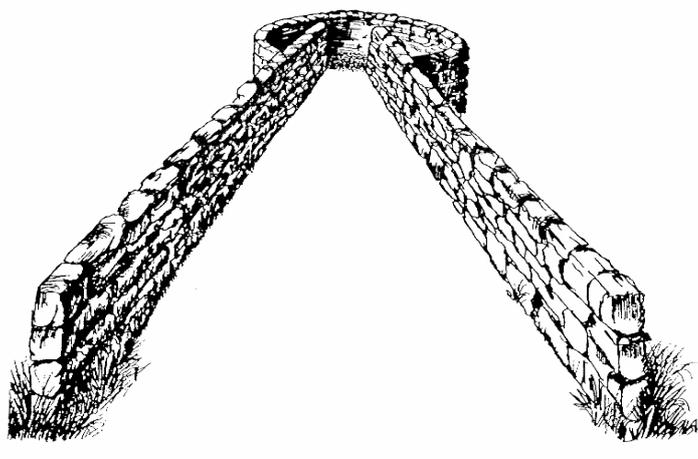
Figura 4 – Ilustração esquemática de um Fojo de paredes convergentes
(retirado de ÁLVARES *et al.*, 2000)

Fojo de paredes convergentes – Tal como o fojo de cabrita, trata-se de verdadeiros monumentos de arquitectura popular, que associam a cova aparelhada em pedra – frequentemente alteada em relação ao solo – a um sistema de muros dobrados e capeados que para essa convergem (Figura 4). Este tipo de armadilha também dependia de uma organização social de raiz comunitária, patente tanto no esforço necessário à sua edificação e manutenção, como na própria execução da batida ou montaria à qual se encontrava associado.

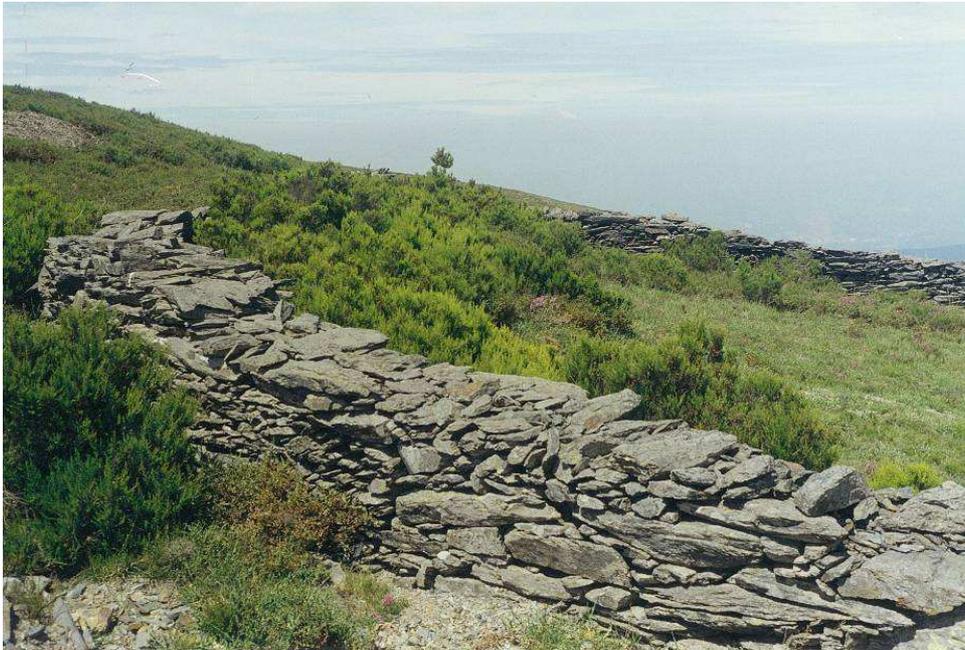
Figura 6 – Aspecto geral do *Curro dos Lobos*.

verificado aquando da última visita, realizada em 2002 (após a construção do Parque Eólico de Pena Suar), e 20% inferior ao registado em 1996, antes da construção desse empreendimento (Figuras 6 a 11).

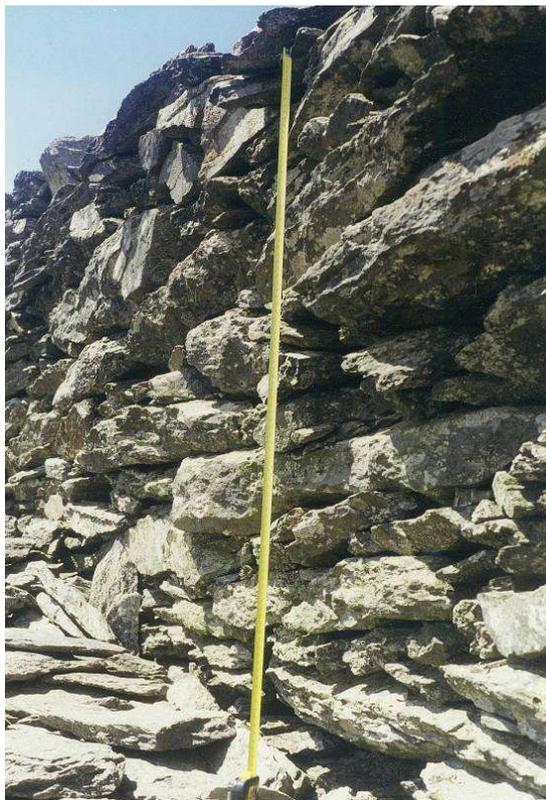
Figura 8 – Face interna do muro, com régua de 1m.
Fotografia de Pedro Primavera (1996)

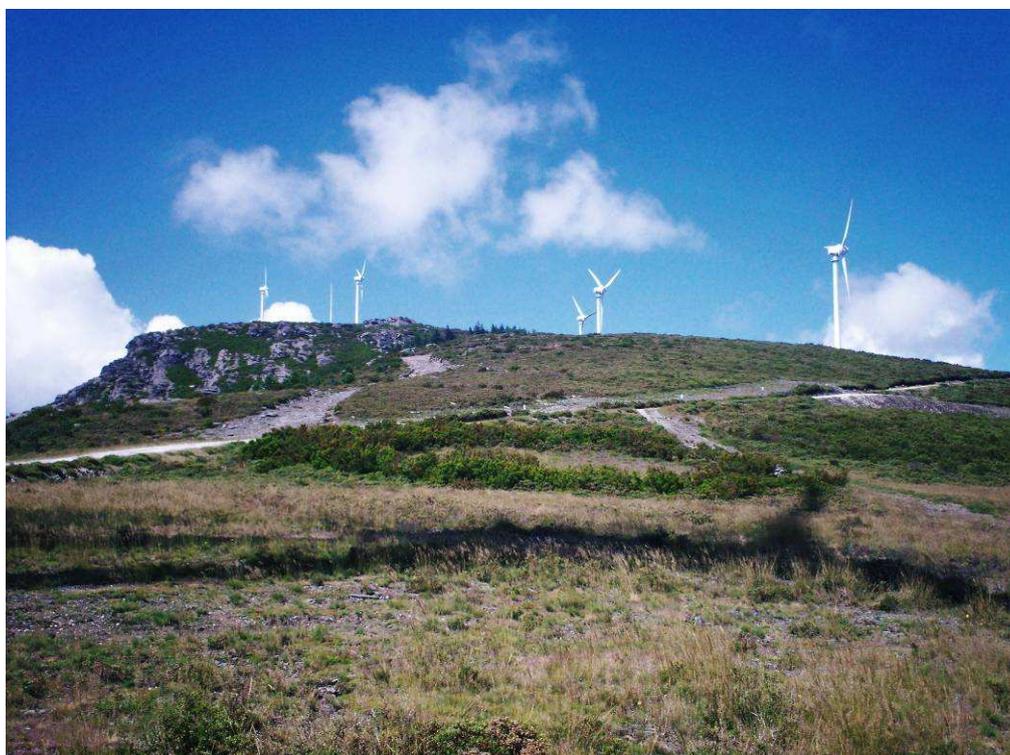
Figura 9 – Aspecto geral do local de edificação, na actualidade.
Fotografia de Pedro Primavera (2007)

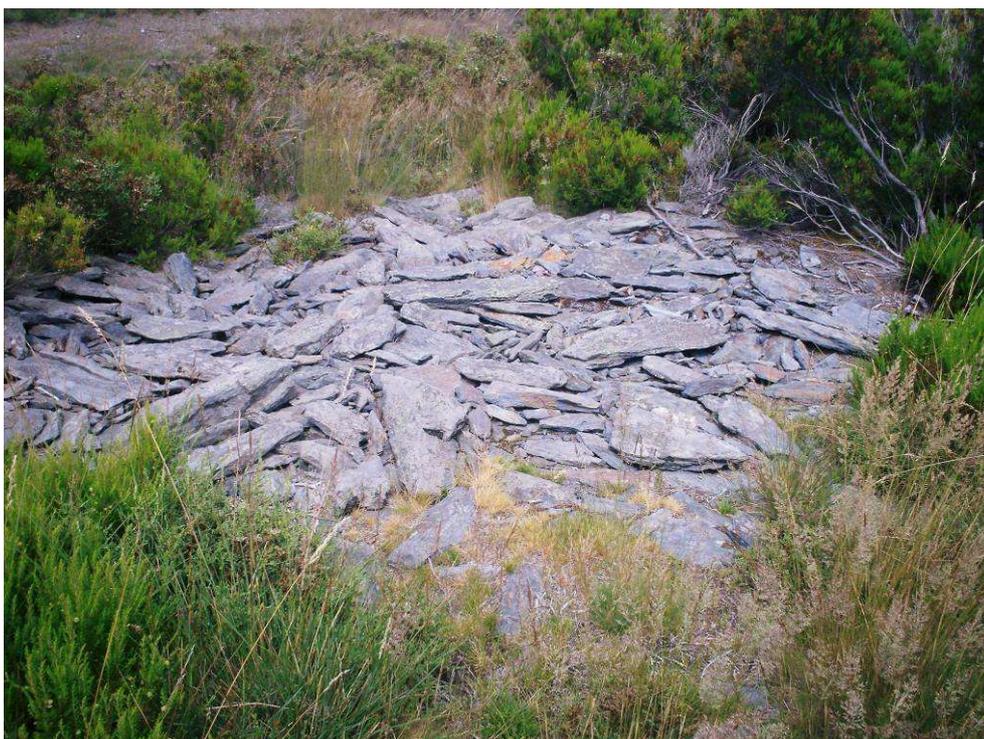
Figura 10 – Derrube no troço Nordeste do muro.
Fotografia de Pedro Primavera (2007)

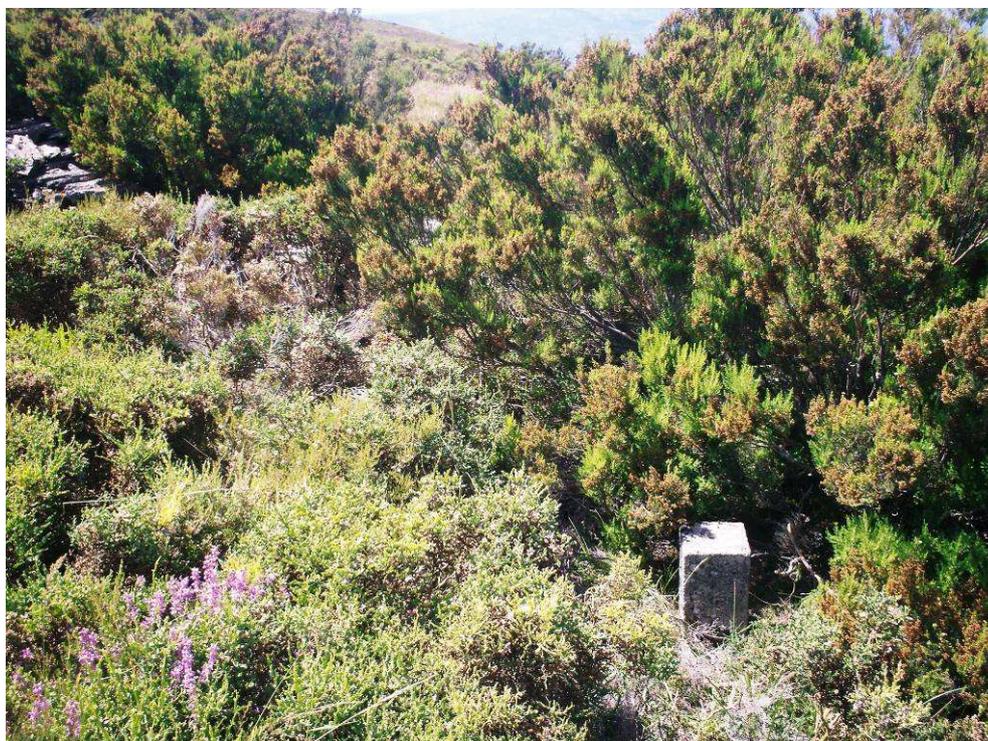
Figura 11 – Marco divisório implantado junto ao muro do *Curro dos Lobos*.
Fotografia de Pedro Primavera (2007)

As coordenadas UTM 100m x 100m do local de edificação são 29T NF 916 732. O monumento está localizado sobre a linha divisória dos distritos do Porto e de Vila Real, tal como o atesta o marco implantado junto à face orientada a nascente do muro que constitui a antiga armadilha. Em termos orográficos, o local de edificação pertence ao Marão, embora se encontre próximo da zona de transição entre este maciço e o do Alvão. Com efeito, foi construído a escassas centenas de metros da principal portela existente entre ambos os maciços, o *Alto de Velão* (Figura 5). O local de edificação do monumento situa-se numa pequena chã de pendente suave, no seguimento da linha de cumeeada, a uma cota aproximada de 1.075 m.

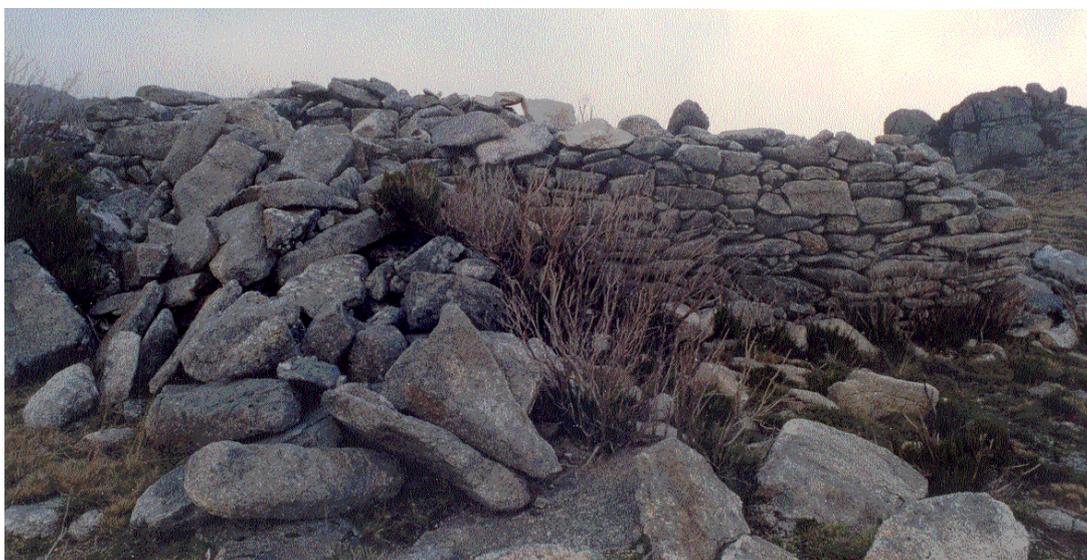
Figura 12 – Aspecto geral do Fojo de Meroucinhos.

Fojo de Meroucinhos (fojo simples de alçapão) – Na linha de cumeada da serra do Alvão, próximo do marco geodésico de Meroucinhos, encontra-se um fojo simples de planta rectangular, edificado com pedras soltas de granito, que dispõe de uma rampa de acesso (Figura 12). A estrutura está em mau estado de conservação, e a memória dos habitantes locais, inquiridos aquando de entrevistas exploratórias realizadas em Lamas de Olo em 1996 pelo investigador Pedro Primavera, não permite apurar com exactidão o método operativo utilizado, devendo o seu abandono ter ocorrido em época anterior a meados do século XIX. No entanto, em resultado da análise arqueológica da estrutura, presume-se que o seu funcionamento fosse similar ao descrito em seguida para o Fojo de Paredes.

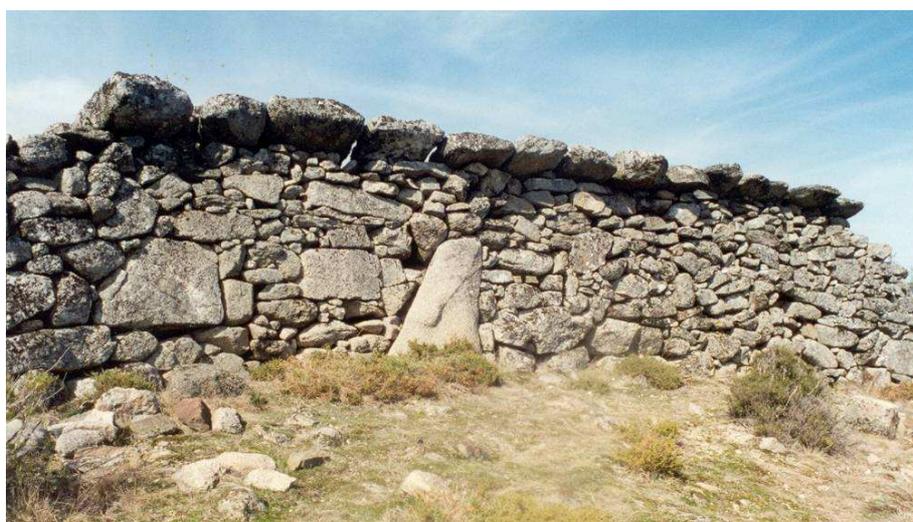
Figura 15 – Face interna do muro do Fojo de Samardã, com remate de cápias.

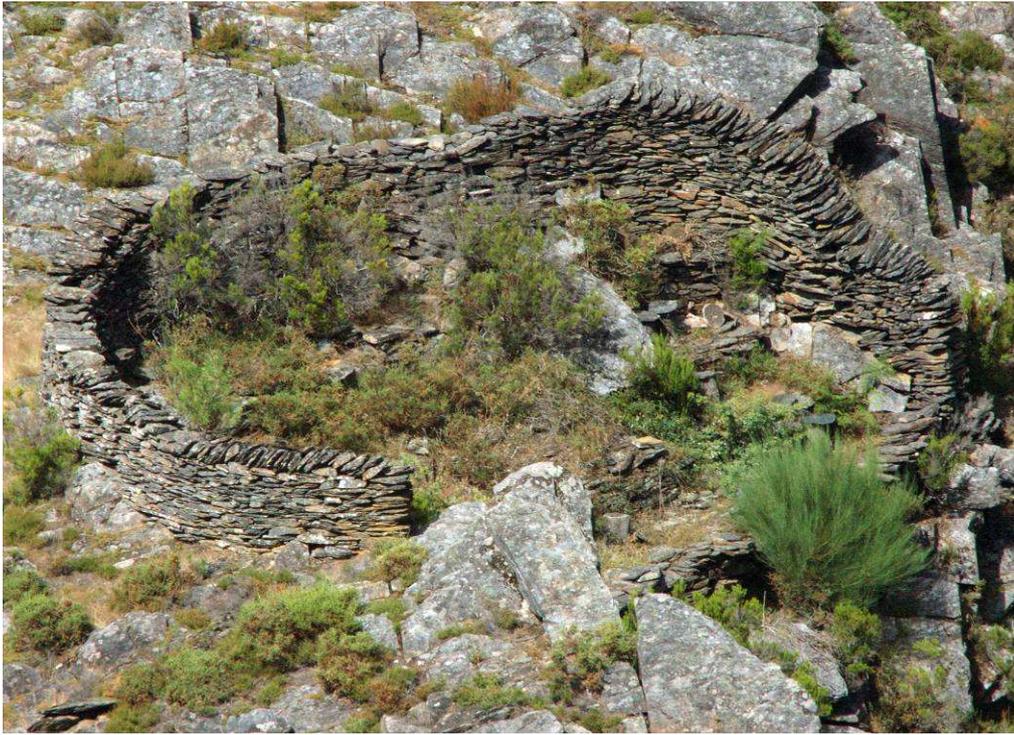
Figura 17 – Detalhe da execução arquitectónica de um dos colmeais de Pardelhas (Mondim de Basto).
Fotografia de Fernando Correia (2007)

Apresentam-se em bom estado de conservação, observando-se o aproveitamento de escarpas para a execução do muro e o característico remate de cúpias projectadas para o exterior. De acordo com os testemunhos recolhidos em Pardelhas, à qual pertencem os proprietários, não consta que tivessem sido erguidas para impedir os ursos de pilhar os cortiços, mas para os manter ao abrigo do fogo e dos rebanhos de ovinos e caprinos. Contudo, tal facto pode resultar da perda na memória colectiva da comunidade local quanto ao objectivo inicial observado na edificação destas estruturas, uma vez que a extinção do urso nesta região montanhosa remonta aos séculos XVII-XVIII (F. ÁLVARES, *dados inéditos*). A antiguidade das estruturas identificadas é desconhecida, embora o limite da memória dos entrevistados indique que já existissem antes do início do século XX.

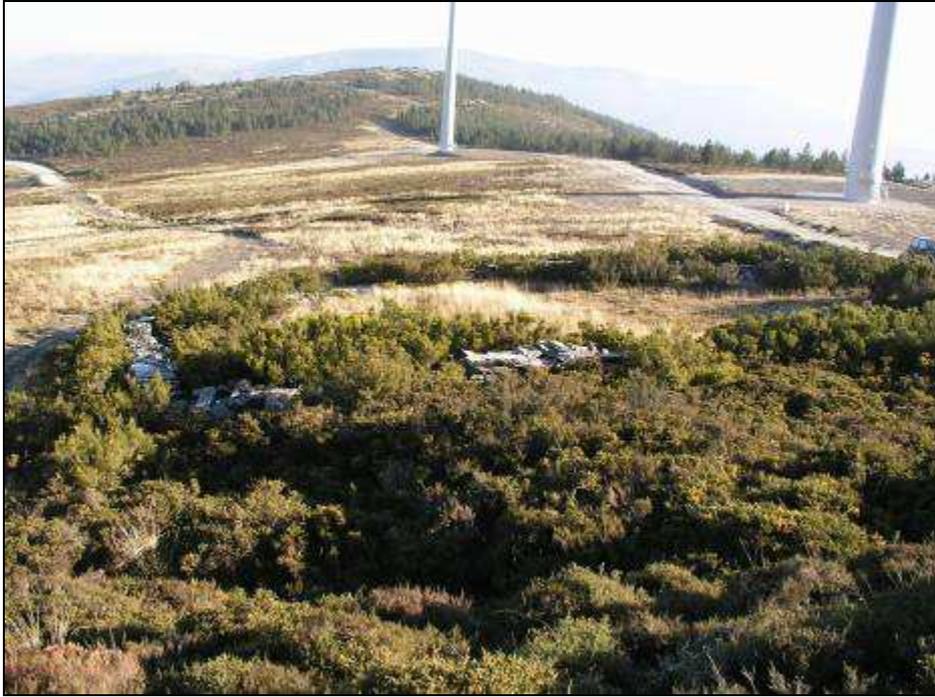
Foto 1 – Vista geral do sítio antes dos trabalhos de desmatação

Conforme determinado na Declaração de Impacte Ambiental (DIA) do Projecto, pretendeu-se executar o acompanhamento arqueológico da operação de remoção de vegetação arbustiva (urze, carqueja e tojo) e herbácea em toda a área do recinto murado, com especial incidência junto ao muro delimitador, de forma a torná-lo perceptível no contexto paisagístico que integra (Fotos 1 e 6).

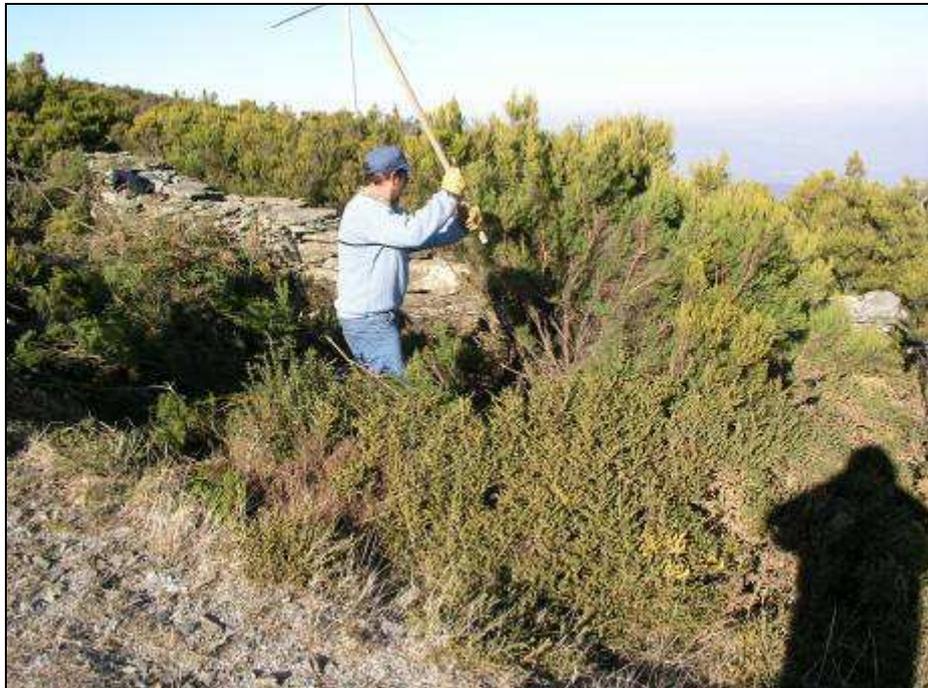
Foto 2 – Corte de vegetação junto ao lado exterior do muro

Os trabalhos acompanhados consistiram na operação de corte e arranque de vegetação, a qual foi efectuada com meios manuais junto ao muro e com ferramentas mecânicas leves (motorroçadora) no interior do recinto (Fotos 2 a 5). A execução destas tarefas foi realizada por dois elementos contratados pelo dono-de-obra.

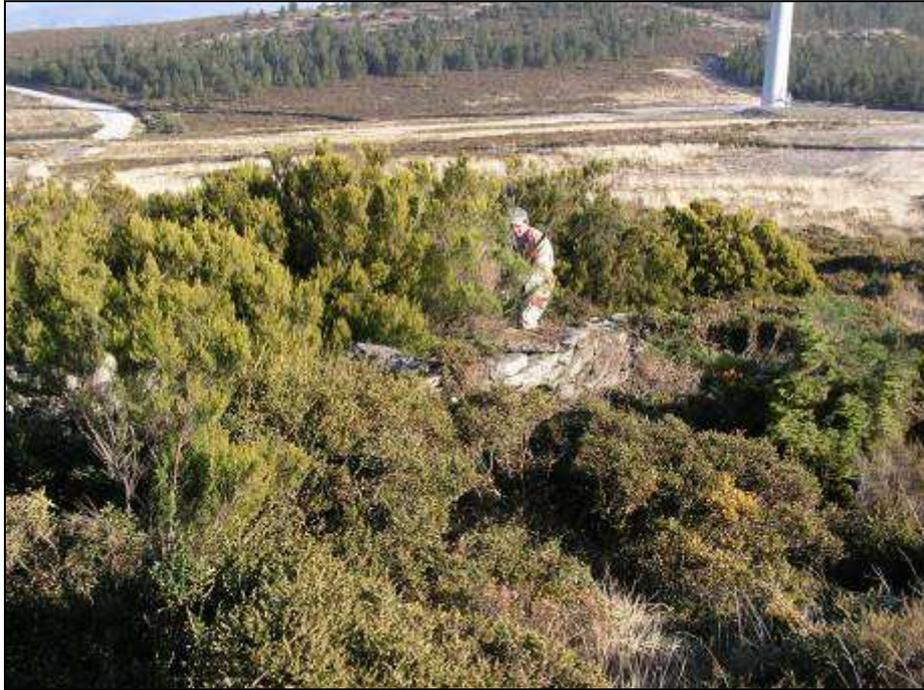
Foto 3 – Corte de vegetação junto ao lado interior do muro

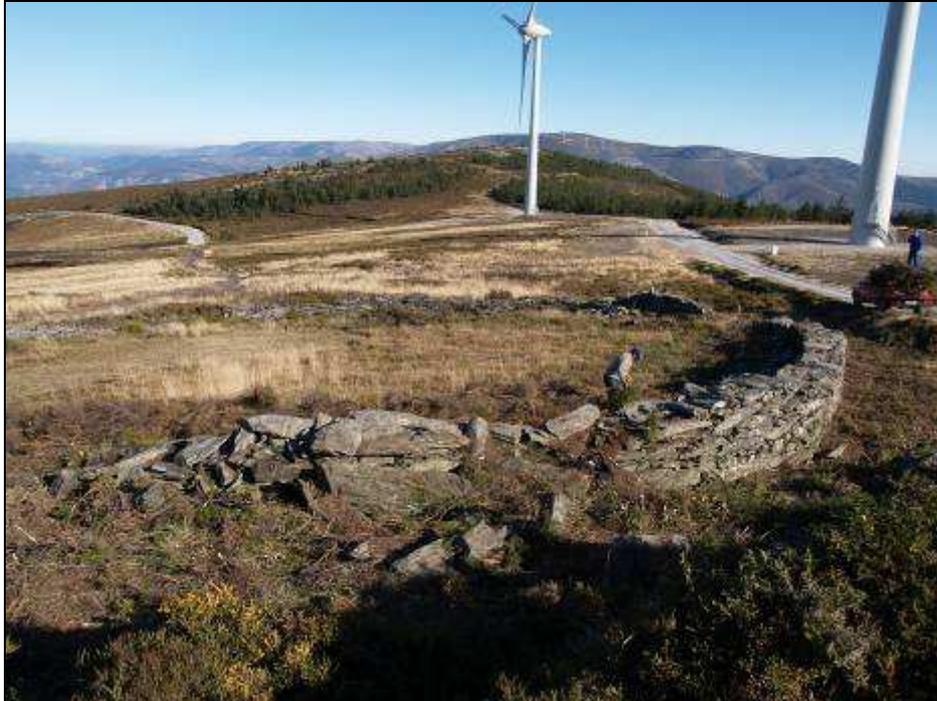
Foto 4 – Corte de vegetação junto ao muro na parte interior

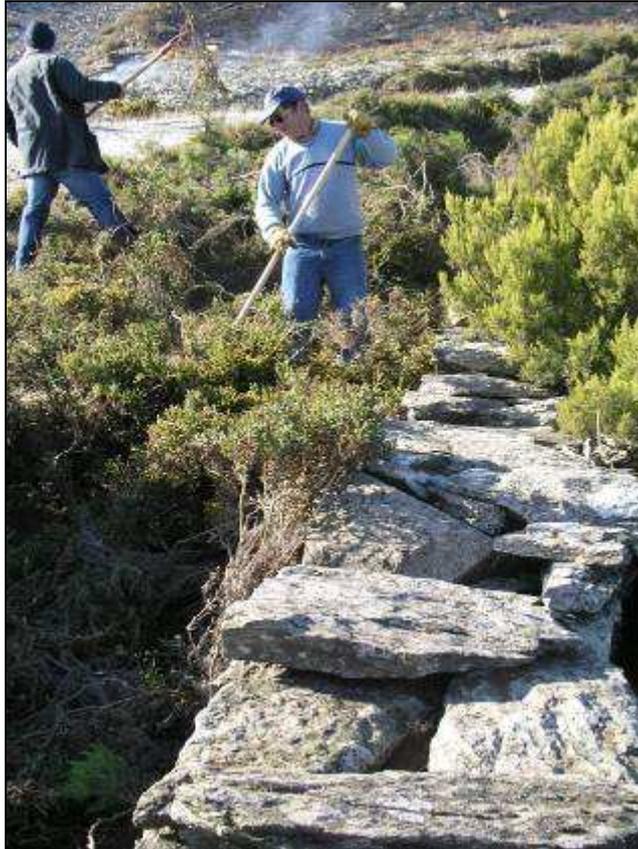
Foto 5 – Corte de vegetação junto ao lado exterior do muro

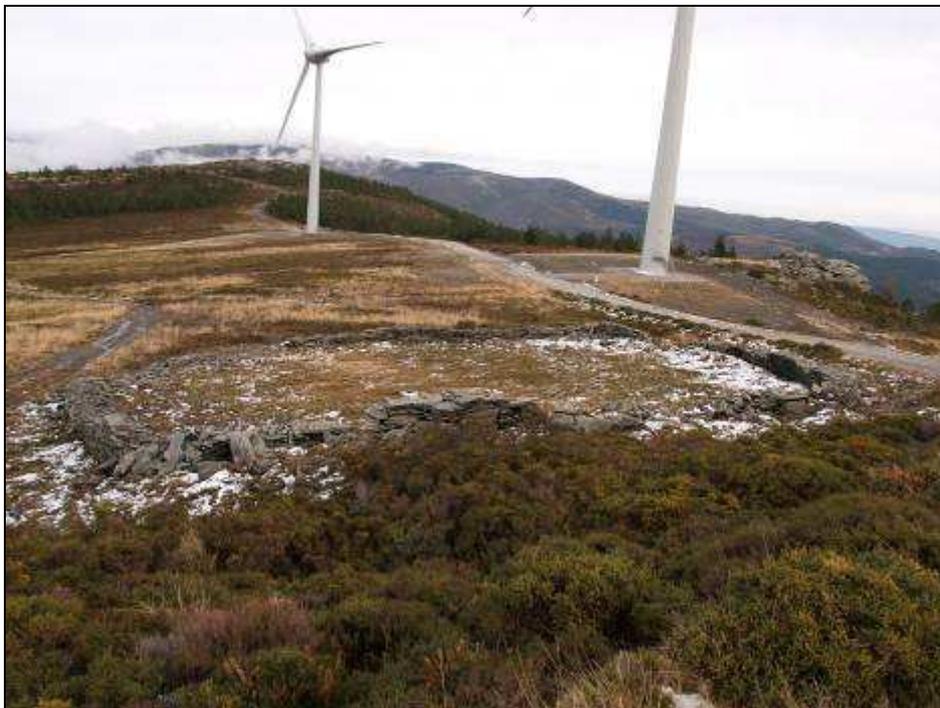
Foto 6 – Vista geral da estrutura depois dos trabalhos de desmatção

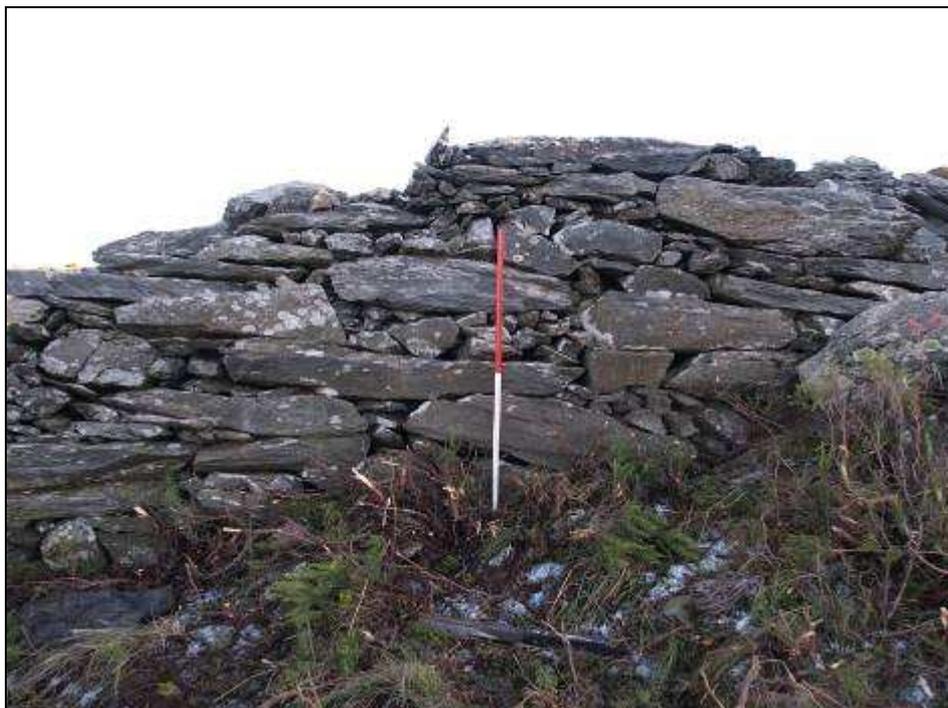
Foto 7 – Vista de NNE da estrutura do muro, no lado interior

O muro foi construído com blocos e lajes de xisto (Fotos 7 e 8), em dupla fiada (alinhamento na face interna e na face externa), de pedra seca, com disposição horizontal, apoiada em longos blocos colocados longitudinalmente. A estrutura denota regularidade e cuidado, tendo em vista a estabilidade e a resistência da construção, com um bom travamento mediante recurso a pequenas pedras (escassilhos).

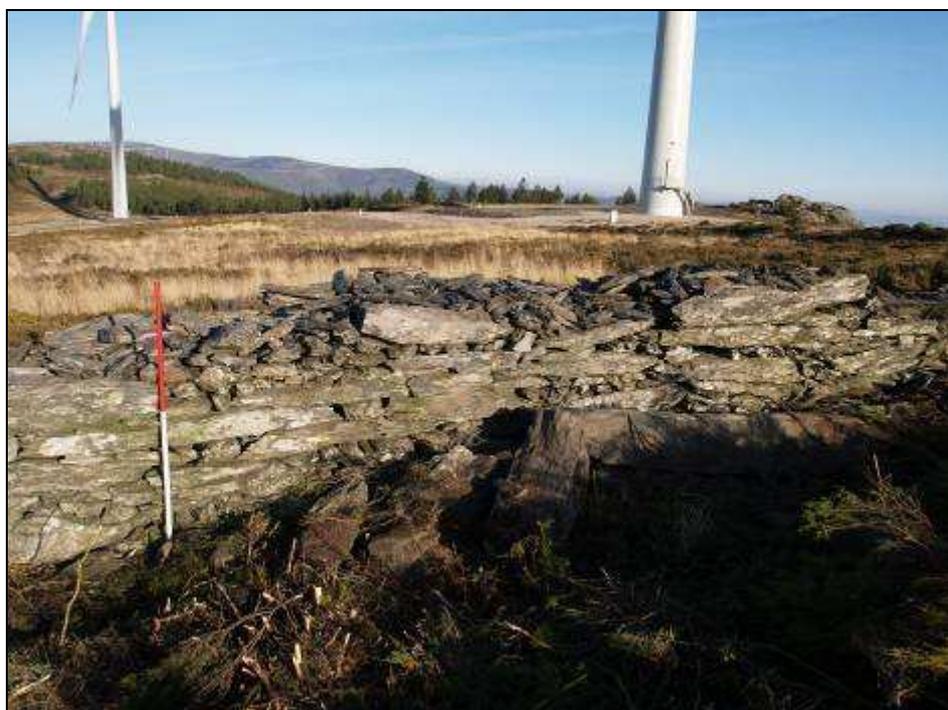
Foto 8 – Outro aspecto da face interior do muro, tirada de Oeste
