R080.24-22/06.11

Estudo de Impacte Ambiental do Parque Empresarial de Alvarães

Volume III – Anexos (Volume Consolidado)

Câmara Municipal de Viana do Castelo

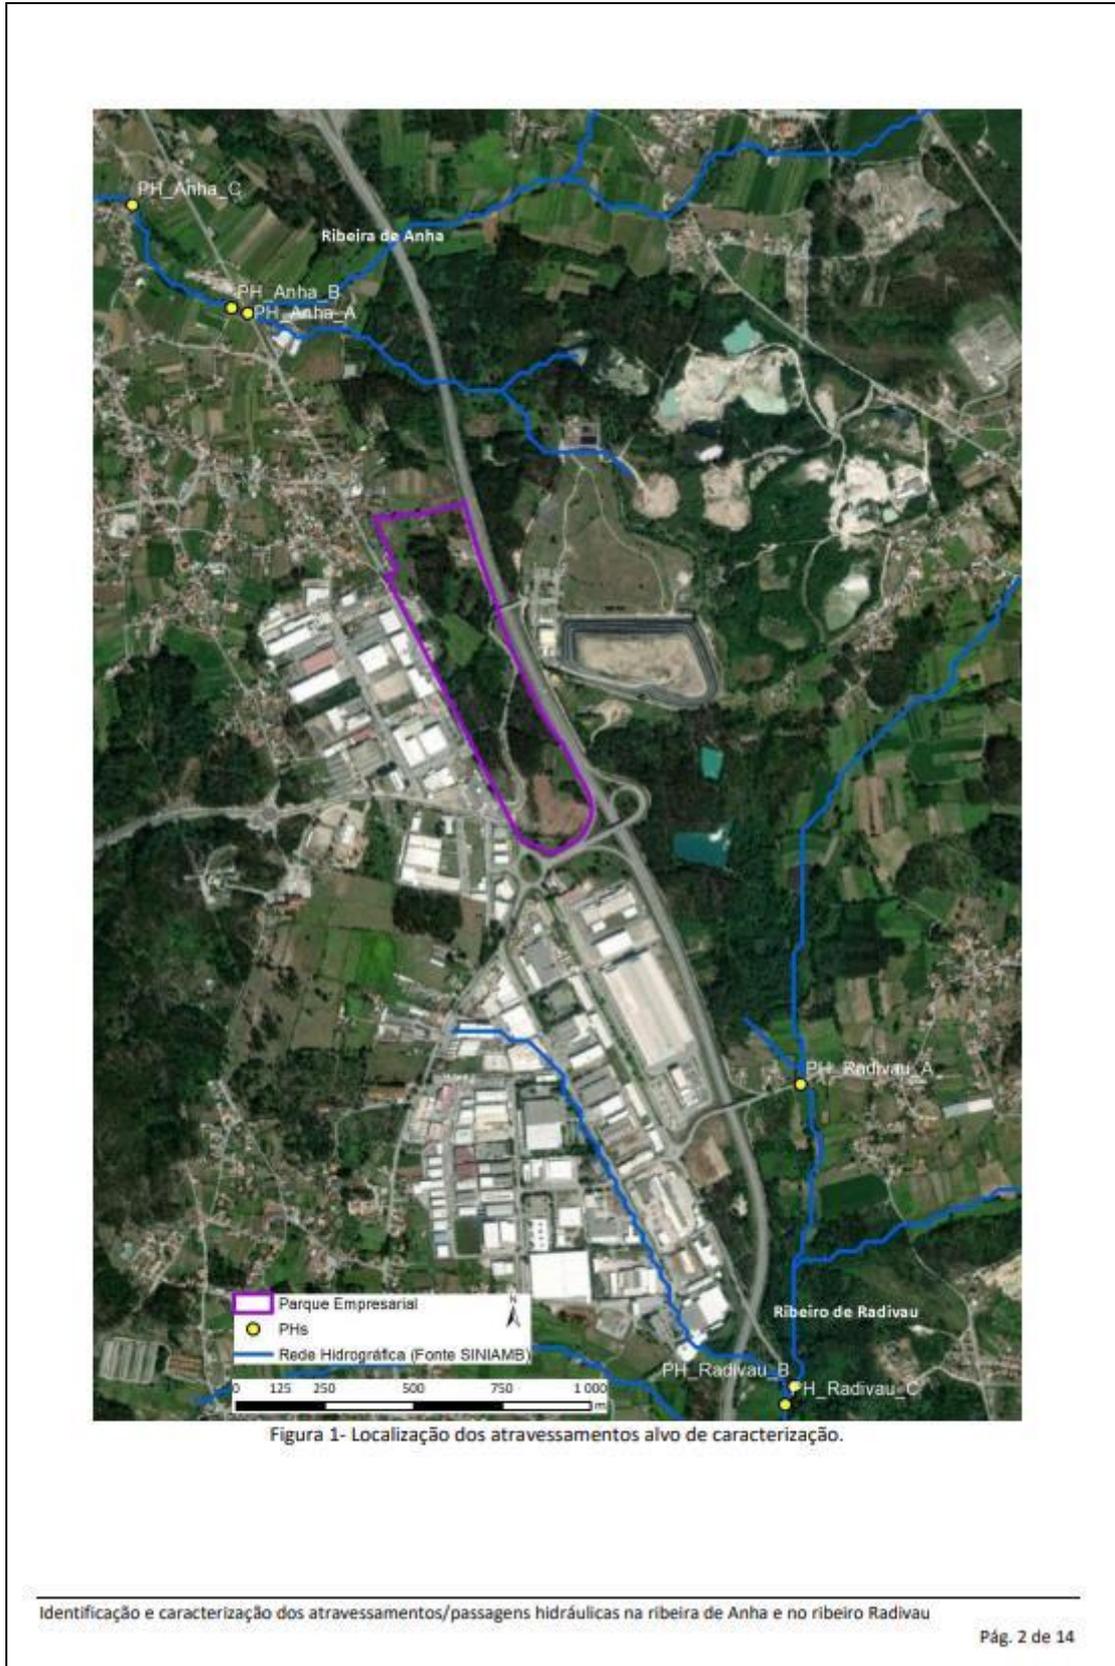
Na Figura 1 apresenta-se os atravessamentos alvo de caracterização.

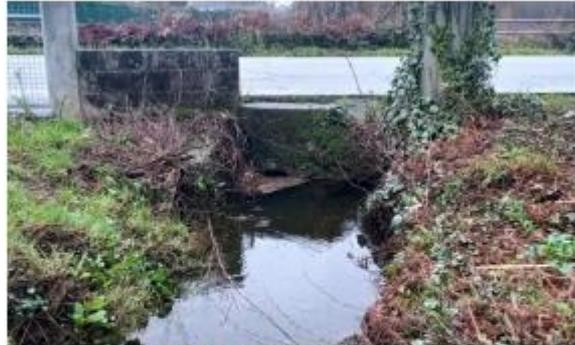
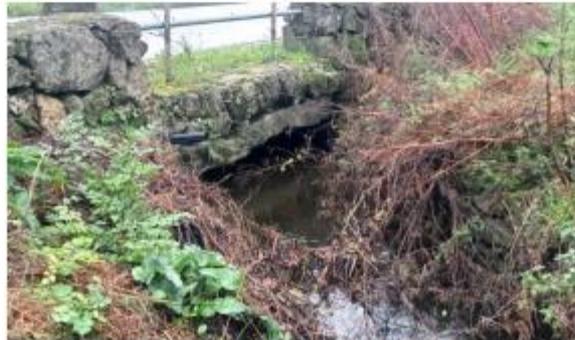
PH_Radivau_A: passagem hidráulica sob a EM543

Figura 2- PH_Radivau_A vista de montante.

Figura 3- PH_Radivau_A vista de Jusante

Características da PH_Radivau_A na EM543	
Tipo	Manilhas circulares a montante (2 manilhas) e Quadrangular a jusante
Largura da secção de escoamento	Montante: 80 cm + 80 cm de diâmetro Jusante: 210 cm de largura
Altura da coluna de água atual	Montante: 75 cm Jusante: 80 cm
Altura fora de água	Montante: 5 cm Jusante: 30 cm
Troço do rio a jusante	190 cm de largura
Troço do rio a montante	190 cm de largura
Características das margens a jusante	Margem esquerda: murada Margem direita: natural com vegetação herbácea
Características das margens a montante	Margem esquerda: natural com vegetação herbácea Margem Direita: parcialmente murada
Notas	--

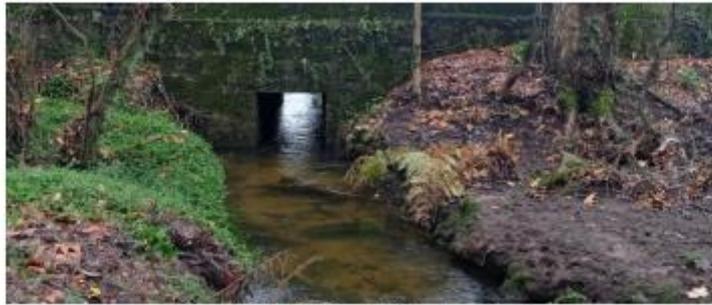
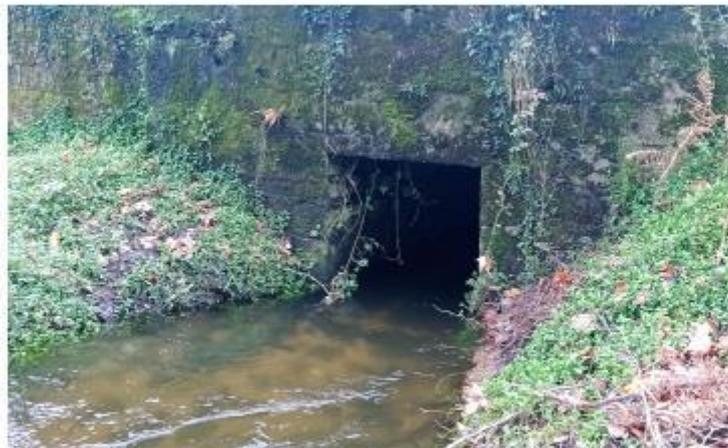
PH Radivau B na EN103

Figura 6- PH_Radivau_B vista de montante.

Figura 7- PH_Radivau_B vista de jusante

Características da PH_Radivau_B na EN103	
Tipo	Passagem Quadrangular
Largura da secção de escoamento	120 cm de largura por 170 cm de altura
Altura da coluna de água atual	50 cm
Altura fora de água	120 cm
Troço do rio a jusante	2,5 a 3,0 m de largura
Troço do rio a montante	2,0 a 2,5 m de largura
Características das margens a jusante	Naturais
Características das margens a montante	Naturais
Notas	O leito da PH é em betão A montante da PH existe um bosque paludoso observando-se marcas de inundação sensivelmente à mesma altura da PH Dá a entender que atualmente a PH já condiciona o escoamento aquando da ocorrência de fenómenos de precipitação extremos

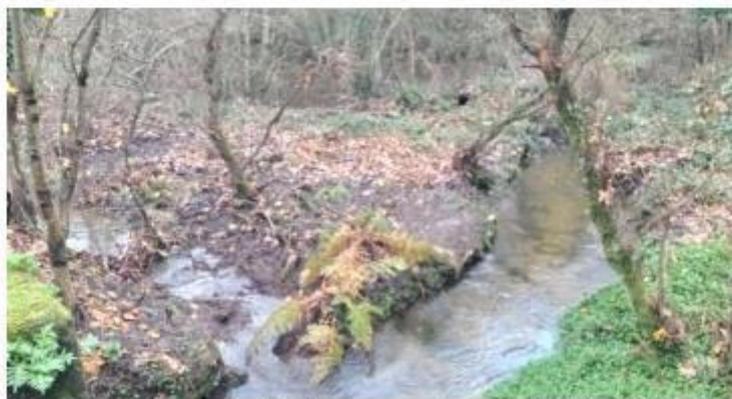
Figura 8- Vista do ribeiro Radivau para montante (bacia de inundação).

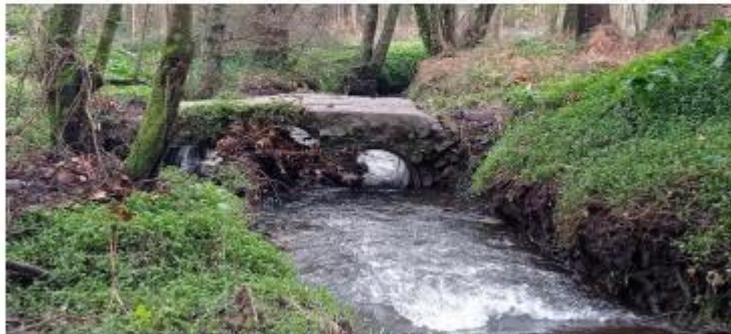
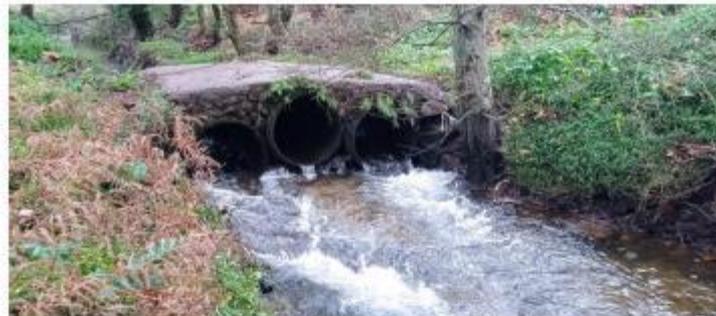
Figura 9- PH_Radivau_C vista de montante.

Figura 10- PH_Radivau_C vista de jusante

Características da PH_Radivau_C sob travessia para terreno agrícola	
Tipo	3 Manilhas de betão, estando a manilha central colocada ligeiramente acima das duas laterais.
Largura da secção de escoamento	3 × 100 cm de diâmetro
Altura da coluna de água atual	Montante: 30 cm nas duas manilhas laterais e 5 cm na manilha central Jusante: 5 cm nas duas manilhas laterais e 2 cm na manilha central
Altura fora de água	Montante: 70 cm nas duas manilhas laterais e 95 cm na manilha central Jusante: 95 cm nas 2 manilhas laterais e 98 cm na manilha central
Troço do rio a jusante	3,5 m de largura nos primeiros metros após a passagem (devido à erosão nas margens no ponto de encontro da passagem). A partir daí para jusante a largura da linha de água diminui para 2 m
Troço do rio a montante	3,5 m de largura nos primeiros metros antes da passagem (devido à erosão nas margens no ponto de encontro da passagem). A partir daí para montante a largura é de cerca de 2 m

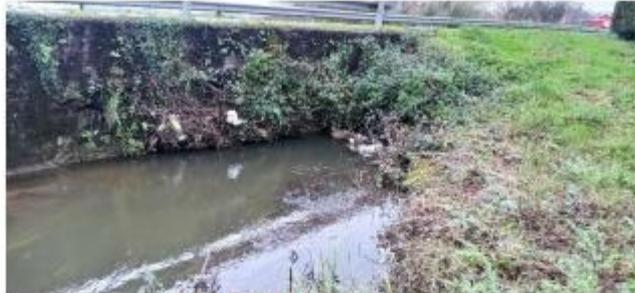
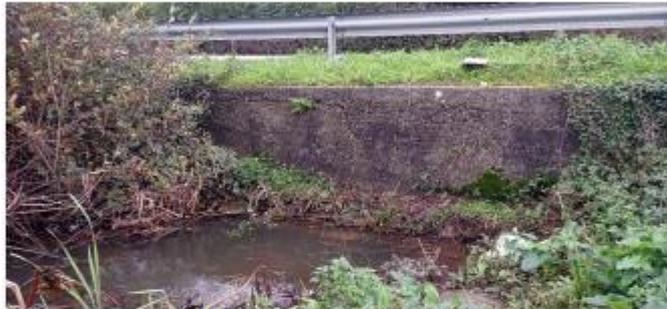
PH_Anha_A na EN13

Figura 13- PH_Anha_A vista de montante.

Figura 14- PH_Anha_A vista de jusante

Características da PH_Anha_A sob a EN13	
Tipo	A jusante: Quadrangular seccionada a meio (secções de 120 cm de largura por 100 cm de altura) Montante: encontrava-se totalmente tapada com água e silvas pelo que não foi visível
Largura da secção de escoamento	240 cm de largura (120 + 120) por 100 cm de altura
Altura da coluna de água atual	120 cm (água 20 cm acima da secção)
Altura fora de água	0 cm
Troço do rio a jusante	2,5 m de largura
Troço do rio a montante	1,5 a 2,0 m de largura até às estufas mas com constrangimentos de vasão devido a aterros na margem
Características das margens a jusante	Natural com vegetação arbórea
Características das margens a montante	Natural até às estufas. Das estufas para montante a margem esquerda está toda murada e a secção de vasão é inferior a 1,8 m contornando o seu limite pelo que é muito meandrizada.
Notas	Nota: Secção atualmente sem capacidade de escoamento. No dia da visita verificou-se marcas de nível de cheia pelo menos com uns 50 cm acima da PH

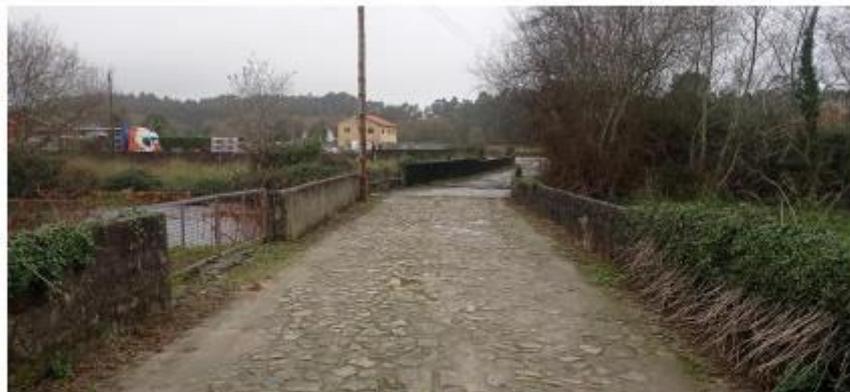
Figura 19 - Caminho sobre a PH_Anha_B. Este caminho ficou submerso no dia 1 de janeiro pois está a uma cota um pouco inferior à da EN13.

Características da PH_Anha_B sob caminho municipal	
Tipo	Quadrangular (ponte de cimento)
Largura da secção de escoamento	300 cm de largura por 150 cm de altura
Altura da coluna de água atual	145 cm
Altura fora de água	5 cm
Troço do rio a jusante	2,0 m de largura
Troço do rio a montante	2,5 m de largura
Características das margens a jusante	Margem direita: natural Margem esquerda: muro tijolo – parte ruí
Características das margens a montante	Natural com árvores
Notas	Leito da PH em cimento Leito a jusante e montante é areia Parcela de terreno agrícola a montante na margem esquerda tem marcas de inundação. Esta parcela de terreno agrícola ficou inundada no dia 1 de janeiro de 2023.

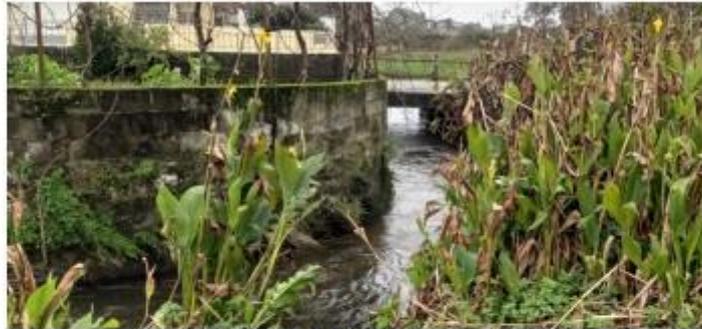
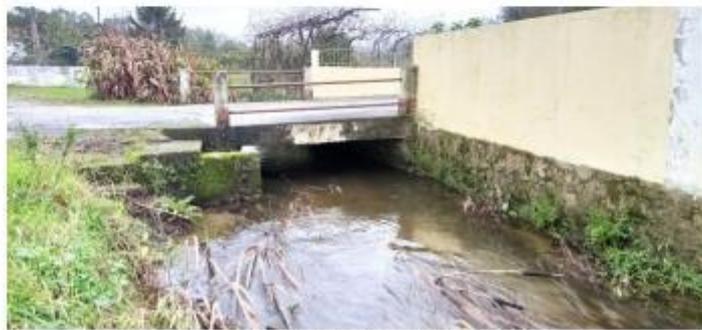
PH Anha C em caminho municipal

Figura 20- PH_Anha_C vista de montante.

Figura 21- PH_Anha_C vista de jusante.

Características da PH_Anha_C sob caminho municipal	
Tipo	Quadrangular/Viaduto
Largura da secção de escoamento	2,7m de largura por 1,2 m de altura
Altura da coluna de água atual	60 cm
Altura fora de água	60 cm
Troço do rio a jusante	Junto à PH é 3,0m de largura. Cerca de 5 m para jusante passa a ser de apenas 2,0 m de largura
Troço do rio a montante	2,7 m de largura
Características das margens a jusante	Artificializadas
Características das margens a montante	Artificializada na margem esquerda
Notas	Segundo informação de um popular, este ano (até à data do levantamento de campo) esta passagem ainda não ficou submersa. No passado, muito pontualmente, ocorreram inundações sobre a passagem

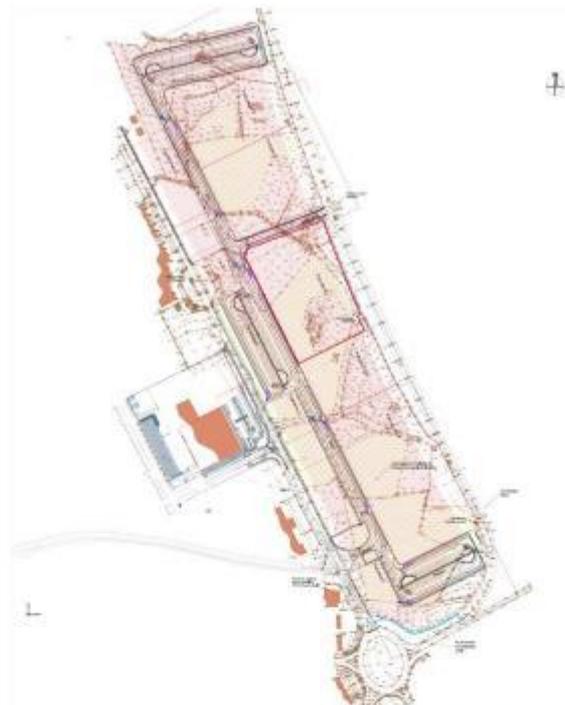
- Áreas destinadas às parcelas industriais usos empresariais;
- Polígono de ocupação com edificação (inserida na parcela área industrial a constituir);
- Espaços para infraestruturas de arruamentos, estacionamento público e passeios;
- Espaços verdes de utilização coletiva;
- Espaços para equipamentos de utilização coletiva.

Imagem 2 – Planta do projeto do Parque Empresarial de Alvarães (s/escala).

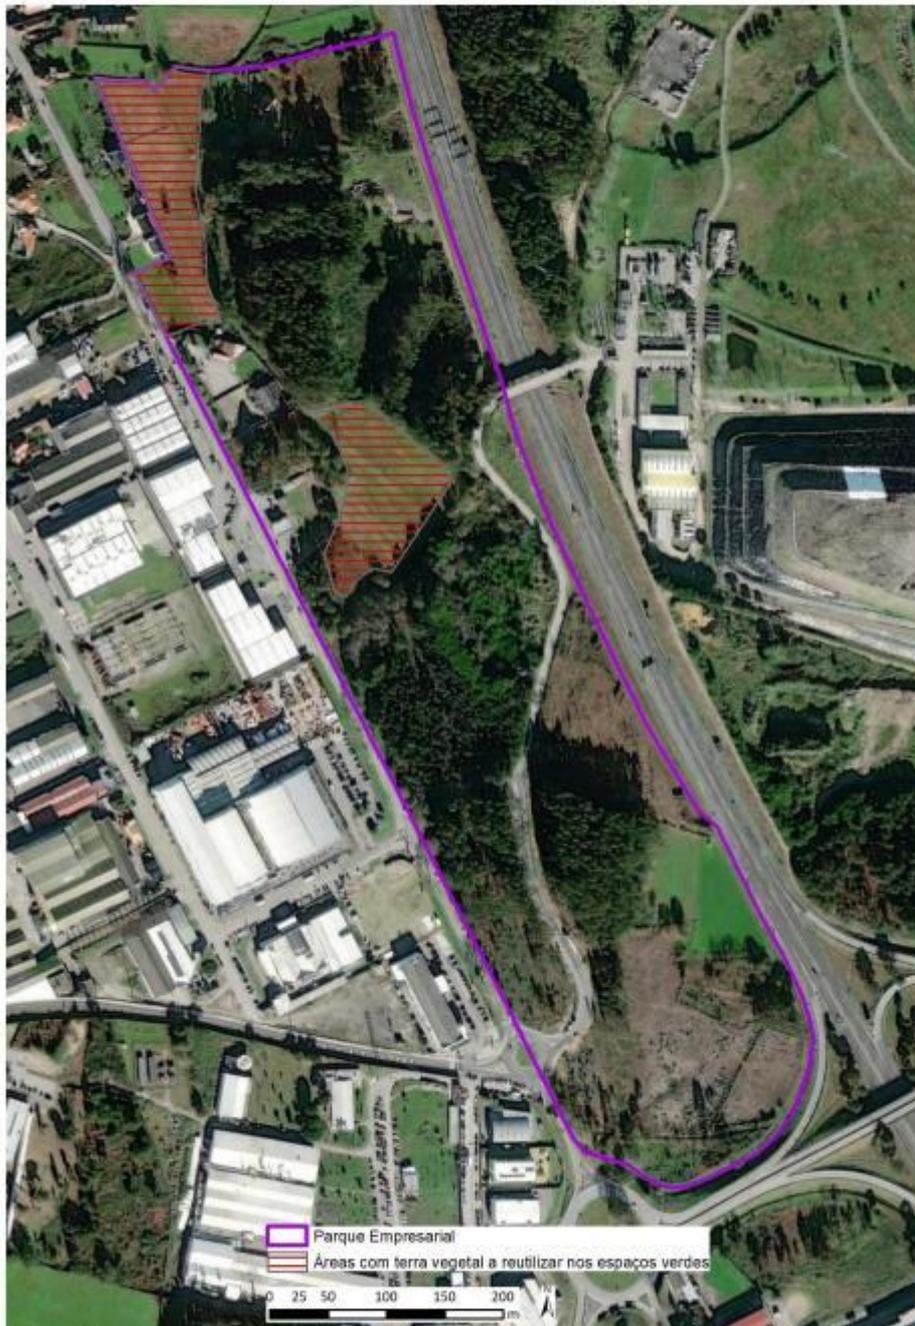
Figura 1- Áreas de decapagem cujas terras poderão ser reutilizadas no Plano de Integração Paisagística.
