# **LIGAÇÕES TRANSFRONTEIRIÇAS**

## **LIGAÇÃO DE BRAGANÇA A PUEBLA DE SANABRIA (ES)**

**ESTUDO DE IMPACTE AMBIENTAL**

**ESCLARECIMENTOS COMPLEMENTARES**

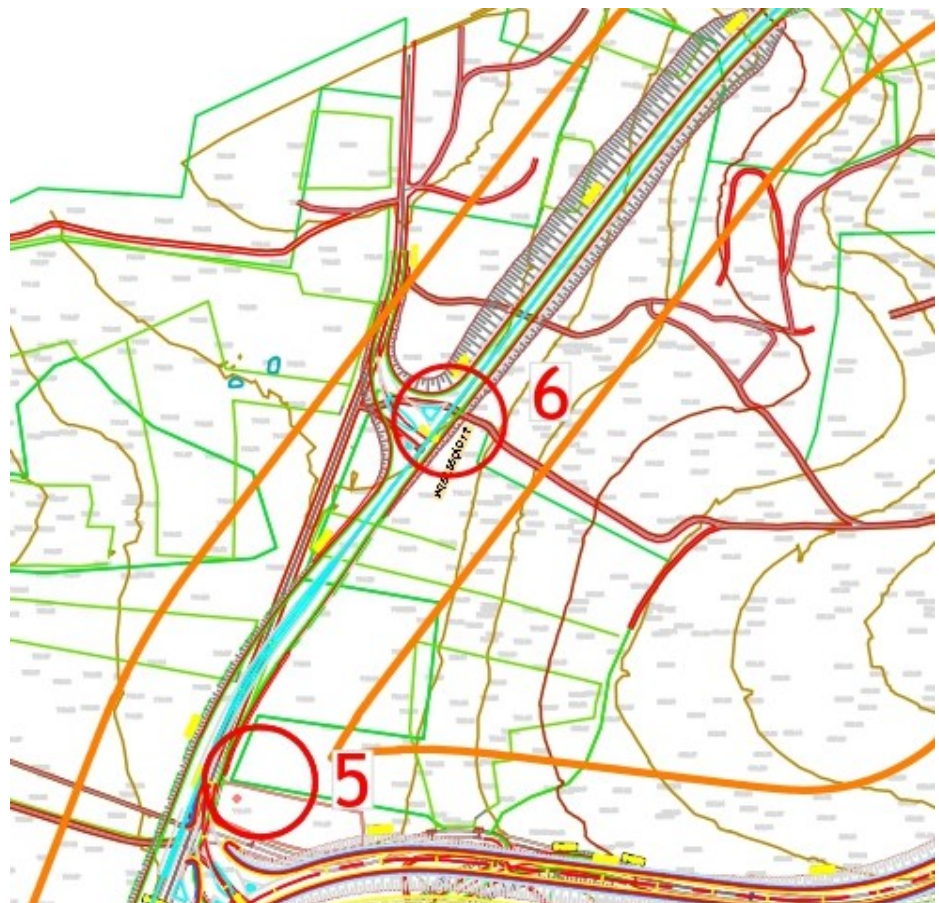
Figura 2 - Análise de impactos do edifício de Penicas de Ferro 1 (n.º 6), por acção da construção da via

- **Existe 1 casa de apoio agrícola (n.º 6 - Penicas de Ferro 1), localizada no traçado da EN 218-3, com potencial negativo direto, por acção de desmatação e escavação do solo para os trabalhos de construção do novo traçado.**  
Por este motivo, caso se opte por este traçado e se não fôr possível evitar os impactos negativos diretos nesta ocorrência, será necessário proceder ao registo exaustivo do edificado (memória descritiva completa, registo fotográfico após a desmatação do terreno e registo gráfico do edificado, através de planta e alçados).
- **A Igreja de São Miguel (n.º 8) e o cemitério de Varge (n.º 9) estão localizados na área de incidência deste projeto (Alternativa), mas não têm impactos negativos diretos, porque não está previsto qualquer afectação deste edificado,** sendo necessário garantir a sua conservação *in situ* durante a execução da empreitada.
