MONITORIZAÇÃO DAS NASCENTES, POÇOS E FUIROS ARTESIANOS

4.^a CAMPANHA

LOTE 1

IP4 SENDIM / VIA NORTE

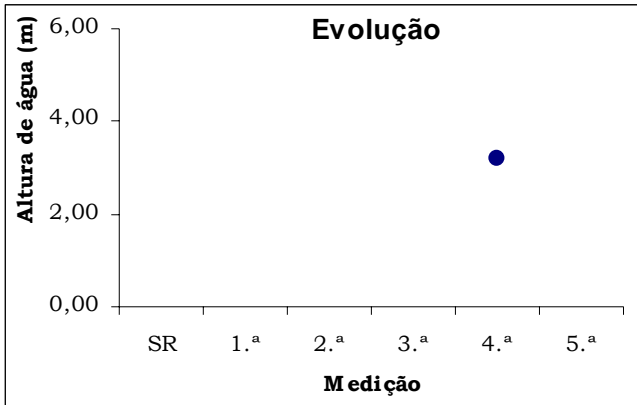
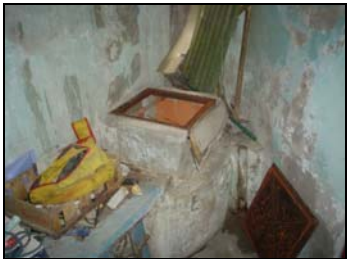
Medições	Altura de Água (m)	Altura do Elemento (cm)	Data de Medição	Inicial	-	-	-	1. ^a	-	-	-	2. ^a	-	-	-	3. ^a	-	-	-	4. ^a	3,20	80	09-06-2006	5. ^a			
Medições	Altura de Água (m)	Altura do Elemento (cm)	Data de Medição																											
Inicial	-	-	-																											
1. ^a	-	-	-																											
2. ^a	-	-	-																											
3. ^a	-	-	-																											
4. ^a	3,20	80	09-06-2006																											
5. ^a																														
<div style="display: flex; align-items: center;"> <div style="flex: 1;">

</div> </div>																														
Observações: <p>Este poço, apesar de se localizar a uma distância inferior a 200 metros do traçado, nunca havia sido monitorizado, dada a inacessibilidade de se efectuar a medição. Desta forma irá ser englobado no Plano de Monitorização dos Poços, Furos e Nascentes.</p>

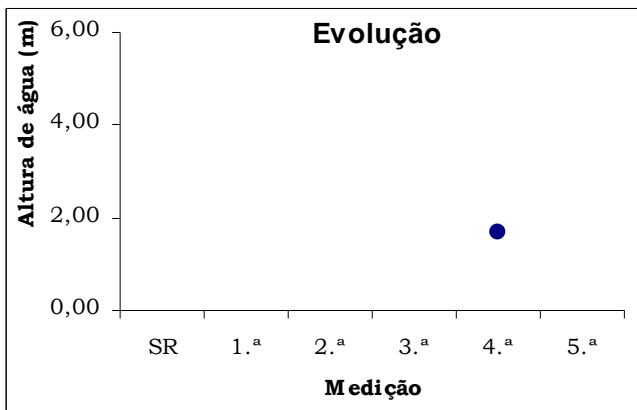
Medições	Altura de Água (m)	Altura do Elemento (cm)	Data de Medição	Inicial	-	-	-	1. ^a	-	-	-	2. ^a	-	-	-	3. ^a	-	-	-	4. ^a	1,70	0	14-07-2006	5. ^a			
Medições	Altura de Água (m)	Altura do Elemento (cm)	Data de Medição																											
Inicial	-	-	-																											
1. ^a	-	-	-																											
2. ^a	-	-	-																											
3. ^a	-	-	-																											
4. ^a	1,70	0	14-07-2006																											
5. ^a

Foto: <div style="text-align: center;">-</div>																												
Observações: <p>Este poço, apesar de se localizar a uma distância inferior a 200 metros do traçado, nunca havia sido monitorizado, dada a inacessibilidade de se efectuar a medição. Desta forma irá ser englobado no Plano de Monitorização dos Poços, Furos e Nascentes.</p>

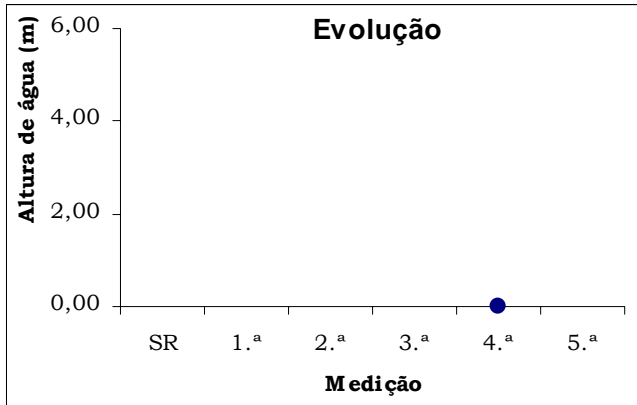
Medições	Altura de Água (m)	Altura do Elemento (cm)	Data de Medição	Inicial	-	-	-	1.^a	-	-	-	2.^a	-	-	-	3.^a	-	-	-	4.^a	Seco	0	18-08-2006	5.^a			
Medições	Altura de Água (m)	Altura do Elemento (cm)	Data de Medição																											
Inicial	-	-	-																											
1.^a	-	-	-																											
2.^a	-	-	-																											
3.^a	-	-	-																											
4.^a	Seco	0	18-08-2006																											
5.^a																														
<div style="border: 1px solid black; padding: 5px;"> <p style="text-align: center;">Evolução</p>

</div>		Foto: <div style="text-align: center; height: 100px;">-</div>																												
Observações: <p>Este poço abastece 4 habitações e, apesar de se localizar a uma distância inferior a 200 metros do traçado, nunca havia sido monitorizado. Desta forma irá ser englobado no Plano de Monitorização dos Poços, Furos e Nascentes.</p>

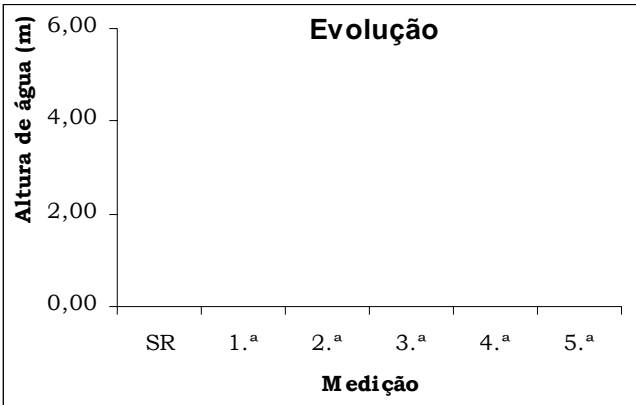
Medições	Altura de Água (m)	Altura do Elemento (cm)	Data de Medição	Inicial	-	-	-	1. ^a	-	-	-	2. ^a	-	-	-	3. ^a	-	-	-	4. ^a	-	0	18-08-2006	5. ^a	-	-	-
Medições	Altura de Água (m)	Altura do Elemento (cm)	Data de Medição																											
Inicial	-	-	-																											
1. ^a	-	-	-																											
2. ^a	-	-	-																											
3. ^a	-	-	-																											
4. ^a	-	0	18-08-2006																											
5. ^a	-	-	-

Foto: <div style="text-align: center;">-</div>																												
Observações: <p>Este poço, apesar de se localizar a uma distância inferior a 200 metros do traçado, nunca havia sido monitorizado, dada a inacessibilidade de se efectuar a medição. Desta forma irá ser englobado no Plano de Monitorização dos Poços, Furos e Nascentes.</p> <p>A medição actual não foi possível de efectuar porque o poço está inacessível, dado que a tampa está selada. O proprietário ligou a bomba submersível, notando-se que a mesma trabalhava em seco, não tendo bombeado nenhuma água, o que segundo o proprietário é a primeira vez que acontece.</p>

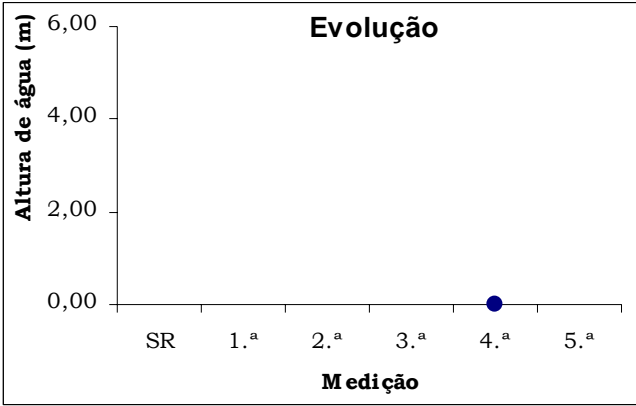
Medições	Altura de Água (m)	Altura do Elemento (cm)	Data de Medição	Inicial	-	-	-	1. ^a	-	-	-	2. ^a	-	-	-	3. ^a	-	-	-	4. ^a	Seco	0	18-08-2006	5. ^a			
Medições	Altura de Água (m)	Altura do Elemento (cm)	Data de Medição																											
Inicial	-	-	-																											
1. ^a	-	-	-																											
2. ^a	-	-	-																											
3. ^a	-	-	-																											
4. ^a	Seco	0	18-08-2006																											
5. ^a

Foto: <div style="text-align: center;">-</div>																												
Observações: <p>Este poço, apesar de se localizar a uma distância inferior a 200 metros do traçado, nunca havia sido monitorizado, dada a inacessibilidade de se efectuar a medição. Desta forma irá ser englobado no Plano de Monitorização dos Poços, Furos e Nascentes.</p>

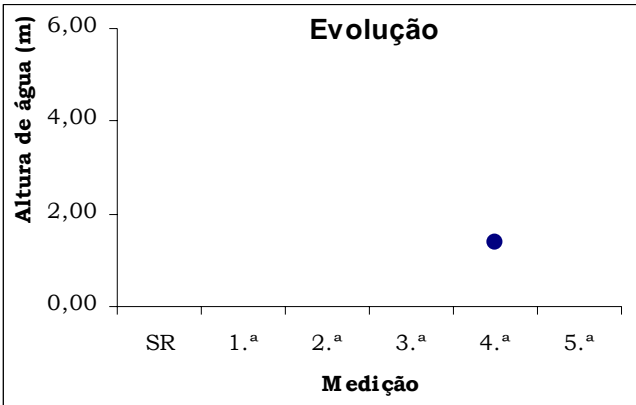
Medições	Altura de Água (m)	Altura do Elemento (cm)	Data de Medição	Inicial	-	-	-	1. ^a	-	-	-	2. ^a	-	-	-	3. ^a	-	-	-	4. ^a	1,40 m	0	06-09-2006	5. ^a			
Medições	Altura de Água (m)	Altura do Elemento (cm)	Data de Medição																											
Inicial	-	-	-																											
1. ^a	-	-	-																											
2. ^a	-	-	-																											
3. ^a	-	-	-																											
4. ^a	1,40 m	0	06-09-2006																											
5. ^a																														
<div style="text-align: center;">

<p>Evolução</p> </div>		Foto: <div style="text-align: center;">-</div>																												
Observações: <p>Este poço, apesar de se localizar a uma distância inferior a 200 metros do traçado, nunca havia sido monitorizado, dada a inacessibilidade de se efectuar a medição. Desta forma irá ser englobado no Plano de Monitorização dos Poços, Furos e Nascentes. O poço é meação, utilizado pelas habitações n.º 574, 588 e 592 da mesma Rua.</p>

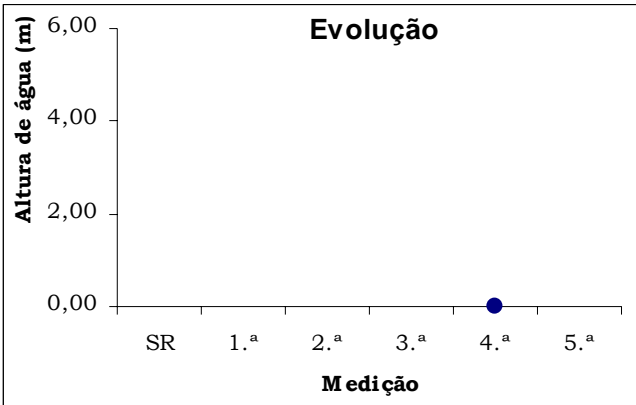
Medições	Altura de Água (m)	Altura do Elemento (cm)	Data de Medição	Inicial	-	-	-	1. ^a	-	-	-	2. ^a	-	-	-	3. ^a	-	-	-	4. ^a	Seco	0	29-08-2006	5. ^a			
Medições	Altura de Água (m)	Altura do Elemento (cm)	Data de Medição																											
Inicial	-	-	-																											
1. ^a	-	-	-																											
2. ^a	-	-	-																											
3. ^a	-	-	-																											
4. ^a	Seco	0	29-08-2006																											
5. ^a																														
<div style="text-align: center;">

<p>Evolução</p> </div>		Foto: <div style="text-align: center;">-</div>																												
Observações: <p>Este poço, apesar de se localizar a uma distância inferior a 200 metros do traçado, nunca havia sido monitorizado. Desta forma irá ser englobado no Plano de Monitorização dos Poços, Furos e Nascentes. A morada do proprietário é Av. Joaquim Neves dos Santos, n.º 912 - 1.º Esq. – Guifões.</p>
