| <b>FACTOR AMBIENTAL: Fauna – Monitorização de passagens hidráulicas</b> | | <b>REF.ª DA FICHA: Monitorização_PH/P3</b> | | |

| <b>FACTOR AMBIENTAL:</b> Fauna – Monitorização de passagens hidráulicas | | <b>REF.<sup>a</sup></b><br>Monitorização PH/P4 | <b>DA</b> | <b>FICHA:</b> |

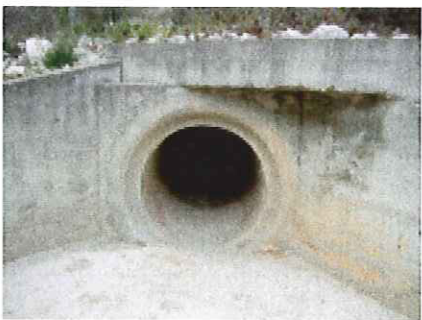
| <b>Objectivo:</b> Avaliar a frequência de utilização das passagens inferiores pela fauna.<br>Esta passagem hidráulica foi escolhida por permitir, relativamente à sua dimensão, a passagem da fauna e apresentar condições suficientes para a colocação do pó de pedra em ambas as extremidades da ph. | | | | |
| <b>Resultado (s) Obtido (s) no Campo:</b><br><u>Verificação de indícios:</u><br>30-12-2006: pegadas de raposa ( <i>Vulpes vulpes</i> ), no lado O, sobre o pó.<br>2-01-2007: pegadas de cão em ambos os lados, sobre o pó.<br>05-01-2007: pegadas de cão e pegadas de lagomorfo em ambos os lados, todas sobre o pó.<br>07-01-2007: pegadas de lagomorfo e pegadas de gato doméstico no lado O e pegadas de cão em ambos os lados, sobre o pó. | | | <b>Observações Particulares</b><br><u>Caracterização da passagem hidráulica:</u> passagem mista; dimensão inferior a 2x2m; sem obstruções permitindo a passagem de fauna e de água; sem estruturas de apoio; sem coberto vegetal; luminosidade de 50% a 100%; substrato de cimento.<br><u>Caracterização do biótopo:</u> Pinhal com matos.<br><u>Caracterização da vedação:</u> rede em bom estado, com rede de malha estreita e encontrando-se sobre cimento. | |

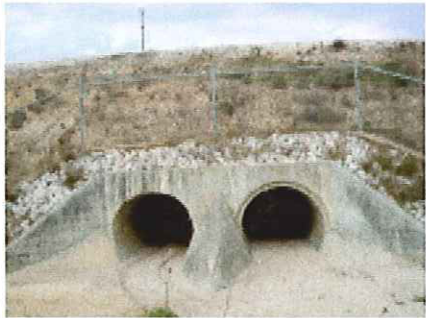
| <p><b>Objectivo:</b> Avaliar a frequência de utilização das passagens inferiores pela fauna.</p> <p>Esta passagem hidráulica foi escolhida por permitir, relativamente à sua dimensão, a passagem da fauna e apresentar condições suficientes para a colocação do pó de pedra em ambos os lados da ph.</p> <p><i>Nota:</i> Esta passagem hidráulica é na realidade dupla. Foi escolhida estritamente a ph da direita, para a colocação da estação, uma vez que, a da esquerda apresentava acumulação de areia (em ambas as extremidades) e era utilizada por um tractor.</p> | | | | |
| <b>Resultado (s) Obtido (s) no Campo:</b><br><u>Verificação de indícios:</u><br>30-12-2006: Estação inutilizada pela passagem de ovelhas; Sem indícios.<br>2-01-2007: pegadas de cão em ambos os lados, sobre o pó.<br>05-01-2007: pegadas de cão e pegadas de lagomorfo em ambos os lados, todas sobre o pó.<br>07-01-2007: pegadas de lagomorfo e pegadas de gato doméstico no lado O e pegadas de cão em ambos os lados, sobre o pó. | | <b>Observações Particulares</b><br><u>Caracterização da passagem hidráulica:</u> passagem mista; dimensão inferior a 2x2m; com alguma acumulação de areia no interior e extremidades mas permitindo a passagem de fauna e de água; sem estruturas de apoio; sem coberto vegetal; luminosidade de 50% a 100%; substrato de cimento.<br><u>Caracterização do biótopo:</u> Areeiro.<br><u>Caracterização da vedação:</u> rede em bom estado, com rede de malha estreita e encontrando-se sobre cimento. | | |

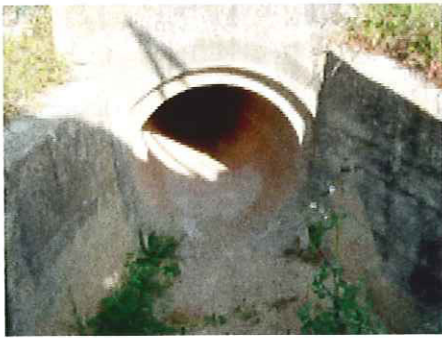
| <p><b>Objectivo:</b> Avaliar a frequência de utilização das passagens inferiores pela fauna.</p> <p>Esta passagem hidráulica foi escolhida por permitir, relativamente à sua dimensão, a passagem da fauna e apresentar condições suficientes para a colocação do pó de pedra em ambos os lados da ph.</p> | |
| <p><b>Resultado (s) Obtido (s) no Campo:</b></p> <p><u>Verificação de indícios:</u></p> <p>30-12-2006: Sem indícios.</p> <p>2-01-2007: pegadas de espécie não identificada do lado E e pegadas de cão em ambos os lados, sobre o pó.</p> <p>05-01-2007: pegadas de gato doméstico em ambos os lados, sobre o pó.</p> <p>07-01-2007: Sem indícios.</p> | <p><b>Observações Particulares</b></p> <p><u>Caracterização da passagem hidráulica:</u> passagem mista; dimensão inferior a 2x2m; sem obstruções permitindo a passagem de fauna e de água; sem estruturas de apoio; sem coberto vegetal; luminosidade inferior a 50; substrato de cimento.</p> <p><u>Caracterização do biótopo:</u> Plantação de sobreiros.</p> <p><u>Caracterização da vedação:</u> rede em bom estado, com rede de malha estreita e encontrando-se sobre cimento.</p> |

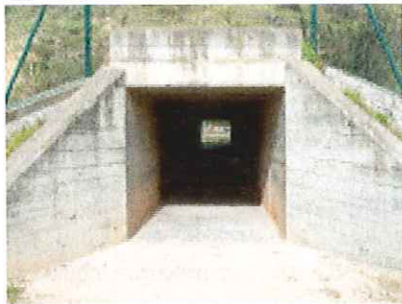
| Esta passagem hidráulica foi escolhida por permitir, relativamente à sua dimensão, a passagem da fauna e apresentar condições suficientes para a colocação do pó de pedra em ambos os lados da ph. | | | | |
| <b>Resultado (s) Obtido (s) no Campo:</b><br><u>Verificação de indícios:</u><br>30-12-2006: Estação inutilizada pela humidade. Sem indícios.<br>2-01-2007: pegadas de espécie não identificada do lado E e pegadas de cão do lado O, sobre o pó.<br>05-01-2007: pegadas de gato doméstico e cão em ambos os lados, sobre o pó.<br>07-01-2007: pegadas de gato doméstico e de cão em ambos os lados, sobre o pó. | | | <b>Observações Particulares</b><br><u>Caracterização da passagem hidráulica:</u> passagem mista; dimensão inferior a 2x2m; sem obstruções permitindo a passagem de fauna e de água; sem estruturas de apoio; sem coberto vegetal; luminosidade de 50% a 100%; substrato de cimento. <i>Nota:</i> A extremidade da ph do lado Este encontra-se posicionada, não imediatamente à linha ferroviária, mas posteriormente a um caminho, paralelo à mesma.<br><u>Caracterização do biótopo:</u> Aglomerado de habitações.<br><u>Caracterização da vedação:</u> rede em bom estado, com rede de malha estreita e encontrando-se sobre cimento. | |

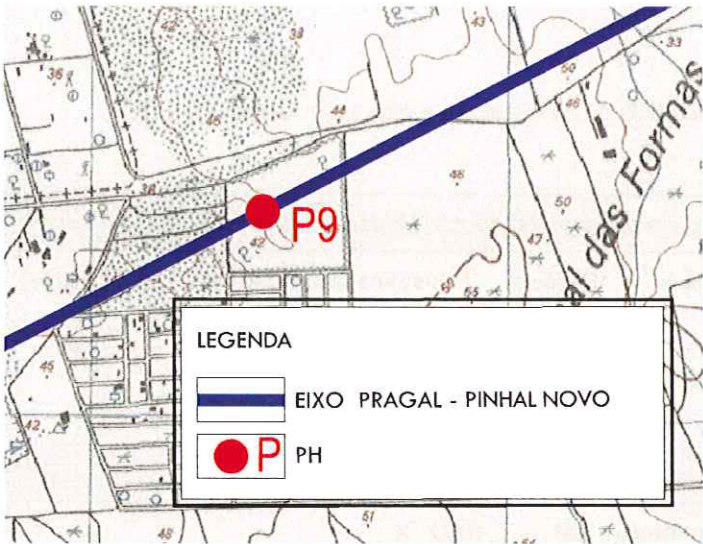
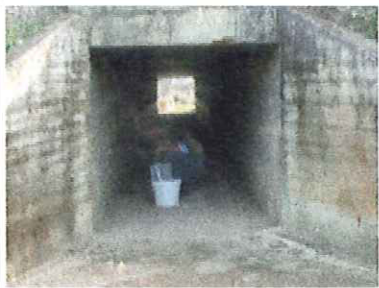
| <b>Objectivo:</b> Avaliar a frequência de utilização das passagens inferiores pela fauna.<br>Esta passagem hidráulica foi escolhida por permitir, relativamente à sua dimensão, a passagem da fauna e apresentar condições suficientes para a colocação do pó de pedra em ambos os lados da ph. | | | | |
| <b>Resultado (s) Obtido (s) no Campo:</b><br><u>Verificação de indícios:</u><br>30-12-2006: pegadas de cão no lado E, sobre o pó.<br>2-01-2007: pegadas de cão em ambos os lados, sobre o pó.<br>05-01-2007: pegadas de cão em ambos os lados, e pegadas de mamífero não identificado do lado E, sobre o pó.<br>07-01-2007: pegadas de gato doméstico e cão em ambos os lados, sobre o pó. | | | <b>Observações Particulares</b><br><u>Caracterização da passagem hidráulica:</u> passagem mista; dimensão inferior a 2x2m; sem obstruções permitindo a passagem de fauna e de água; sem estruturas de apoio; sem coberto vegetal; luminosidade de 50% a 100%; substrato de cimento.<br><u>Caracterização do biótopo:</u> Pinhal e Aterro sanitário.<br><u>Caracterização da vedação:</u> rede com um buraco de 30x40 cm aproximadamente acima da ph. Rede de malha estreita, encontrando-se sobre cimento. | |

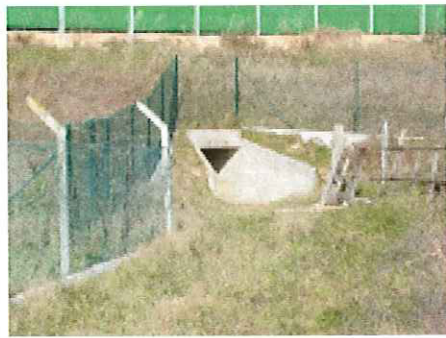
| <b>Objectivo:</b> Avaliar a frequência de utilização das passagens inferiores pela fauna.<br>Esta passagem hidráulica foi escolhida por permitir, relativamente à sua dimensão, a passagem da fauna e apresentar condições suficientes para a colocação do pó de pedra em ambos os lados da ph. | | |
| <b>Resultado (s) Obtido (s) no Campo:</b><br><u>Verificação de indícios:</u><br>30-12-2006: pegadas de cão no lado O, sobre o pó.<br>2-01-2007: pegadas de cão em ambos os lados, pegadas de doninha ( <i>Mustela nivalis</i> ) e de uma espécie não identificada do lado O e pegadas de outra espécie não identificada do lado E, sobre o pó.<br>05-01-2007: pegadas de ovelhas em ambos os lados, sobre o pó.<br>07-01-2007: pegadas de espécie não identificada em ambos os lados, sobre o pó. | <b>Observações Particulares</b><br><u>Caracterização da passagem hidráulica:</u> passagem mista; dimensão inferior a 2x2m; sem obstruções permitindo a passagem de fauna e de água; sem estruturas de apoio; sem coberto vegetal; luminosidade de 50% a 100%; substrato de cimento.<br><u>Caracterização do biótopo:</u> Agrícola/Pomar.<br><u>Caracterização da vedação:</u> rede em bom estado, com rede de malha estreita e encontrando-se sobre cimento. | |

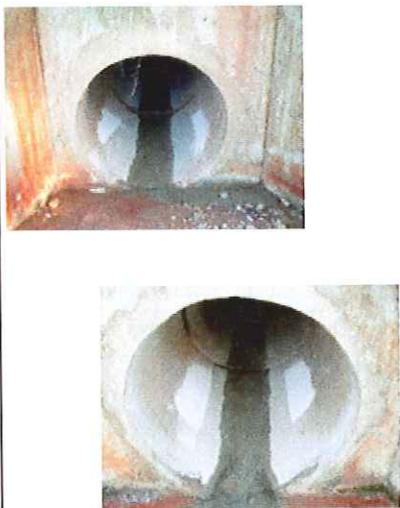
| <b>Resultado (s) Obtido (s) no Campo:</b><br><u>Verificação de indícios:</u><br>3-12-2006: Estação inutilizada pela chuva; Sem indícios.<br>6-12-2006: Estação inutilizada pela chuva; Sem indícios.<br>9-12-2006: Estação inutilizada pela chuva; Sem indícios. | | | <b>Observações Particulares</b><br><u>Caracterização da passagem hidráulica:</u> passagem mista; dimensão inferior a 2x2m; sem obstruções permitindo a passagem de fauna e de água; sem estruturas de apoio; sem coberto vegetal; luminosidade de 50% a 100%; substrato de cimento.<br><u>Caracterização do biótopo:</u> Montado misto de sobreiro com pinheiros.<br><u>Caracterização da vedação:</u> rede em bom estado, com rede de malha larga e encontrando-se enterrada no solo. | |

| A malha da vedação não deve obstruir as passagens hidráulicas | 4 | Não foram observadas obstruções. | | |
| Adaptação das passagens hidráulicas por forma a permitirem a passagem de fauna | 0 | A PH amostrada não se encontrava adaptada para a fauna tal como as restantes que foram detectadas. Idealmente estas deveriam ser adaptadas, contudo, tendo em conta que os dados obtidos ainda são incipientes, recomenda-se a continuação da monitorização até se obter uma amostra significativa. | | |

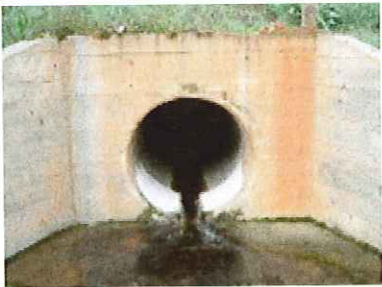
| <b>Objectivo:</b> Avaliar a frequência de utilização das passagens inferiores pela fauna.<br>Esta passagem hidráulica foi escolhida por permitir, relativamente à sua dimensão, a passagem da fauna e apresentar condições suficientes para a colocação do pó de pedra no lado Este (o lado Oeste encontrava-se com água acumulada). | | |
