| <b>FACTOR AMBIENTAL:</b> Fauna – Monitorização de passagens hidráulicas | | <b>REF.ª DA FICHA:</b> Monitorização_PH/P11 | | |

| <b>FACTOR AMBIENTAL:</b> Fauna – Monitorização de passagens hidráulicas | | <b>REF.<sup>a</sup></b> | <b>DA</b> | <b>FICHA:</b> |
| | | Monitorização PH/P12 | | |

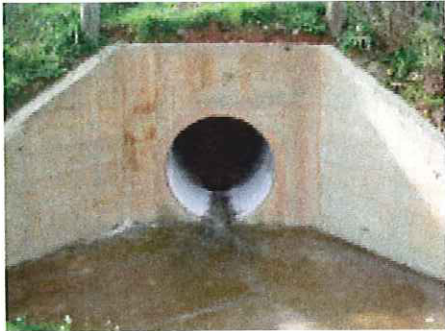
| <p><b>Resultado (s) Obtido (s) no Campo:</b></p> <p><u>Verificação de indícios:</u></p> <p>4-12-2006: Estação inutilizada pela chuva; Sem indícios.</p> <p>7-12-2006: Estação inutilizada pela chuva; Sem indícios.</p> <p>9-12-2006: Estação inutilizada pela chuva; Sem indícios.</p> | <p><b>Observações Particulares</b></p> <p><u>Caracterização da passagem hidráulica:</u> passagem mista; dimensão inferior a 2x2m parcialmente obstruída, mas permite a passagem de fauna e de água; sem estruturas de apoio; sem coberto vegetal; luminosidade de 50% a 100%; substrato de cimento.</p> <p><u>Caracterização do biótopo:</u> Eucaliptal.</p> <p><u>Caracterização da vedação:</u> rede em bom estado, com malha larga e encontrando-se enterrada no solo.</p> |

| Adaptação das passagens hidráulicas por forma a permitirem a passagem de fauna | 0 | A PH amostrada não se encontrava adaptada para a fauna tal como as restantes que foram detectadas. Idealmente estas deveriam ser adaptadas, contudo, tendo em conta que os dados obtidos ainda são incipientes, recomenda-se a continuação da monitorização até se obter uma amostra significativa. | | |

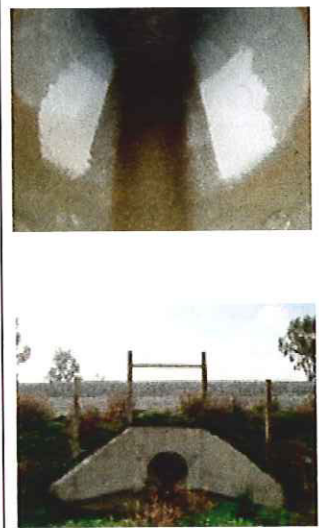
| <b>Resultado (s) Obtido (s) no Campo:</b><br><u>Verificação de indícios:</u><br>4-12-2006: Estação inutilizada pela chuva;<br>Sem indícios.<br>7-12-2006: Estação inutilizada pela chuva;<br>Sem indícios.<br>9-12-2006: Estação inutilizada pela chuva;<br>Sem indícios. | | <b>Observações Particulares</b><br><u>Caracterização da passagem hidráulica:</u> passagem mista; dimensão inferior a 2x2m; sem obstruções permitindo a passagem de fauna e de água; sem estruturas de apoio; sem coberto vegetal; luminosidade de 50% a 100%; substrato de cimento.<br><u>Caracterização do biótopo:</u> Eucaliptal e Plantação de sobreiros.<br><u>Caracterização da vedação:</u> rede em bom estado, com rede de malha larga e encontrando-se enterrada no solo. | | |

| Adaptação das passagens hidráulicas por forma a permitirem a passagem de fauna | 0 | A PH amostrada não se encontrava adaptada para a fauna tal como as restantes que foram detectadas. Idealmente estas deveriam ser adaptadas, contudo, tendo em conta que os dados obtidos ainda são incipientes, recomenda-se a continuação da monitorização até se obter uma amostra significativa. | | |

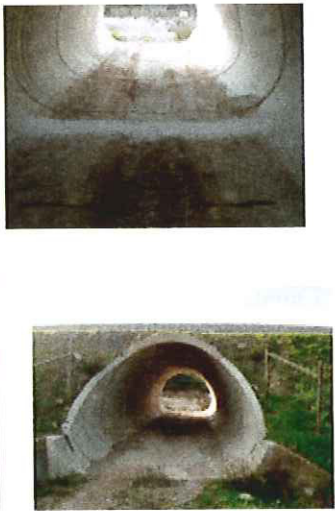
| <b>Resultado (s) Obtido (s) no Campo:</b><br><u>Verificação de indícios:</u><br>4-12-2006: pegadas de anfíbio; lagomorfo; micromamífero e texugo ( <i>Meles meles</i> ).<br>7-12-2006: Estação parcialmente inutilizada pela chuva; pegadas de anfíbios e texugo ( <i>Meles meles</i> ).<br>9-12-2006: pegadas de texugo ( <i>Meles meles</i> ). | | <b>Observações Particulares</b><br><u>Caracterização da passagem hidráulica:</u> passagem mista e passagem inferior agrícola (PIA); dimensão aproximada de 3x3m; sem obstruções permitindo a passagem de fauna e de água; sem estruturas de apoio; sem coberto vegetal; luminosidade de 50% a 100%; substrato de cimento.<br><u>Caracterização do biótopo:</u> Plantação de sobreiros e descampado.<br><u>Caracterização da vedação:</u> rede em bom estado, com rede de malha larga e encontrando-se enterrada no solo. | | |

| Adaptação das passagens hidráulicas por forma a permitirem a passagem de fauna | 0 | A PH amostrada não se encontrava adaptada para a fauna tal como as restantes que foram detectadas. Idealmente estas deveriam ser adaptadas, contudo, tendo em conta que os dados obtidos ainda são incipientes, recomenda-se a continuação da monitorização até se obter uma amostra significativa. | | |

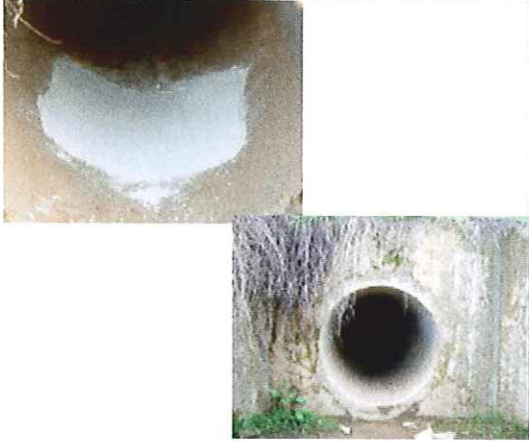
| <b>Objectivo:</b> Avaliar a frequência de utilização das passagens inferiores pela fauna.<br>Esta passagem hidráulica foi escolhida por permitir, relativamente à sua dimensão, a passagem da fauna e apresentar condições suficientes para a colocação do pó de pedra no lado Oeste (o lado Este a ph encontra-se alagada). | | |
