TRABALHOS DE ARQUEOLOGIA
RELATÓRIO FINAL

ACOMPANHAMENTO ARQUEOLÓGICO DA EMPREITADA DE
CONSTRUÇÃO DA ETAR DE SERZEDELO II - GUIMARÃES.

DEZEMBRO DE 2008

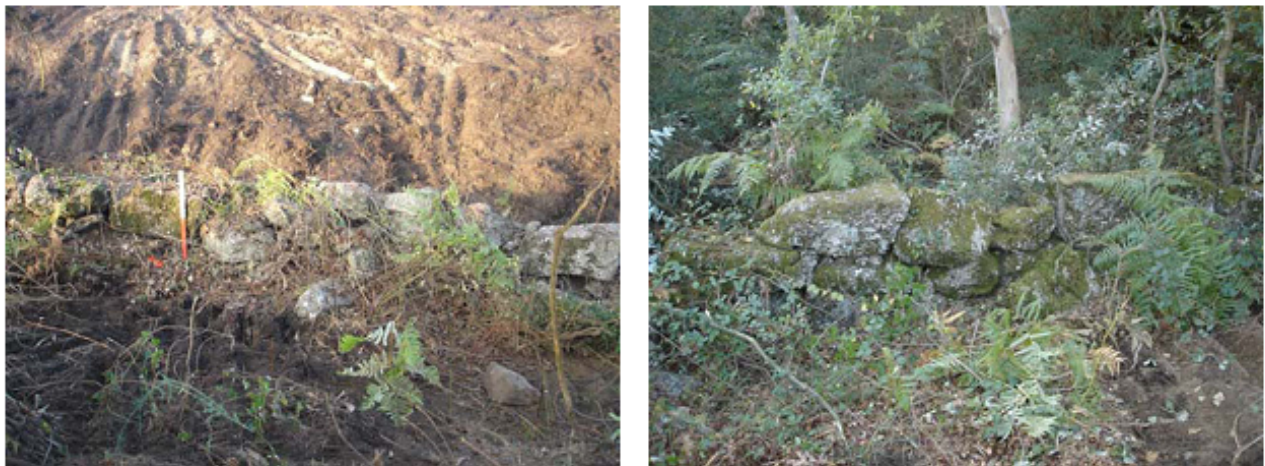
Figura 6.1- Muro de divisão de terras.

Foi identificado um muro de divisão de terras, de época moderna/contemporânea. O muro é feito em pedras de granito de grande calibre e acabamento irregular, constituído por duas fiadas, sem qualquer elemento de ligação, estando as pedras colocadas umas sobre as outras. Presentemente, o muro encontra-se coberto pela vegetação, a desmatação pôs a descoberto esta estrutura. Apenas uma parte desta se encontra na área de afectação.

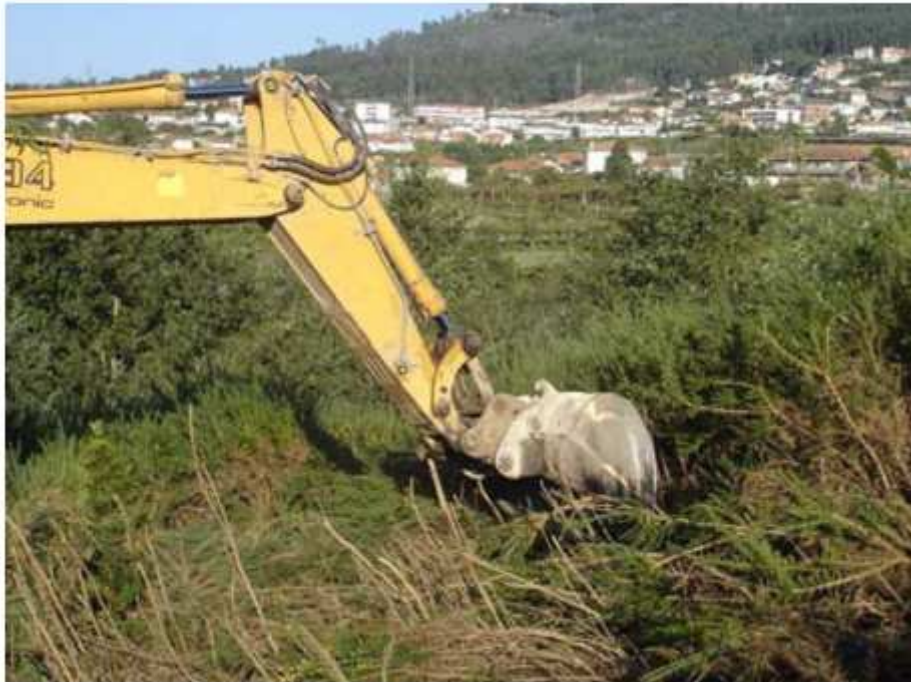
Figura 6.2.1- Trabalhos de desmatação/ desarborização e decapagem, na área de execução da ETAR de Serzedelo II.

Foram acompanhados os trabalhos de desmatação/desarborização e decapagem na área de execução da ETAR de Serzedelo II, não tendo sido

detectados quaisquer vestígios patrimoniais. A estratigrafia é similar, apresentado uma camada de terra vegetal, com uma espessura, aproximadamente, de 50 centímetros, seguida de uma camada de saibro.

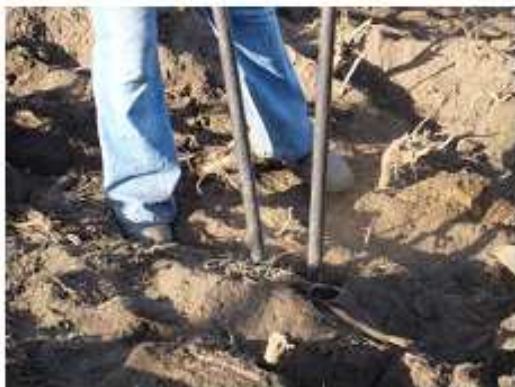
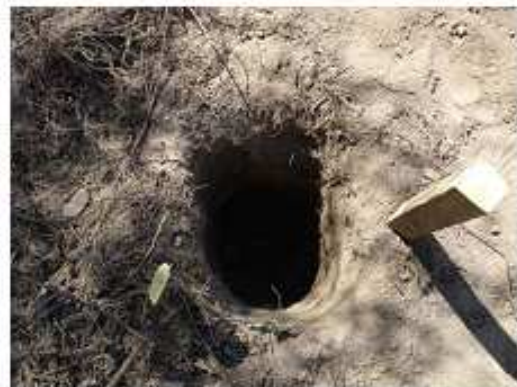
Figura 6.2.2 – Trabalhos de vedação da área de execução da ETAR de Serzedelo II.

Prosseguiram os trabalhos de vedação da área, consistindo na abertura de um buraco com cerca de 50 centímetros de diâmetro, por 80 centímetros de profundidade. Este trabalho era realizado manualmente.

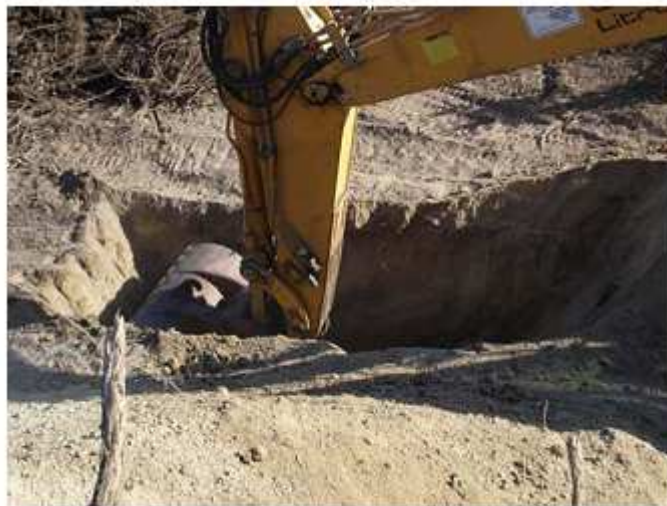
Figura 6.2.3.1 - Trabalhos de escavação das sondagens para análise do solo.

Durante esta primeira fase dos trabalhos foi levada a cabo a abertura de três sondagens, com o objectivo de recolher amostras para analisar a qualidade das terras. A primeira sondagem apresentou uma profundidade aproximada de 3 metros. A segunda atingiu cerca de 2 metros, dado não ter sido possível a continuidade da escavação, visto ter aparecido, no fundo, rocha. A terceira sondagem apresentou 4 metros de profundidade. Em todas as sondagens a estratigrafia era muito similar, com cerca de 30 a 50 centímetros de terra vegetal seguida de saibro.

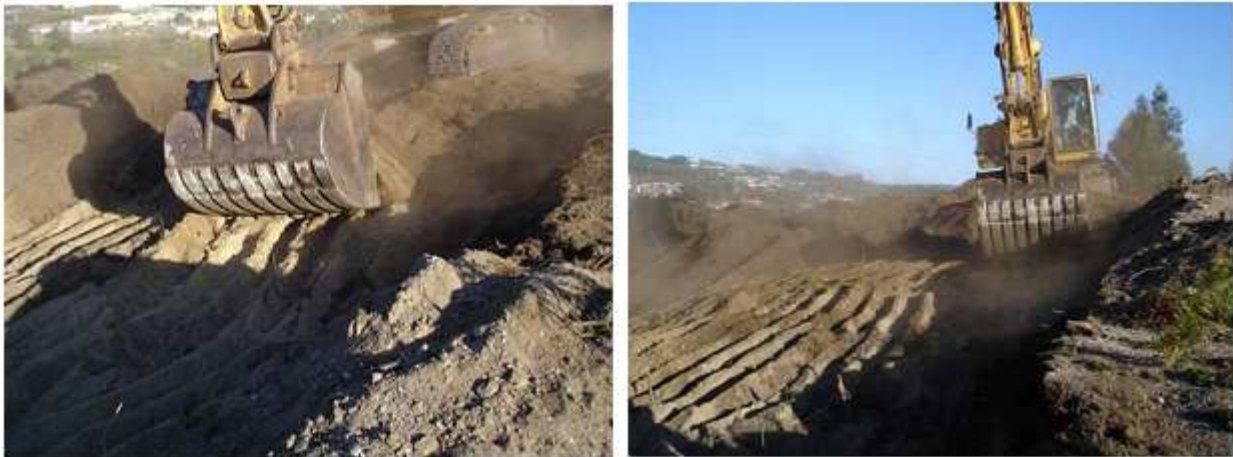
Figura 6.2.4 - Trabalhos de escavação da camada vegetal.

Após os trabalhos de desmatção/ desarborização e decapagem na área de execução da ETAR de Serzedelo II, iniciou-se a escavação da camada vegetal. Na zona escavada a terra referida não ultrapassa os 50 centímetros e é uma camada de terra de coloração castanha escura, homogénea, desagregada, grão fino, com inclusões de raízes. Estes trabalhos prolongaram-se durante vários meses, havendo períodos em que apenas eram intervencionadas áreas sem a camada vegetal e que, portanto, se encontravam já em níveis geológicos.

Após a desmatção/desarborização na zona central onde se desenvolveria o corpo central do edifício, constata-se, uma vez mais, a existência de apenas duas camadas, acima descritas. Não foram detectadas quaisquer evidências patrimoniais nem exumado nenhum tipo de espólio arqueológico, revelando-se esta área completamente estéril nesse âmbito de interesse.

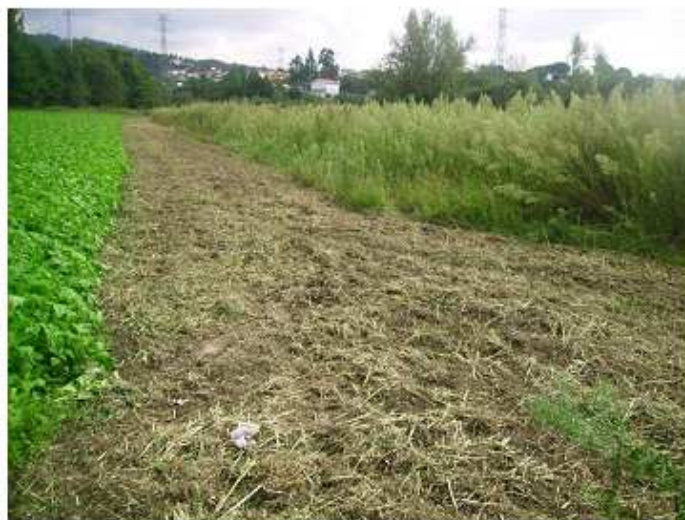
Figura 7.1 prospecção.

Registaram-se alguns vestígios arqueológicos, mas muito fragmentados (quatro fragmentos de cerâmica comum). O traçado passa junto aos campos agrícolas.

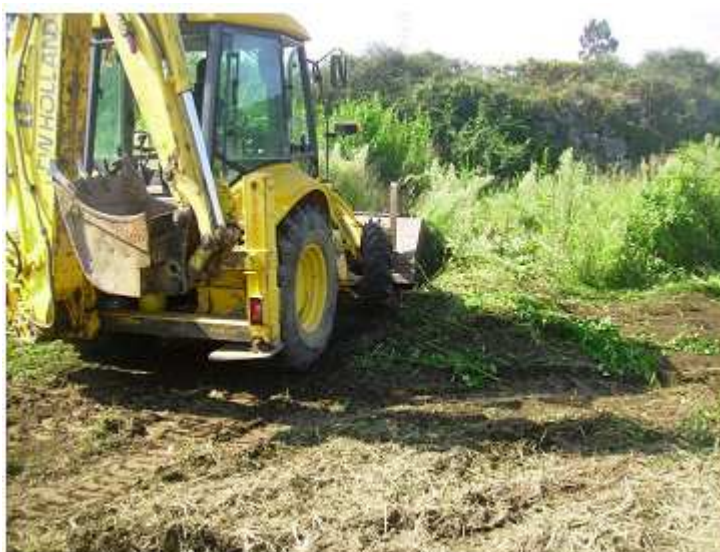
Figura 7.2.1 - Desmatação.

Procedeu-se à prospecção arqueológica da área afectada e áreas adjacentes, não tendo sido detectados vestígios arqueológicos, seguindo-se a desmatação da área de afectação. Foi feita uma limpeza à vegetação rasteira, durante a qual não se registaram ocorrências de vestígios arqueológicos.

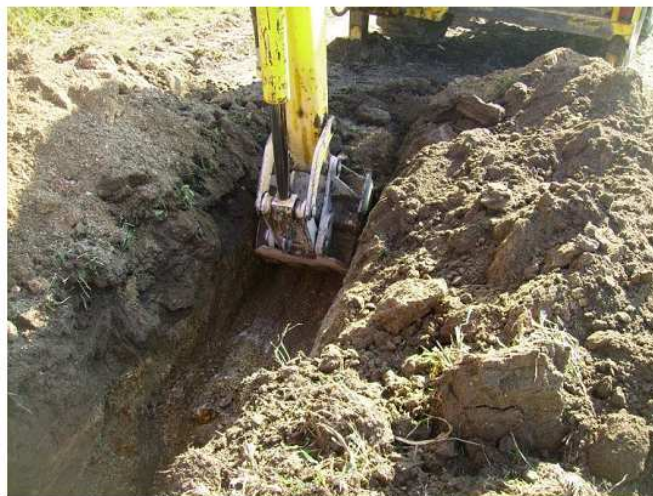
Figura 7.2.2- Primeira sondagem

Foram abertas oito sondagens para conferir a consistência do terreno. A primeira sondagem teve uma profundidade de 3,30 metros, sendo composta por duas camadas. Como sucedeu na primeira fase deste acompanhamento arqueológico, a primeira camada é castanha muito escura, com muitas raízes, de grão médio, pouco compacta, húmida, homogénea, com uma potência estratigráfica de 0,60 metros. A segunda camada corresponde ao solo geológico. Não se registaram vestígios arqueológicos.

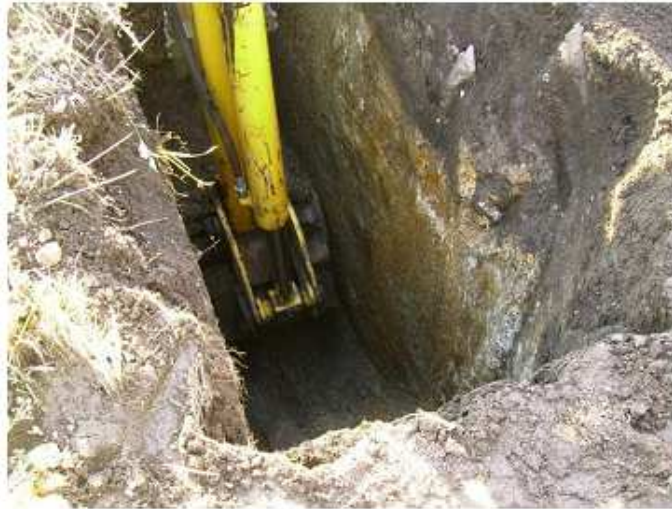
Figura 7.2.3- Sexta sondagem

A sexta sondagem atingiu a profundidade de 1,50 metros, com duas camadas. A primeira camada é castanha muito escura, com algumas raízes, de grão médio, pouco compacta, húmida, homogénea, com uma potência estratigráfica de 0,70 metros. A segunda camada corresponde ao solo geológico.

Não se registaram vestígios arqueológicos.

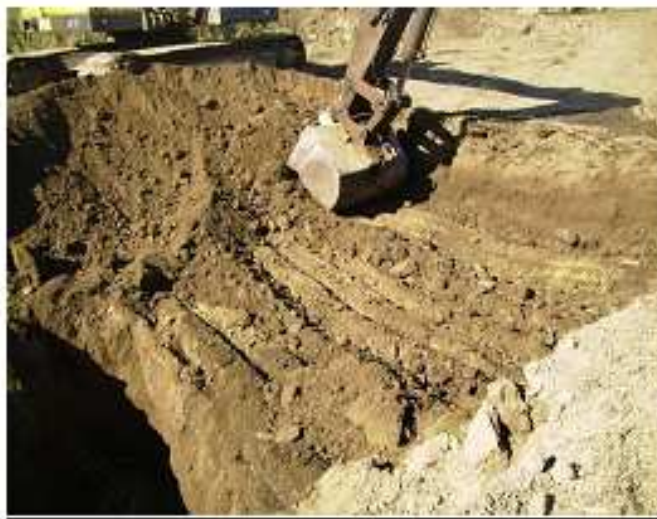
Figura 7.3.1- Escavação na estaca S.E. 05 cx

Depois de terminada a abertura da sondagem, tiveram início os trabalhos de escavação para colocação da estaca S.E. 05 cx, com a profundidade de 5,20 metros, mas no sítio da estaca a profundidade atingiu 5,70 metros porque tinha de levar brita, para assentar melhor a caixa.

Foram registadas duas camadas. A primeira camada é castanha escura, de grão médio, com muitas raízes, pouco compacta, húmida, homogénea, com uma potência estratigráfica de 0,50 metros. A segunda camada é castanha muito escura, de grão médio, com algumas raízes, algum lixo, pouco compacta, húmida, homogénea, que corresponde ao aterro. Não se registaram vestígios arqueológicos.

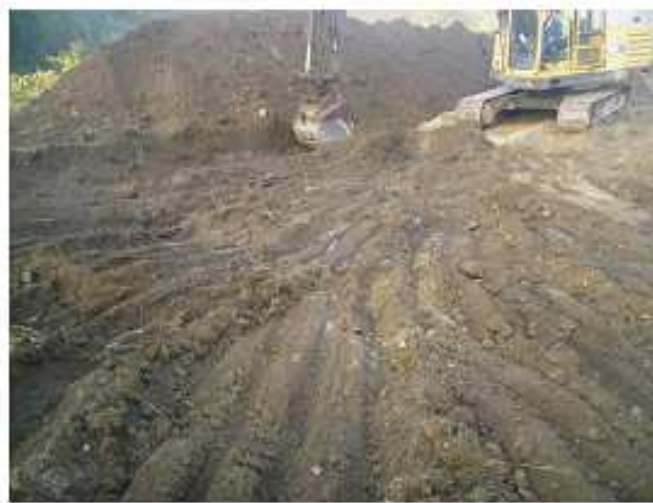
Figura 7.3.2- Alargamento na estaca S.E. 05 cx

É de realçar que, nalgumas zonas do traçado, o novo saneamento passava ao lado do antigo saneamento, ou seja, em algumas zonas a terra era remexida. No alargamento da escavação para a estaca S.E. 05 cx., foram registadas duas camadas. A primeira camada é castanha escura, de grão médio, com muitas raízes, pouco compacta, húmida, homogénea, com uma potência estratigráfica de 0,50 metros. A segunda camada é castanha muito escura, de grão médio, com algumas raízes, algum lixo, pouco compacta, húmida, homogénea, que corresponde ao aterro. Não se registaram vestígios arqueológicos.

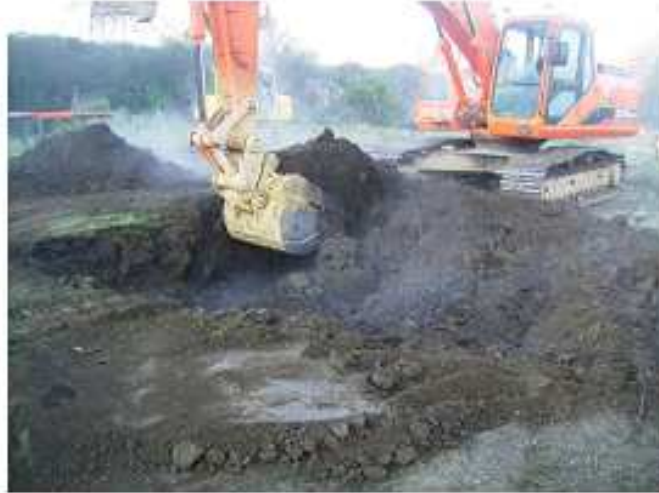
Figura 7.3.3- Trabalhos de escavação na estaca S.E. 05 cx

Depois de colocada a caixa S.E. 05, continuaram os trabalhos de escavação em direcção à estaca S.E. 04 cx, com a profundidade de 5,42 metros. Foram registadas três camadas. A primeira camada é castanha escura, de grão médio, com muitas raízes, pouco compacta, húmida, homogénea, com uma potência estratigráfica de 0,40 metros.

A segunda camada é castanha mais clara, de grão médio, com algumas raízes, friável, húmida e homogénea. Por fim, a terceira camada corresponde ao solo geológico. Começou aparecer pedra, de dois tipos: uma

chamada de granito desagregado, que é mais fácil de partir e a outra chamada de pedra azul, que é granito ainda na sua forma natural, muito dura e mais difícil de partir. Não se registaram vestígios arqueológicos.

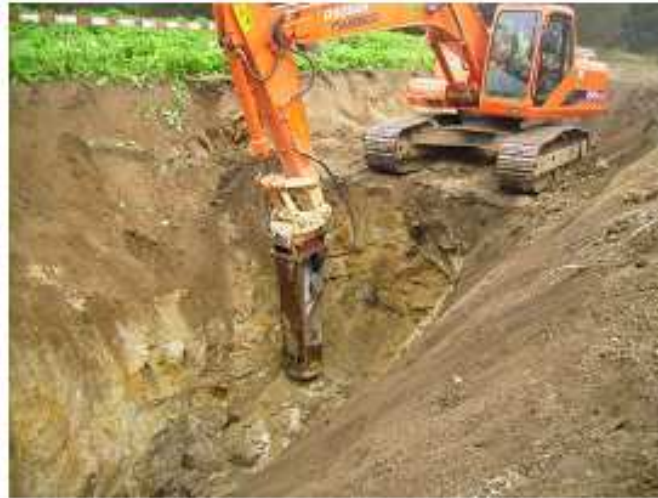
Figura 7.3.4 Trabalhos de escavação em direcção à estaca S.E. 04.

Continuaram os trabalhos de escavação em direcção à estaca S.E. 04 cx, com a profundidade de 5,42 metros. Foram registadas duas camadas. A primeira camada é castanha muito escura, de grão grosso, com muitas raízes, friável, húmida, homogénea, com uma potência estratigráfica de 0,60 metros. A segunda camada corresponde ao solo geológico. Continuou a aparecer pedra, não se registando a ocorrência de vestígios arqueológicos.

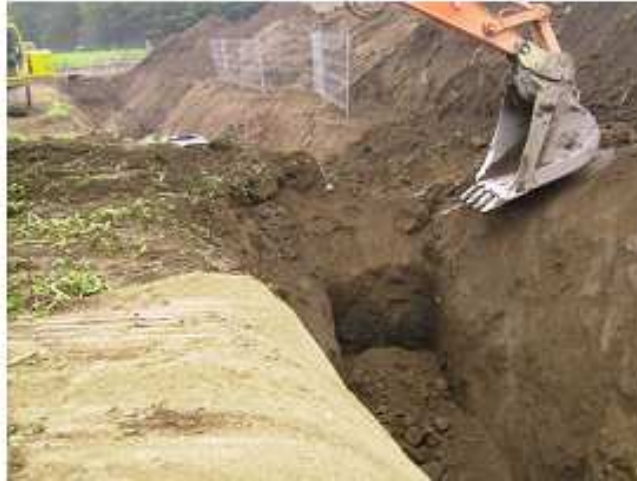
Figura 7.3.5 Trabalhos de escavação da caixa S.E. 04.2 em direcção à estaca S.E. 04.1 cx.

saneamento. Esta vala já fora aberta anteriormente, pois o antigo saneamento passa por baixo do novo saneamento. Não se registaram vestígios arqueológicos.

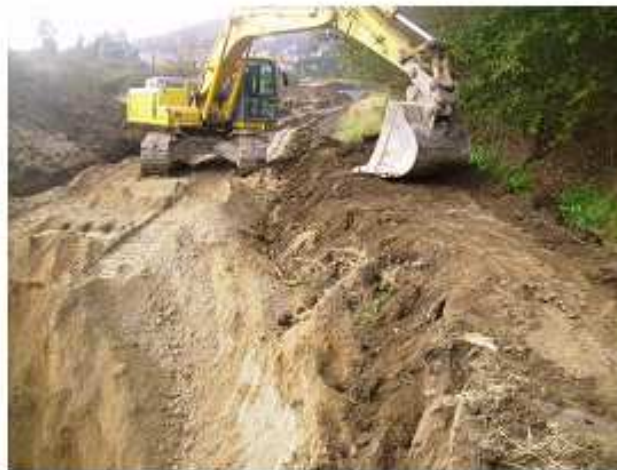
Figura 7.3.6 Sondagem depois da estaca S.E.03 para retirar saibro.

Foi aberta uma sondagem depois da estaca S.E.03 para retirar saibro, tendo sido registadas duas camadas. A primeira camada é castanha muito escura, de grão médio, com muitas raízes, friável, húmida, homogénea, com uma potência estratigráfica de 0,70 metros. A segunda camada corresponde ao solo geológico. Não se registaram vestígios arqueológicos.

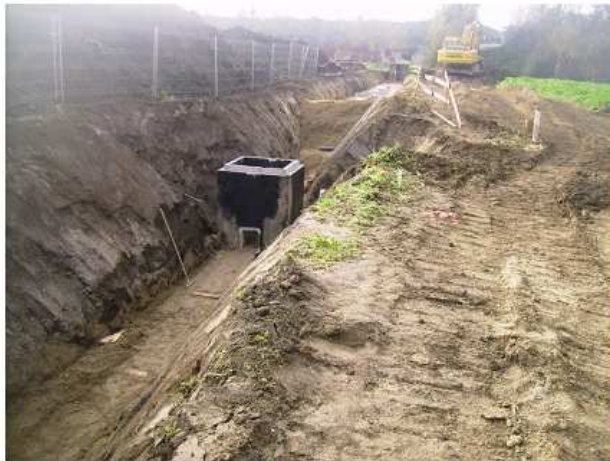
Figura 7.3.7 Fotografia geral do trabalho

Foram acompanhados os trabalhos de escavação na estaca S.E. 05 cx, em direcção à estaca IF 01 cx, com a profundidade de 6,76 metros. Esta caixa encontra-se depois da caixa S.E. 05 e faz a ligação do rio à ETAR. Foram registadas duas camadas. A primeira camada é castanha escura, de grão médio, com muitas raízes, friável, húmida, homogénea, com uma potência estratigráfica de 1,10 metros. A segunda camada é castanha muito escura, de grão médio, com algumas raízes, algum lixo, friável, húmida, heterogénea na cor (em alguns sítios a terra tem tons de cinzento claro, cinzento escuro e muito escuro, castanho claro), que corresponde ao aterro, do antigo saneamento. A vala tinha já aberta anteriormente, pois o antigo saneamento passava por baixo do novo saneamento. Não se registaram vestígios arqueológicos.

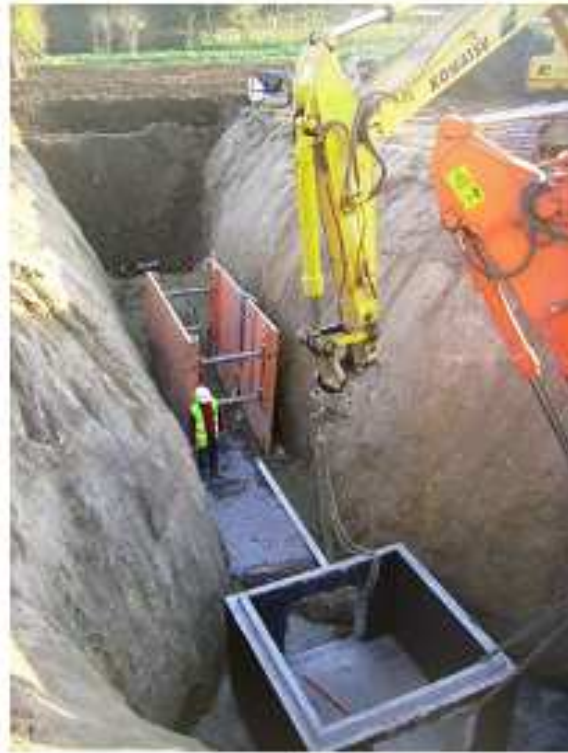
Figura 7.3.10 Trabalhos de escavação na caixa S.E.02

Foram acompanhados os trabalhos de escavação em direcção à estaca S.E.02 cx, com a profundidade 6,04 metros. Foram registadas três camadas. A primeira camada é castanha escura, de grão médio, com muitas raízes, algum lixo, friável, homogénea, com uma potência estratigráfica de 0,70 metros. A segunda camada é castanha escura, de grão fino, arenosa, com algumas raízes, friável e homogénea. A terceira UE corresponde ao solo geológico. Não se registaram vestígios arqueológicos.

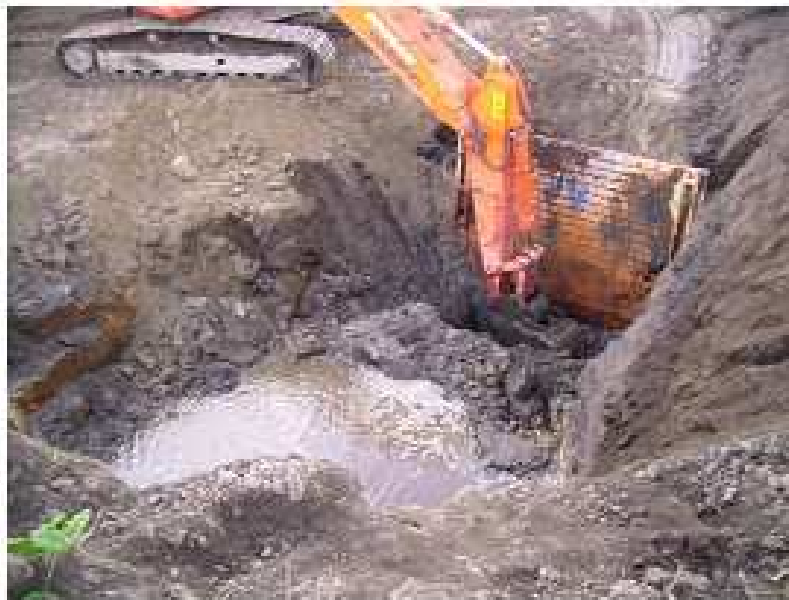
Figura 7.3.11 Trabalhos de escavação na caixa IF 01

Nos trabalhos de escavação na caixa IF 01, com a profundidade 7,70 metros, foram registadas quatro camadas. A primeira camada é castanha, de grão médio, com muitas raízes, friável, húmida, homogénea, com uma potência estratigráfica de 0,90 metros. A segunda camada é castanha mais clara, de grão médio, com algumas raízes, algum lixo, friável, húmida, heterogénea na cor (em alguns sítios a terra tem tons de cinzento claro, cinzento escuro e muito escuro, castanho claro). A terceira camada é castanha muito escura, de grão médio, com algumas raízes, húmida, friável

e homogénea. A quarta e última camada corresponde ao solo geológico. Não se registaram vestígios arqueológicos.

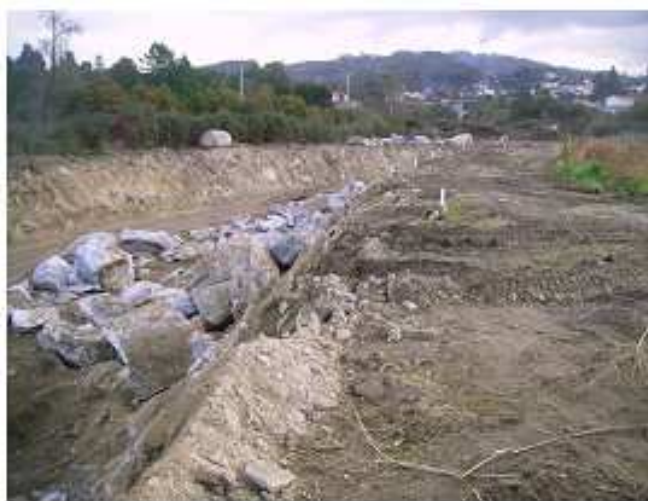
Figura 7.3.12 Trabalhos de escavação e a rampa de acesso para os camiões do outro lado do rio, junto à ETAR velha.

A segunda camada é castanha mais clara, de grão médio, com algumas raízes, algum lixo, friável, com muitas pedras de grande dimensão e homogénea.

A terceira camada é castanha mais escura, de grão médio, com muitas pedras de grande dimensão, friável, heterogénea na cor (em alguns sítios a terra tem tons de cinzento claro, cinzento escuro e muito escuro, castanho claro). Não se registaram vestígios arqueológicos.

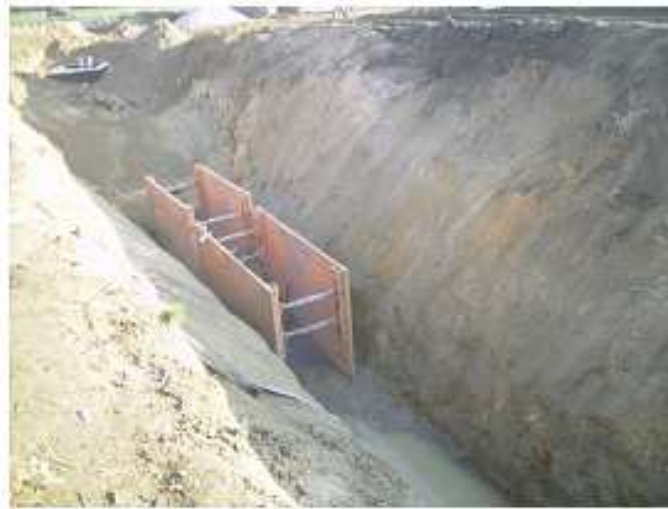
Figura 7.3.13 Trabalhos de escavação em direcção à estaca S.E.03 cx

Depois de colocada a caixa IF 01, foram retomados os trabalhos de escavação na estaca S.E.02 cx, em direcção à estaca S.E.03 cx, com a profundidade 5,55 metros, tendo sido identificadas duas camadas. A primeira camada é castanha escura, de grão médio, com muitas raízes, algum lixo, friável, homogénea, com uma potência estratigráfica de 0,60 metros. A segunda camada corresponde ao solo geológico. Não se registaram vestígios arqueológicos.

Continuaram os trabalhos de escavação na estaca S.E.02 cx, em direcção à estaca S.E.03 cx, com a profundidade 5,55 metros, continuando a aparecer pedra (granito desagregado). Não se registaram vestígios arqueológicos.

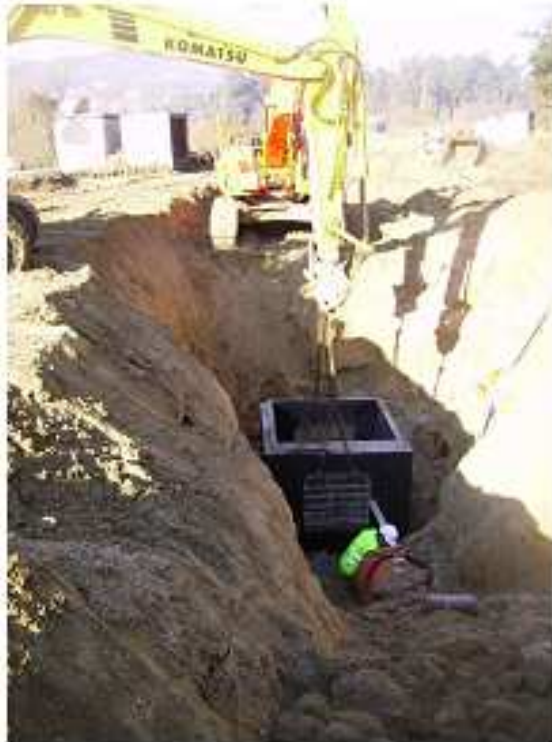
Figura 7.3.14 Colocação da caixa S.E.03

Depois de colocada a caixa S.E.03, tiveram continuidade os trabalhos de escavação em direcção à caixa S.E.04, que já fora colocada anteriormente. Foram registadas duas camadas. A primeira camada é castanha escura, de grão médio, com muitas raízes, algum lixo, friável, homogénea, com uma potência estratigráfica de 0,60 metros. A segunda camada corresponde ao solo geológico. Continuou a aparecer pedra (granito desagregado). Não se registaram vestígios arqueológicos.
