# **RELATÓRIO DE MONITORIZAÇÃO DOS RECURSOS HÍDRICOS – 7.ª CAMPANHA DE MONITORIZAÇÃO**

**EMPREITADA DE EXECUÇÃO DA ETAR DE SERZEDELO II**

**JUNHO DE 2009**

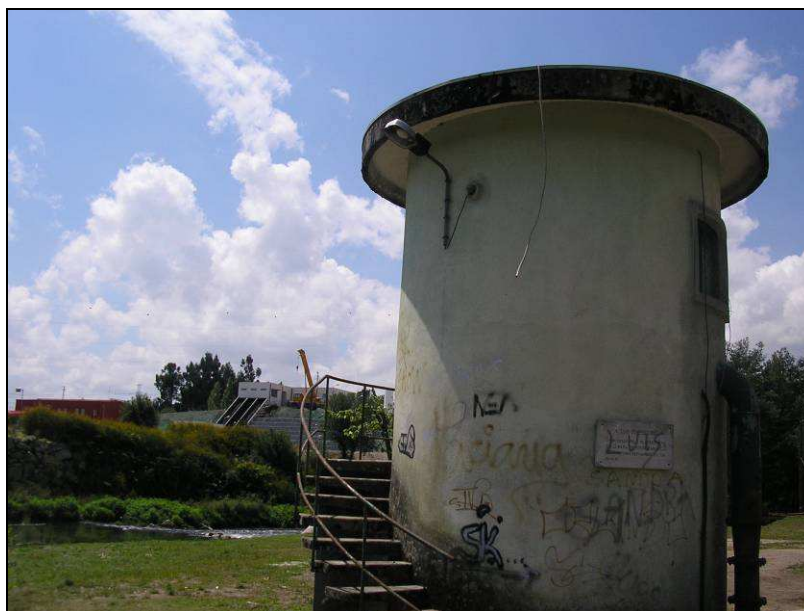
**Figura 3.1** – Ponto de recolha 1 – Poço 1.

Na Figura 3.1 encontra-se ilustrado o ponto de recolha de águas subterrâneas **1**, referente ao Poço 1 – dreno do Rio Ave.

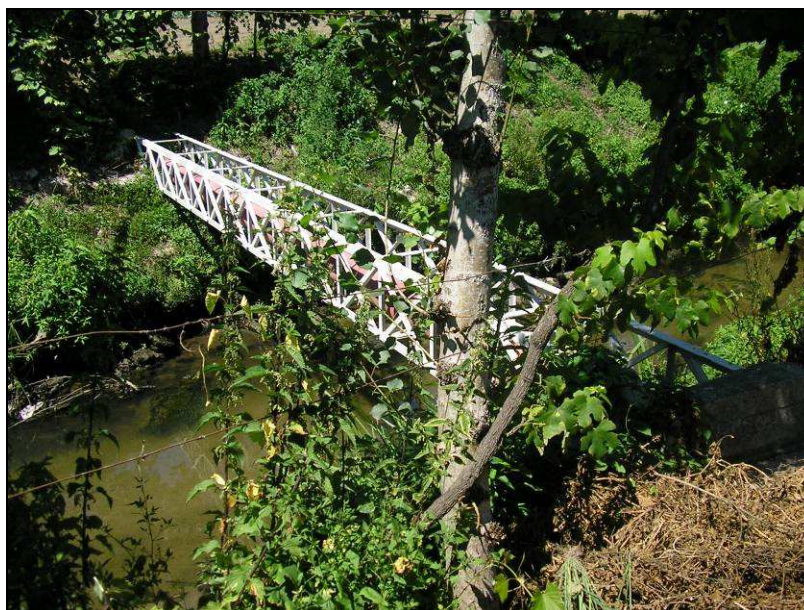
**Figura 3.2** – Ponto de recolha 2 – Nascente 59.

Na Figura 3.2 encontra-se ilustrado o ponto de recolha de águas subterrâneas **2**, referente à Nascente 59.

No caso do ponto de amostragem N59 não foi possível realizar a monitorização no decorrer da presente Campanha, à imagem das restantes, uma vez que o respectivo local se encontrava seco.

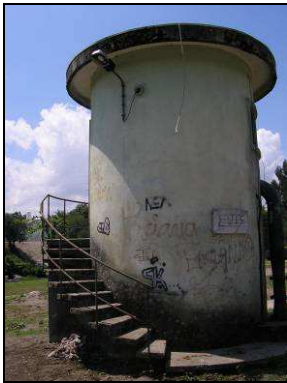
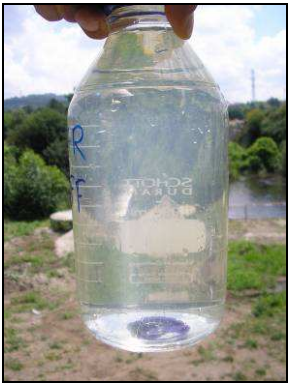
<p><b>Descrição Organoléptica:</b></p> <p><b>Cor:</b> incolor;</p> <p><b>Aparência:</b> ligeiramente turva;</p> <p><b>Cheiro:</b> inodoro.</p>	Parâmetros (medição <i>in situ</i> )		<b>Temperatura (°C)</b>	18,0	<b>Condutividade (µS/cm)</b>	124	<b>pH (Escala de Sorensen)</b>	6,9
Parâmetros (medição <i>in situ</i> )									
<b>Temperatura (°C)</b>	18,0								
<b>Condutividade (µS/cm)</b>	124								
<b>pH (Escala de Sorensen)</b>	6,9								
<p><b>Foto:</b></p> <div style="display: flex; justify-content: space-around; align-items: center;">
