**RELATÓRIO DE MONITORIZAÇÃO DOS RECURSOS
HÍDRICOS – SITUAÇÃO DE REFERÊNCIA E 1.ª
CAMPANHA DE MONITORIZAÇÃO**

EMPREITADA DE AMPLIAÇÃO DA ETAR DE SERZEDELO

JANEIRO DE 2008

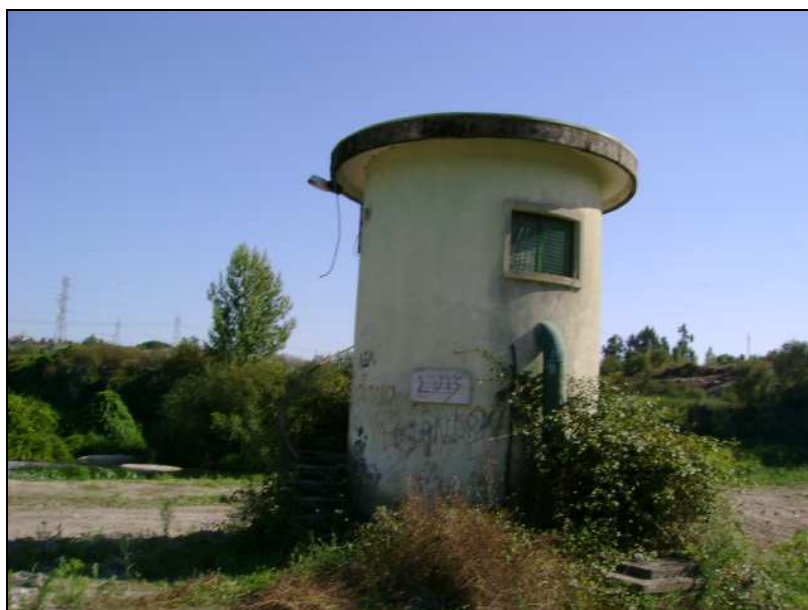
Figura 3.1 – Ponto de recolha 1 – Poço 1.

Na Figura 3.1 encontra-se ilustrado o ponto de recolha de águas subterrâneas **1**, referente ao Poço 1 – dreno do Rio Ave.

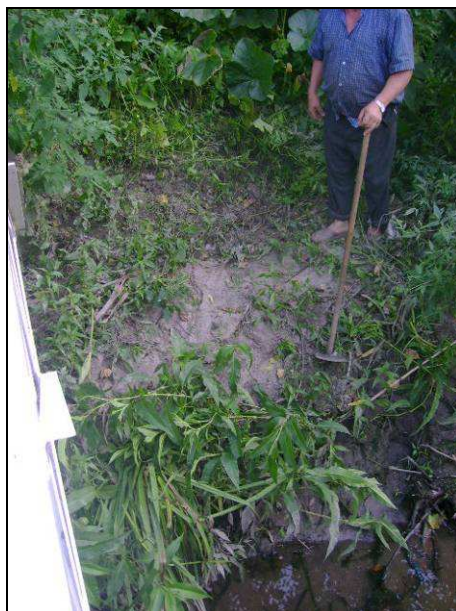
Figura 3.2 – Ponto de recolha 2 – Nascente 59.

Na Figura 3.2 encontra-se ilustrado o ponto de recolha de águas subterrâneas **2**, referente à Nascente 59.

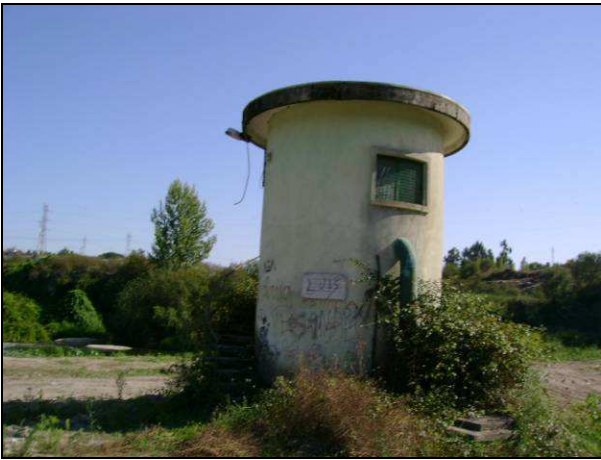
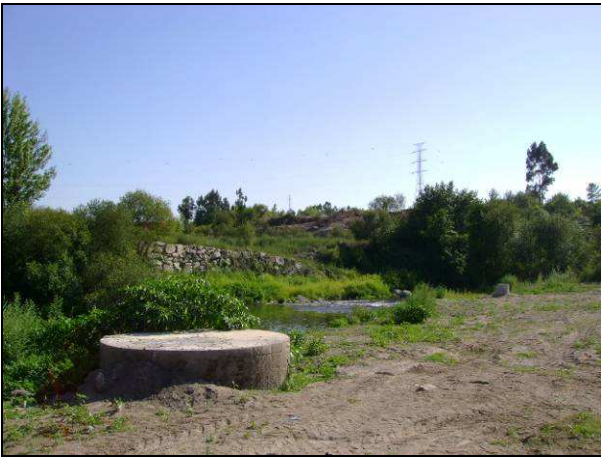
</div>	
<p>Observações:</p> <p>Não foi possível realizar a monitorização, uma vez que o local se encontrava inacessível.</p>

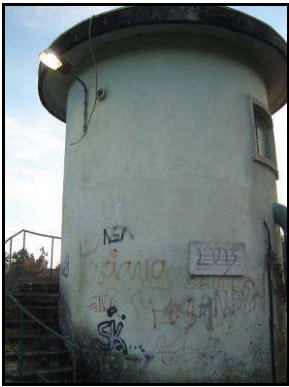
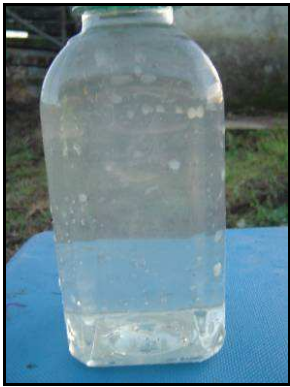
<p>Descrição Organoléptica:</p> <p>Cor: incolor;</p> <p>Aparência: ligeiramente turva;</p> <p>Cheiro: inodoro.</p>	Parâmetros (medição <i>in situ</i>)		Temperatura (°C)	13	Condutividade (µS/cm)	193	pH (Escala de Sorensen)	6,1
Parâmetros (medição <i>in situ</i>)									
Temperatura (°C)	13								
Condutividade (µS/cm)	193								
pH (Escala de Sorensen)	6,1								
<p>Foto:</p> <div style="display: flex; justify-content: space-around; align-items: center;">

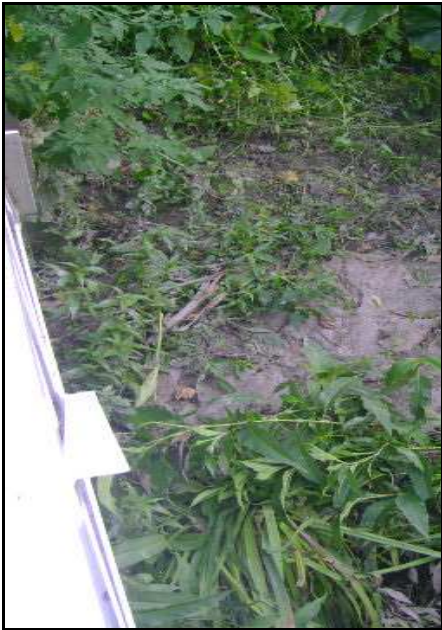
</div>	
Observações: Não foi possível realizar a monitorização, uma vez que o local se encontra seco desde a execução de uma plataforma de suporte, para passagem aérea sobre a Ribeira do Selho, de uma tubagem existente.
