**RELATÓRIO DE MONITORIZAÇÃO DOS RECURSOS  
HÍDRICOS – 3.<sup>a</sup> CAMPANHA DE MONITORIZAÇÃO**

**EMPREITADA DE EXECUÇÃO DA ETAR DE SERZEDELO II**

**AGOSTO DE 2008**

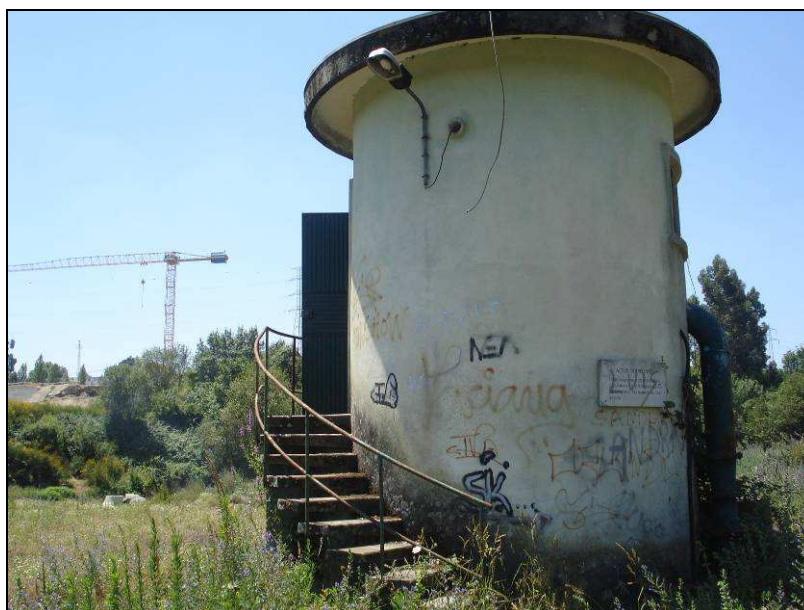
**Figura 3.1** – Ponto de recolha 1 – Poço 1.

Na Figura 3.1 encontra-se ilustrado o ponto de recolha de águas subterrâneas 1, referente ao Poço 1 – dreno do Rio Ave.

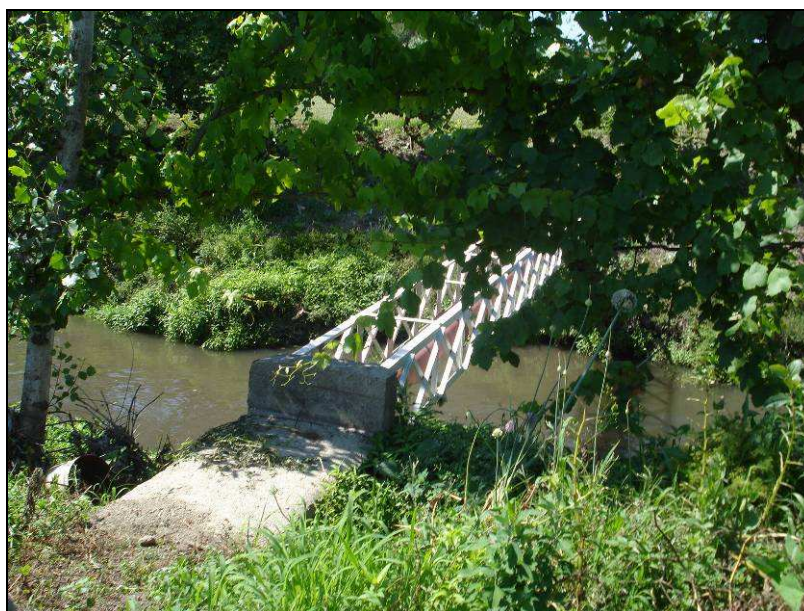
**Figura 3.2** – Ponto de recolha 2 – Nascente 59.

Em relação à Nascente N59 não foi possível realizar a sua monitorização, uma vez que o local se encontra seco desde a execução de uma plataforma de suporte, para passagem aérea duma tubagem já existente sobre a Ribeira do Selho (*ver **Ficha de Monitorização Ambiental***).

Na Figura 3.2 encontra-se ilustrado o ponto de recolha de águas subterrâneas **2**, referente à Nascente 59.

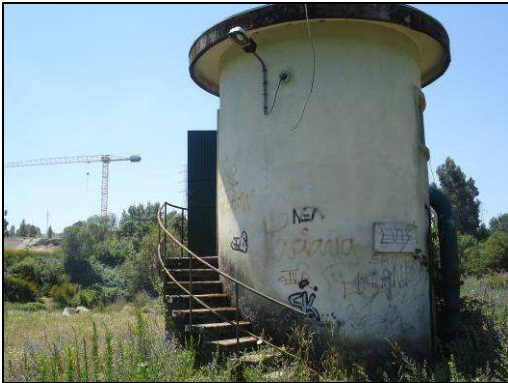
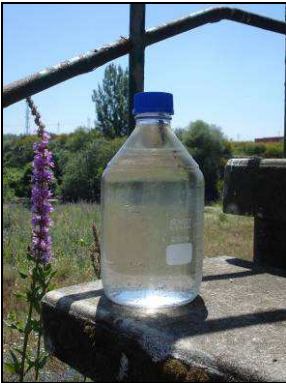
<p><b>Descrição Organoléptica:</b></p> <p><b>Cor:</b> incolor;</p> <p><b>Aparência:</b> límpida;</p> <p><b>Cheiro:</b> inodoro.</p>	Parâmetros (medição <i>in situ</i> )		<b>Temperatura (°C)</b>	15	<b>Condutividade (µS/cm)</b>	127	<b>pH (Escala de Sorensen)</b>	6,9
Parâmetros (medição <i>in situ</i> )									
<b>Temperatura (°C)</b>	15								
<b>Condutividade (µS/cm)</b>	127								
<b>pH (Escala de Sorensen)</b>	6,9								
<p><b>Foto:</b></p> <div style="display: flex; justify-content: space-around;">

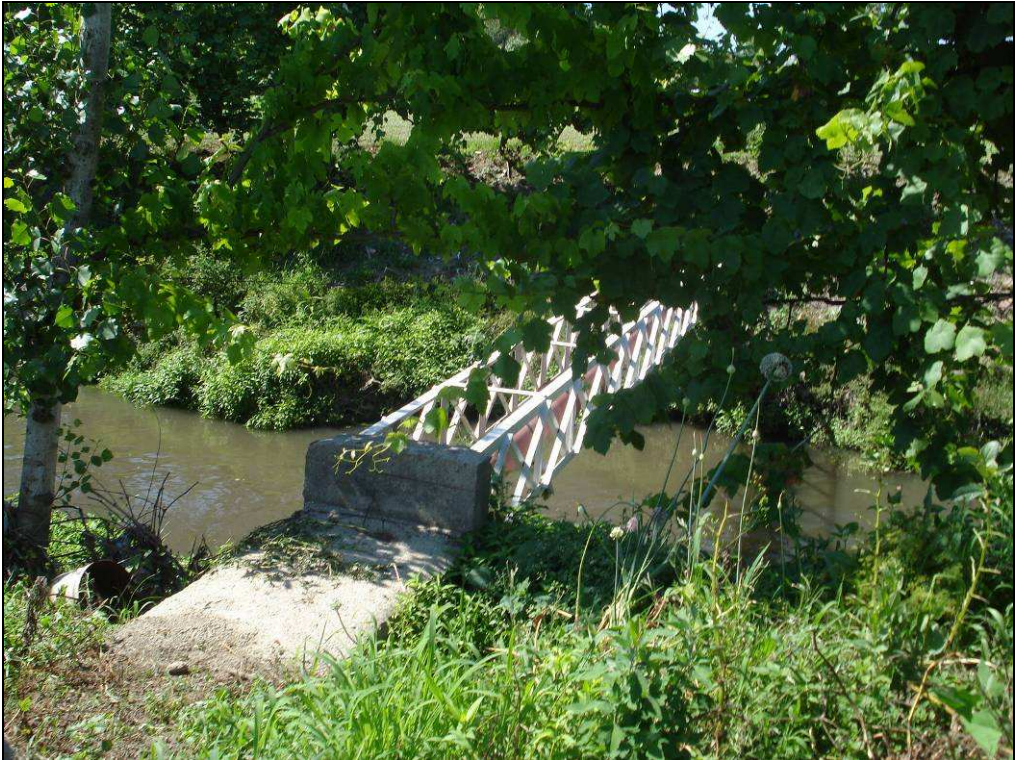
</div>	
<b>Observações:</b> Não foi possível realizar a monitorização, uma vez que o local se encontra seco desde a execução de uma plataforma de suporte, para passagem aérea sobre a Ribeira do Selho, de uma tubagem existente.
