RELATÓRIO DE MONITORIZAÇÃO DOS RECURSOS HÍDRICOS – 4.^a CAMPANHA DE MONITORIZAÇÃO

EMPREITADA DE EXECUÇÃO DA ETAR DE SERZEDELO II

SETEMBRO DE 2008

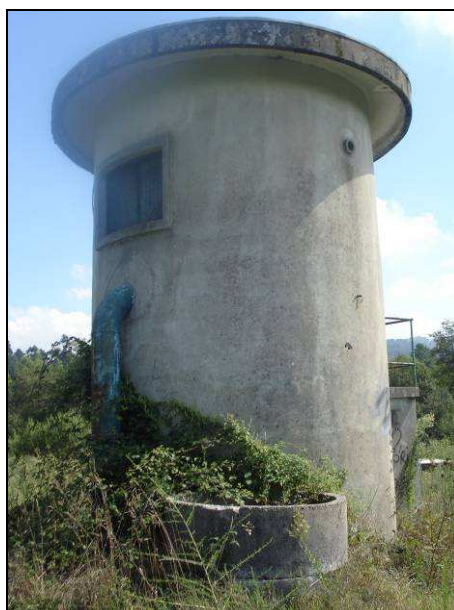
Figura 3.1 – Ponto de recolha 1 – Poço 1.

Na Figura 3.1 encontra-se ilustrado o ponto de recolha de águas subterrâneas **1**, referente ao Poço 1 – dreno do Rio Ave.

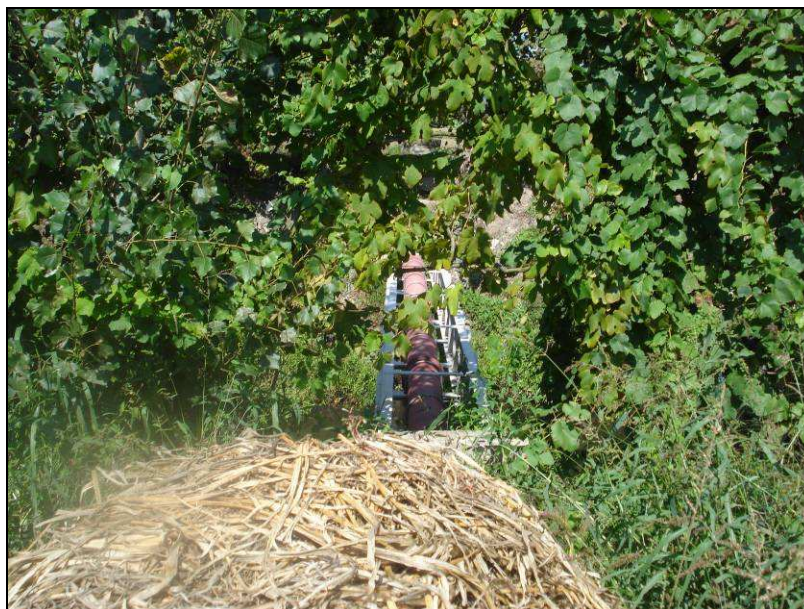
Figura 3.2 – Ponto de recolha 2 – Nascente 59.

Em relação à Nascente N59 não foi possível realizar a monitorização, uma vez que o local se encontra seco desde a execução de uma plataforma de suporte, para passagem aérea sobre a Ribeira do Selho, de uma tubagem existente (*ver **Ficha de Monitorização Ambiental***).

Na Figura 3.2 encontra-se ilustrado o ponto de recolha de águas subterrâneas **2**, referente à Nascente 59.

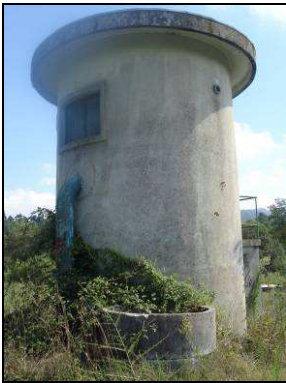
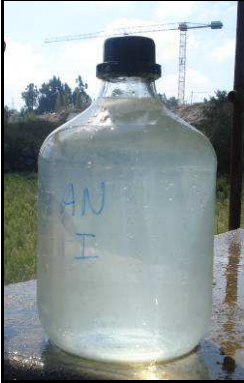
<p>Descrição Organoléptica:</p> <p>Cor: amarelada;</p> <p>Aparência: ligeiramente turva;</p> <p>Cheiro: inodoro.</p>	Parâmetros (medição <i>in situ</i>)		Temperatura (°C)	15	Condutividade (µS/cm)	163	pH (Escala de Sorensen)	6,9
Parâmetros (medição <i>in situ</i>)									
Temperatura (°C)	15								
Condutividade (µS/cm)	163								
pH (Escala de Sorensen)	6,9								
<p>Foto:</p> <div style="display: flex; justify-content: space-around; align-items: center;">
