# RELATÓRIO DE MONITORIZAÇÃO DOS RECURSOS HÍDRICOS

**7.<sup>a</sup> CAMPANHA**

Concessão Norte - Variante à EN 207: Nó do IP9  
(Longra) / Felgueiras

**AGOSTO DE 2008**

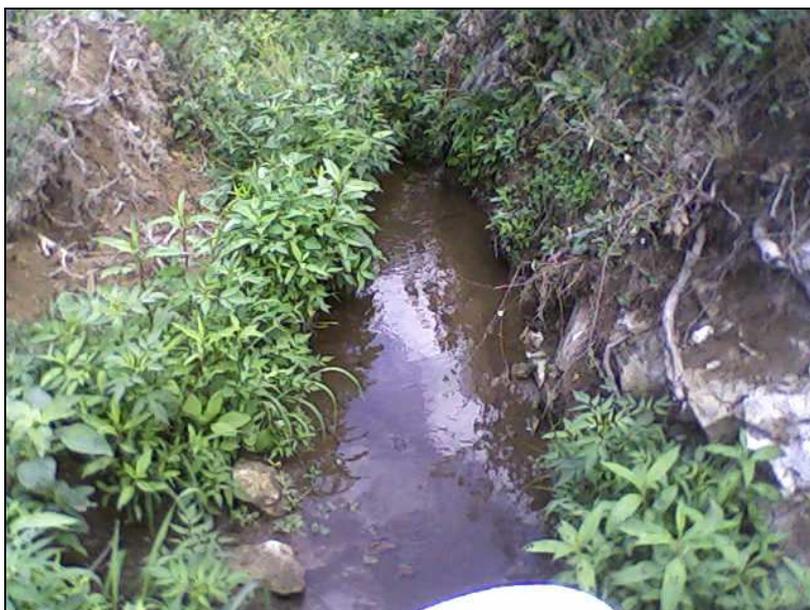
**Figura 3.1** – Ponto de recolha LAS1-M.

Na Figura 3.1 encontra-se ilustrado o ponto de recolha de águas superficiais **LAS1-M**, localizado ao km 0+222 da Ligação à EN207-2 Sul, num afluente do rio Sousa com caudal sazonal - montante.

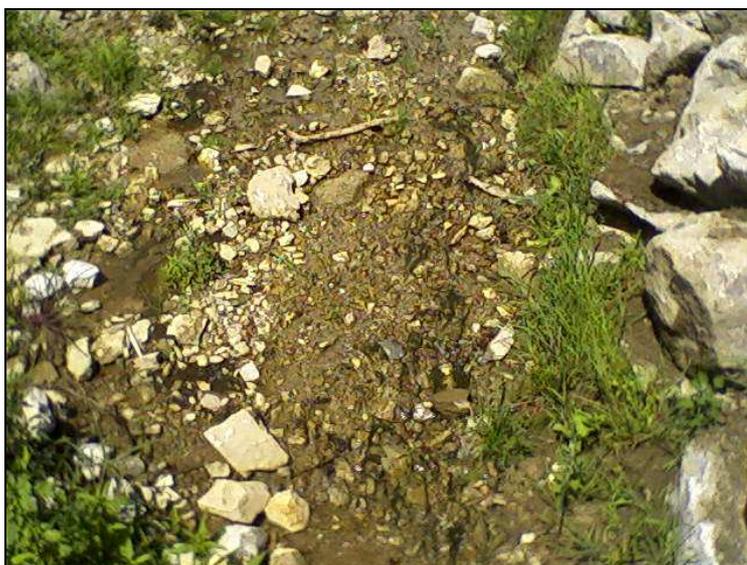
**Figura 3.2** – Ponto de recolha LAS1-J.

Na Figura 3.2 encontra-se ilustrado o ponto de recolha de águas superficiais **LAS1-J**, localizado ao km 0+222 da Ligação à EN207-2 Sul, num afluente do rio Sousa com caudal sazonal – jusante.

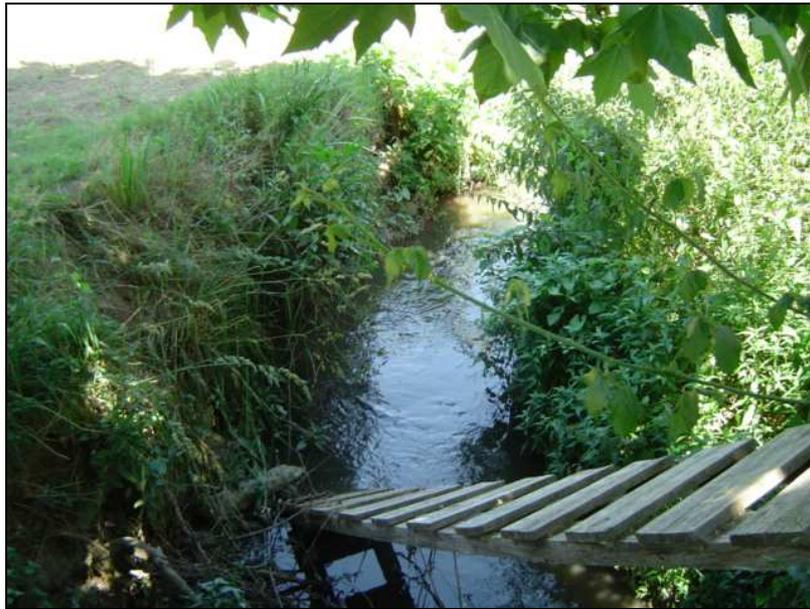
**Figura 3.3** – Ponto de recolha LAS2-M.

Na Figura 3.3 encontra-se ilustrado o ponto de recolha de águas superficiais **LAS2-M**, localizado ao km 2+509 da Variante à EN207, num afluente do rio Sousa, com caudal permanente – montante.

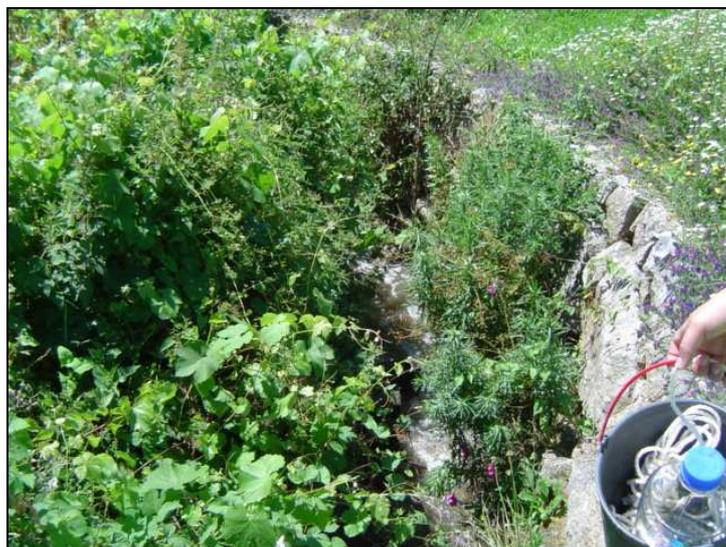
**Figura 3.4** – Ponto de recolha LAS2-J.

Na Figura 3.4 encontra-se ilustrado o ponto de recolha de águas superficiais **LAS2-J**, localizado ao km 2+509 da Variante à EN207, num afluente do rio Sousa, com caudal permanente – jusante.

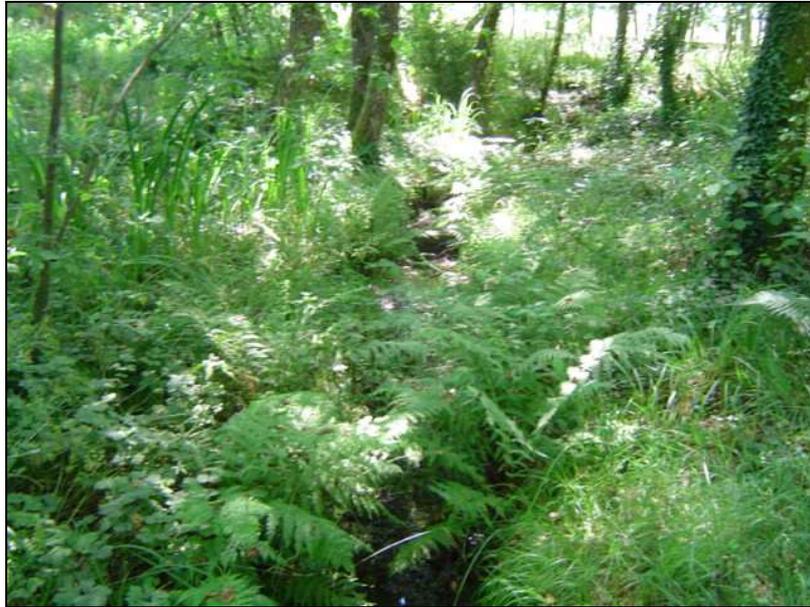
**Figura 3.5** – Ponto de recolha LAS2-A.

Na Figura 3.5 encontra-se ilustrado o ponto de recolha de águas superficiais **LAS2-A**, localizado ao km 2+000 da Ligação à EN101.

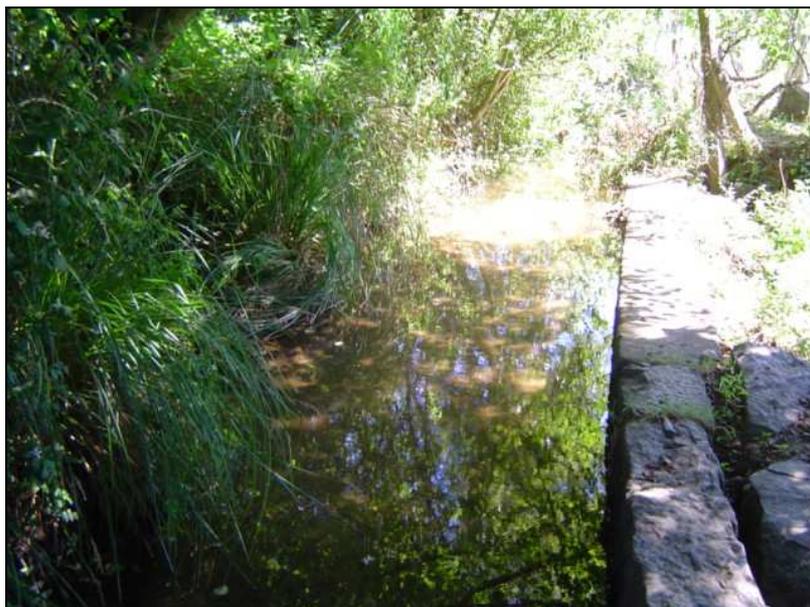
**Figura 3.6** – Ponto de recolha LAS3-M.

Na Figura 3.6 encontra-se ilustrado o ponto de recolha de águas superficiais **LAS3-M**, localizado ao km 0+680 da Ligação à EN101, no rio Sousa, com caudal permanente – montante.

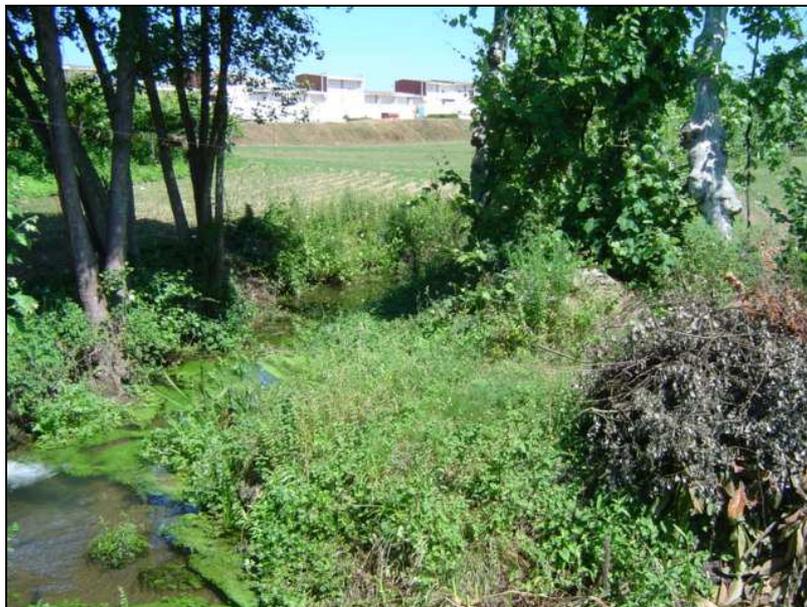
**Figura 3.7** – Ponto de recolha LAS3-J.

Na Figura 3.7 encontra-se ilustrado o ponto de recolha de águas superficiais **LAS3-J**, localizado ao km 0+680 da Ligação à EN101, no rio Sousa, com caudal permanente – jusante.

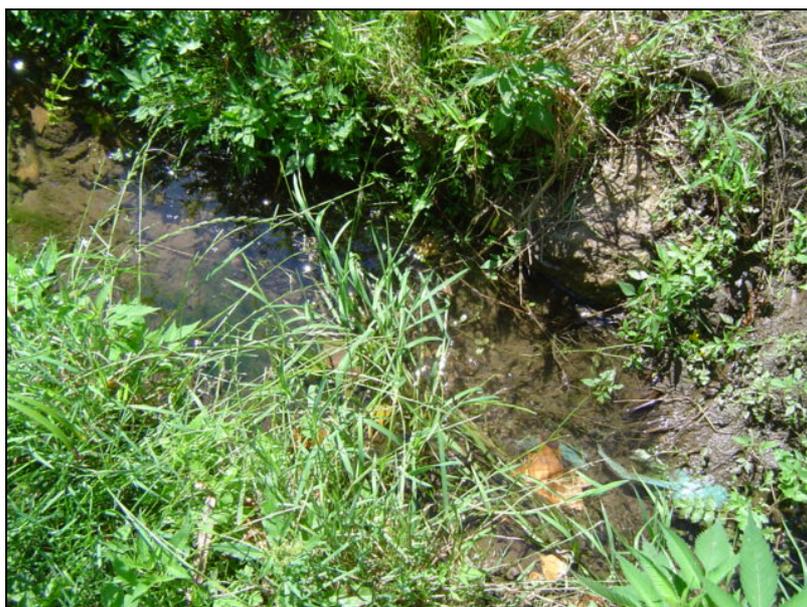
**Figura 3.8** – Ponto de recolha LEV1.

Na Figura 3.8 encontra-se ilustrado o ponto de recolha de águas superficiais **LEV1**, localizado junto à Quinta da Telheira, identificadas como a levada da Quinta.

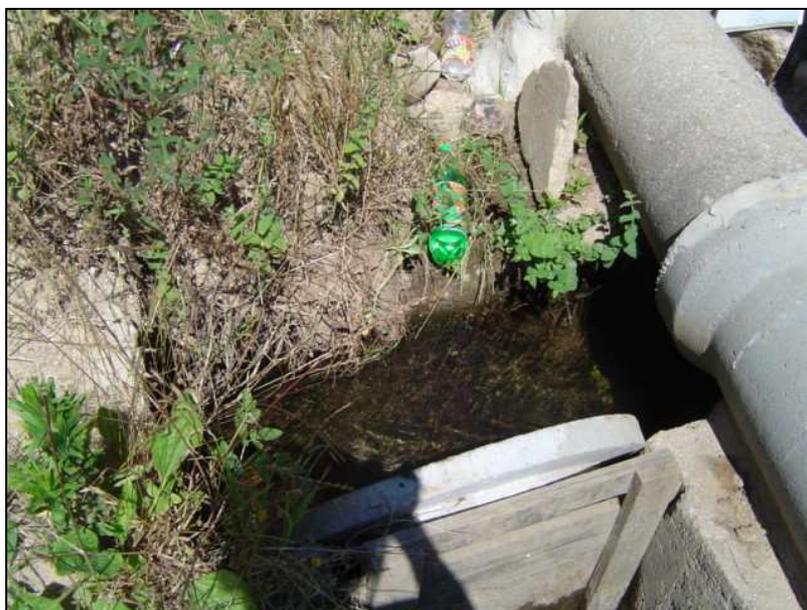
**Figura 3.9** – Ponto de recolha LEV2.

Na Figura 3.9 encontra-se ilustrado o ponto de recolha de águas superficiais **LEV2**, localizado junto à Quinta da Telheira, identificadas como a levada dos consortes / levada do Sousa.

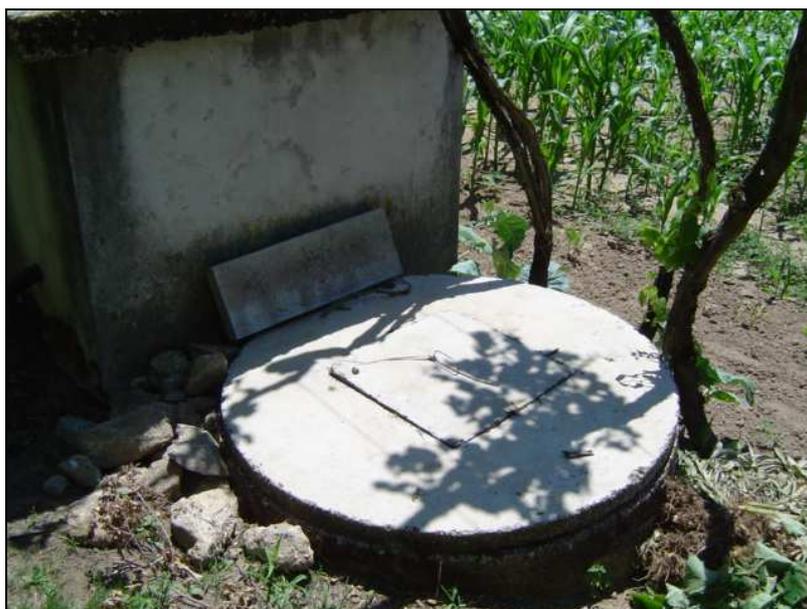
**Figura 3.10** – Ponto de recolha SUB1.

Na Figura 3.10 encontra-se ilustrado o ponto de recolha de águas superficiais **SUB1**, localizado 60 metros a Nordeste do km 0+300 do Rest. 3.

O valor obtido para o parâmetro Ferro, nos pontos SUB1 e SUB2 excederam o Valor Máximo Recomendável (VMR) do Anexo I na Categoria A1 do Decreto-Lei n.º 236/98, de 1 de Agosto. Relativamente à concentração do Ferro, é de referir que este parâmetro, em águas subterrâneas e em condições redutoras, pode apresentar concentrações elevadas, podendo atingir até 10 mg/L. Eventualmente, poderão também ter ocorrido contaminações industriais, através de infiltrações no solo, ou resultar de corrosões de elementos metálicos (ferro ou aço) que estejam em contacto com as águas dos poços ou aquíferos. De referir que, os pontos SUB1 e SUB 2, no decorrer da Campanha de Referência, registavam já elevados valores de ferro.

Em relação à concentração de Ferro, é de referir que este parâmetro, em águas subterrâneas e em condições redutoras, pode apresentar concentrações elevadas, podendo atingir até 10 mg/L. Eventualmente, poderão também ter ocorrido contaminações industriais, através de infiltrações no solo, ou resultar de corrosões de elementos metálicos (ferro ou aço) que estejam em contacto com as águas dos poços ou aquíferos.

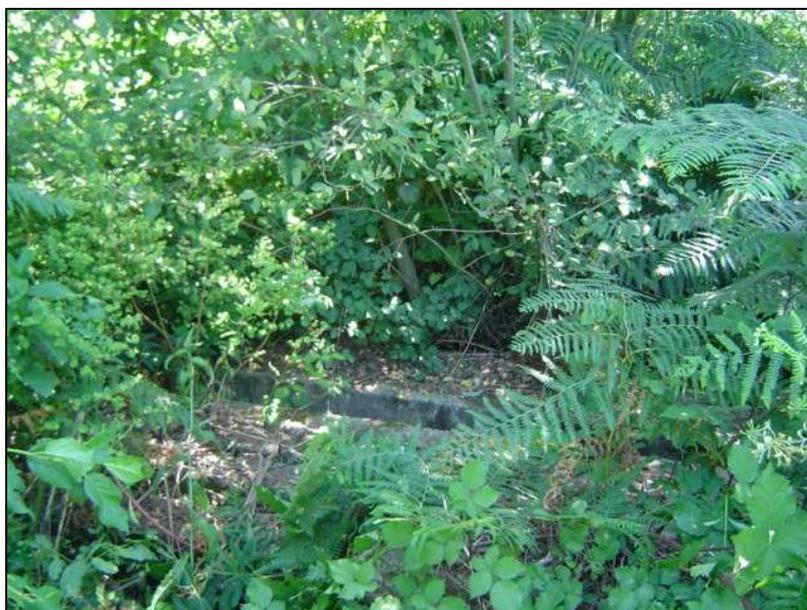
**Figura 3.11** – Ponto de recolha SUB2.

Na Figura 3.11 encontra-se ilustrado o ponto de recolha de águas superficiais **SUB2**, localizado 40 metros a Nordeste do km 0+200 do Rest. 3.

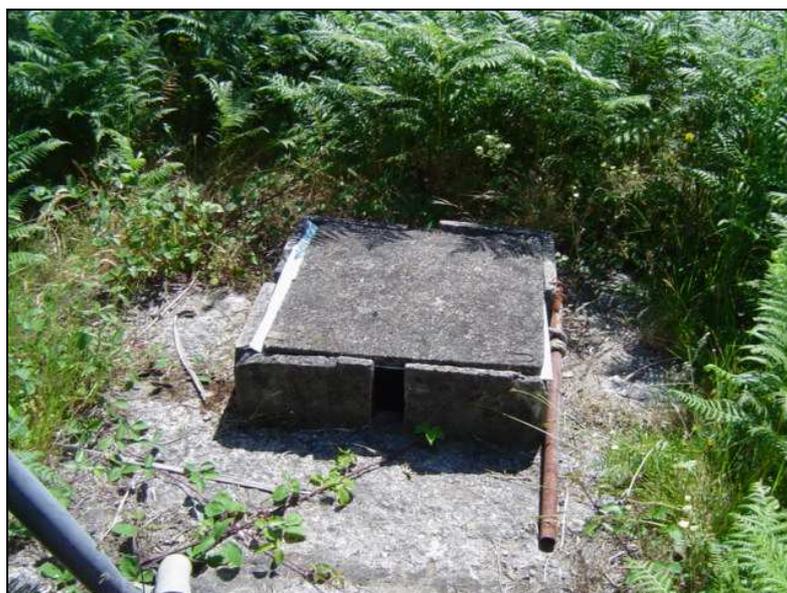
**Figura 3.12** – Ponto de recolha SUB3.

Na Figura 3.12 encontra-se ilustrado o ponto de recolha de águas superficiais **SUB3**, localizado a 130 metros a Sul do km 2+300 da Variante à EN207.

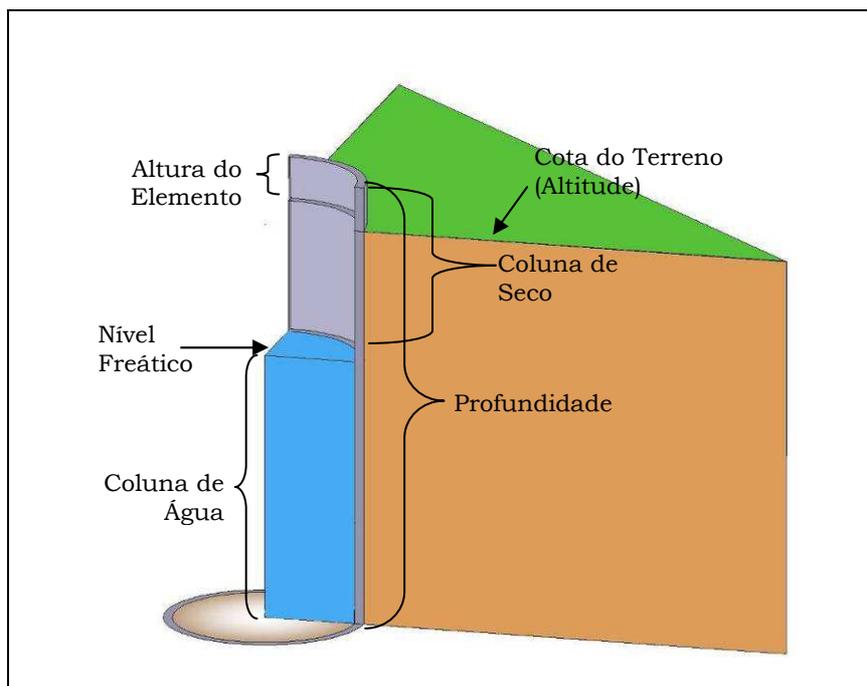
A Figura 3.13 apresenta-se, em esquema, a metodologia utilizada na medição do nível freático dos poços, bem como a terminologia utilizada.

**Figura 3.13** – Esquema representativo da metodologia utilizada na medição do nível freático dos poços.

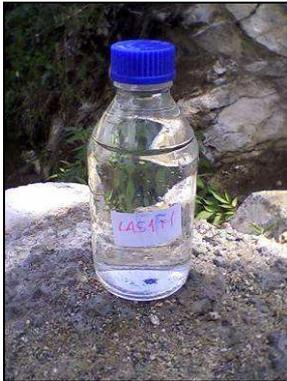
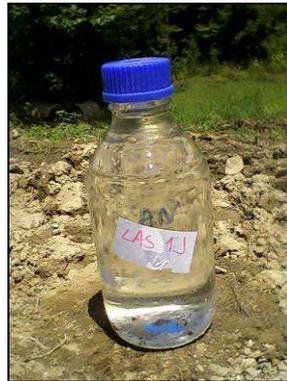
<p><b>Figura 3.14</b> – Análise organoléptica no ponto LAS1-M.</p>	<p><b>Figura 3.15</b> – Análise organoléptica no ponto LAS1-J.</p>

No ponto LAS1, quer a montante, quer a jusante da empreitada, as amostras apresentavam-se límpidas, sem turvação nem odor associados, tal como é possível confirmar no registo fotográfico da análise qualitativa efectuada.

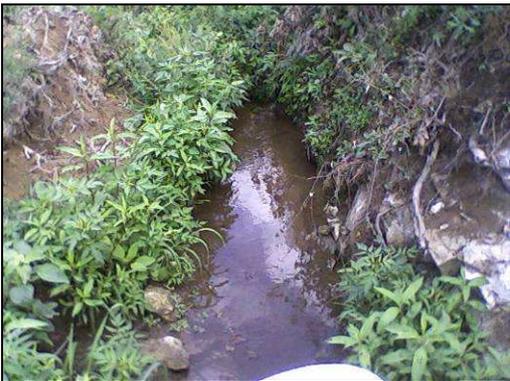
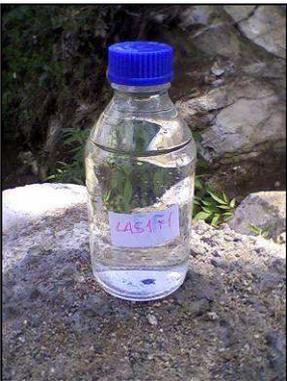
<p><b>Descrição Organoléptica:</b></p> <p><b>Cor:</b> incolor;</p> <p><b>Aparência:</b> límpida;</p> <p><b>Cheiro:</b> inodoro.</p>	Parâmetros (medição <i>in situ</i> )		<b>Temperatura (°C)</b>	18	<b>Condutividade (µS/cm)</b>	200	<b>pH (Escala de Sorensen)</b>	7,2
Parâmetros (medição <i>in situ</i> )									
<b>Temperatura (°C)</b>	18								
<b>Condutividade (µS/cm)</b>	200								
<b>pH (Escala de Sorensen)</b>	7,2								
<p><b>Foto:</b></p> <div style="display: flex; justify-content: space-around;">

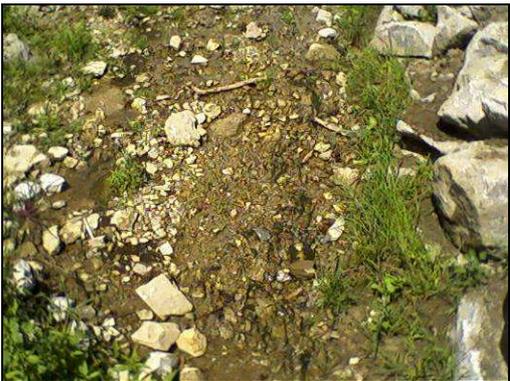
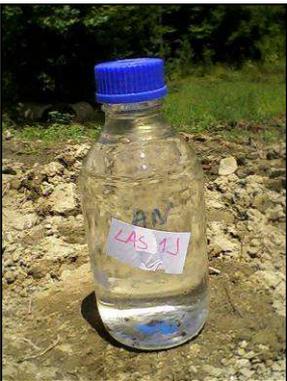
<p><b>Descrição Organoléptica:</b></p> <p><b>Cor:</b> incolor;</p> <p><b>Aparência:</b> límpida;</p> <p><b>Cheiro:</b> inodoro.</p>	Parâmetros (medição <i>in situ</i> )		<b>Temperatura (°C)</b>	18	<b>Condutividade (µS/cm)</b>	140	<b>pH (Escala de Sorensen)</b>	7,3
Parâmetros (medição <i>in situ</i> )									
<b>Temperatura (°C)</b>	18								
<b>Condutividade (µS/cm)</b>	140								
<b>pH (Escala de Sorensen)</b>	7,3								
<p><b>Foto:</b></p> <div style="display: flex; justify-content: space-around;">

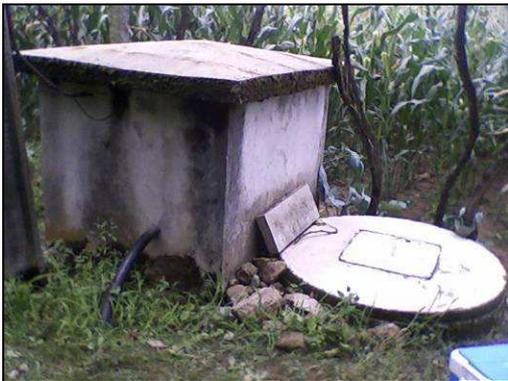
<p><b>Descrição Organoléptica:</b>  <b>Cor:</b> incolor;  <b>Aparência:</b> límpida;  <b>Cheiro:</b> inodoro.</p>	Parâmetros (medição <i>in situ</i> )		Temperatura (°C)	18	Condutividade (µS/cm)	73	pH (Escala de Sorensen)	5,9	Coluna de Água (m)	3,75
Parâmetros (medição <i>in situ</i> )											
Temperatura (°C)	18										
Condutividade (µS/cm)	73										
pH (Escala de Sorensen)	5,9										
Coluna de Água (m)	3,75										
<p><b>Foto:</b></p> <div style="display: flex; justify-content: space-around;">

</div>											
<p><b>Observações:</b>  - Observava-se matéria vegetal em suspensão</p>

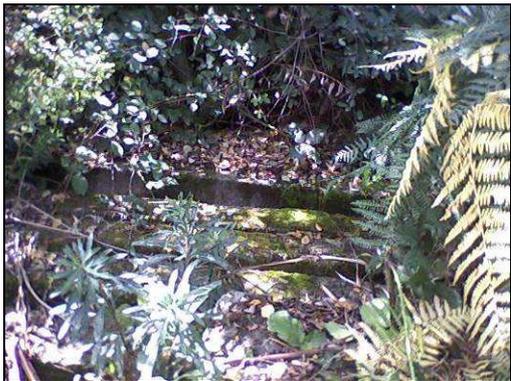
<p><b>Descrição Organoléptica:</b></p> <p><b>Cor:</b> incolor;</p> <p><b>Aparência:</b> límpida;</p> <p><b>Cheiro:</b> inodoro.</p>	Parâmetros (medição <i>in situ</i> )		<b>Temperatura (°C)</b>	18	<b>Condutividade (µS/cm)</b>	47	<b>pH (Escala de Sorensen)</b>	5,5	<b>Coluna de Água (m)</b>	4,40
Parâmetros (medição <i>in situ</i> )											
<b>Temperatura (°C)</b>	18										
<b>Condutividade (µS/cm)</b>	47										
<b>pH (Escala de Sorensen)</b>	5,5										
<b>Coluna de Água (m)</b>	4,40										
<p><b>Foto:</b></p> <div style="display: flex; justify-content: space-around;">

</div>											
<p><b>Observações:</b></p> <ul style="list-style-type: none"><li>- Observava-se matéria vegetal em suspensão</li></ul>

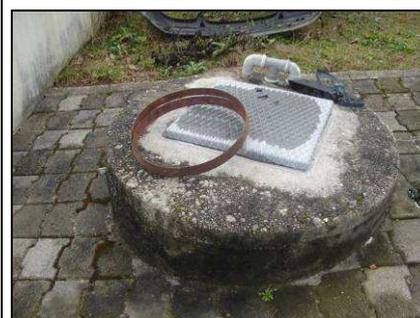
O poço abastece três casas e tem uma mina associada.

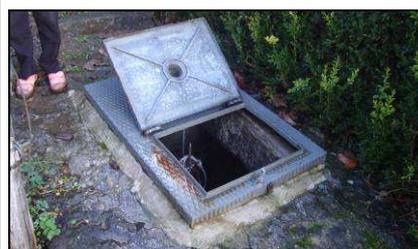
O poço tem um tanque associado com as dimensões 2,00m x2,00m x 0,60m e com uma coluna de água de 30cm.

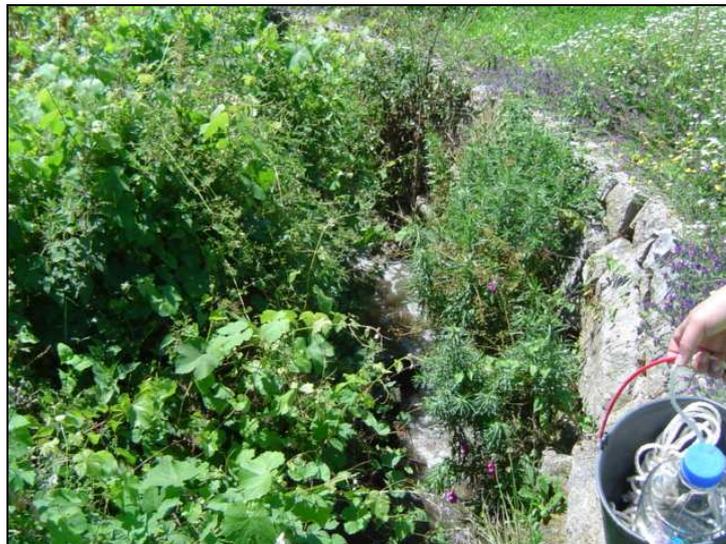
**Figura 3.4** – Ponto de recolha LAS2-J.

Na Figura 3.4 encontra-se ilustrado o ponto de recolha de águas superficiais **LAS2-J**, localizado ao km 2+509 da Variante à EN207, num afluente do rio Sousa, com caudal permanente – jusante.

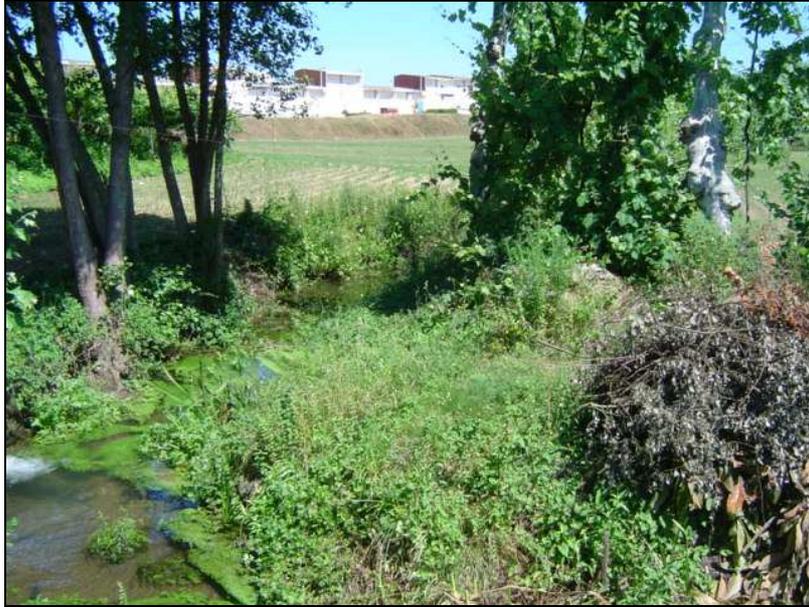
**Figura 3.7** – Ponto de recolha LAS3-J.

Na Figura 3.7 encontra-se ilustrado o ponto de recolha de águas superficiais **LAS3-J**, localizado ao km 0+680 da Ligação à EN101, no rio Sousa, com caudal permanente – jusante.

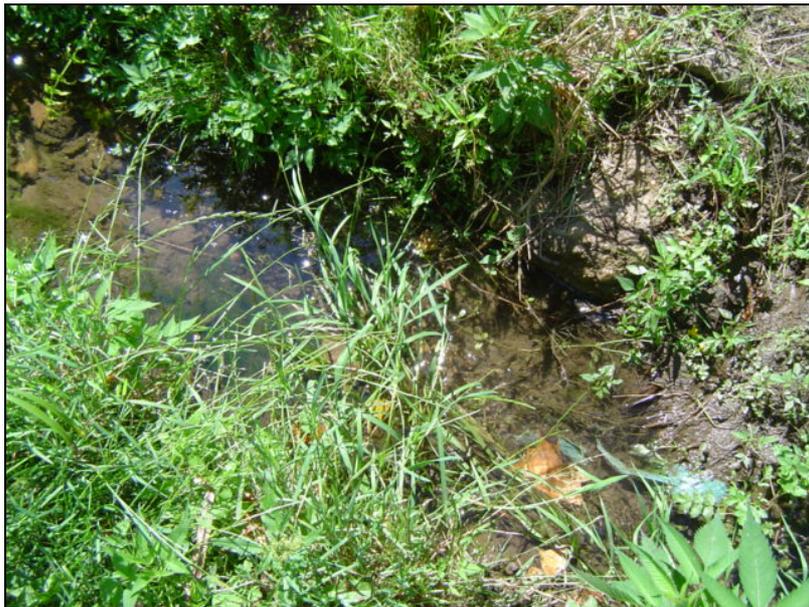
**Figura 3.8** – Ponto de recolha LEV1.

Na Figura 3.8 encontra-se ilustrado o ponto de recolha de águas superficiais **LEV1**, localizado junto à Quinta da Telheira, identificadas como a levada da Quinta.

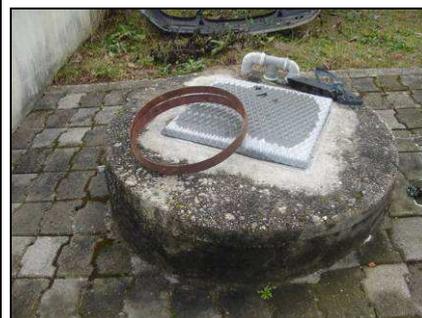
O poço abastece três casas e tem uma mina associada.
