RELATÓRIO DE MONITORIZAÇÃO DOS RECURSOS HÍDRICOS

9.ª CAMPANHA

Concessão Norte - Variante à EN 207: Nó do IP9
(Longra) / Felgueiras

OUTUBRO DE 2008

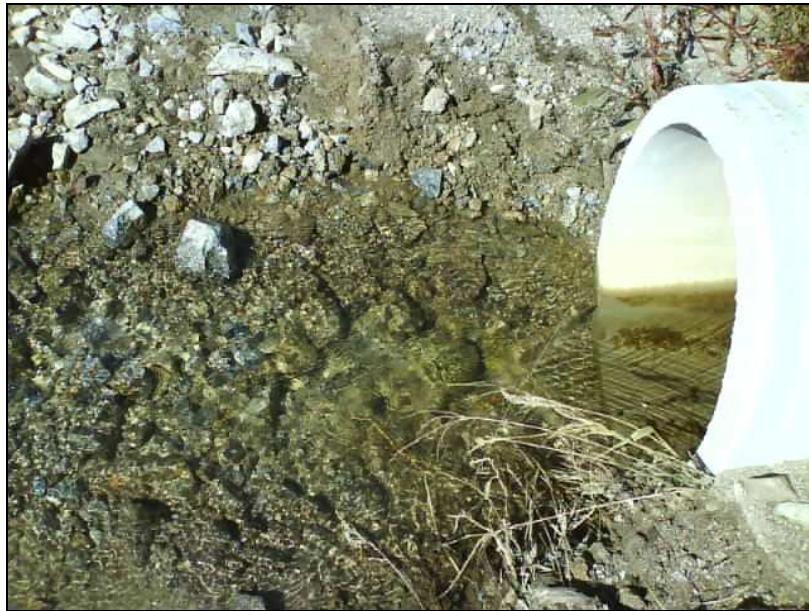
Figura 3.1 – Ponto de recolha LAS1-M.

Na Figura 3.1 encontra-se ilustrado o ponto de recolha de águas superficiais **LAS1-M**, localizado ao km 0+222 da Ligação à EN207-2 Sul, num afluente do rio Sousa com caudal sazonal - montante.

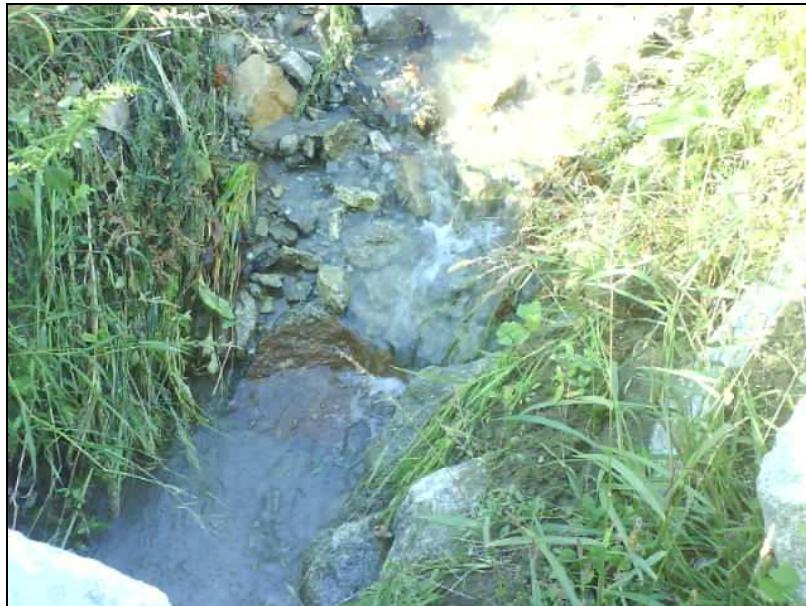
Figura 3.2 – Ponto de recolha LAS1-J.

Na Figura 3.2 encontra-se ilustrado o ponto de recolha de águas superficiais **LAS1-J**, localizado ao km 0+222 da Ligação à EN207-2 Sul, num afluente do rio Sousa com caudal sazonal - jusante.

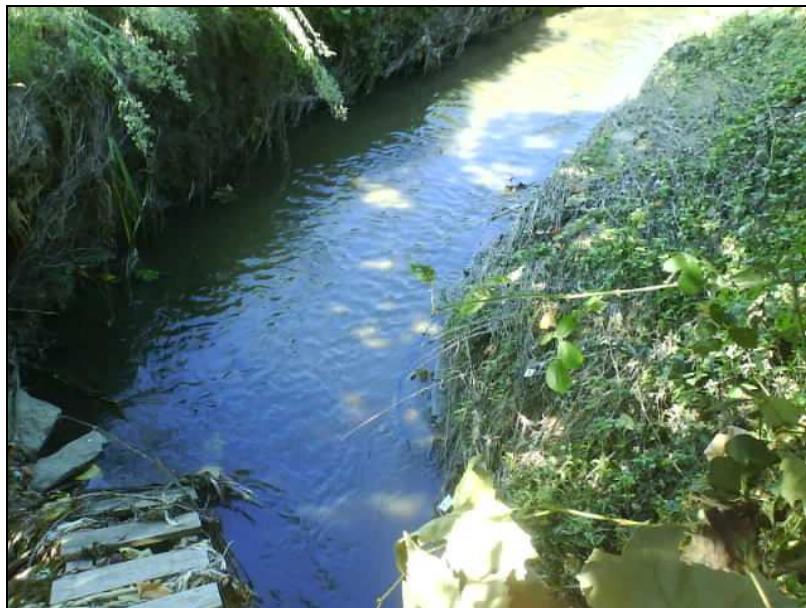
Figura 3.3 – Ponto de recolha LAS2-M.

Na Figura 3.3 encontra-se ilustrado o ponto de recolha de águas superficiais **LAS2-M**, localizado ao km 2+509 da Variante à EN207, num afluente do rio Sousa, com caudal permanente – montante.

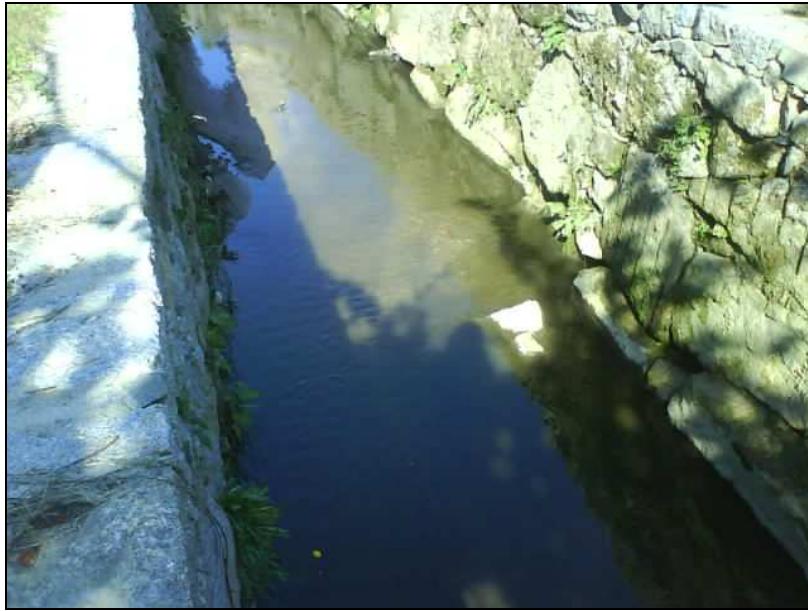
Figura 3.4 – Ponto de recolha LAS2-J.

Na Figura 3.4 encontra-se ilustrado o ponto de recolha de águas superficiais **LAS2-J**, localizado ao km 2+509 da Variante à EN207, num afluente do rio Sousa, com caudal permanente – jusante.

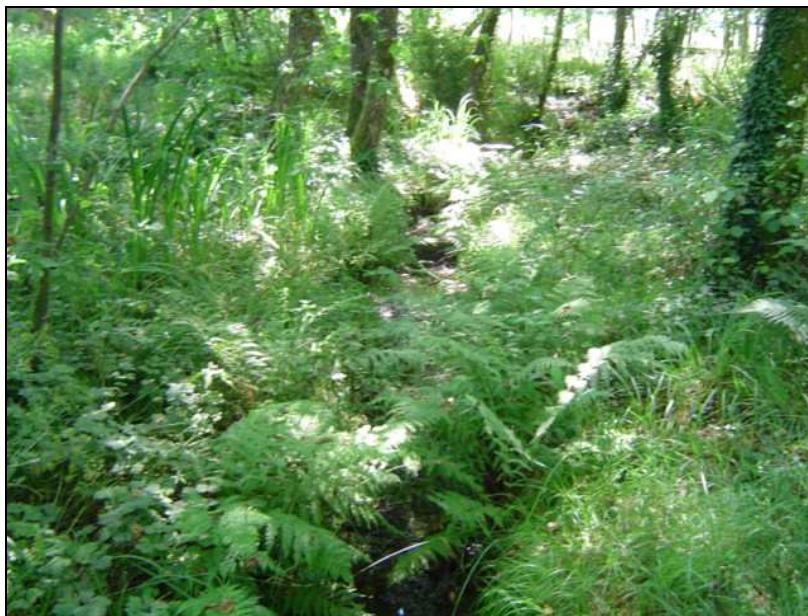
Figura 3.5 – Ponto de recolha LAS2-A.

Na Figura 3.5 encontra-se ilustrado o ponto de recolha de águas superficiais **LAS2-A**, localizado ao km 2+000 da Ligaçāo à EN101.

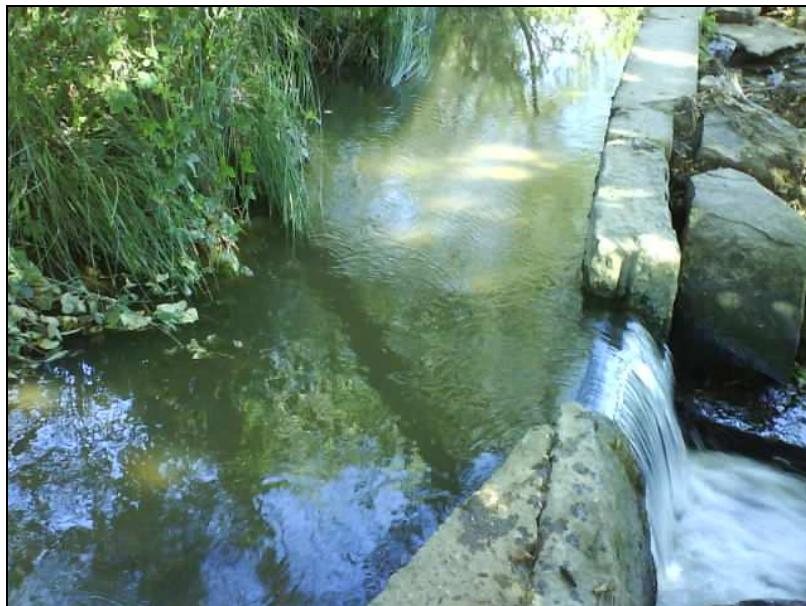
Figura 3.6 – Ponto de recolha LAS3-M.

Na Figura 3.6 encontra-se ilustrado o ponto de recolha de águas superficiais **LAS3-M**, localizado ao km 0+680 da Ligação à EN101, no rio Sousa, com caudal permanente – montante.

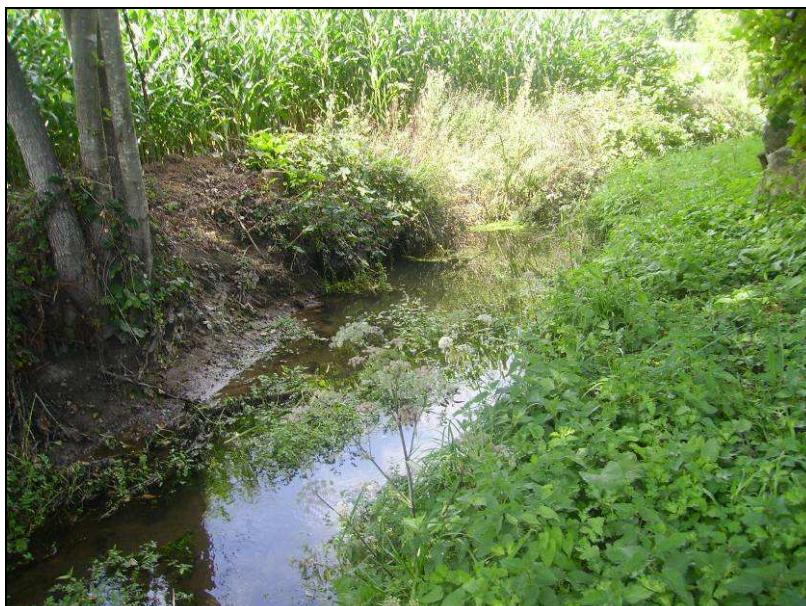
Figura 3.7 – Ponto de recolha LAS3-J.

Na Figura 3.7 encontra-se ilustrado o ponto de recolha de águas superficiais **LAS3-J**, localizado ao km 0+680 da Ligação à EN101, no rio Sousa, com caudal permanente – jusante.

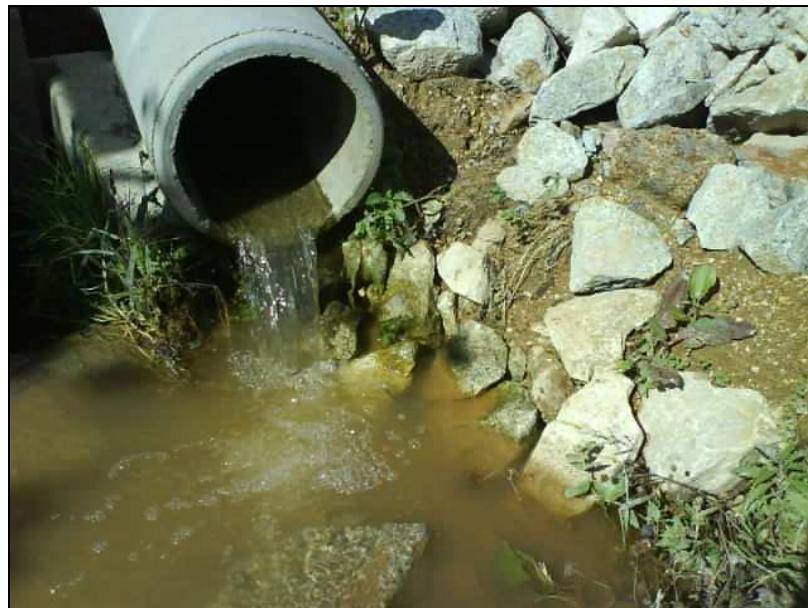
Figura 3.8 – Ponto de recolha LEV1.

Na Figura 3.8 encontra-se ilustrado o ponto de recolha de águas superficiais **LEV1**, localizado junto à Quinta da Telheira, identificada como a levada da Quinta.

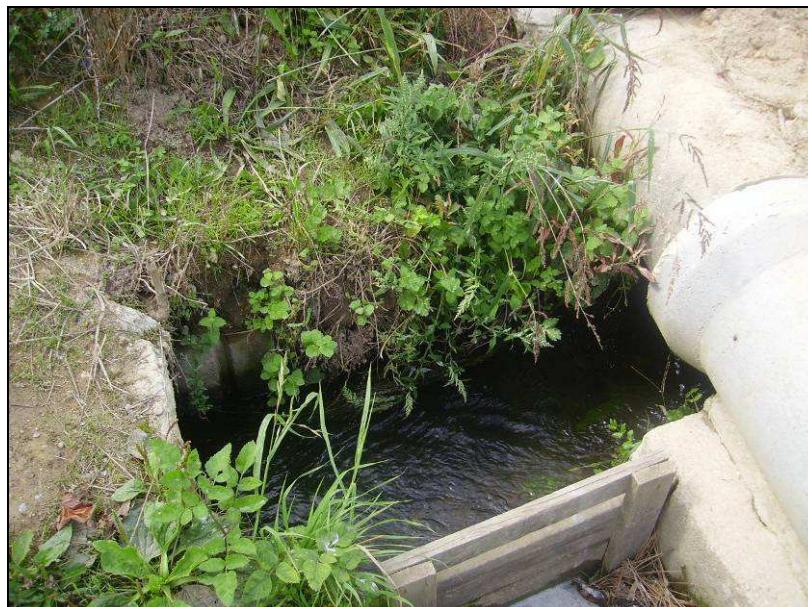
Figura 3.9 – Ponto de recolha LEV2.

Na Figura 3.9 encontra-se ilustrado o ponto de recolha de águas superficiais **LEV2**, localizado junto à Quinta da Telheira, identificada como a levada dos consortes / levada do Sousa.

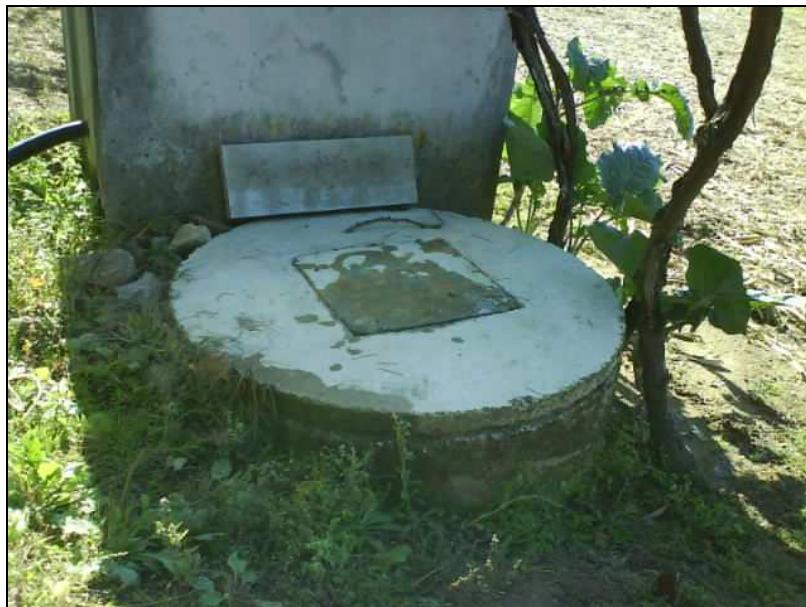
Figura 3.10 – Ponto de recolha SUB1.

Na Figura 3.10 encontra-se ilustrado o ponto de recolha de águas subterrâneas **SUB1**, localizado 60 metros a Nordeste do km 0+300 do Rest. 3.

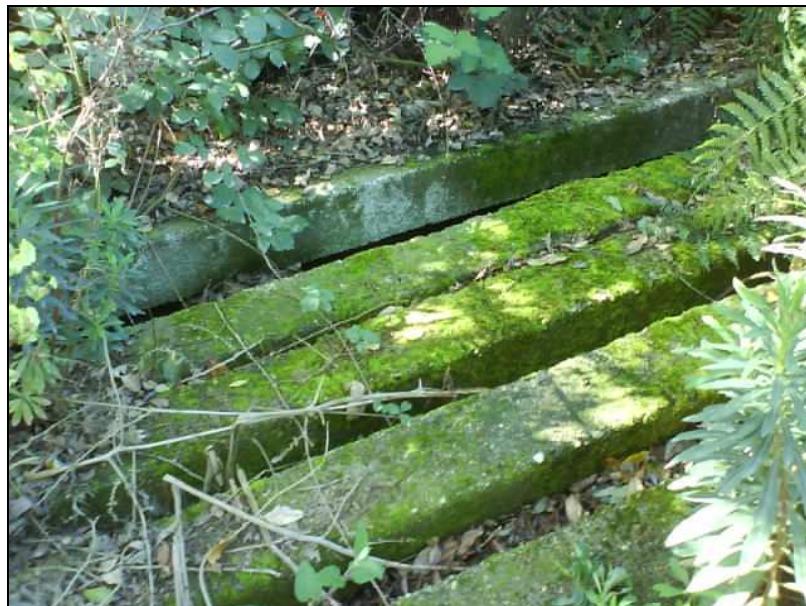
Figura 3.11 – Ponto de recolha SUB2.

Na Figura 3.11 encontra-se ilustrado o ponto de recolha de águas subterrâneas **SUB2**, localizado 40 metros a Nordeste do km 0+200 do Rest. 3.

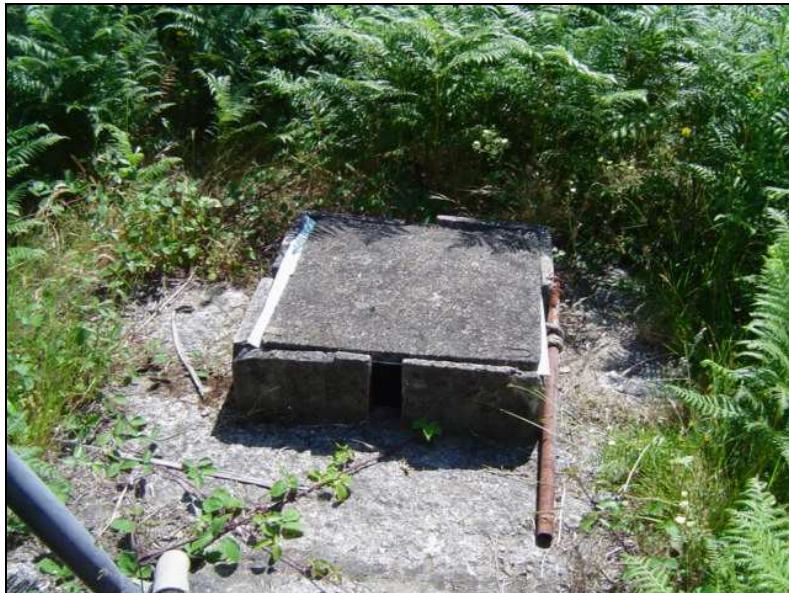
Figura 3.12 – Ponto de recolha SUB3.

Na Figura 3.12 encontra-se ilustrado o ponto de recolha de águas subterrâneas **SUB3**, localizado a 130 metros a Sul do km 2+300 da Variante à EN207.

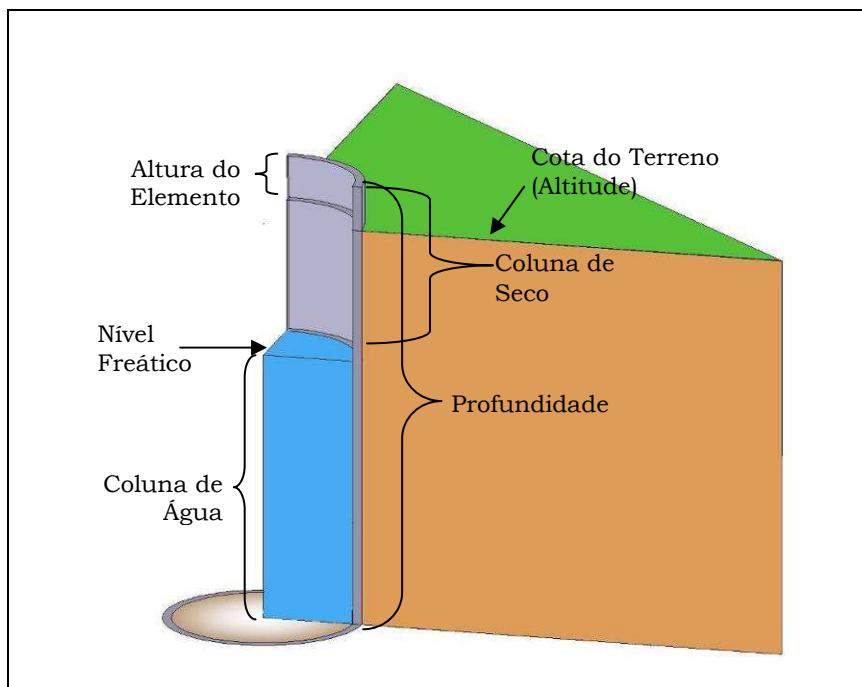
Como informação adicional, mediu-se ainda a altura desde o solo até ao ponto mais elevado do elemento em causa, isto é, ao ponto mais elevado do muro que rodeia o poço, a partir do qual se efectuaram as medições.

A Figura 3.13 apresenta-se, em esquema, a metodologia utilizada na medição do nível freático dos poços, bem como a terminologia utilizada.

Figura 3.13 – Esquema representativo da metodologia utilizada na medição do nível freático dos poços.

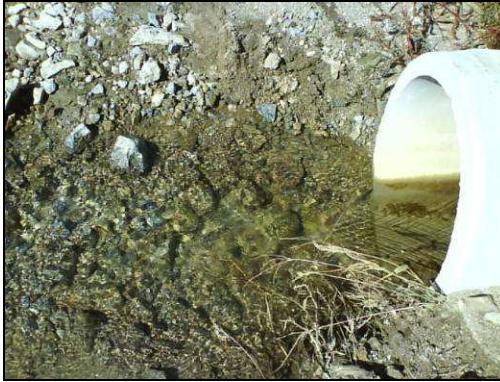
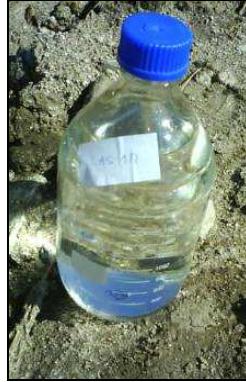
Parâmetros (medição <i>in situ</i>)		Temperatura (°C)	18	Condutividade ($\mu\text{S}/\text{cm}$)	204	pH (Escala de Sorenson)	6,3
Parâmetros (medição <i>in situ</i>)									
Temperatura (°C)	18								
Condutividade ($\mu\text{S}/\text{cm}$)	204								
pH (Escala de Sorenson)	6,3								
Foto:	<div style="display: flex; justify-content: space-around;">

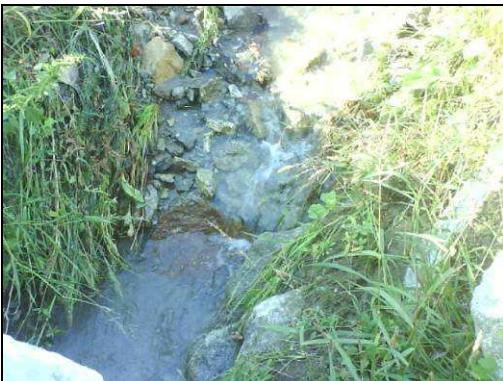
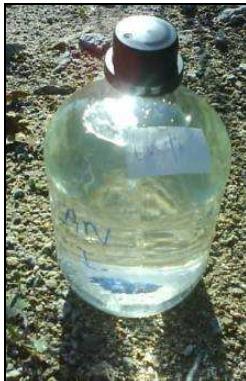
Parâmetros (medição <i>in situ</i>)		Temperatura (°C)	18	Condutividade (µS/cm)	177	pH (Escala de Sorensen)	6,8
Parâmetros (medição <i>in situ</i>)									
Temperatura (°C)	18								
Condutividade (µS/cm)	177								
pH (Escala de Sorensen)	6,8								
Foto:

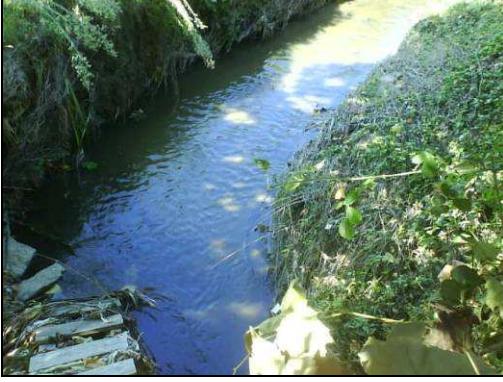
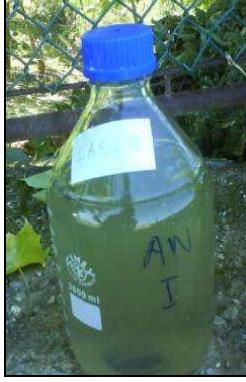
<p>Descrição Organoléptica: Cor: castanha; Aparência: turva; Cheiro: odor associado a efluentes domésticos.</p>	Parâmetros (medição <i>in situ</i>)		Temperatura (°C)	18	Condutividade (µS/cm)	692	pH (Escala de Sorenson)	7,2
Parâmetros (medição <i>in situ</i>)									
Temperatura (°C)	18								
Condutividade (µS/cm)	692								
pH (Escala de Sorenson)	7,2								
Foto: <div style="display: flex; justify-content: space-around;">

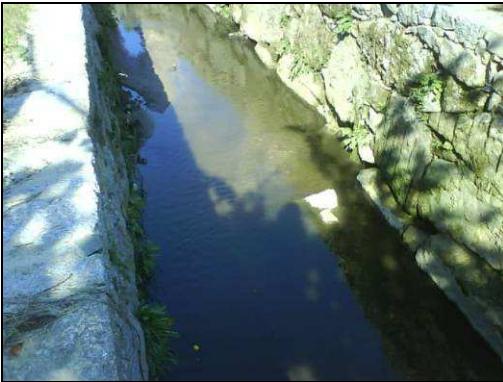
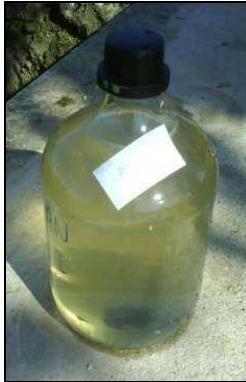
<p>Descrição Organoléptica: Cor: amarelada; Aparência: turva; Cheiro: odor associado a efluentes domésticos.</p>	Parâmetros (medição <i>in situ</i>)		Temperatura (°C)	18	Condutividade (µS/cm)	548	pH (Escala de Sorenson)	7,1
Parâmetros (medição <i>in situ</i>)									
Temperatura (°C)	18								
Condutividade (µS/cm)	548								
pH (Escala de Sorenson)	7,1								
Foto:

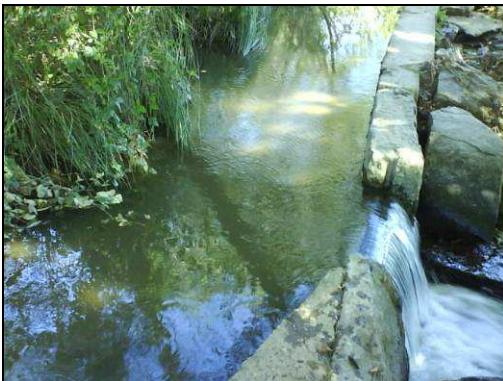
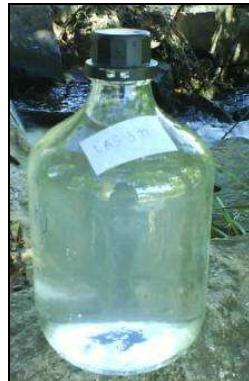
<p>Descrição Organoléptica: Cor: amarelada; Aparência: turva; Cheiro: sem odor associado.</p>	Parâmetros (medição <i>in situ</i>)		Temperatura (°C)	18	Condutividade (µS/cm)	134	pH (Escala de Sorenson)	6,5
Parâmetros (medição <i>in situ</i>)									
Temperatura (°C)	18								
Condutividade (µS/cm)	134								
pH (Escala de Sorenson)	6,5								
Foto: <div style="display: flex; justify-content: space-around;">

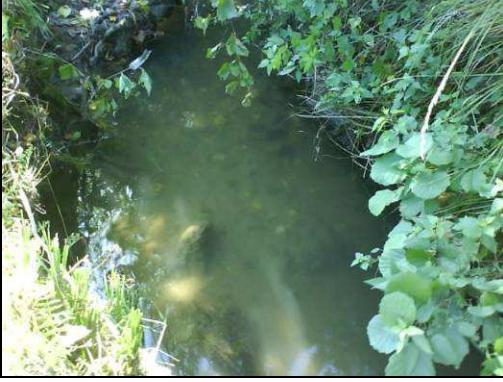
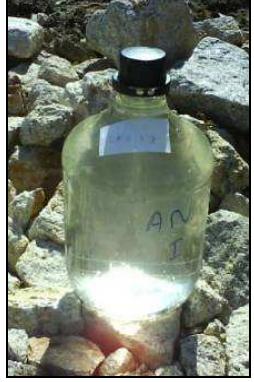
<p>Descrição Organoléptica:</p> <p>Cor: amarelada;</p> <p>Aparência: turva;</p> <p>Cheiro: sem odor associado.</p>	Parâmetros (medição <i>in situ</i>)		Temperatura (°C)	18	Condutividade (µS/cm)	131	pH (Escala de Sorenson)	6,5
Parâmetros (medição <i>in situ</i>)									
Temperatura (°C)	18								
Condutividade (µS/cm)	131								
pH (Escala de Sorenson)	6,5								
<p>Foto:</p>

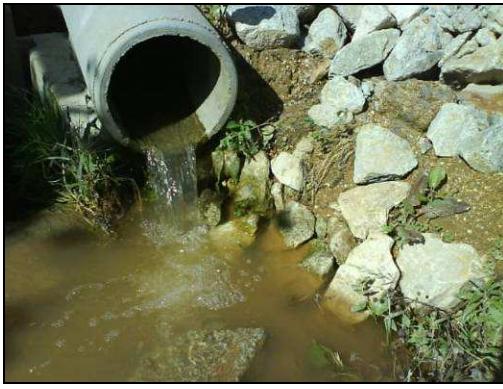
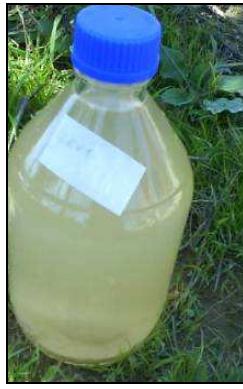
Descrição Organoléptica: Cor: acastanhada; Aparência: turva; Cheiro: sem odor associado.	Parâmetros (medição <i>in situ</i>)		Temperatura (°C)	18	Condutividade (µS/cm)	208	pH (Escala de Sorenson)	6,4
Parâmetros (medição <i>in situ</i>)									
Temperatura (°C)	18								
Condutividade (µS/cm)	208								
pH (Escala de Sorenson)	6,4								
Foto: <div style="display: flex; justify-content: space-around;">

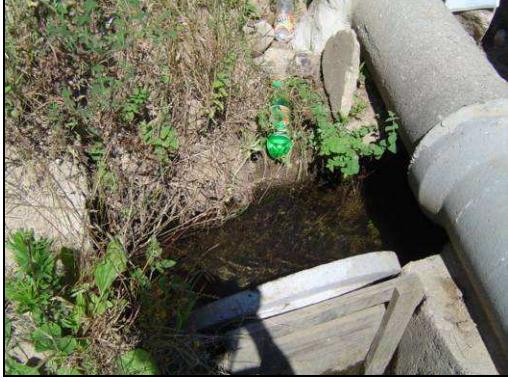
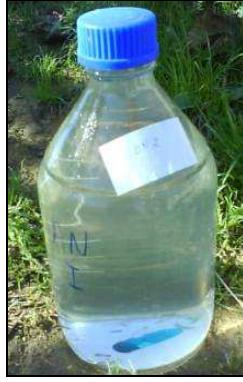
<p>Descrição Organoléptica: Cor: amarelada; Aparência: ligeiramente turva; Cheiro: sem odor associado.</p>	Parâmetros (medição <i>in situ</i>)		Temperatura (°C)	18	Condutividade (µS/cm)	140	pH (Escala de Sorenson)	6,4
Parâmetros (medição <i>in situ</i>)									
Temperatura (°C)	18								
Condutividade (µS/cm)	140								
pH (Escala de Sorenson)	6,4								
Foto: <div style="display: flex; justify-content: space-around;">

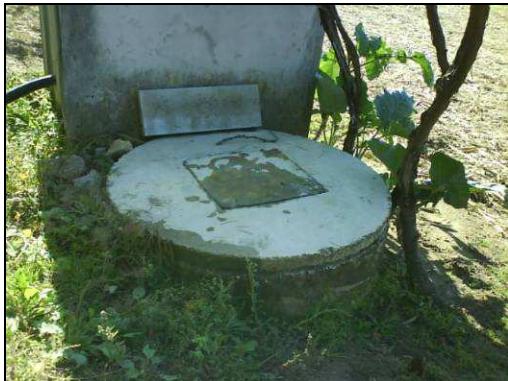
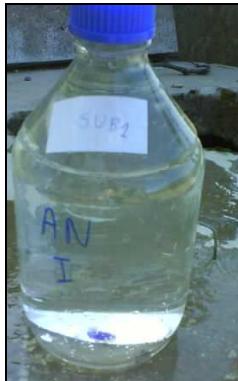
<p>Descrição Organoléptica: Cor: incolor; Aparência: limpida; Cheiro: sem odor associado.</p>	Parâmetros (medição <i>in situ</i>)		Temperatura (°C)	18	Condutividade (µS/cm)	80	pH (Escala de Sorenson)	5,7	Coluna de Água (m)	2,30
Parâmetros (medição <i>in situ</i>)											
Temperatura (°C)	18										
Condutividade (µS/cm)	80										
pH (Escala de Sorenson)	5,7										
Coluna de Água (m)	2,30										
Foto:

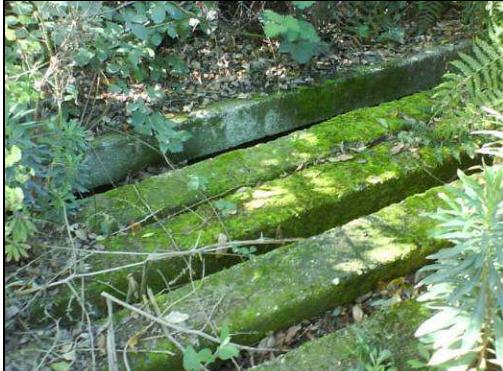
<p>Descrição Organoléptica: Cor: incolor; Aparência: limpida; Cheiro: sem odor associado.</p>	Parâmetros (medição <i>in situ</i>)		Temperatura (°C)	18	Condutividade (µS/cm)	62	pH (Escala de Sorenson)	5,6	Coluna de Água (m)	4,40
Parâmetros (medição <i>in situ</i>)											
Temperatura (°C)	18										
Condutividade (µS/cm)	62										
pH (Escala de Sorenson)	5,6										
Coluna de Água (m)	4,40										
Foto: <div style="display: flex; justify-content: space-around;">

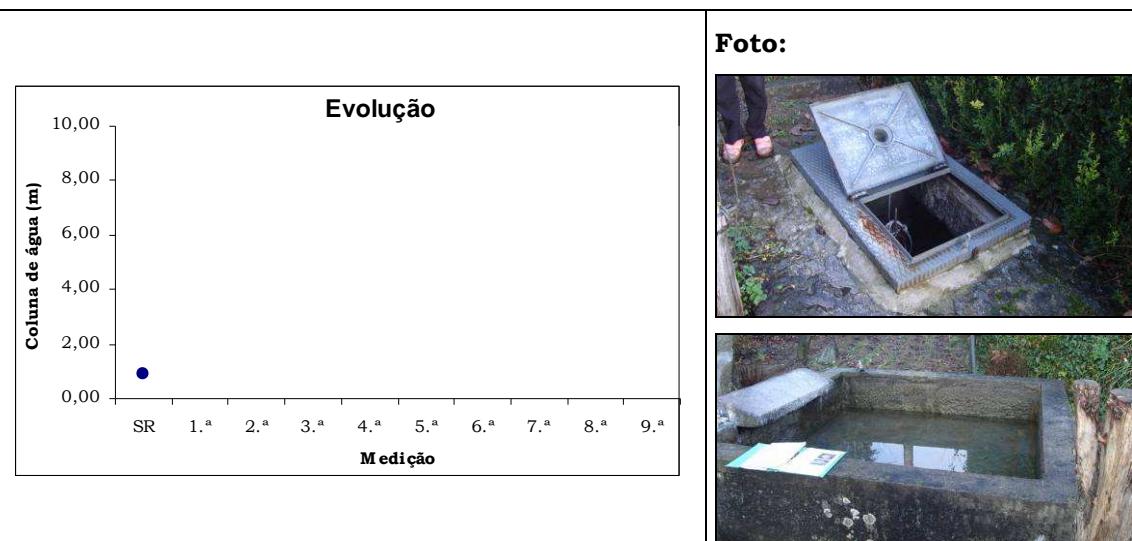
Medições	Coluna de Água (m)	Altura do Elemento (cm)	Data de Medição
SR	0,90	5	10-01-2008
1.^a	---	5	12-02-2008
2.^a	---	5	11-03-2008
3.^a	---	5	15-04-2008
4.^a	---	5	12-05-2008
5.^a	---	5	27-06-2008
6.^a	---	5	17-07-2008
7.^a	---	5	12-08-2008
8.^a	---	5	10-09-2008
9.^a	---	5	10-10-2008

O poço tem um tanque associado com as dimensões 2,00m x 2,00m x 0,60m e com uma coluna de água de 30cm.
