# **Monitorização da Flora e Vegetação**

## **Gasoduto, Ramal de Alta Pressão:**

### **Carriço – Leirosa – Lares**

Relatório final

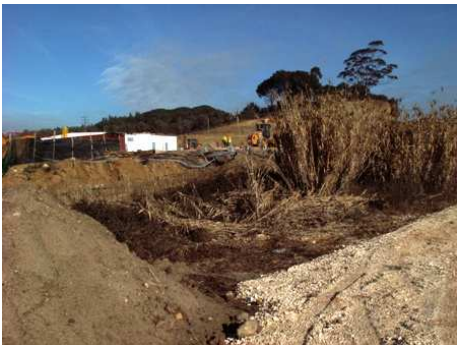
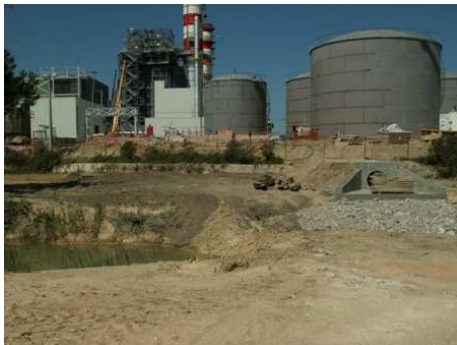
| Ponto de GPS | Descrição | Fonte de degradação | Durante a fase de obra | Após término da obra |
|---|---|---|---|---|
| 01 | Passagem de máquinas e trabalhos de realização de obras. Os materiais inerentes a esta obra foram retirados do local. | Desc | | |

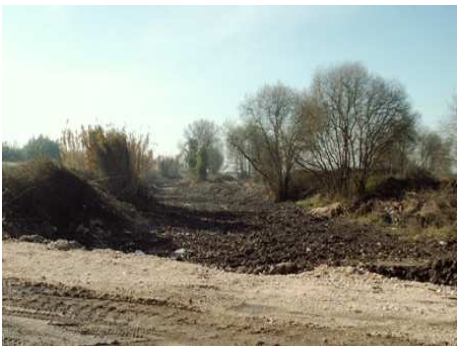
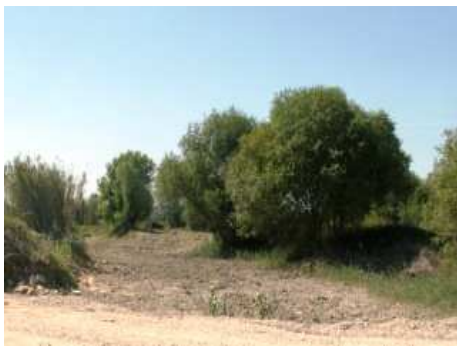
| Ponto de GPS | Descrição | Fonte de degradação | Durante a fase de obra | Após término da obra |
|---|---|---|---|---|
| 02 | <p>Corte de vegetação ripícola em zona potencial de <i>Populus nigra</i> e <i>Salix</i> Sp (habitat 92A0 - Florestas-galerias de <i>Salix alba</i> e <i>Populus alba</i>).</p> <p>Durante a obra verificou-se um corte da vegetação ripícola e o curso da ribeira encontra-se interrompido por uma via de circulação.</p> <p>Após a obra esta situação não se alterou, no entanto, nota-se já uma ligeira recuperação da vegetação local.</p> | Obr | | |

Dado que houve corte de vegetação ripícola (Quadro I) e dada a presença de indivíduos do género *Acacia* no local (espécies extremamente agressivas, de crescimento rápido, que se têm expandido no nosso país com grande sucesso, concorrendo directamente com a flora nativa (Marchante, 2005)), é bastante provável que as margens sejam rapidamente colonizadas por espécies deste grupo. Assim, recomenda-se que se recupere a vegetação das diversas galerias ripícolas, utilizando espécies nativas e adaptadas às condições ecológicas aí existentes.

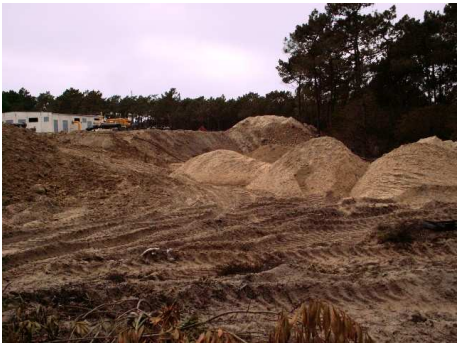
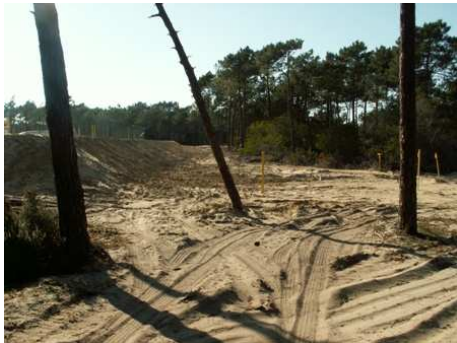
| Ponto de GPS | Descrição | Fonte de degradação | Durante a fase de obra | Após término da obra |
|---|---|---|---|---|
| 03 | <p>Deposição de material e areias durante a fase de execução da obra.</p> <p>Após o término dos trabalhos os materiais que se encontravam no local foram retirados.</p> | Obr | | |

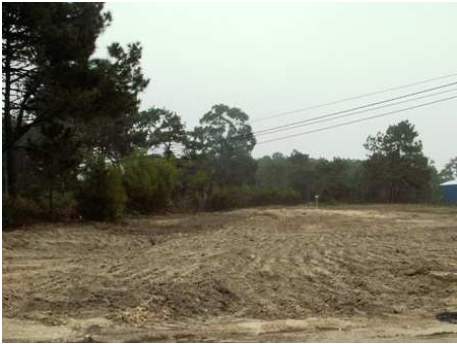
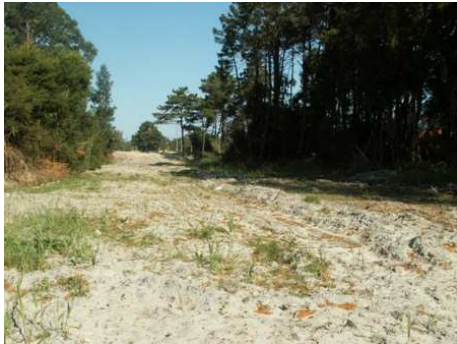
| Ponto de GPS | Descrição | Fonte de degradação | Durante a fase de obra | Após término da obra |
|---|---|---|---|---|
| 04 | <p>Nas duas primeiras saídas verificou-se o corte de vegetação ripícola e a existência de espécies invasoras (<i>Acacia</i> sp., <i>Eucalyptus</i> sp.) em ribeira.</p> <p>Após o final da obra não se registaram alterações nesta área em relação à última visita efectuada.</p> | Obr | | |

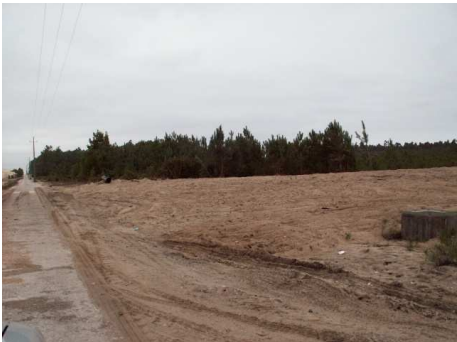
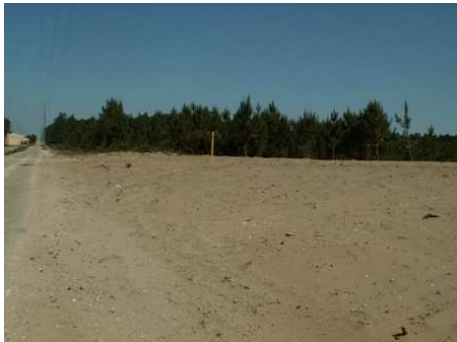
| Ponto de GPS | Descrição | Fonte de degradação | Durante a fase de obra | Após término da obra |
|---|---|---|---|---|
| 05 | <p>Durante a execução da obra foi verificado o corte de pinhal jovem e matos no percurso de implantação do gasoduto.</p> <p>Não se registaram alterações nesta área em relação à última visita efectuada.</p> | Obr | | |

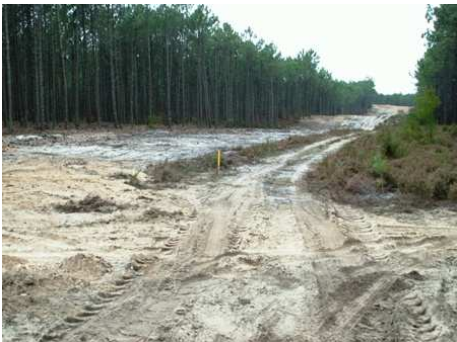
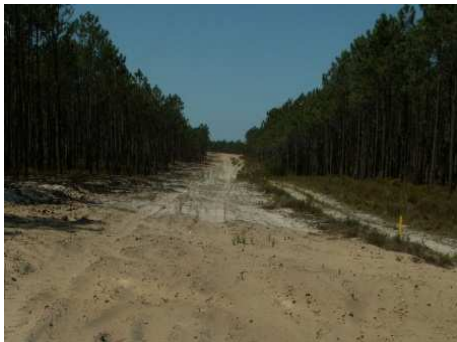
| Ponto de GPS | Descrição | Fonte de degradação | Durante a fase de obra | Após término da obra |
|---|---|---|---|---|
| 06 | <p>Durante a execução da obra foi verificado o corte de matos no percurso de implantação do gasoduto.</p> <p>Não se registaram alterações nesta área em relação à última visita efectuada.</p> | Obr | | |

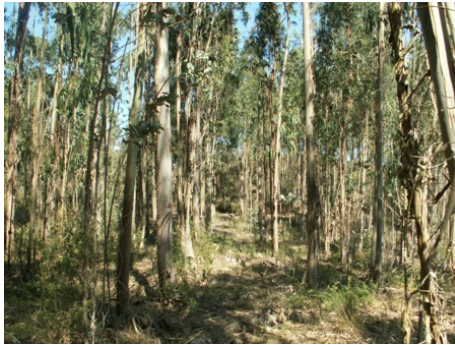
| Ponto | Réplica | Biótopo/<br>Habitat Rede<br>Natura 2000 | Descrição | Espécies alvo<br>detectadas | Estado após termino<br>da obra | Foto |
|---|---|---|---|---|---|---|
| 1 | 3 | Eucaliptal | Eucaliptal com sub-coberto rico em plantas de sobreiral: <i>Quercus suber</i> , <i>Quercus faginea</i> subsp. <i>broteroi</i> , <i>Ruscus aculeatus</i> , <i>Daphne gnidium</i> , <i>Phyllirea angustifolia</i> , <i>Myrtus communis</i> , <i>Smilax aspera</i> , <i>Rubia peregrina</i> , <i>Asparagus acyphus</i> . | <i>Quercus suber</i> (1)<br><i>Quercus faginea</i> subsp. <i>broteroi</i> (1)<br><i>Ruscus aculeatus</i> (1) | Não foram registadas alterações no biótopo em relação às anteriores visitas.<br><br>Apenas foi retirada vegetação ao longo do percurso do gasoduto. | |

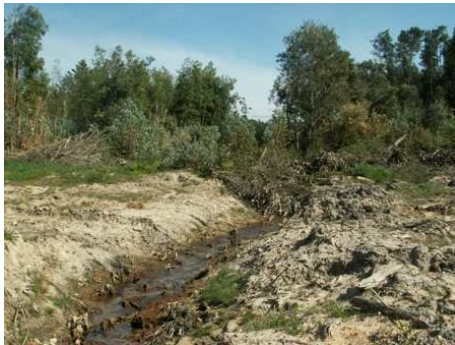
| Ponto | Réplica | Biótopo/<br>Habitat Rede<br>Natura 2000 | Descrição | Espécies alvo<br>detectadas | Estado após termino<br>da obra | Foto |
|---|---|---|---|---|---|---|
| 2 | 3 | Eucaliptal | Eucaliptal em zona de ribeira. Presença de <i>Salix atrocinerea</i> , <i>Rubus</i> sp., <i>Phragmites australis</i> , <i>Acacia</i> sp. e <i>Pinus pinaster</i> . | | A ribeira que passa no local foi novamente reaberta.<br><br>Apenas foi cortada vegetação ao longo do percurso do gasoduto. | |

No ponto de flora 2, localizado numa área em que o trajecto do gasoduto atravessa uma linha de água, verificou-se a reabertura desta ribeira, sendo de esperar que, a terem ocorrido alterações hidrológicas, seja agora reposta naturalmente a normalidade.

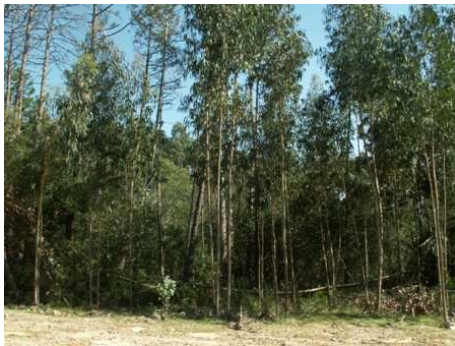
| Ponto | Réplica | Biótopo/<br>Habitat Rede<br>Natura 2000 | Descrição | Espécies alvo<br>detectadas | Estado após termino<br>da obra | Foto |
|---|---|---|---|---|---|---|
| 3 | 3 | Eucaliptal/Pinhal | Eucaliptal com diversas acácias no subcoberto. Existe aqui uma pequena zona de pinhal com subcoberto de <i>Cistus salviifolius</i> e <i>Ulex</i> sp. | | Não foram registadas alterações no biótopo em relação às visitas anteriores. | |

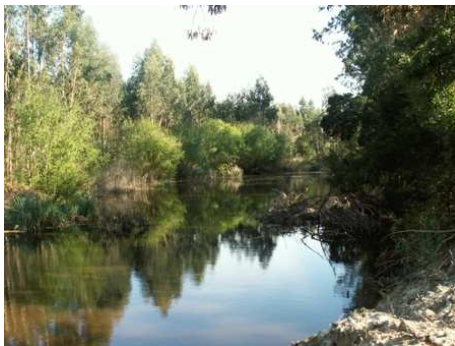
| Ponto | Réplica | Biótopo/<br>Habitat Rede<br>Natura 2000 | Descrição | Espécies alvo<br>detectadas | Estado após termino<br>da obra | Foto |
|---|---|---|---|---|---|---|
| 4 | 3 | Pinhal | Pinhal de <i>Pinus pinaster</i> com subcoberto de <i>Cytisus</i> sp., <i>Daphne gnidium</i> , <i>Corema album</i> e <i>Myrica faya</i> . Presença de <i>Acacia</i> sp. Este ponto encontra-se perto de uma pequena lagoa cujas margens estão colonizadas por <i>Eucalyptus</i> sp. e <i>Acacias</i> sp. | <i>Myrica faya</i> (2) | Foram registadas alterações na pequena lagoa existente na área circundante ao ponto de flora.<br><br>Esta lagoa encontrava-se bastante eutrofizada em Janeiro de 2009. No entanto, em Abril de 2009, após a sua reabertura, notava-se uma recuperação ao nível da qualidade da água. | |

A linha de água encontrada junto ao ponto de amostragem de flora 4 foi reaberta, verificando-se a recuperação da lagoa adjacente.

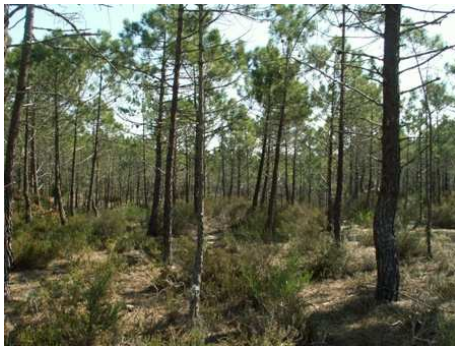
| Ponto | Réplica | Biótopo/<br>Habitat Rede<br>Natura 2000 | Descrição | Espécies alvo<br>detectadas | Estado após termino<br>da obra | Foto |
|---|---|---|---|---|---|---|
| 5 | 3 | Pinhal | Pinhal de <i>Pinus pinaster</i> com sub-coberto de <i>Corema album</i> e <i>Cytisus</i> sp. | <i>Myrica faya</i> (1) | Não foram registadas alterações no biótopo em relação às anteriores visitas.<br><br>Apenas houve corte da vegetação ao longo do percurso do gasoduto. | |

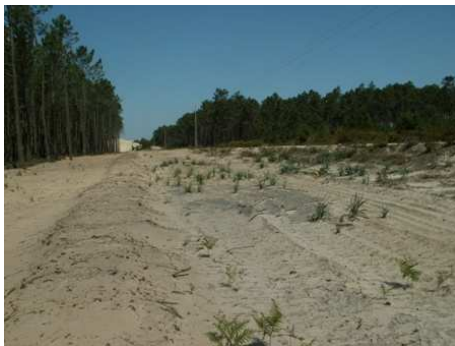
| Ponto | Réplica | Biótopo/<br>Habitat Rede<br>Natura 2000 | Descrição | Espécies alvo<br>detectadas | Estado após termino<br>da obra | Foto |
|---|---|---|---|---|---|---|
| 6 | 3 | Pinhal/Matos | Pinhal de <i>Pinus pinaster</i> com sub-coberto de <i>Ulex</i> sp., <i>Calluna vulgaris</i> , <i>Erica ciliaris</i> e <i>Ruscus aculeatus</i> .<br><br>Pinhal de <i>Pinus pinaster</i> jovem com matos de <i>Ulex</i> sp., <i>Calluna vulgaris</i> , <i>Phyllirea angustifolia</i> e <i>Pterospartum tridentatum</i> | <i>Ruscus aculeatus</i> (+) | Não foram registadas alterações no biótopo em relação às visitas anteriores.<br><br>Apenas foi retirada vegetação ao longo do percurso do gasoduto, onde se começa já a notar uma ligeira recuperação. | |

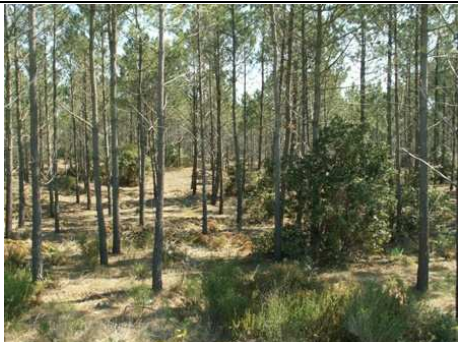
| Biótopo | Habitats do DL 49/2005 que inclui | Espécies alvo | Alterações registadas | Foto |
|---|---|---|---|---|
| Pinhal | <b>Habitat 2270*</b> - Dunas com florestas de <i>Pinus pinea</i> ou <i>Pinus pinaster</i> subsp. <i>atlantica</i> | <i>Myrica faya</i><br><i>Ruscus aculeatus</i> | Não foram registadas alterações no biótopo. | |

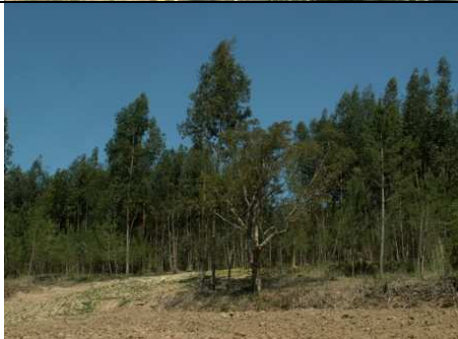
| Biótopo | Habitats do DL 49/2005 que inclui | Espécies alvo | Alterações registadas | Foto |
|---|---|---|---|---|
| Eucaliptal | | <i>Quercus suber</i> (indivíduos adultos) | Foi aqui registado o corte de um sobreiro ( <i>Quercus suber</i> ), no entanto não foi possível atribuir este corte à obra de implantação do gasoduto, uma vez que se observa o corte de uma faixa de vegetação ao longo da estrada (possivelmente medidas contra a propagação de incêndios) e que esta árvore ainda aqui se encontrava depois de aberto o corredor de servidão da obra. | |

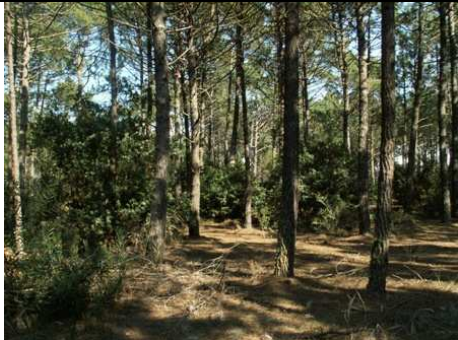
| Biótopo | Habitats do DL 49/2005 que inclui | Espécies alvo | Alterações registadas | Foto |
|---|---|---|---|---|
| Pinhal | <b>Habitat 2270*</b> - Dunas com florestas de <i>Pinus pinea</i> ou <i>Pinus pinaster</i> subsp. <i>atlantica</i> | <i>Myrica faya</i> (especial atenção prestada aos indivíduos de maior porte de <i>Myrica faya</i> ,) | Não foram registadas alterações no biótopo – não se registou o corte de indivíduos adultos de <i>Myrica faya</i> . | |

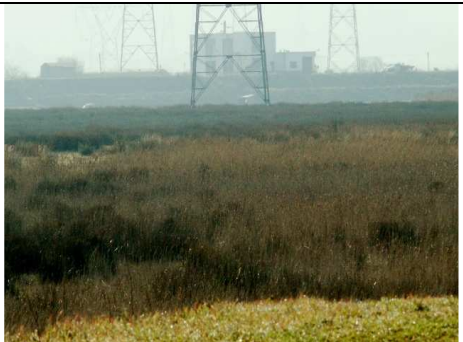
| Juncal | <b>Habitat 6420</b> Pradarias húmidas mediterrânicas de ervas altas da <i>Molinio-Holoschoenion</i> | | Não foram registadas alterações no biótopo. | |

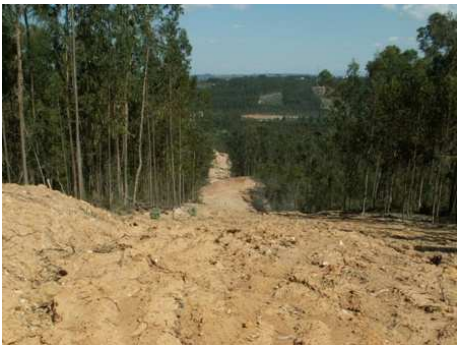
| Impacte previsto | Impacte verificado | Foto da situação actual |
|---|---|---|
| Modificação do habitat e da estrutura vegetal | <p>Verificou-se o corte de vegetação ao longo do traçado do gasoduto e dentro da faixa de servidão. Este impacte será permanente, uma vez que a manutenção da estrutura requer cortes regulares da vegetação.</p> <p>Não se verificou a destruição de núcleos ou de indivíduos de espécies com interesse para a conservação, nem de Habitats prioritários. No percurso que atravessa a área da Mata do Urso foi utilizado um corredor já existente que tinha sido utilizado para instalação de outra infra-estrutura, evitando-se assim a afectação do Habitat 2270 (prioritário). Na área onde foi identificada a presença do Habitat 6420 – Pradarias húmidas mediterrânicas de ervas altas da <i>Molinio-Holoschoenion</i> não foi verificada a destruição da vegetação. No restante percurso apenas são atravessadas áreas agrícolas ou de cultivo de eucalipto, de valor muito baixo ao nível da ecologia.</p> | |

Na restante área onde a vegetação foi cortada recomenda-se especial atenção à possível invasão do espaço por acácias, tentando-se controlar a sua progressão nos locais agora desprovidos de vegetação e promovendo-se o crescimento de plantas nativas.

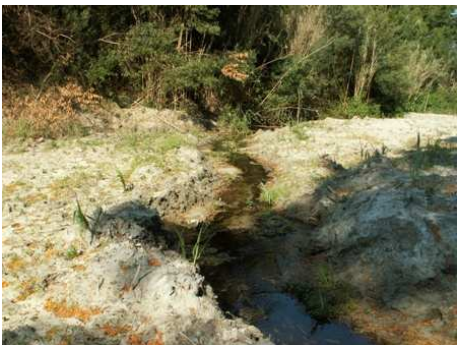
| Impacte previsto | Impacte verificado | Foto da situação actual |
|---|---|---|
| Alterações hidrológicas e de drenagem | <p>Algumas linhas de água foram interrompidas para a realização dos trabalhos. No entanto, após o seu término verificou-se a reabertura das mesmas, de modo a restabelecer a rede hidrológica e de drenagem. Assim, apesar de alguns biótopos ou comunidades faunísticas poderem ter sofrido algum impacte negativo durante a fase de obra, tal situação é reversível após o seu término e, aparentemente, a situação inicial encontra-se a ser restabelecida.</p> | |

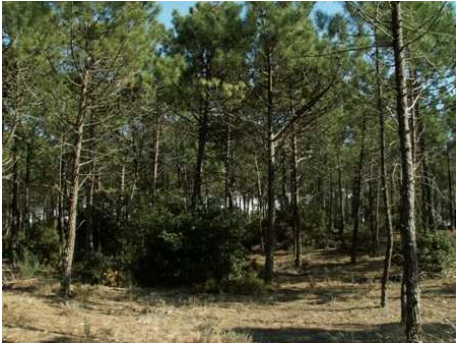
| Impacte previsto | Impacte verificado | Foto da situação actual |
|---|---|---|
| Produção de vibrações | Não houve registo de espécies afectadas pelas fortes vibrações que possam ter advindo da obra em causa. | |

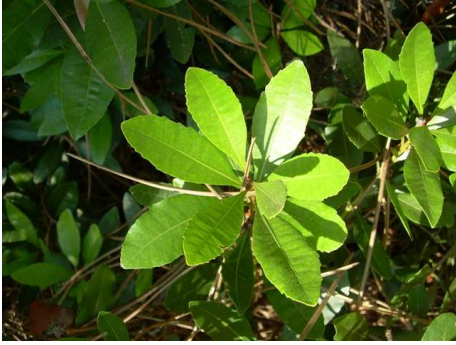
| Impacte previsto | Impacte verificado | Foto da situação actual |
|---|---|---|
| Emissão de poeiras, lamas e de gases tóxicos | Tendo por base a observação visual (não foram realizadas análises fisiológicas), não foram registados impactes devido à emissão de poeiras, lamas ou de gases tóxicos. | |
