## A4/IP4 - Sublanço Túnel do Marão/ Nó de Parada de Cunhos

### RELATÓRIO DE ACOMPANHAMENTO AMBIENTAL

**DEZEMBRO DE 2015**

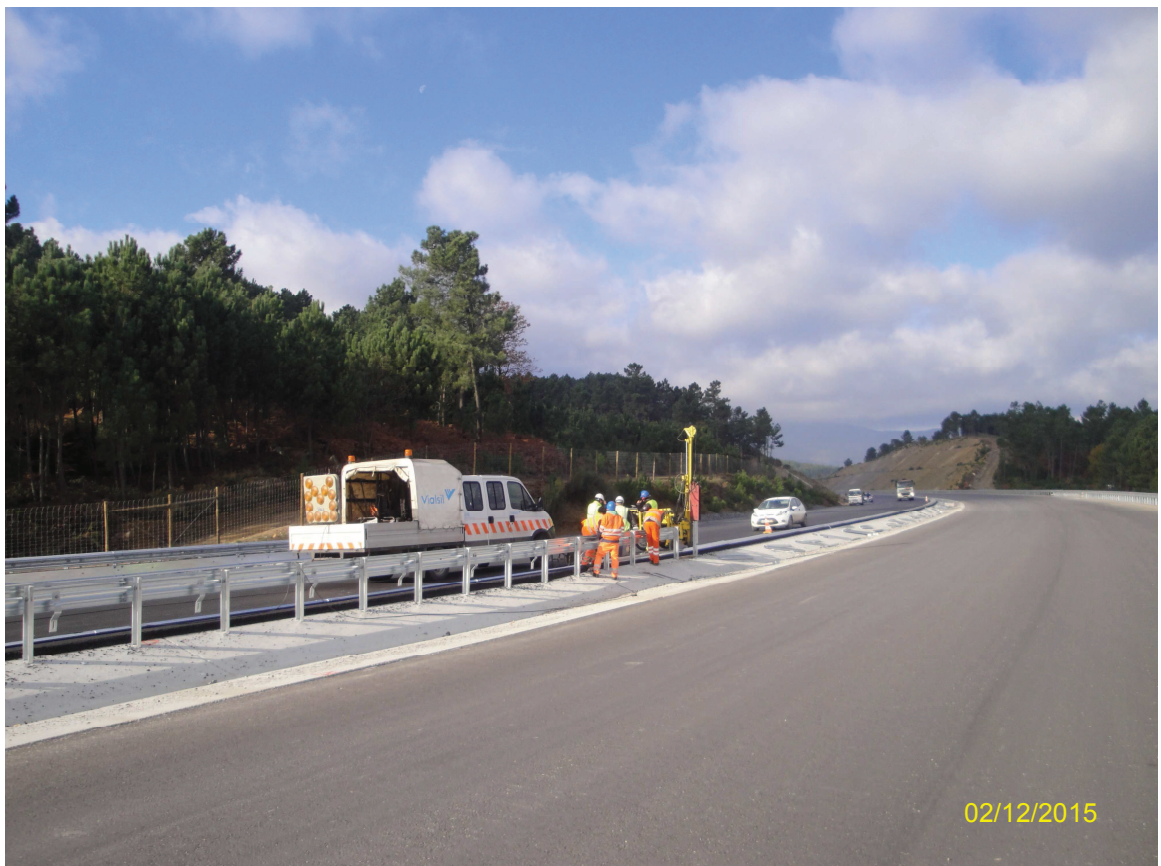
**Registo Fotográfico 1** – Execução de guardas de segurança junto ao Pk 24+200

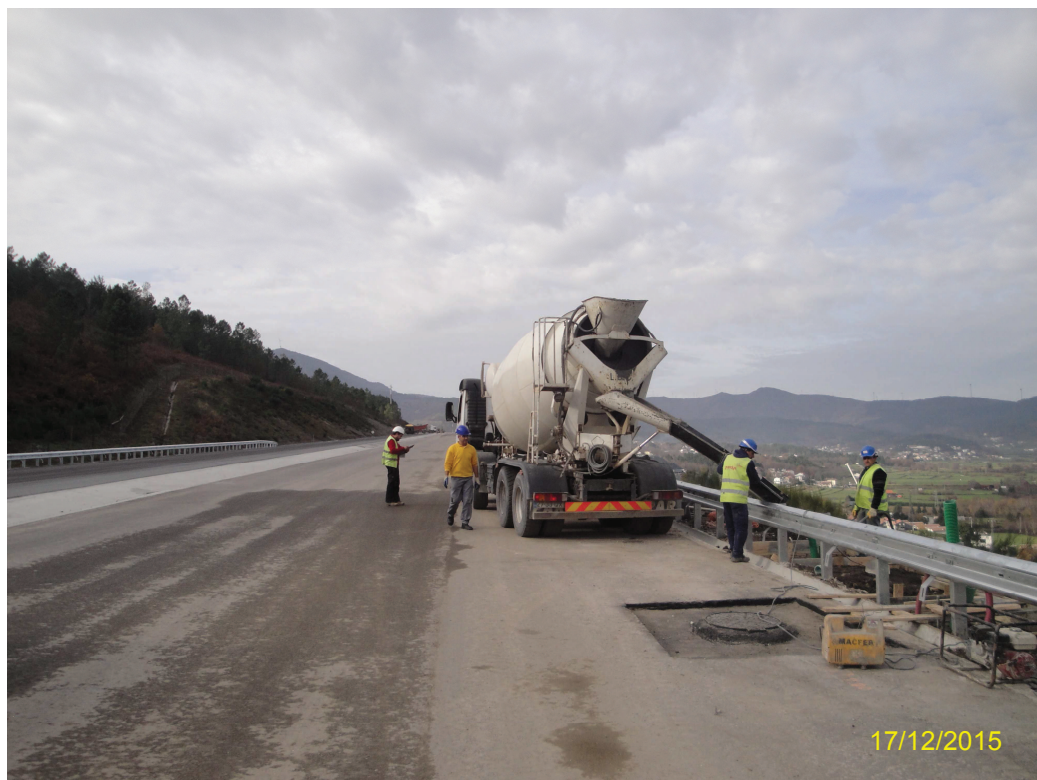
**Registo Fotográfico 2 – Sapatas de Sinalização ao Pk 22+100**

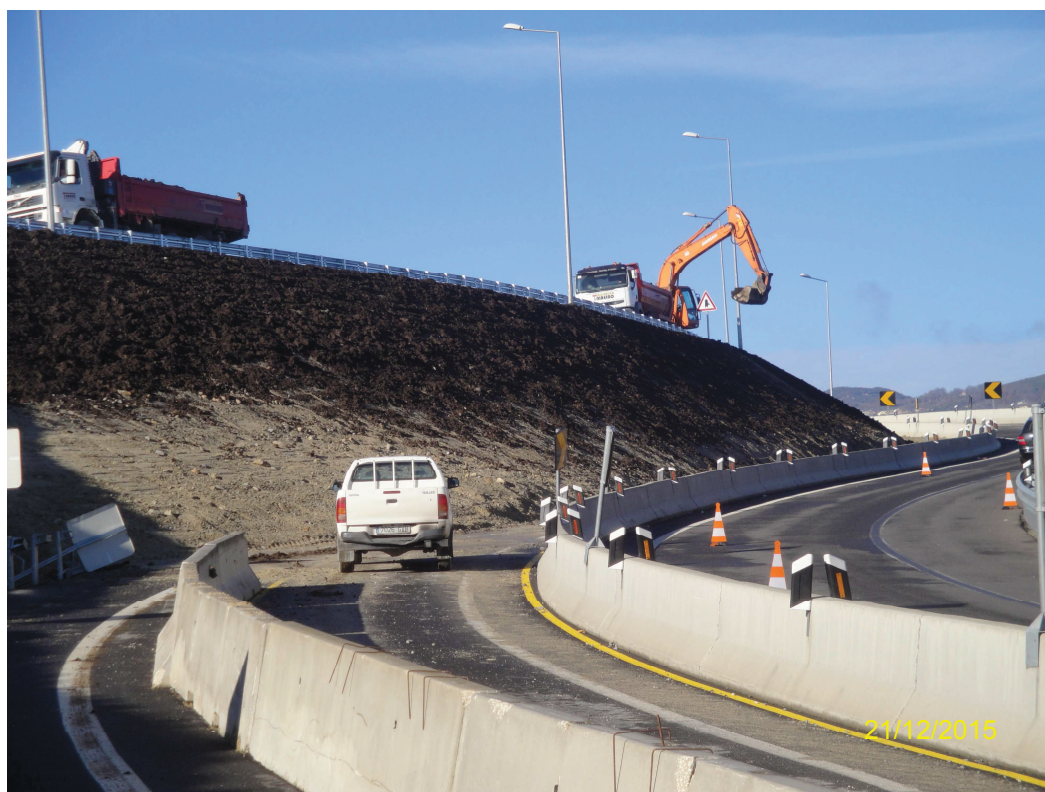
**Registo Fotográfico 3 – Colocação terra vegetal em taludes – Nó Parada Cunhos**

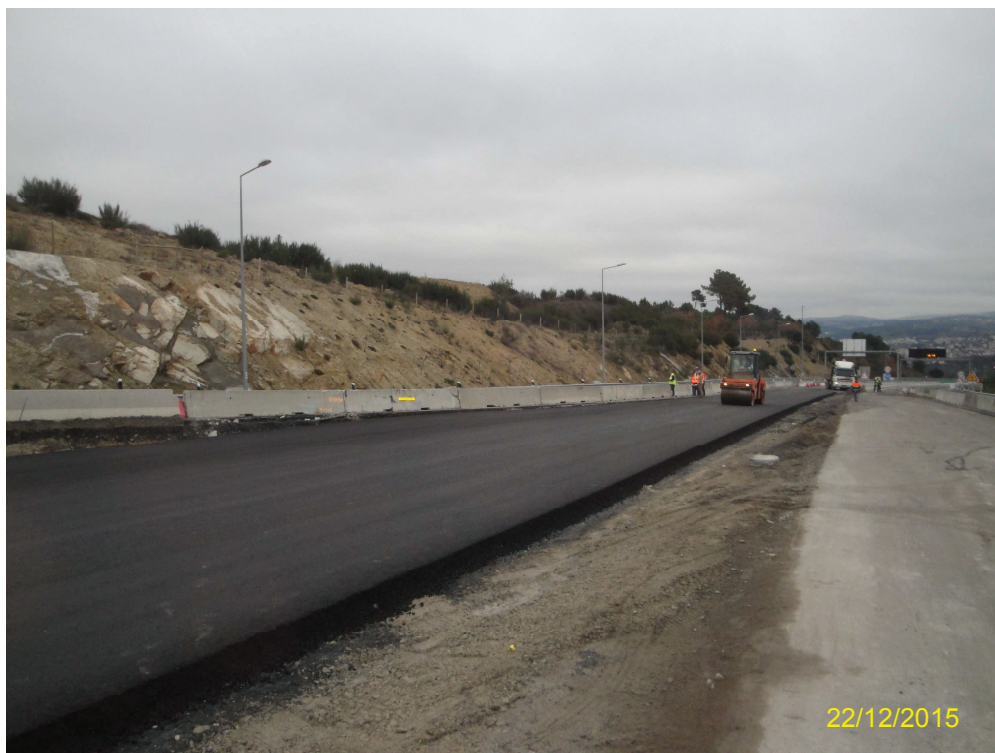
**Registo Fotográfico 4 – Execução de Pavimentação junto ao Pk 29+500**

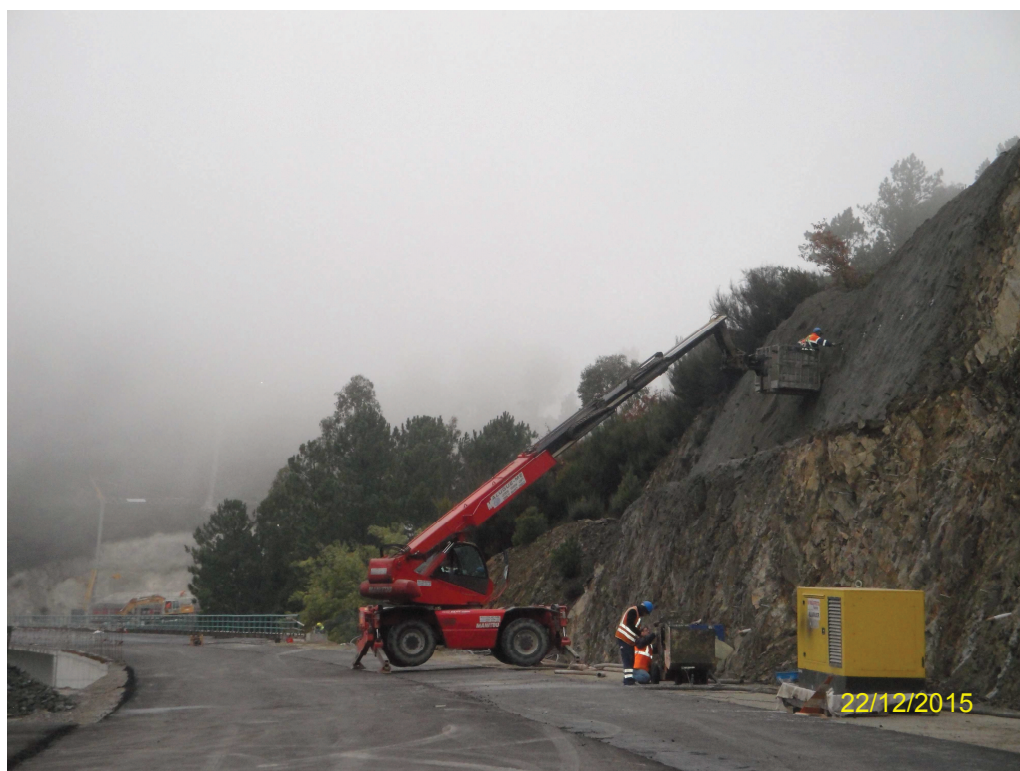
**Registo Fotográfico 5 – Execução de betão projectado junto ao Pk 20+000**

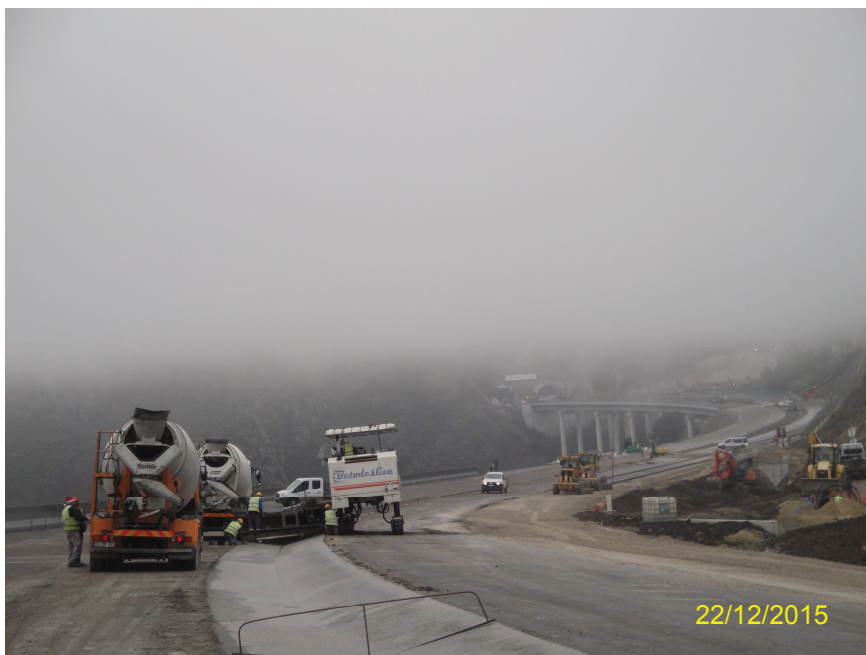
**Registo Fotográfico 6** – Execução de valetas de plataforma junto ao Pk 20+600

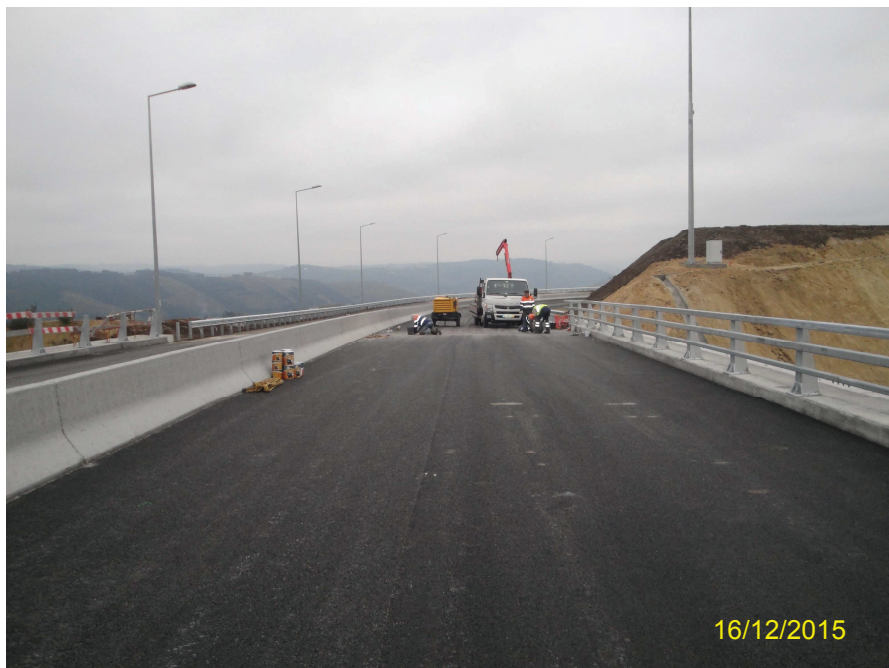
**Registo Fotográfico 7** – Execução de Juntas de Dilatação (PS11A), junto ao Pk 29+300

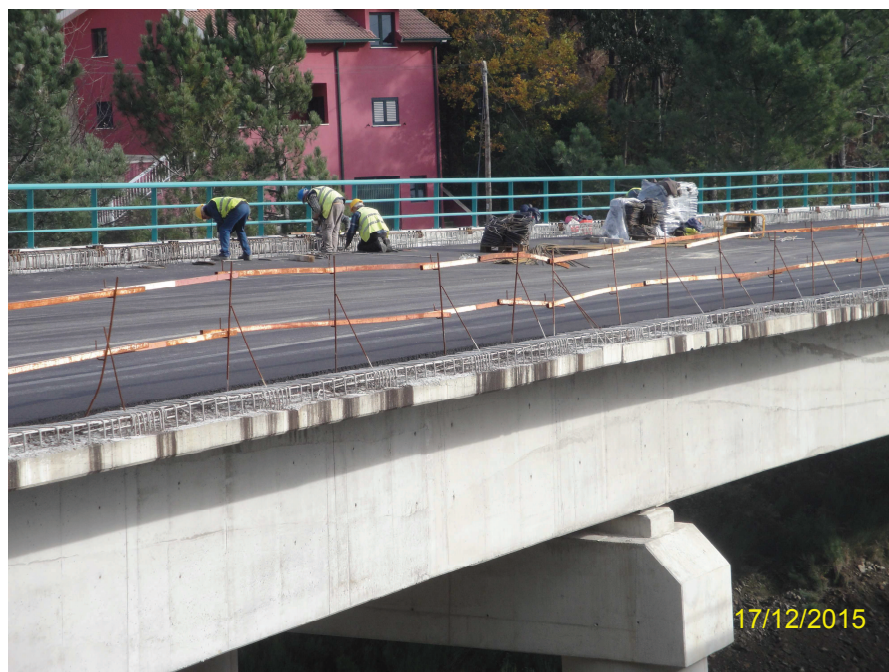
**Registo Fotográfico 8** – Montagem de Vigas (V10), junto ao Pk 19+800

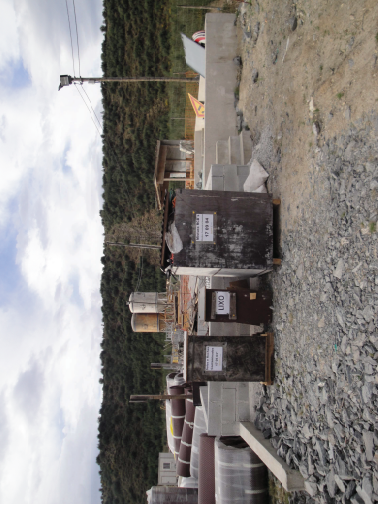
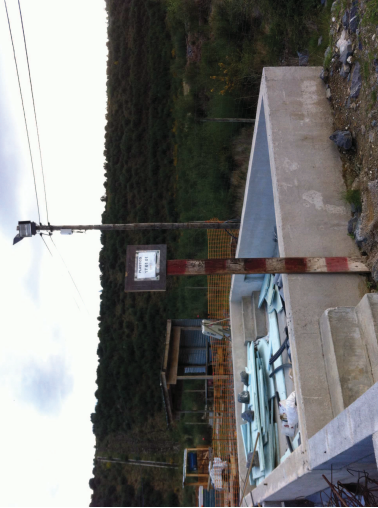
| Actividades Construtivas | Substâncias (Materiais/ Resíduos) | Risco Ambiental | Medidas aplicadas (Procedimento/ Medida/ Monitorização) | Elementos demonstrativos do cumprimento | Observações |
|---|---|---|---|---|---|
| <b>Estaleiro</b> | Produção e armazenamento temporário de resíduos não perigosos (RSU's, papel e cartão e plástico) | <ul style="list-style-type: none"> <li>- Impacte visual;</li> <li>- Contaminação do solo e águas</li> </ul> | <ul style="list-style-type: none"> <li>- Realização de acções de sensibilização aos trabalhadores afectos à obra visando a implementação do plano de prevenção e gestão de resíduos</li> </ul> | <p><b>Registo Formação Ambiental (arquivo em Estaleiro na pasta “Segurança – Formação”)</b></p> <p><b>Existência de parque para segregação dos resíduos</b></p> | <p><b>Foto 9</b> – Parque para separação de resíduos</p> <p><b>Foto 10</b> – Parque para separação de resíduos -plástico</p> |

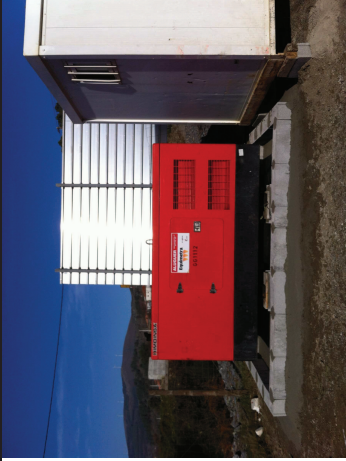
| | Armazenamento e utilização de materiais perigosos (gasóleo) | Contaminação do solo e águas | <ul style="list-style-type: none"> <li>- Assegurar a manutenção e a revisão periódica da maquinaria afecta à obra;</li> <li>- Instalação de bacia de retenção sob o gerador para prevenir contaminação do solo e águas em caso de derrame accidental.</li> </ul> | <p><b>Instalação de bacia de retenção em locais de armazenamento de resíduos perigosos</b></p> | <p><b>Foto 11 – Bacia retenção sob gerador</b></p> |

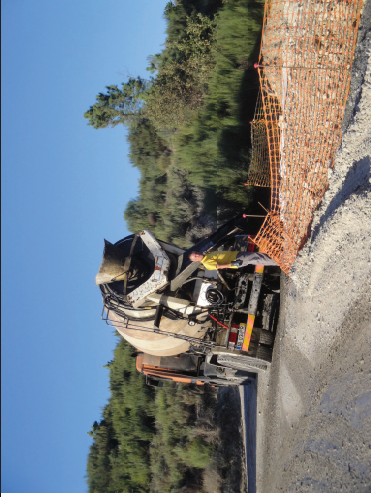
| <p><b>Drenagens</b><br/>(entre o Pk 19+955 e o Pk 29+303)</p> | Produção de resíduos não perigosos | <p>Impacte visual</p> <p>Contaminação do solo e águas</p> | <ul style="list-style-type: none"> <li>- Realização de acções de sensibilização aos trabalhadores afectos à obra visando a implementação do plano de prevenção e gestão de resíduos</li> <li>- Disponibilizar zona para depósito temporário</li> <li>- Assegurar que as autobetoneiras não são lavadas na frente de trabalho através da colocação de postos de lavagem das calhas das autobetoneiras</li> </ul> | <p><b>Registo Formação Ambiental (arquivo em Estaleiro na pasta “Segurança – Formação”)</b></p> <p><b>Armazenamento temporário dos resíduos em área definida para o efeito (estaleiro do subempreiteiro que executa esta actividade)</b></p> | <p><b>Foto 12 – Local para lavagem de calhas das betoneiras existente junto ao Nó da Campeã</b></p> |

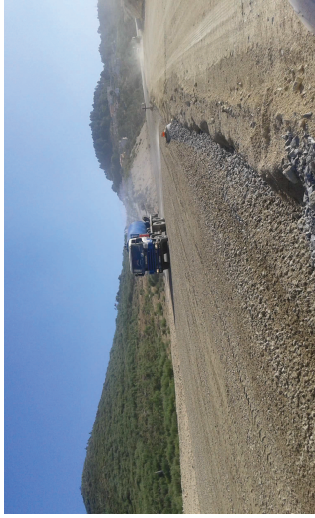
| | Emissão de poeiras | Alteração da qualidade do ar | <p>- Assegurar a rega regular e controlada, nomeadamente em dias secos e ventosos, da área afectada à obra no sentido de minimizar a emissão e a dispersão de poeiras;</p> <p>- Proceder à limpeza atempada da via pública, dos acessos e da área afectada à obra, especialmente quando nela forem vertidos materiais de construção ou materiais residuais da obra;</p> | <p><b>Realização de rega periódica dos solos e limpeza das vias sempre que necessário</b></p> | <p><b>Foto 13</b> – Rega de caminhos</p> |

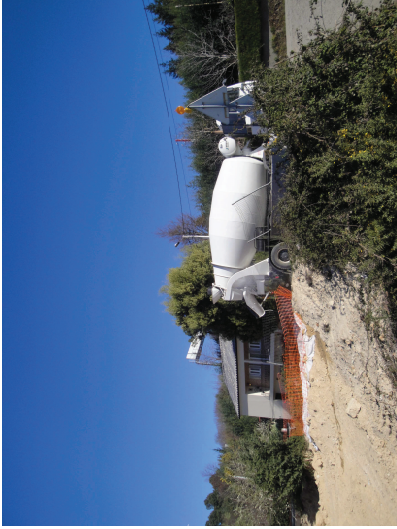
| <p><b>PI7B</b></p> <ul style="list-style-type: none"> <li>- Execução de Laje de Transição, Passeios e Landis (armadura, cofragem, betonagem e descofragem)</li> </ul> | <p>Produção e armazenagem de resíduos (ferro, madeira, RSU's e betão)</p> | <ul style="list-style-type: none"> <li>- Impacte visual;</li> <li>- Contaminação do solo e águas</li> </ul> | <ul style="list-style-type: none"> <li>- Realização de ações de sensibilização aos trabalhadores afectos à obra visando a implementação do plano de prevenção e gestão de resíduos</li> <li>- Implantação de local para triagem de resíduos para posterior encaminhamento para destino adequado;</li> <li>- Assegurar que as autobetoneiras não são lavadas na frente de trabalho através da colocação de postos de lavagem das calhas das autobetoneiras</li> </ul> | <ul style="list-style-type: none"> <li>- <b>Registo Formação Ambiental</b> (arquivo em Estaleiro na pasta “Segurança – Formação”);</li> <li>- <b>Armazenamento temporário dos resíduos de ferro e madeira no estaleiro, em área definida para o efeito</b></li> <li>- <b>Instalação de postos de lavagem das calhas das autobetoneiras em locais estratégicos, próximo da betonagem (junto à PI8)</b></li> </ul> | <p><b>Foto 14</b> – Local para lavagem de calhas das betoneiras existente junto à PI8</p> |

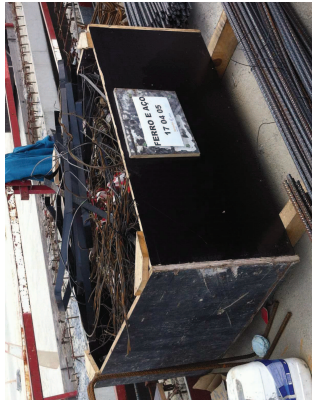
| <p><b>Viaduto V12</b></p> <ul style="list-style-type: none"><li>- Execução de Lancel e Passeios</li></ul> <p>(armadura, cofragem, betonagem, descofragem)</p> | <p>Produção e armazenagem de resíduos (ferro, madeira, plástico, cartão RSU's e betão)</p> | <ul style="list-style-type: none"><li>- Impacte visual;</li><li>- Contaminação do solo e águas</li></ul> | <ul style="list-style-type: none"><li>- Realização de acções de sensibilização aos trabalhadores afectos à obra visando a implementação do plano de prevenção e gestão de resíduos</li><li>- Implantação de local para triagem de resíduos para posterior encaminhamento para destino adequado;</li><li>- Assegurar que as autobetoneiras não são lavadas na frente de trabalho através da colocação de postos de lavagem das calhas das autobetoneiras</li></ul> | <p><b>Registo Formação Ambiental (arquivo em Estaleiro na pasta “Segurança – Formação”);</b></p> <p><b>Armazenamento temporário dos resíduos de ferro e madeira no estaleiro, em área definida para o efeito</b></p> <p><b>Instalação de postos de lavagem das calhas das autobetoneiras em local estratégico, junto ao encontro Norte do viaduto V12</b></p> | <p><b>Foto 15</b> – Local para deposição de resíduos de ferro/aço e madeira e betão na frente de trabalho (V12)</p> |

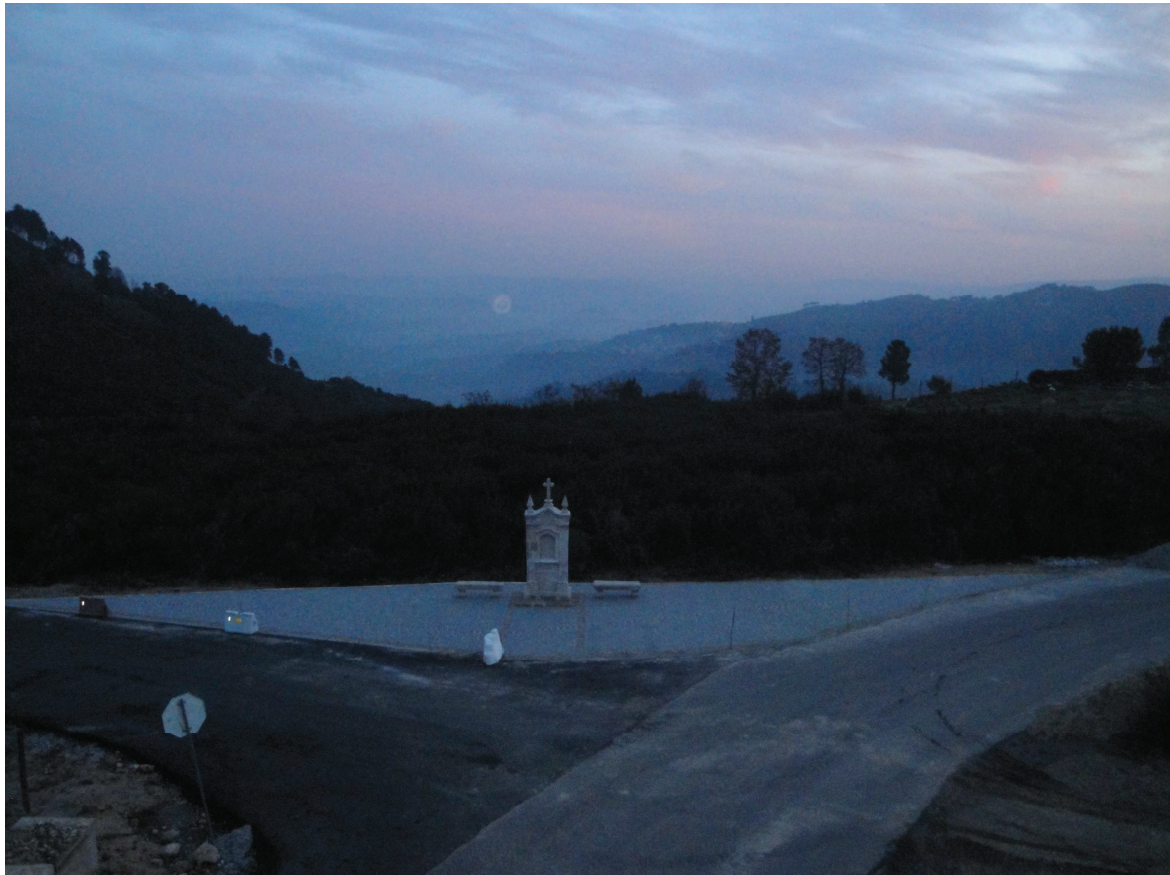
Refere-se que durante o mês de Dezembro 2015 foram efectuados trabalhos de reposição do elemento patrimonial designado como “Alminha do Fojo”, respeitando a estrutura original e no local indicado pelo Presidente da Junta de Freguesia de Torgueda, dando-se por concluídos todos os trabalhos arqueológicos.

**Registo Fotográfico 16** – Reposição da “Alminha do Fojo” junto ao Restabelecimento 10

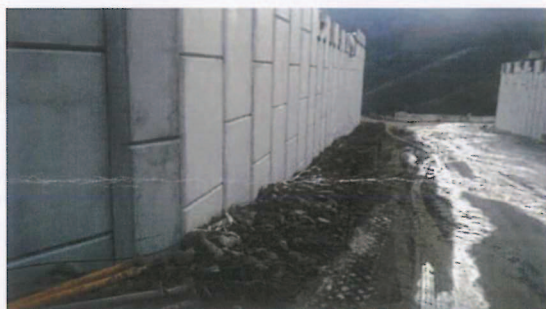
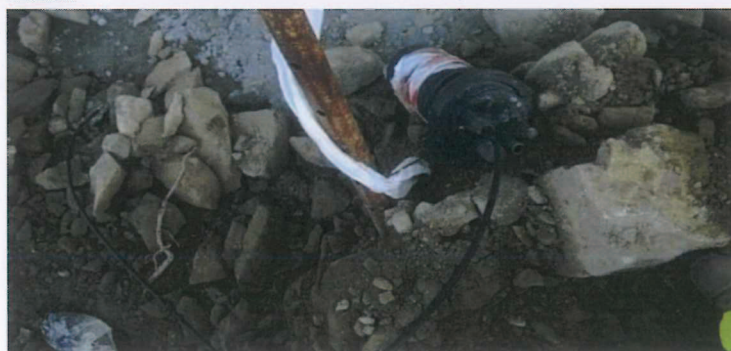
#### Registo Fotográfico

REPARAÇÃO DE INFRAESTRUTURA DE TELECOMUNICAÇÕES

Ref.ª Interna: TTIM\_272841  
Concelho: Vila Real  
Freguesia / Local: Campeã  
Motivo: Obras  
Participação Policial:

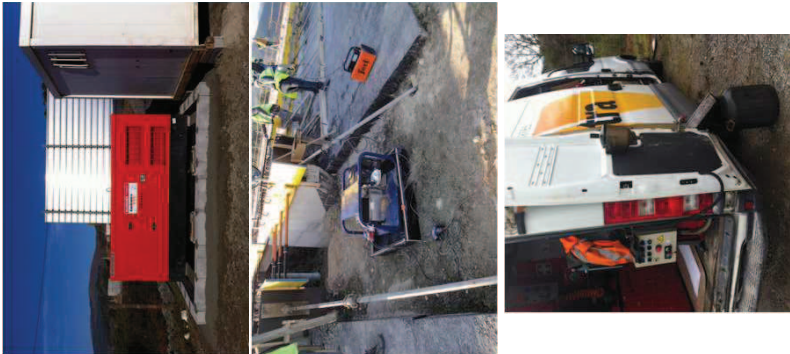
| II - Medidas de minimização propostas no EIA/ DIA/ CE | | | | | |
|---|---|---|---|---|--|
| D4 | Adoptar medidas de recolha de resíduos e óleos provenientes de derramamentos, vazamentos, operações de manutenção e deposição adequada | Cumpre | Colocação de bacias de retenção em equipamentos fixos;<br>Utilização de bacias de retenção durante operações de manutenção de equipamentos e abastecimento de combustível; | | |

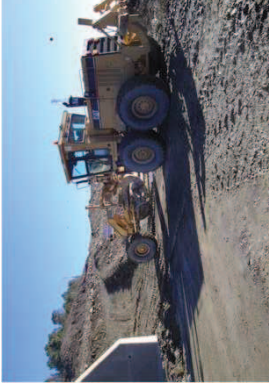
| | Medida a adoptar | Cumprimento/<br>Cumprimento/ Não<br>Aplicável | Forma de cumprimento/ Justificação<br>Não cumprimento/ observações | Elementos demonstrativos (fotografias, licenciamentos,<br>GAR's, Guias de transporte, etc.) | Observações |
|---|---|---|---|---|---|
| D5 | Lavagem de rodados à dos veículos à saída do estaleiro | Cumpre | A limpeza de via pública quando necessário em substituição de sistema de lavagem de rodados | | |

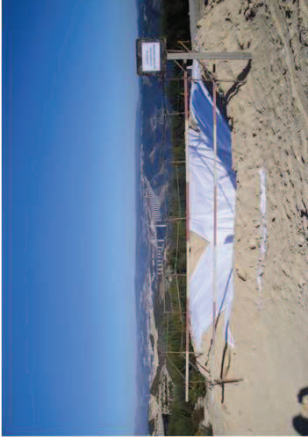
| | Medida a adoptar | Cumprimento/<br>Cumprimento/ Não<br>Aplicável | Forma de cumprimento/ Justificação<br>Não cumprimento/ observações | Elementos demonstrativos (fotografias, licenciamentos,<br>GAR's, Guias de transporte, etc.) | Observações |
|---|---|---|---|---|---|
| D6 | Dotar os estaleiros de descarga de águas de lavagem das betoneiras | Cumpre | Instalação de bacias de lavagem de calhas das autobetonadoras distribuídas por locais estratégicos ao longo da obra | | |

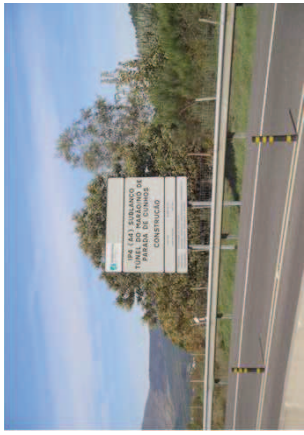
| Medida a adoptar | | Cumprimento/<br>Cumprimento/ Não<br>Aplicável | Forma de cumprimento/ Justificação<br>Não cumprimento/ observações | Elementos demonstrativos (fotografias, licenciamentos,<br>GAR's, Guias de transporte, etc.) | Observações |
|---|---|---|---|---|---|
| D111 | Colocação de painéis informativos sobre o projecto, os seus objectivos, constrangimentos, incómodos e calendarização prevista. Deverão ainda incluir o contacto e local de atendimento para o esclarecimento de dúvidas relacionadas com a obra e o projecto rodoviário | Cumpre | Instalação de painéis informativos | | |
