A4/IP4 - Sublanço Túnel do
Marão/ Nô de Parada de
Cunhos
Relatório de Monitorização
Ambiental – Campanha 9

RELATÓRIO DE MONITORIZAÇÃO AMBIENTAL

CAMPANHA 9

AGOSTO 2015

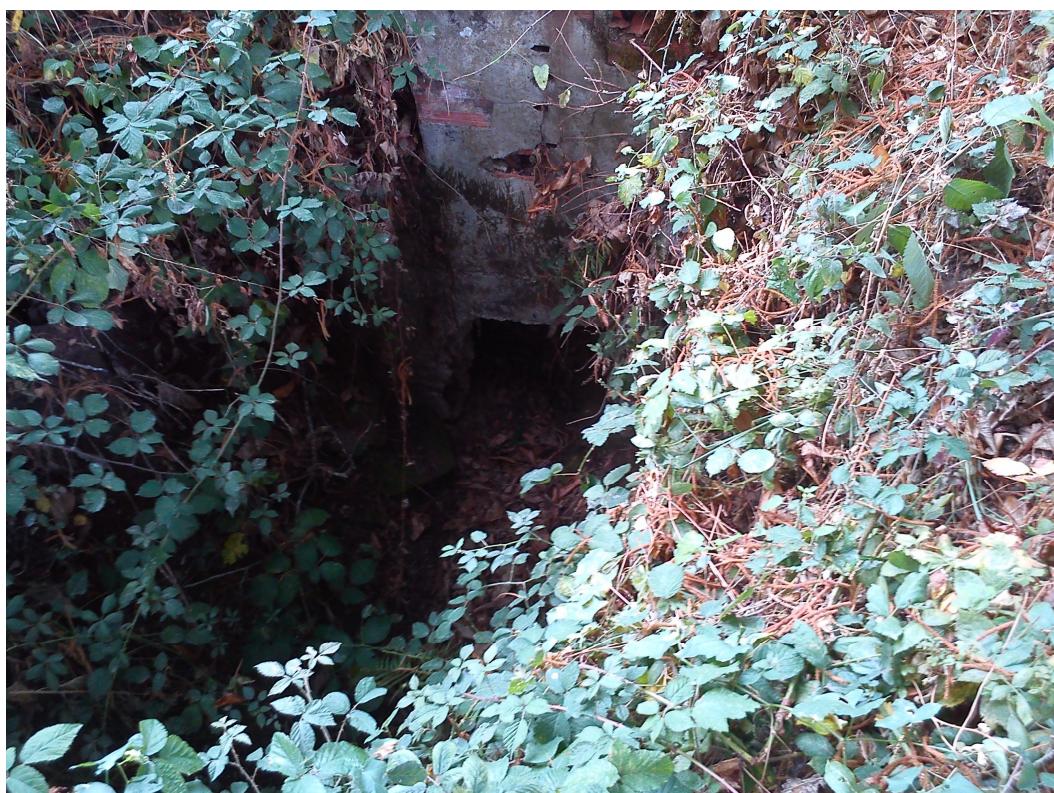
Foto: estado do ponto SUB28

O ponto SUB 28 não tem água pelo que não é possível fazer a análise.

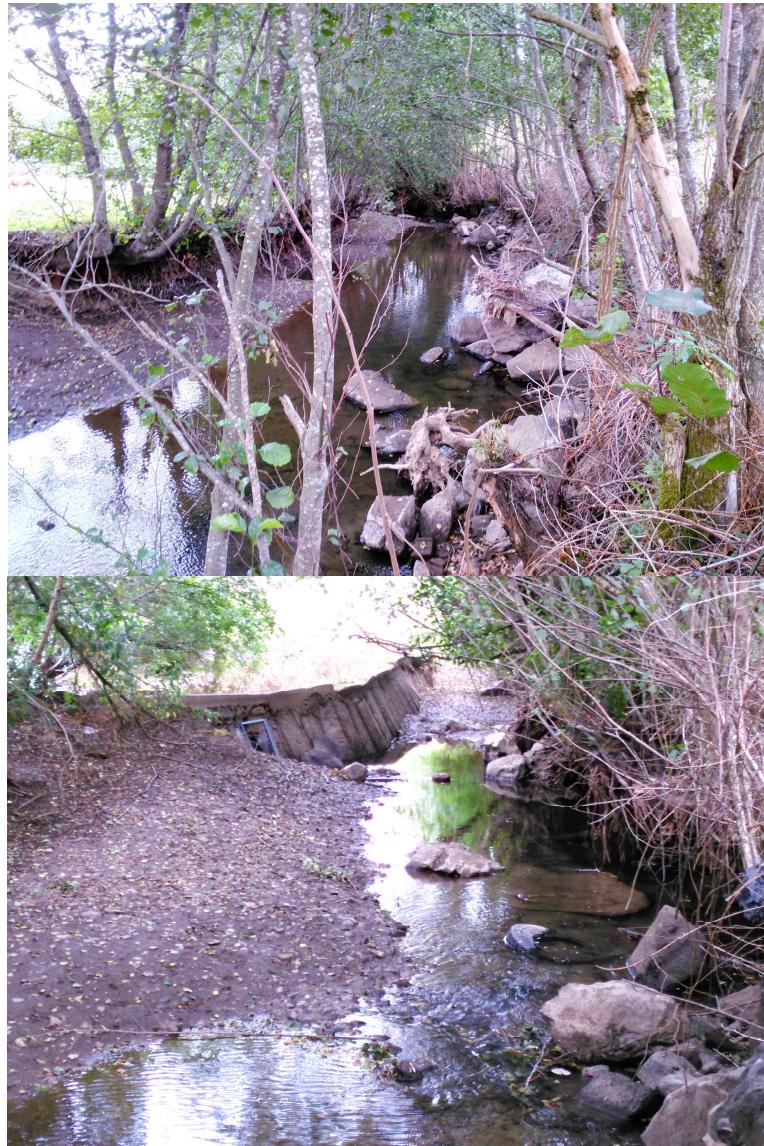
Foto: estado do ponto SUP 8 – água estagnada

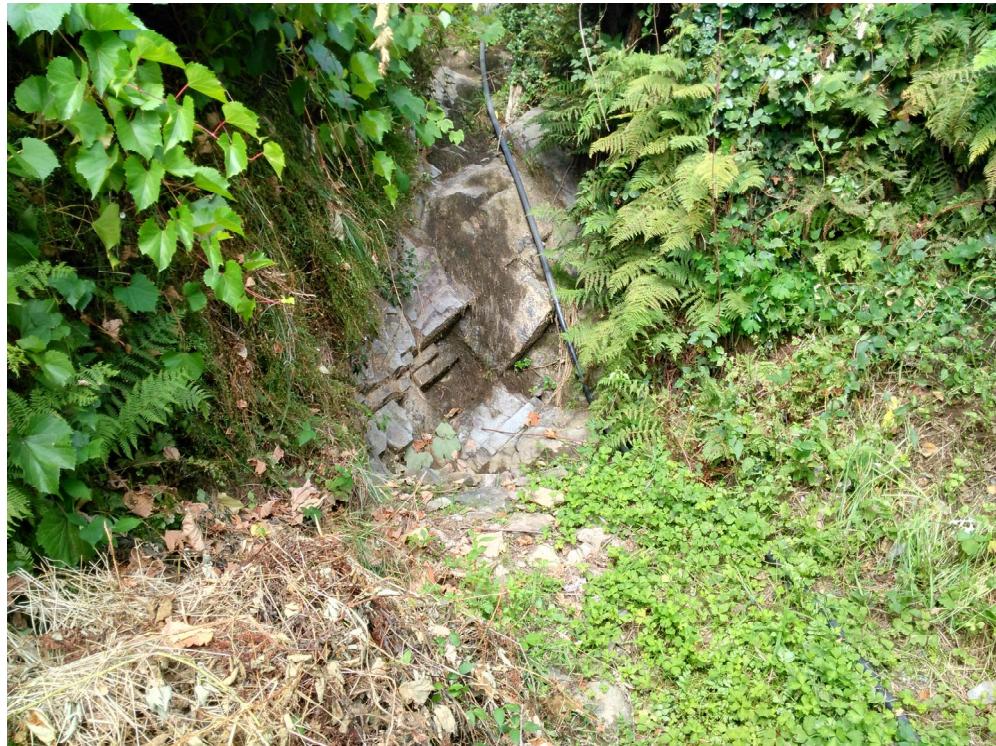
| Ponto Amostra | Parâmetros de Base | DL 236/98 | | Dias de Recolha | | | | | | | | | | | |
|---|---|---|---|---|---|---|---|---|---|---|---|---|---|---|---|
| | Estimativa de caudal | l/s | - | - | - | 0,16 | 0,262 | 0,114 | 0,24 | 0,009 | 0,05 | sem caudal para fazer a estimativa |

Foto: estado do ponto SUP 10

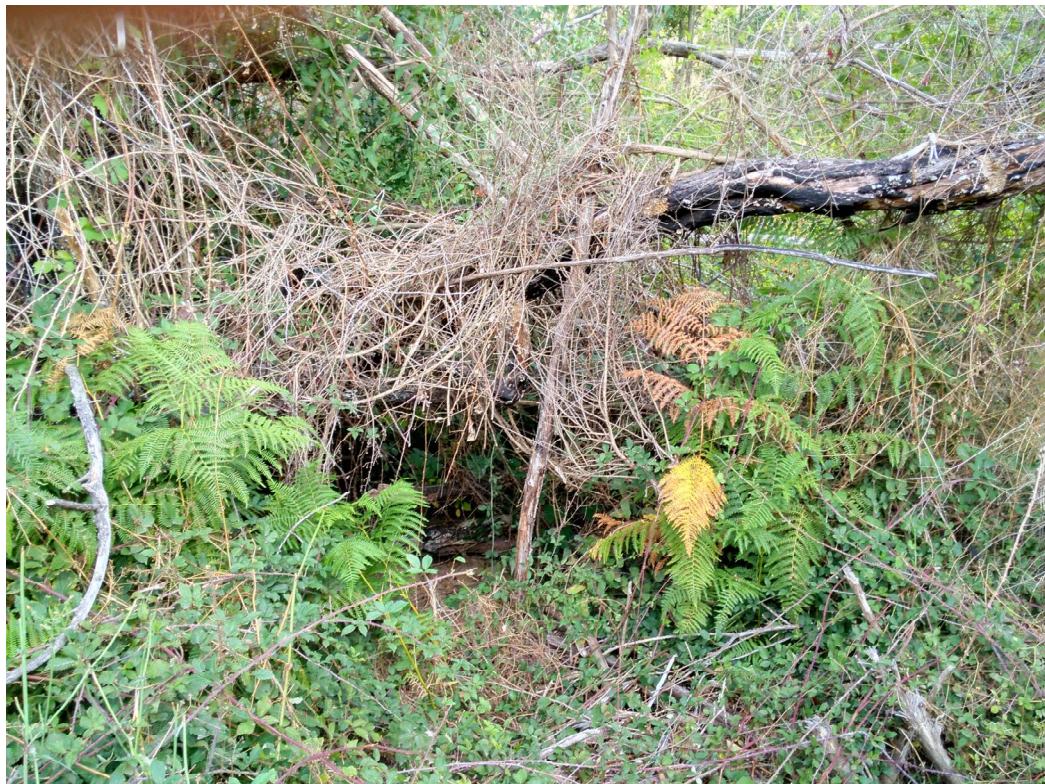
| Ponto Amostra | Parâmetros de Base | DL 236/98 | | Dias de Recolha | | | | | | | | | | |
|---|---|---|---|---|---|---|---|---|---|---|---|---|---|---|
| | Estimativa de caudal | m³/s | - | - | - | N.A. | 0,42 | 0,17 | 0,15 | 0,16 | 0,18 | sem caudal para fazer a analise | sem caudal para fazer a analise | sem caudal para fazer a analise |

Foto: estado do ponto SUP 11 Montante

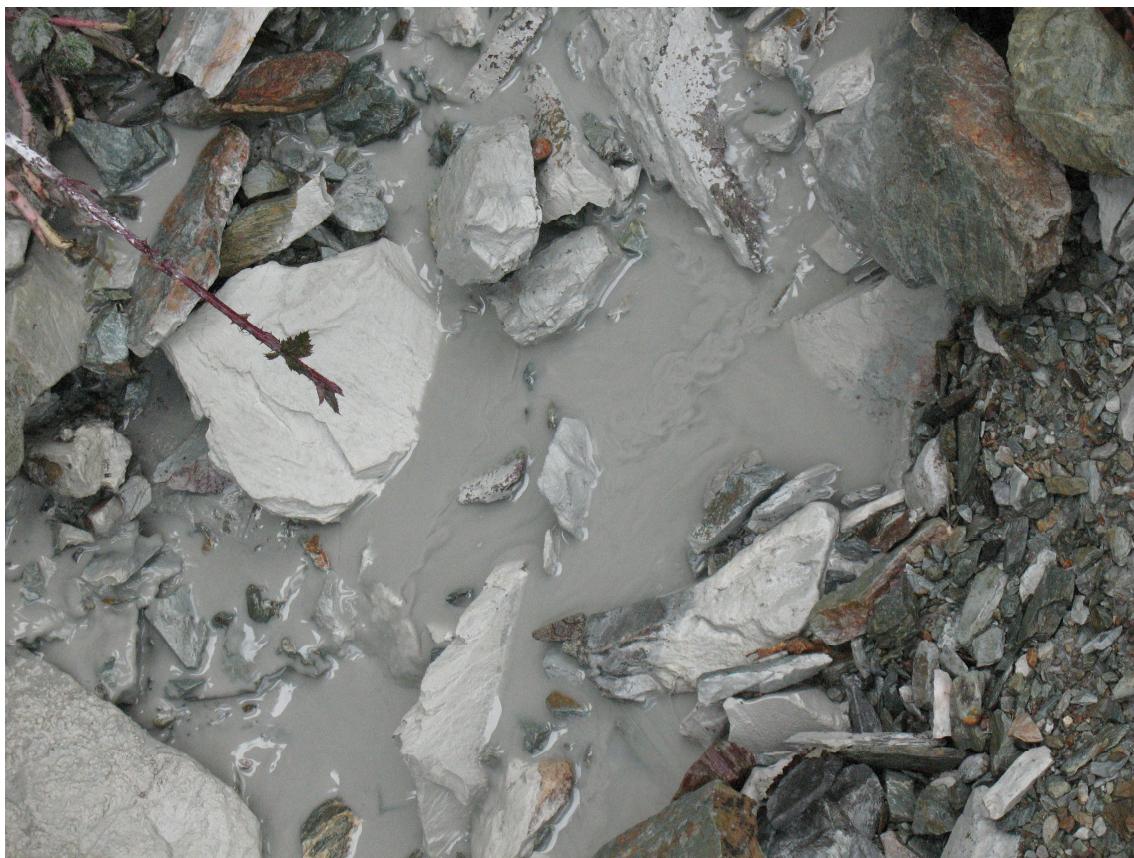
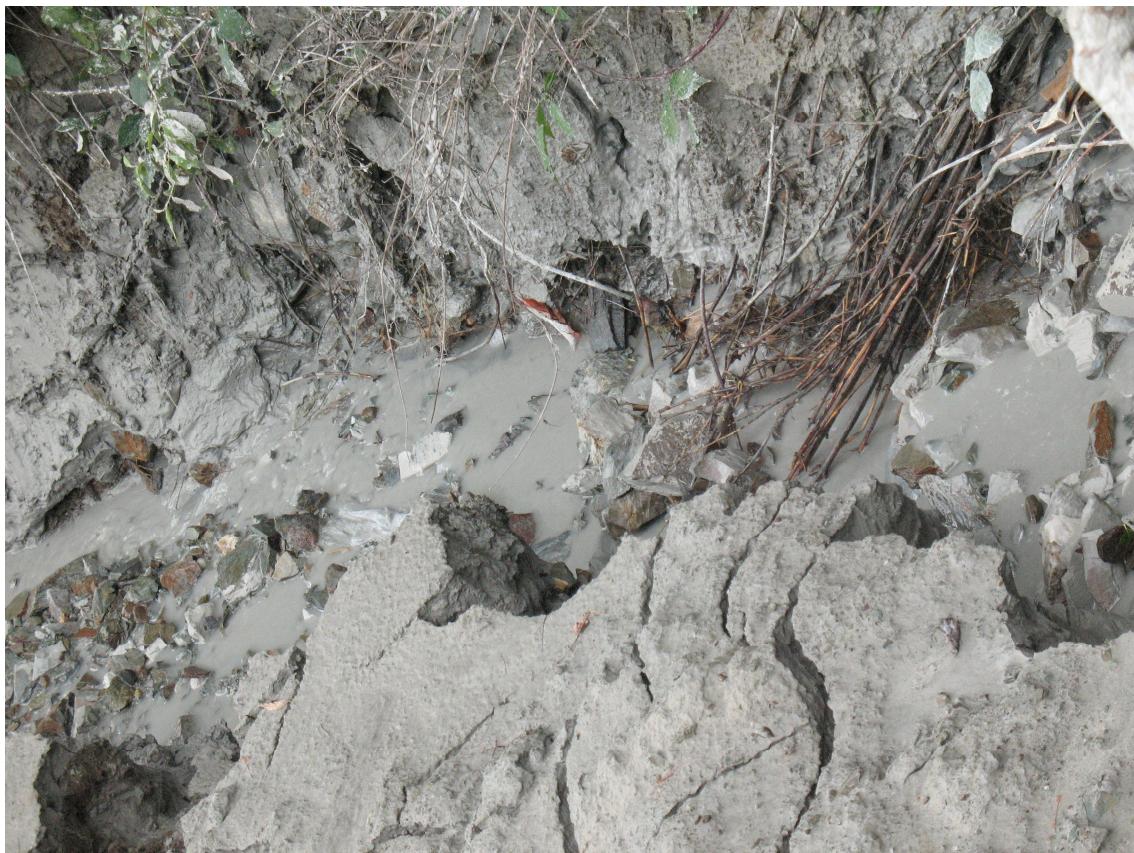
HIDROMORFOLOGIA DA LINHA DE ÁGUA: Zona de aterro, Pedras e alguma vegetação

Figura 4: Fotos V10_J25; Vegetação muito densa; leito e margens

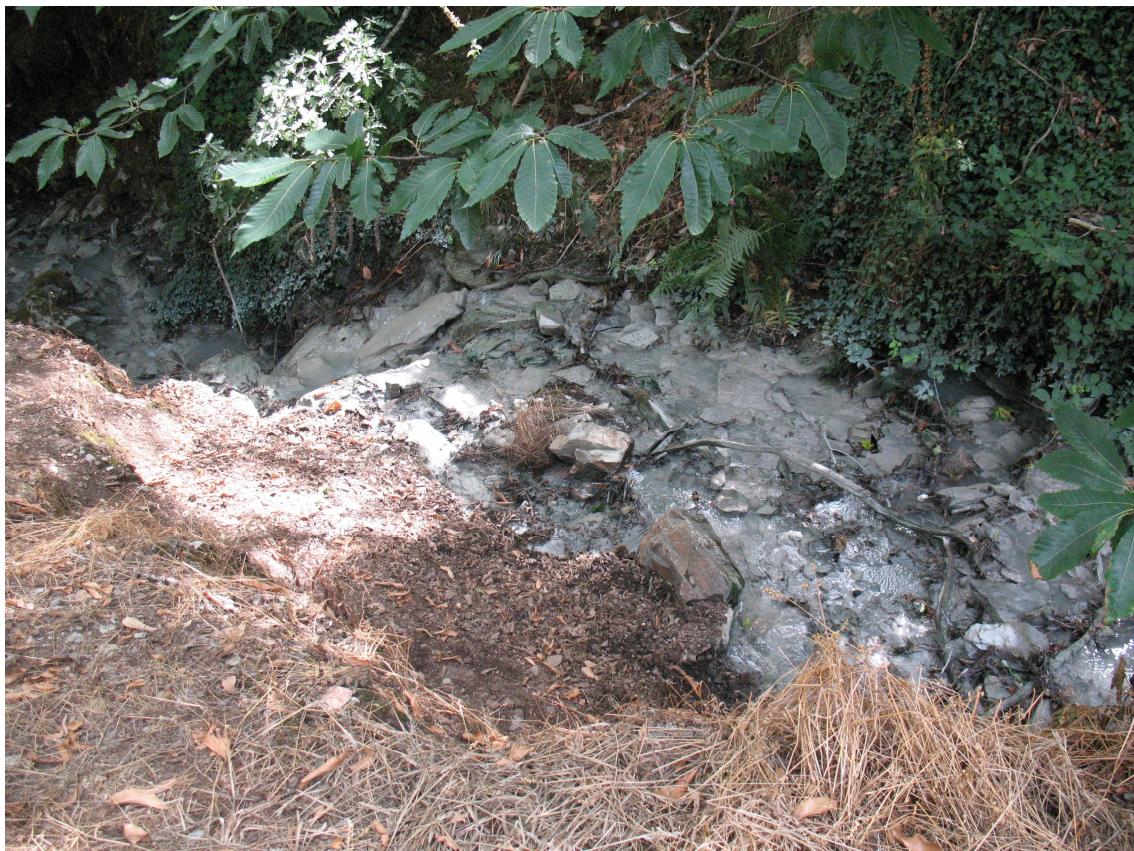
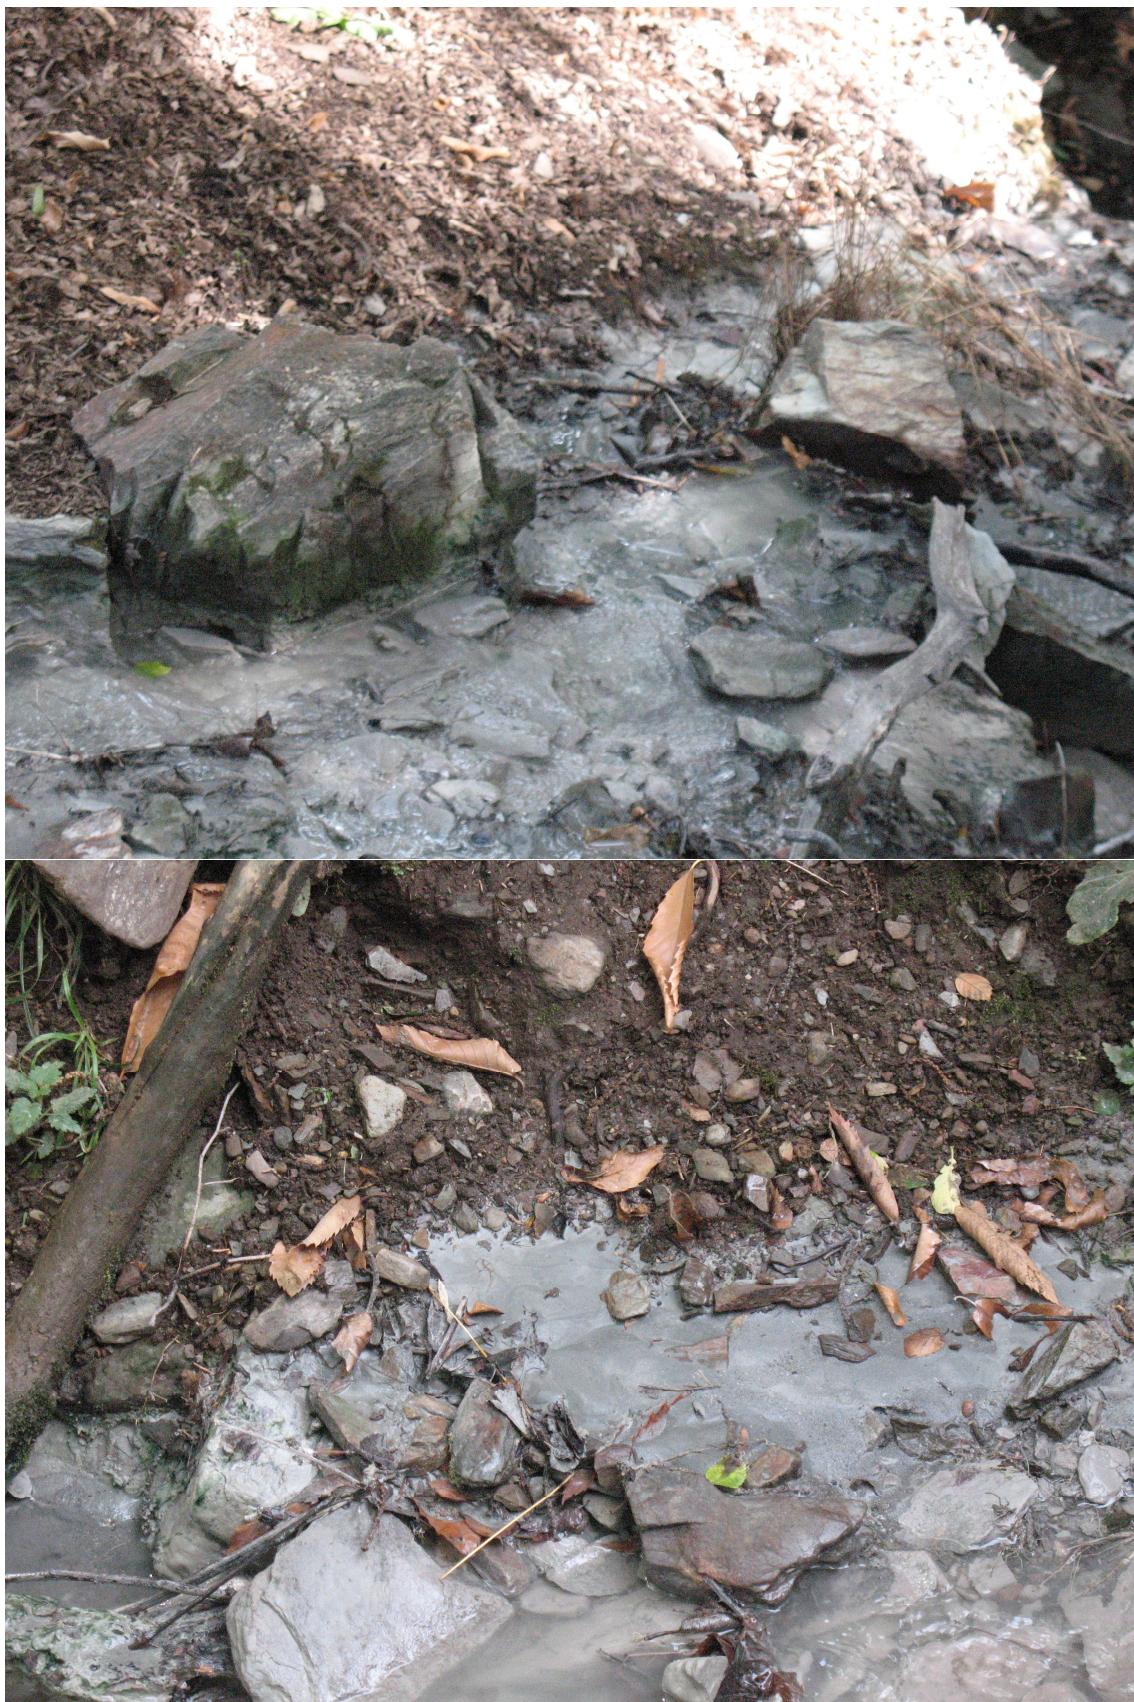
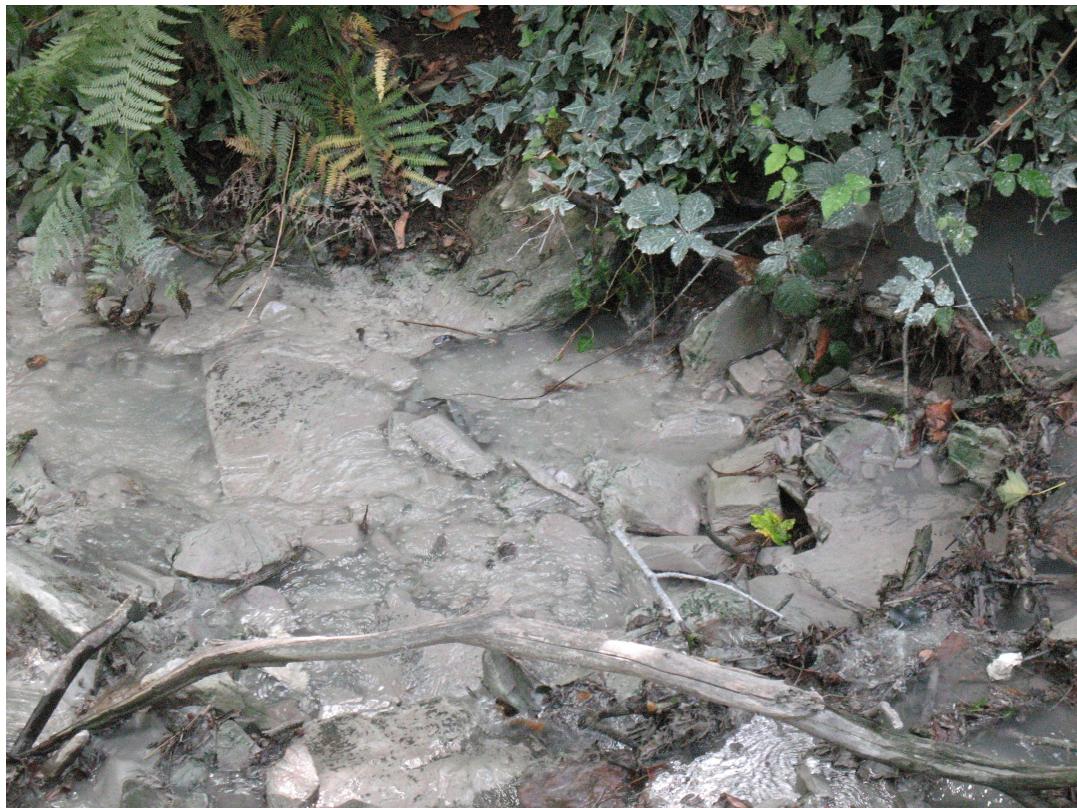
HIDROMORFOLOGIA DA LINHA DE ÁGUA: Areias e Pedras de sedimentação natural. Com vegetação

Figura 5: Fotos V10_J300 leito; margem direita; margem direita; margem esquerda;

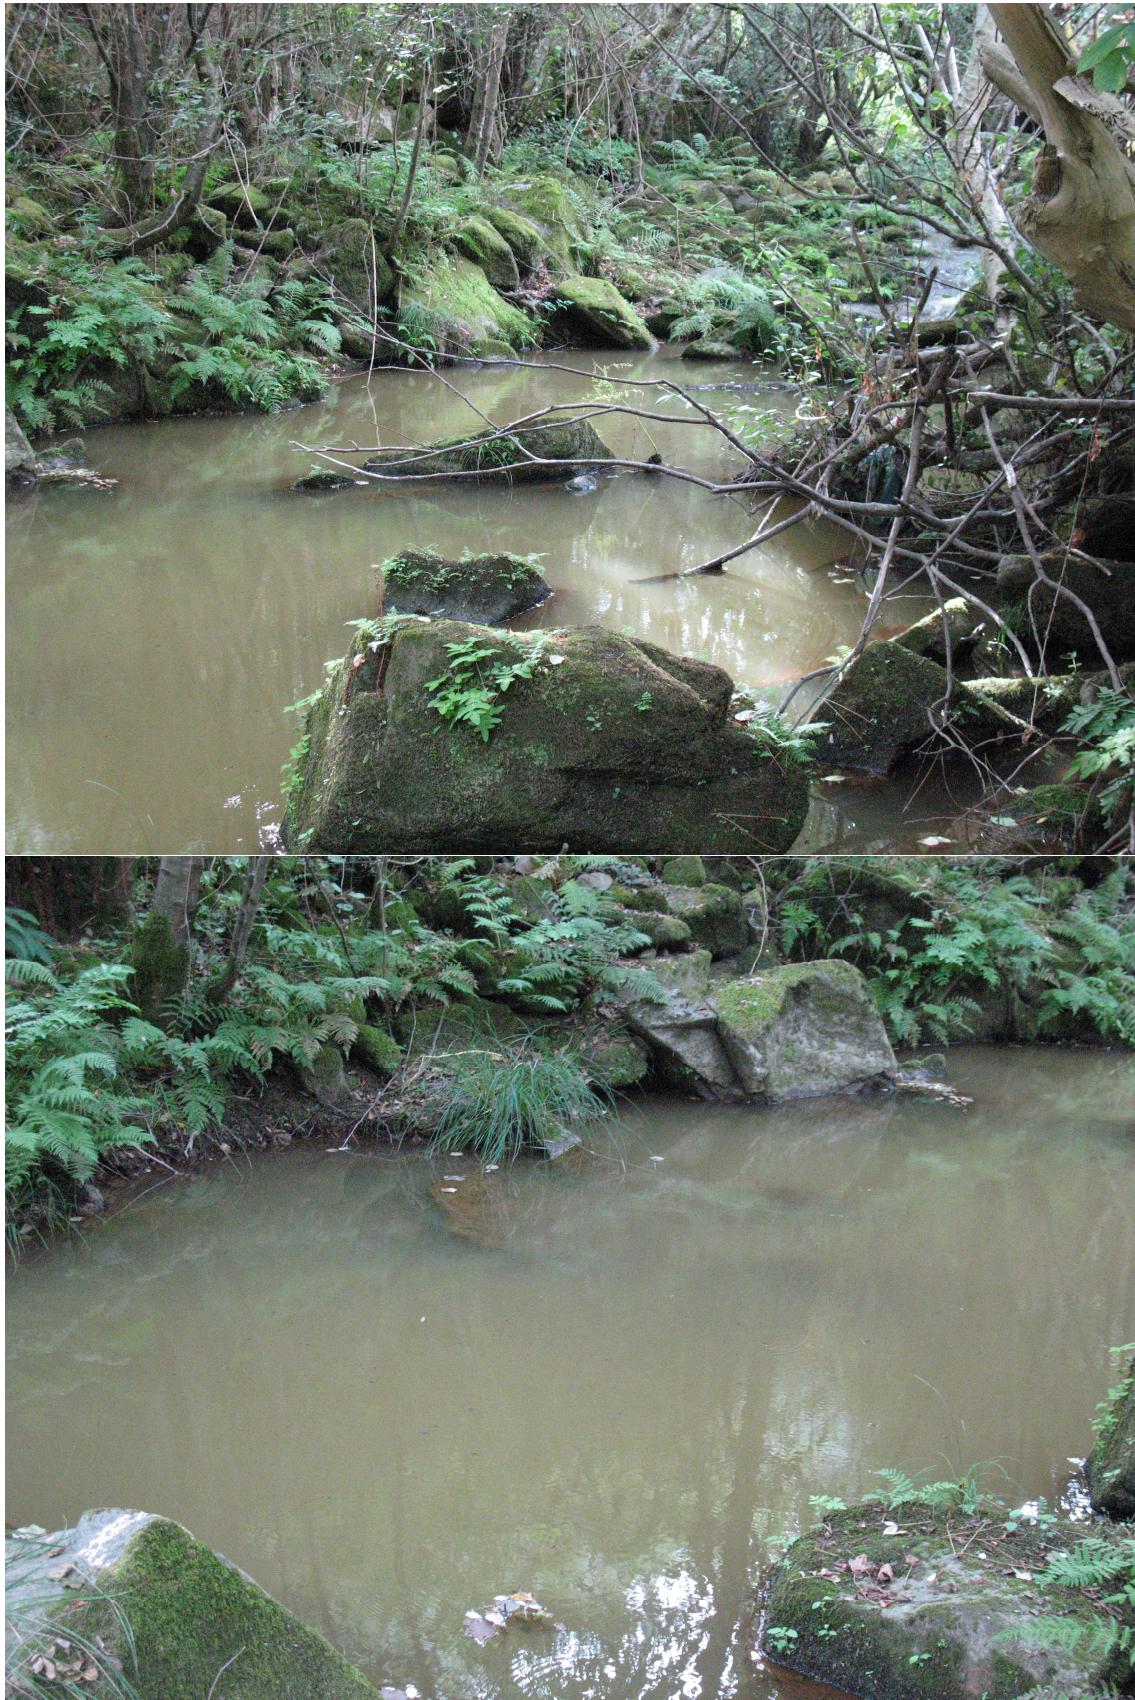
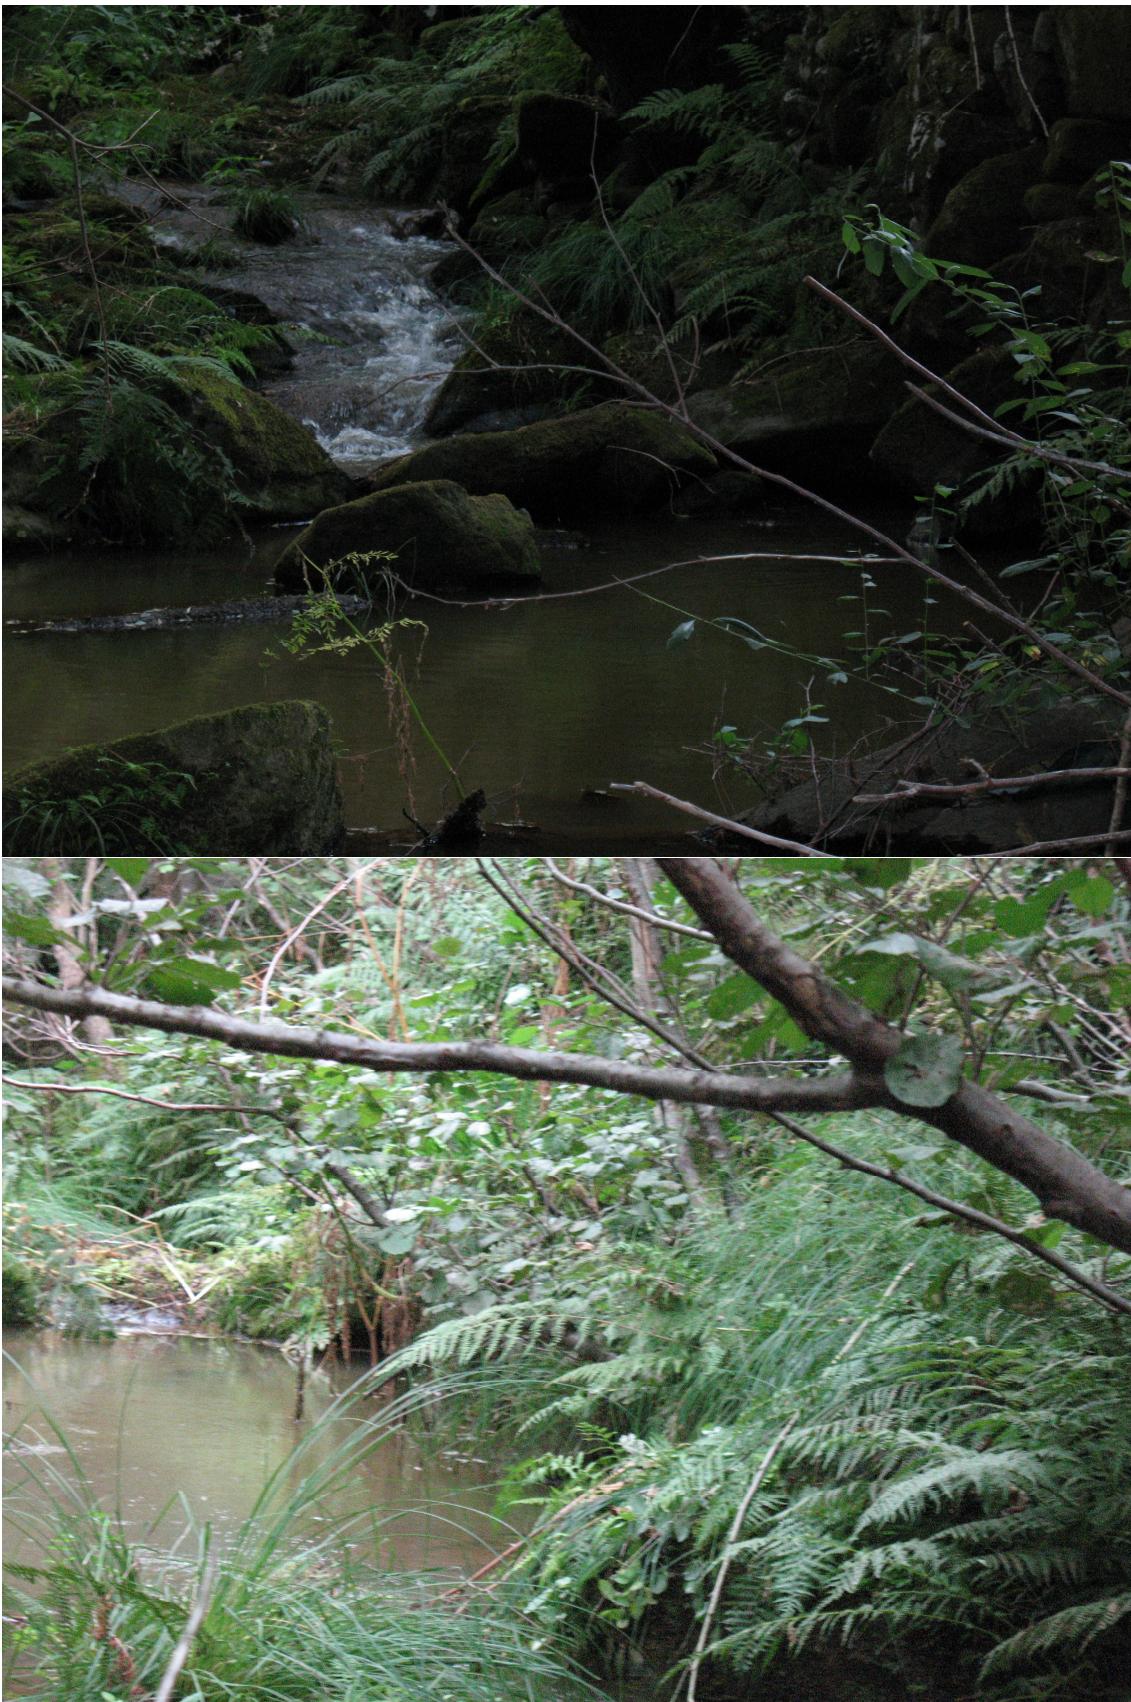
HIDROMORFOLOGIA DA LINHA DE ÁGUA: Blocos de pedra e vegetação arbórea. Ambiente húmido propício à criação de musgos

Figura 6: Leito; margem esquerda; leito; margem direita; do V12M

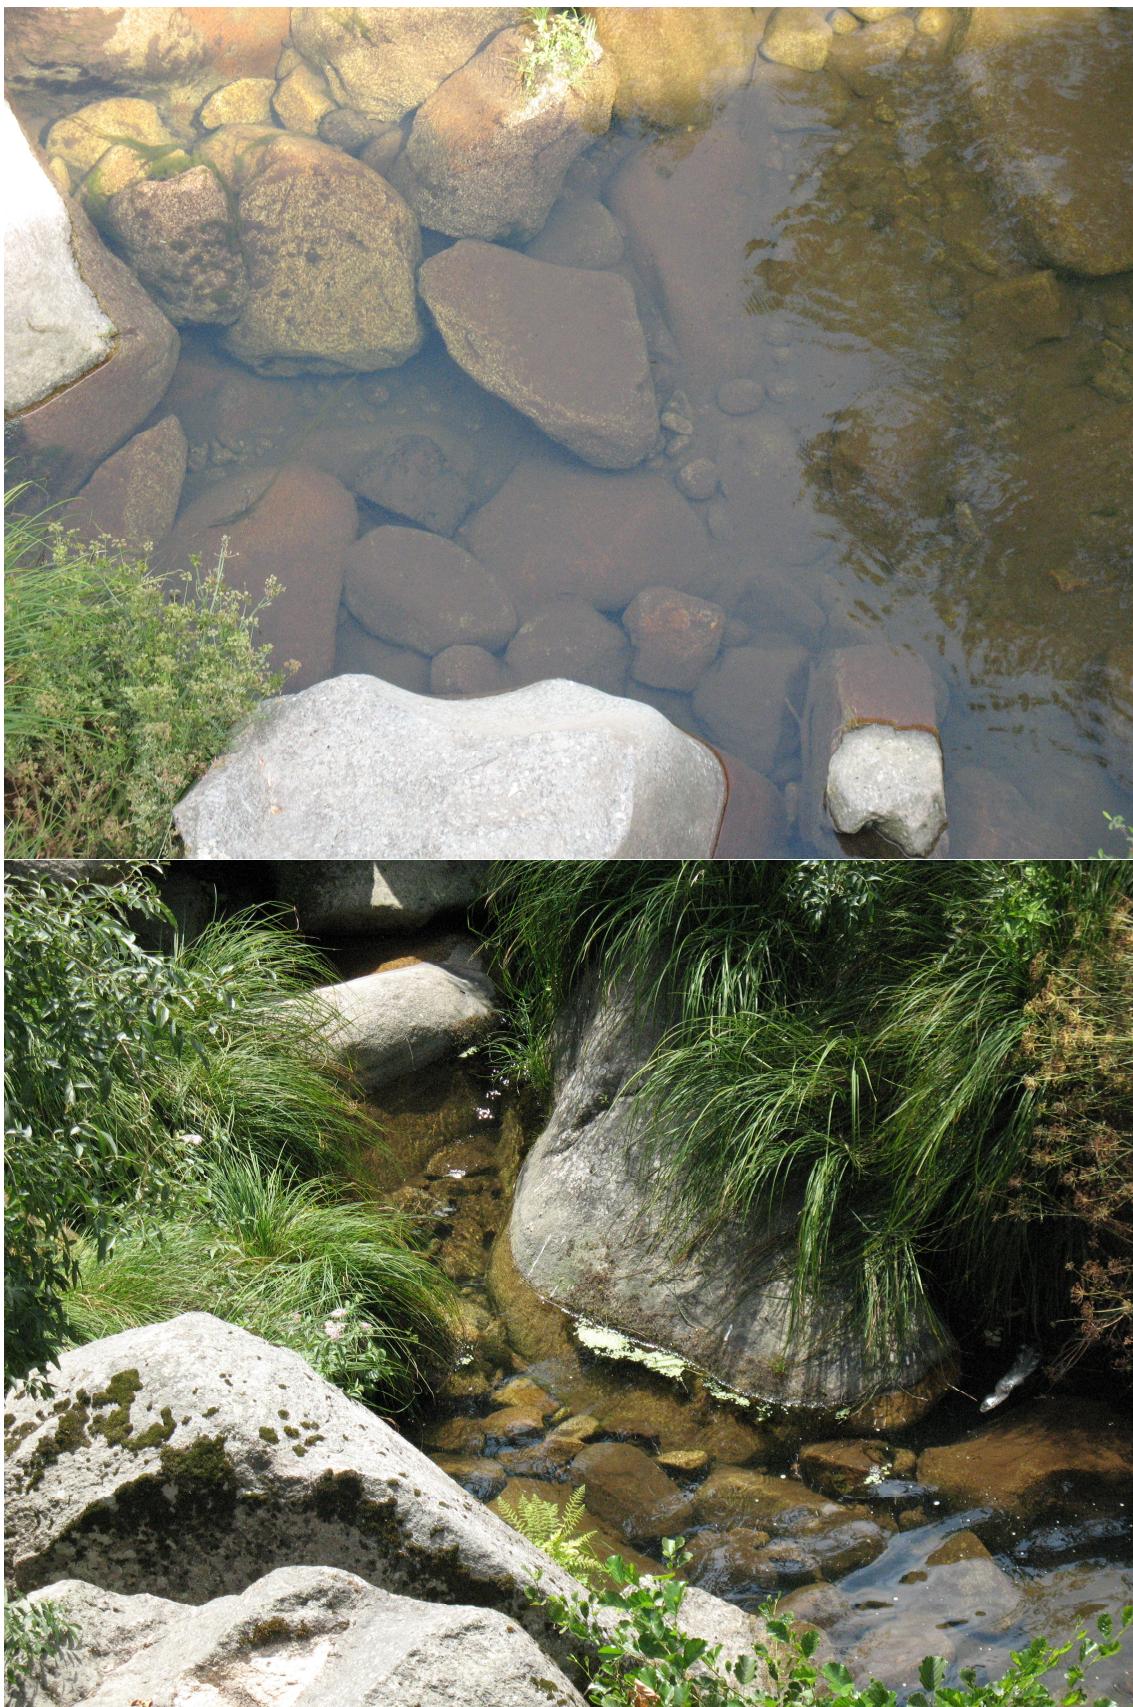
HIDROMORFOLOGIA DA LINHA DE ÁGUA: Blocos de pedra e vegetação arbórea

Figura 7: Leito; Leito e margem direita; do V12-J500
