## RELATÓRIO DE MONITORIZAÇÃO DE ÁGUAS SUPERFICIAIS

Empreitada de Construção  
“IP4 (A4) - Sublanço Nó de Ligação ao IP4/  
Túnel do Marão”

6ª Campanha – Setembro de 2015

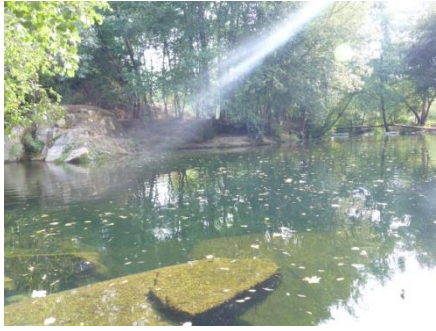
<b>Designação RECAPE</b>	SUP1 montante	
<b>Zona de Localização (Pk aproximado)</b>	Km 4+450	
<b>Coordenadas Geográficas</b>	Lat: 41°15'47.8"N	Long: 08°01'27.3"W
<b>Registo Fotográfico</b>

<b>Data de Colheita</b>	01/09/2015	
<b>Hora de Colheita</b>	17h45	
<b>Tempo de Duração da Colheita</b>	-	
<b>Uso da água</b>	Rega e área lúdica	
<b>Estado do Tempo</b>	Céu limpo e vento fraco	
<b>Localização</b>		
> Distrito	Porto	
> Concelho	Amarante	
> Bacia	Rio Douro	
> Sub-bacia	Rio Ovelha	
> Curso de Água	Rio Ovelha	
> Unidade Hidrogeológica	Maciço Antigo	
> Povoação mais próxima	Crespelos	
> Acesso	EN15	
<b>Medições Realizadas "in situ"</b>		
> Temperatura da água (°C)	22,2	
> pH (escala de Sorensen)	8,44	
> Condutividade (S/cm)	110	
> Oxigénio Dissolvido (% saturação O <sub>2</sub> )	81,4	
> Caudal (L/s)	n.a.	
> <b>Modo de colheita da amostra de</b>	-	
<b>Observações visuais</b>		
> Área envolvente da linha de água	Vegetação ripícola

> Cor	Incolor	
> Aparência	Boa	
> Cheiro	Inodoro

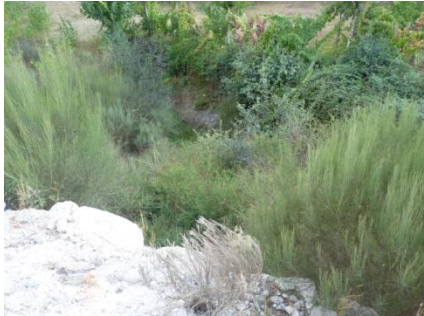
<b>Designação RECAPE</b>	SUP2 montante	
<b>Zona de Localização (Pk aproximado)</b>	Km 6+160	
<b>Coordenadas Geográficas</b>	Lat: 41°15'40.6"N	Long: 08°00'28.0"W
<b>Registo Fotográfico</b>

<b>Data de Colheita</b>	01/09/2015	
<b>Hora de Colheita</b>	17h00	
<b>Tempo de Duração da Colheita</b>	-	
<b>Uso da água</b>	Rega	
<b>Estado do Tempo</b>	Céu limpo e vento fraco	
<b>Localização</b>		
> Distrito	Porto	
> Concelho	Amarante	
> Bacia	Rio Douro	
> Sub-bacia	Rio Ovelha	
> Curso de Água	Afluente do Rio Marão	
> Unidade Hidrogeológica	Maciço Antigo	
> Povoação mais próxima	Feijoa	
> Acesso	EN15	
<b>Medições Realizadas "in situ"</b>		
> Temperatura da água (°C)	14,5	
> pH (escala de Sorensen)	8,21	
> Condutividade (S/cm)	<10	
> Oxigénio Dissolvido (% saturação O <sub>2</sub> )	81	
> Caudal (L/s)	n.a.	
> <b>Modo de colheita da amostra de</b>	-	
<b>Observações visuais</b>		
> Área envolvente da linha de água	Matos	
> Cor	Incolor

> Aparência	Boa	
> Cheiro	Inodoro

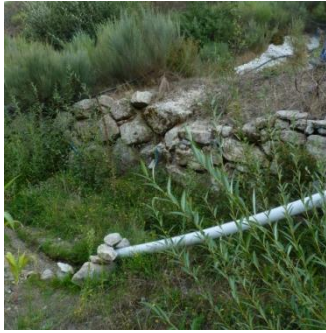
<b>Designação RECAPE</b>	SUP2 jusante	
<b>Zona de Localização (Pk aproximado)</b>	Km 6+160	
<b>Coordenadas Geográficas</b>	Lat: 41°15'42.7"N	Long: 08°00'26.6"W
<b>Registo Fotográfico</b>

<b>Data de Colheita</b>	01/09/2015	
<b>Hora de Colheita</b>	17h10	
<b>Tempo de Duração da Colheita</b>	-	
<b>Uso da água</b>	Rega	
<b>Estado do Tempo</b>	Céu limpo e vento fraco	
<b>Localização</b>		
> Distrito	Porto	
> Concelho	Amarante	
> Bacia	Rio Douro	
> Sub-bacia	Rio Ovelha	
> Curso de Água	Afluente do Rio Marão	
> Unidade Hidrogeológica	Maciço Antigo	
> Povoação mais próxima	Feijoais	
> Acesso	EN15	
<b>Medições Realizadas "in situ"</b>		
> Temperatura da água (°C)	17,5	
> pH (escala de Sorensen)	8,49	
> Condutividade (S/cm)	10	
> Oxigénio Dissolvido (% saturação O <sub>2</sub> )	77,1	
> Caudal (L/s)	n.a.	
> <b>Modo de colheita da amostra de</b>	-	
<b>Observações visuais</b>		
> Área envolvente da linha de água	Matos	
> Cor	Incolor

> Aparência	Boa	
> Cheiro	Inodoro	
<b>Nota:</b>	a linha de água estava encanada

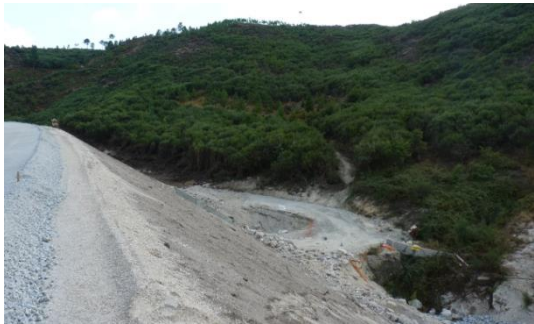
<b>Designação RECAPE</b>	SUP3 montante	
<b>Zona de Localização (Pk aproximado)</b>	Km 7+775	
<b>Coordenadas Geográficas</b>	Lat: 41°15'05.2" N	Long: 07°59'42.5" W
<b>Registo Fotográfico</b>

<b>Data de Colheita</b>	01/09/2015	
<b>Hora de Colheita</b>	-	
<b>Tempo de Duração da Colheita</b>	-	
<b>Uso da água</b>	-	
<b>Estado do Tempo</b>	Céu limpo e vento fraco	
<b>Localização</b>		
> Distrito	Porto	
> Concelho	Amarante	
> Bacia	Rio Douro	
> Sub-bacia	Rio Ovelha	
> Curso de Água	Afluente do Rio Marão	
> Unidade Hidrogeológica	Maciço Antigo	
> Povoação mais próxima	Paço / Várzea	
> Acesso	EN15	
<b>Medições Realizadas "in situ"</b>		
> Temperatura da água (°C)	Seco	
> pH (escala de Sorensen)	Seco	
> Condutividade (S/cm)	Seco	
> Oxigénio Dissolvido (% saturação O <sub>2</sub> )	Seco	
> Caudal (L/s)	Seco	
> <b>Modo de colheita da amostra de</b>	-	
<b>Observações visuais</b>		
> Área envolvente da linha de água	Matos

> Cor	Seco	
> Aparência	Seco	
> Cheiro	Seco

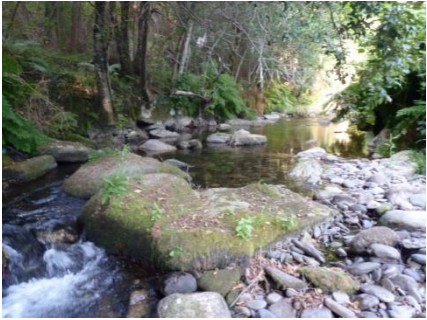
<b>Designação RECAPE</b>	SUP4 montante	
<b>Zona de Localização (Pk aproximado)</b>	Km 8+650	
<b>Coordenadas Geográficas</b>	Lat: 41°14'55.7"N	Long: 07°59'05.5"W
<b>Registo Fotográfico</b>

<b>Data de Colheita</b>	01/09/2015	
<b>Hora de Colheita</b>	18h30	
<b>Tempo de Duração da Colheita</b>	-	
<b>Uso da água</b>	Rega e área lúdica	
<b>Estado do Tempo</b>	Céu limpo e vento fraco	
<b>Localização</b>		
> Distrito	Porto	
> Concelho	Amarante	
> Bacia	Rio Douro	
> Sub-bacia	Rio Ovelha	
> Curso de Água	Rio Marão	
> Unidade Hidrogeológica	Maciço Antigo	
> Povoação mais próxima	Paço	
> Acesso	EN15	
<b>Medições Realizadas "in situ"</b>		
> Temperatura da água (°C)	19,4	
> pH (escala de Sorensen)	8,55	
> Condutividade (S/cm)	140	
> Oxigénio Dissolvido (% saturação O <sub>2</sub> )	92,7	
> Caudal (L/s)	124	
> <b>Modo de colheita da amostra de</b>	-	
<b>Observações visuais</b>		
> Área envolvente da linha de água	Vegetação ripícola

> Cor	Incolor	
> Aparência	Boa	
> Cheiro	Inodoro

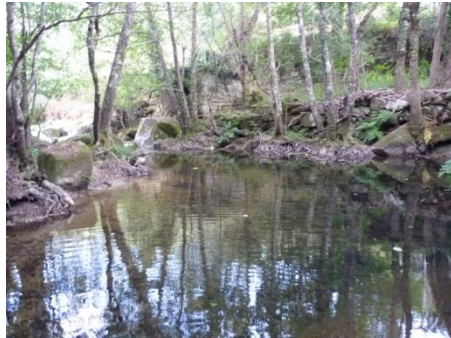
<b>Designação RECAPE</b>	SUP4 jusante	
<b>Zona de Localização (Pk aproximado)</b>	Km 8+650	
<b>Coordenadas Geográficas</b>	Lat: 41°15'00.6"N	Long: 07°59'15.2"W
<b>Registo Fotográfico</b>

<b>Data de Colheita</b>	01/09/2015	
<b>Hora de Colheita</b>	19h00	
<b>Tempo de Duração da Colheita</b>	-	
<b>Uso da água</b>	Rega e área lúdica	
<b>Estado do Tempo</b>	Céu limpo e vento fraco	
<b>Localização</b>		
> Distrito	Porto	
> Concelho	Amarante	
> Bacia	Rio Douro	
> Sub-bacia	Rio Ovelha	
> Curso de Água	Rio Marão	
> Unidade Hidrogeológica	Maciço Antigo	
> Povoação mais próxima	Paço	
> Acesso	EN15	
<b>Medições Realizadas "in situ"</b>		
> Temperatura da água (°C)	19,3	
> pH (escala de Sorensen)	8,53	
> Condutividade (S/cm)	140	
> Oxigénio Dissolvido (% saturação O <sub>2</sub> )	87	
> Caudal (L/s)	126	
> <b>Modo de colheita da amostra de</b>	-	
<b>Observações visuais</b>		
> Área envolvente da linha de água	Vegetação ripícola

> Cor	Incolor	
> Aparência	Boa	
> Cheiro	Inodoro

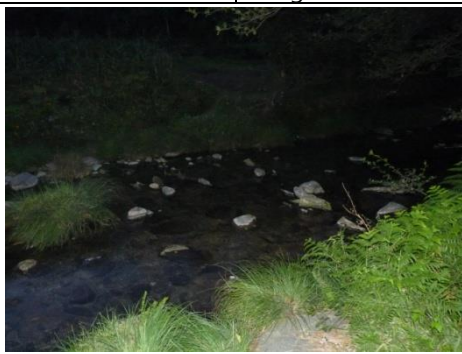
<b>Designação RECAPE</b>	SUP5	
<b>Zona de Localização (Pk aproximado)</b>	Km 12+250	
<b>Coordenadas Geográficas</b>	Lat: 41°15'16.4" N	Long: 07°56'53.8" W
<b>Registo Fotográfico</b>

<b>Data de Colheita</b>	01/09/2015	
<b>Hora de Colheita</b>	20h20	
<b>Tempo de Duração da Colheita</b>	-	
<b>Uso da água</b>	Rega	
<b>Estado do Tempo</b>	Céu limpo e vento fraco	
<b>Localização</b>		
> Distrito	Porto	
> Concelho	Amarante	
> Bacia	Rio Douro	
> Sub-bacia	Rio Ovelha	
> Curso de Água	Rio Marão	
> Unidade Hidrogeológica	Maciço Antigo	
> Povoação mais próxima	Ansiães	
> Acesso	EN15	
<b>Medições Realizadas "in situ"</b>		
> Temperatura da água (°C)	18,8	
> pH (escala de Sorensen)	8,38	
> Condutividade (S/cm)	350	
> Oxigénio Dissolvido (% saturação O <sub>2</sub> )	67,3	
> Caudal (L/s)	90	
> <b>Modo de colheita da amostra de</b>	-	
<b>Observações visuais</b>		
> Área envolvente da linha de água	Vegetação ripícola	
> Cor	Acinzentada

> Aparência	Razoável	
> Cheiro	Inodoro

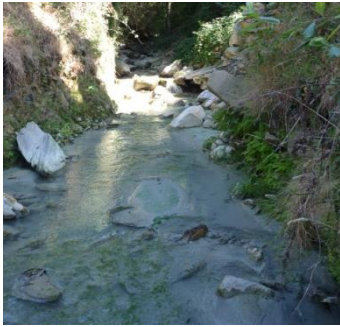
<b>Designação RECAPE</b>	SUP6 montante	
<b>Zona de Localização (Pk aproximado)</b>	Km 13+650	
<b>Coordenadas Geográficas</b>	Lat: 41°16'04.5" N	Long: 07°56'14.7" W
<b>Registo Fotográfico</b>

<b>Data de Colheita</b>	01/09/2015	
<b>Hora de Colheita</b>	11h45	
<b>Tempo de Duração da Colheita</b>	-	
<b>Uso da água</b>	Rega	
<b>Estado do Tempo</b>	Céu limpo e vento fraco	
<b>Localização</b>		
> Distrito	Porto	
> Concelho	Amarante	
> Bacia	Rio Douro	
> Sub-bacia	Rio Ovelha	
> Curso de Água	Rio Marão	
> Unidade Hidrogeológica	Maciço Antigo	
> Povoação mais próxima	Ansiães	
> Acesso	EN15 / Estrada dos viveiros das trutas	
<b>Medições Realizadas "in situ"</b>		
> Temperatura da água (°C)	18,5	
> pH (escala de Sorensen)	9,02	
> Condutividade (S/cm)	450	
> Oxigénio Dissolvido (% saturação O <sub>2</sub> )	85,7	
> Caudal (L/s)	65	
> <b>Modo de colheita da amostra de</b>	-	
<b>Observações visuais</b>		
> Área envolvente da linha de água	Vegetação ripícola

> Cor	Incolor	
> Aparência	Razoável	
> Cheiro	Inodoro

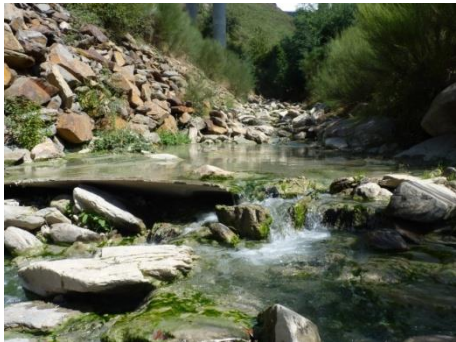
<b>Designação RECAPE</b>	SUP6 jusante	
<b>Zona de Localização (Pk aproximado)</b>	Km 13+650	
<b>Coordenadas Geográficas</b>	Lat: 41°16'01.7" N	Long: 07°56'16.6" W
<b>Registo Fotográfico</b>

<b>Data de Colheita</b>	01/09/2015	
<b>Hora de Colheita</b>	12h00	
<b>Tempo de Duração da Colheita</b>	-	
<b>Uso da água</b>	Rega	
<b>Estado do Tempo</b>	Céu limpo e vento fraco	
<b>Localização</b>		
> Distrito	Porto	
> Concelho	Amarante	
> Bacia	Rio Douro	
> Sub-bacia	Rio Ovelha	
> Curso de Água	Rio Marão	
> Unidade Hidrogeológica	Maciço Antigo	
> Povoação mais próxima	Ansiães	
> Acesso	EN15	
<b>Medições Realizadas "in situ"</b>		
> Temperatura da água (°C)	18,9	
> pH (escala de Sorensen)	8,9	
> Condutividade (S/cm)	450	
> Oxigénio Dissolvido (% saturação O <sub>2</sub> )	86	
> Caudal (L/s)	110	
> <b>Modo de colheita da amostra de</b>	-	
<b>Observações visuais</b>		
> Área envolvente da linha de água	Vegetação ripícola	
> Cor	Incolor

> Aparência	Razoável	
> Cheiro	Inodoro
