RELATÓRIO DE MONITORIZAÇÃO DE ÁGUAS SUPERFICIAIS

Empreitada de Construção
“IP4 (A4) - Sublanço N° de Ligação ao IP4/
Túnel do Marão”

IIª Campanha – Fevereiro de 2016

Projeto:	Empreitada de Construção "IP4 (A4) - Sublanço Nó de Ligação ao IP4/Túnel do Marão"		
Cliente:	OPWAY	Ref.º:	E.4.3.056.05.015.16 R00

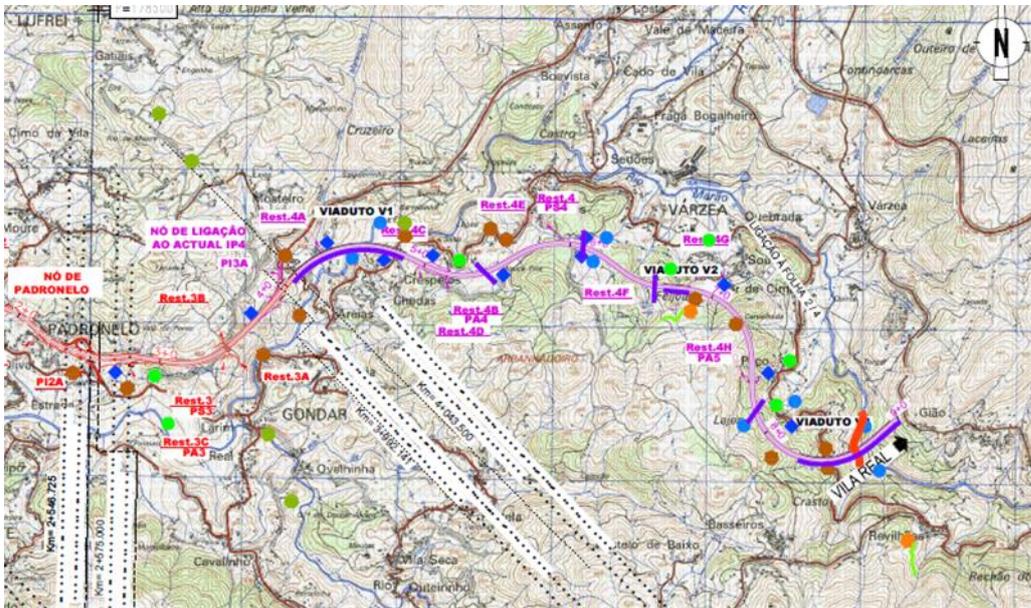
Figura 1 Localização dos Pontos de Amostragem SUP1 a SUP6 (a Jusante e a Montante)

Assim, destacam-se na Figura 1 e 2, os pontos para a realização da campanha de monitorização da qualidade das águas superficiais.

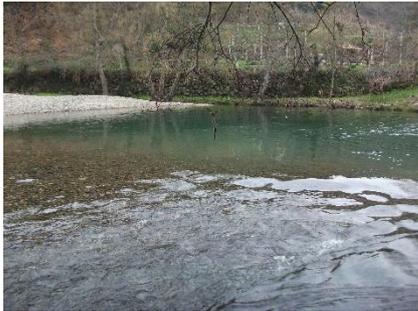
Designação RECAPE	SUP1 montante	
Zona de Localização (Pk aproximado)	Km 4+450	
Coordenadas Geográficas	Lat: 41°15'47.8"N	Long: 08°01'27.3"W
Registo Fotográfico

Data de Colheita	02/02/2016	
Hora de Colheita	11h10	
Tempo de Duração da Colheita	-	
Uso da água	Rega e área lúdica	
Estado do Tempo	Céu nublado	
Localização		
> Distrito	Porto	
> Concelho	Amarante	
> Bacia	Rio Douro	
> Sub-bacia	Rio Ovelha	
> Curso de Água	Rio Ovelha	
> Unidade Hidrogeológica	Maciço Antigo	
> Povoação mais próxima	Crespelos	
> Acesso	EN15	
Medições Realizadas "in situ"		
> Temperatura da água (°C)	10,8	
> pH (escala de Sorensen)	6,86	
> Condutividade (µS/cm)	<10	
> Oxigénio Dissolvido (% saturação O ₂)	97,1	
> Caudal (L/s)	1880	
> Modo de colheita da amostra de água	-	
Observações visuais		
> Área envolvente da linha de água	Vegetação ripícola	
> Cor	Incolor	
> Aparência	Boa	
> Cheiro	Inodoro

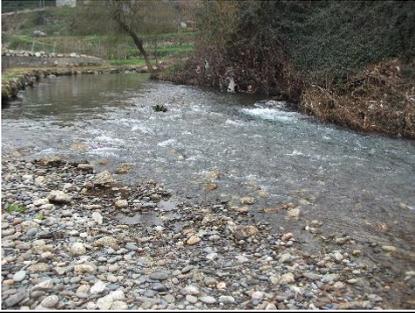
Designação RECAPE	SUP1 jusante	
Zona de Localização (Pk aproximado)	Km 4+450	
Coordenadas Geográficas	Lat: 41°15'37.0"N	Long: 08°01'43.9"W
Registo Fotográfico

Data de Colheita	02/02/2016	
Hora de Colheita	10h50	
Tempo de Duração da Colheita	-	
Uso da água	Rega e área lúdica	
Estado do Tempo	Céu nublado	
Localização		
> Distrito	Porto	
> Concelho	Amarante	
> Bacia	Rio Douro	
> Sub-bacia	Rio Ovelha	
> Curso de Água	Rio Ovelha	
> Unidade Hidrogeológica	Maciço Antigo	
> Povoação mais próxima	Crespelos	
> Acesso	EN15	
Medições Realizadas "in situ"		
> Temperatura da água (°C)	11	
> pH (escala de Sorensen)	6,84	
> Condutividade (µS/cm)	<10	
> Oxigénio Dissolvido (% saturação O ₂)	95,5	
> Caudal (L/s)	1377	
> Modo de colheita da amostra de água	-	
Observações visuais		
> Área envolvente da linha de água	Vegetação ripícola	
> Cor	Incolor	
> Aparência	Boa	
> Cheiro	Inodoro

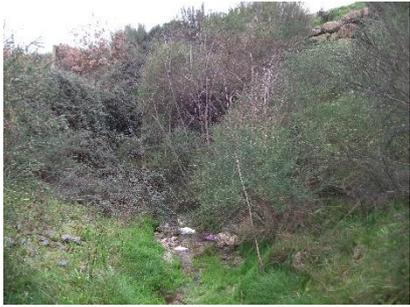
Designação RECAPE	SUP2 montante	
Zona de Localização (Pk aproximado)	Km 6+160	
Coordenadas Geográficas	Lat: 41°15'40.6"N	Long: 08°00'28.0"W
Registo Fotográfico

Data de Colheita	02/02/2016	
Hora de Colheita	11h35	
Tempo de Duração da Colheita	-	
Uso da água	Rega	
Estado do Tempo	Céu nublado	
Localização		
> Distrito	Porto	
> Concelho	Amarante	
> Bacia	Rio Douro	
> Sub-bacia	Rio Ovelha	
> Curso de Água	Afluente do Rio Marão	
> Unidade Hidrogeológica	Maciço Antigo	
> Povoação mais próxima	Feijoais	
> Acesso	EN15	
Medições Realizadas "in situ"		
> Temperatura da água (°C)	12,6	
> pH (escala de Sorensen)	6,83	
> Condutividade (µS/cm)	<10	
> Oxigénio Dissolvido (% saturação O ₂)	74,2	
> Caudal (L/s)	39	
> Modo de colheita da amostra de água	-	
Observações visuais		
> Área envolvente da linha de água	Matos	
> Cor	Incolor	
> Aparência	Boa	
> Cheiro	Inodoro

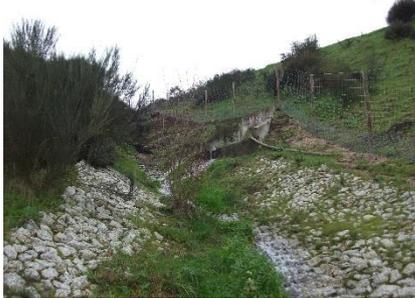
Designação RECAPE	SUP2 jusante	
Zona de Localização (Pk aproximado)	Km 6+160	
Coordenadas Geográficas	Lat: 41°15'42.7"N	Long: 08°00'26.6"W
Registo Fotográfico

Data de Colheita	02/02/2016	
Hora de Colheita	11h50	
Tempo de Duração da Colheita	-	
Uso da água	Rega	
Estado do Tempo	Céu nublado	
Localização		
> Distrito	Porto	
> Concelho	Amarante	
> Bacia	Rio Douro	
> Sub-bacia	Rio Ovelha	
> Curso de Água	Afluente do Rio Marão	
> Unidade Hidrogeológica	Maciço Antigo	
> Povoação mais próxima	Feijoais	
> Acesso	EN15	
Medições Realizadas "in situ"		
> Temperatura da água (°C)	12,8	
> pH (escala de Sorensen)	6,96	
> Condutividade (µS/cm)	20	
> Oxigénio Dissolvido (% saturação O ₂)	97	
> Caudal (L/s)	n.d.	
> Modo de colheita da amostra de água	-	
Observações visuais		
> Área envolvente da linha de água	Matos	
> Cor	Incolor	
> Aparência	Boa	
> Cheiro	Inodoro

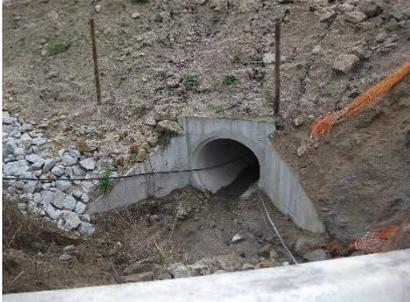
Designação RECAPE	SUP3 montante	
Zona de Localização (Pk aproximado)	Km 7+775	
Coordenadas Geográficas	Lat: 41°15'05.2" N	Long: 07°59'42.5" W
Registo Fotográfico

Data de Colheita	02/02/2016	
Hora de Colheita	12h15	
Tempo de Duração da Colheita	-	
Uso da água	Rega	
Estado do Tempo	Céu nublado	
Localização		
> Distrito	Porto	
> Concelho	Amarante	
> Bacia	Rio Douro	
> Sub-bacia	Rio Ovelha	
> Curso de Água	Afluente do Rio Marão	
> Unidade Hidrogeológica	Maciço Antigo	
> Povoação mais próxima	Paço / Várzea	
> Acesso	EN15	
Medições Realizadas "in situ"		
> Temperatura da água (°C)	13	
> pH (escala de Sorensen)	7,02	
> Condutividade (µS/cm)	10	
> Oxigénio Dissolvido (% saturação O ₂)	84,3	
> Caudal (L/s)	n.d.	
> Modo de colheita da amostra de água	-	
Observações visuais		
> Área envolvente da linha de água	Matos	
> Cor	Ligeiramente turva	
> Aparência	Razoável	
> Cheiro	Inodoro	
<p>Nota: verificou-se escorrência superficial para efetuar a monitorização <i>in situ</i>, mas não foi possível efetuar a medição do caudal porque parte da linha de água está encanada.</p>

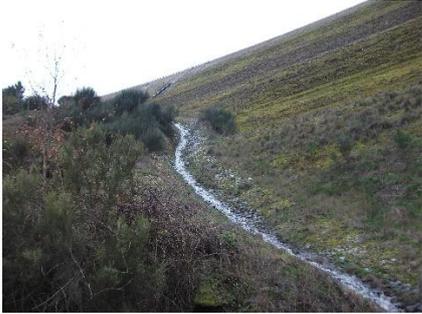
Designação RECAPE	SUP3 jusante	
Zona de Localização (Pk aproximado)	Km 7+775	
Coordenadas Geográficas	Lat: 41°15'06.0"N	Long: 07°59'38.9"W
Registo Fotográfico

Data de Colheita	02/02/2016	
Hora de Colheita	16h20	
Tempo de Duração da Colheita	-	
Uso da água	Rega	
Estado do Tempo	Céu nublado e chuva	
Localização		
> Distrito	Porto	
> Concelho	Amarante	
> Bacia	Rio Douro	
> Sub-bacia	Rio Ovelha	
> Curso de Água	Afluente do Rio Marão	
> Unidade Hidrogeológica	Maciço Antigo	
> Povoação mais próxima	Paço / Várzea	
> Acesso	EN15	
Medições Realizadas "in situ"		
> Temperatura da água (°C)	12,3	
> pH (escala de Sorensen)	6,78	
> Condutividade (µS/cm)	20	
> Oxigénio Dissolvido (% saturação O ₂)	94,1	
> Caudal (L/s)	n.d.	
> Modo de colheita da amostra de água		
Observações visuais		
> Área envolvente da linha de água	Matos	
> Cor	Ligeiramente turva	
> Aparência	Razoável	
> Cheiro	Inodoro	
Nota: parte da linha de água está encanada

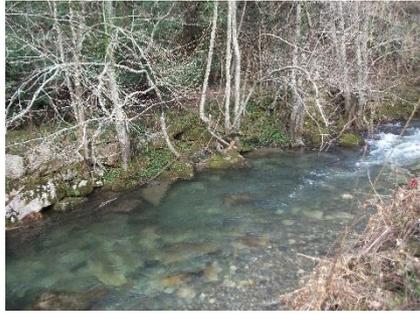
Designação RECAPE	SUP4 montante	
Zona de Localização (Pk aproximado)	Km 8+650	
Coordenadas Geográficas	Lat: 41°14'55.7"N	Long: 07°59'05.5"W
Registo Fotográfico

Data de Colheita	02/02/2016	
Hora de Colheita	14h45	
Tempo de Duração da Colheita	-	
Uso da água	Rega e área lúdica	
Estado do Tempo	Céu nublado	
Localização		
> Distrito	Porto	
> Concelho	Amarante	
> Bacia	Rio Douro	
> Sub-bacia	Rio Ovelha	
> Curso de Água	Rio Marão	
> Unidade Hidrogeológica	Maciço Antigo	
> Povoação mais próxima	Paço	
> Acesso	EN15	
Medições Realizadas "in situ"		
> Temperatura da água (°C)	10,7	
> pH (escala de Sorensen)	6,94	
> Condutividade (µS/cm)	<10	
> Oxigénio Dissolvido (% saturação O ₂)	98	
> Caudal (L/s)	1308	
> Modo de colheita da amostra de água	Extração manual	
Observações visuais		
> Área envolvente da linha de água	Vegetação ripícola	
> Cor	Incolor	
> Aparência	Boa	
> Cheiro	Inodoro

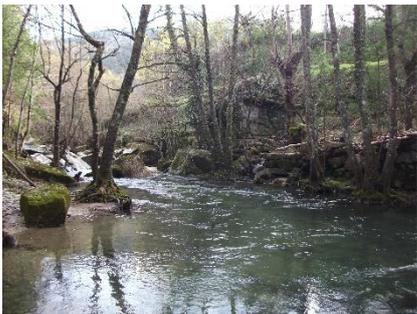
Designação RECAPE	SUP4 jusante	
Zona de Localização (Pk aproximado)	Km 8+650	
Coordenadas Geográficas	Lat: 41°15'00.6"N	Long: 07°59'15.2"W
Registo Fotográfico

Data de Colheita	02/02/2016	
Hora de Colheita	15h00	
Tempo de Duração da Colheita	-	
Uso da água	Rega e área lúdica	
Estado do Tempo	Céu limpo	
Localização		
> Distrito	Porto	
> Concelho	Amarante	
> Bacia	Rio Douro	
> Sub-bacia	Rio Ovelha	
> Curso de Água	Rio Marão	
> Unidade Hidrogeológica	Maciço Antigo	
> Povoação mais próxima	Paço	
> Acesso	EN15	
Medições Realizadas "in situ"		
> Temperatura da água (°C)	10,4	
> pH (escala de Sorensen)	6,52	
> Condutividade (µS/cm)	<10	
> Oxigénio Dissolvido (% saturação O ₂)	123,3	
> Caudal (L/s)	1328	
> Modo de colheita da amostra de água	Extração manual	
Observações visuais		
> Área envolvente da linha de água	Vegetação ripícola	
> Cor	Incolor	
> Aparência	Boa	
> Cheiro	Inodoro

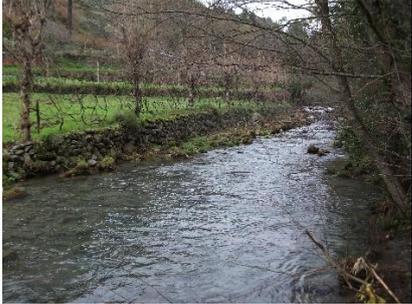
Designação RECAPE	SUP5	
Zona de Localização (Pk aproximado)	Km 12+250	
Coordenadas Geográficas	Lat: 41°15'16.4" N	Long: 07°56'53.8" W
Registo Fotográfico

Data de Colheita	01/02/2016	
Hora de Colheita	16h00	
Tempo de Duração da Colheita	-	
Uso da água	Rega	
Estado do Tempo	Céu nublado	
Localização		
> Distrito	Porto	
> Concelho	Amarante	
> Bacia	Rio Douro	
> Sub-bacia	Rio Ovelha	
> Curso de Água	Rio Marão	
> Unidade Hidrogeológica	Maciço Antigo	
> Povoação mais próxima	Ansiães / Eido	
> Acesso	EN15	
Medições Realizadas "in situ"		
> Temperatura da água (°C)	11	
> pH (escala de Sorensen)	7,21	
> Condutividade (µS/cm)	20	
> Oxigénio Dissolvido (% saturação O ₂)	90,3	
> Caudal (L/s)	980	
> Modo de colheita da amostra de água	Extração manual	
Observações visuais		
> Área envolvente da linha de água	Vegetação ripícola / margem murada, ocupação agrícola	
> Cor	Incolor	
> Aparência	Boa	
> Cheiro	Inodoro

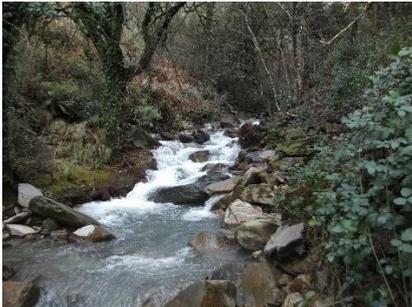
Designação RECAPE	SUP6 montante	
Zona de Localização (Pk aproximado)	Km 13+650	
Coordenadas Geográficas	Lat: 41°16'04.5" N	Long: 07°56'14.7" W
Registo Fotográfico

Data de Colheita	01/02/2016	
Hora de Colheita	11h20	
Tempo de Duração da Colheita	-	
Uso da água	Rega	
Estado do Tempo	Céu nublado	
Localização		
> Distrito	Porto	
> Concelho	Amarante	
> Bacia	Rio Douro	
> Sub-bacia	Rio Ovelha	
> Curso de Água	Rio Marão	
> Unidade Hidrogeológica	Maciço Antigo	
> Povoação mais próxima	Ansiães	
> Acesso	EN15 / Estrada dos viveiros das trutas	
Medições Realizadas "in situ"		
> Temperatura da água (°C)	10,9	
> pH (escala de Sorensen)	7,02	
> Condutividade (µS/cm)	70	
> Oxigénio Dissolvido (% saturação O ₂)	91,9	
> Caudal (L/s)	575	
> Modo de colheita da amostra de água	Extração manual	
Observações visuais		
> Área envolvente da linha de água	Vegetação ripícola	
> Cor	Ligeiramente turva	
> Aparência	Razoável	
> Cheiro	Inodoro

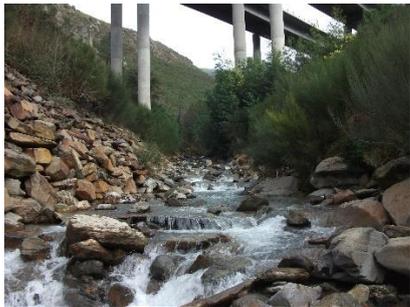
Designação RECAPE	SUP6 jusante	
Zona de Localização (Pk aproximado)	Km 13+650	
Coordenadas Geográficas	Lat: 41°16'01.7" N	Long: 07°56'16.6" W
Registo Fotográfico

Data de Colheita	01/02/2016	
Hora de Colheita	11h30	
Tempo de Duração da Colheita	-	
Uso da água	Rega	
Estado do Tempo	Céu nublado	
Localização		
> Distrito	Porto	
> Concelho	Amarante	
> Bacia	Rio Douro	
> Sub-bacia	Rio Ovelha	
> Curso de Água	Rio Marão	
> Unidade Hidrogeológica	Maciço Antigo	
> Povoação mais próxima	Ansiães	
> Acesso	EN15	
Medições Realizadas "in situ"		
> Temperatura da água (°C)	11,1	
> pH (escala de Sorensen)	7,05	
> Condutividade (µS/cm)	70	
> Oxigénio Dissolvido (% saturação O ₂)	92	
> Caudal (L/s)	618	
> Modo de colheita da amostra de água	Extração manual	
Observações visuais		
> Área envolvente da linha de água	Vegetação ripícola	
> Cor	Ligeiramente turva	
> Aparência	Razoável	
> Cheiro	Inodoro
