## RELATÓRIO DE MONITORIZAÇÃO DE ÁGUAS SUPERFICIAIS

Empreitada de Construção  
“IP4 (A4) - Sublanço Nó de Ligação ao IP4/  
Túnel do Marão”

7ª Campanha – Setembro de 2015

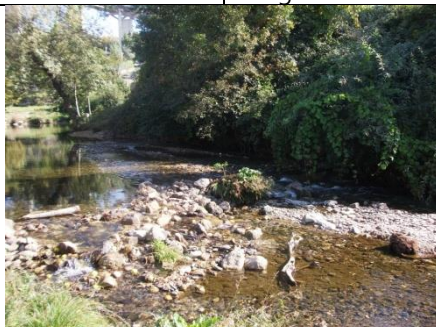
| Registo Fotográfico | | | |

| Zona de Localização (Pk aproximado) | Km 4+450 | | |
| Coordenadas Geográficas | Lat: 41°15'37.0"N | | Long: 08°01'43.9"W |

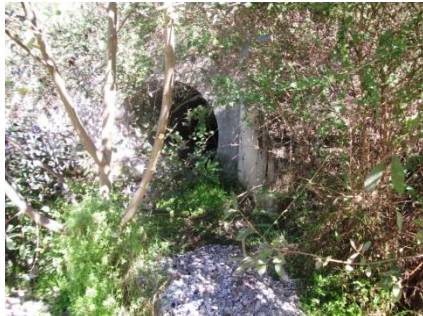
| Registo Fotográfico | | |

| Zona de Localização (Pk aproximado) | Km 6+160 | |
| Coordenadas Geográficas | Lat: 41°15'40.6"N | Long: 08°00'28.0"W |

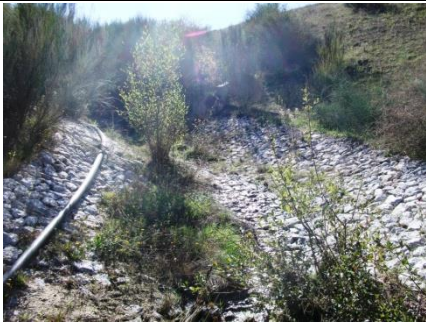
| Registo Fotográfico | | |

| Zona de Localização (Pk aproximado) | Km 6+160 | |
| Coordenadas Geográficas | Lat: 41°15'42.7"N | Long: 08°00'26.6"W |

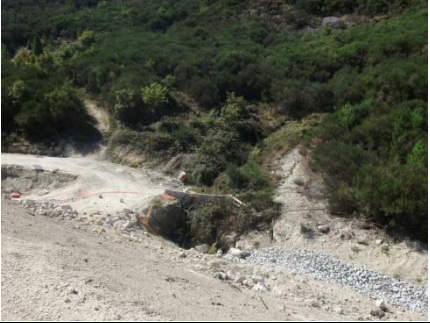
| <b>Registo Fotográfico</b> | | |

| <b>Zona de Localização (Pk aproximado)</b> | Km 7+775 | |
| <b>Coordenadas Geográficas</b> | Lat: 41°15'05.2" N | Long: 07°59'42.5" W |

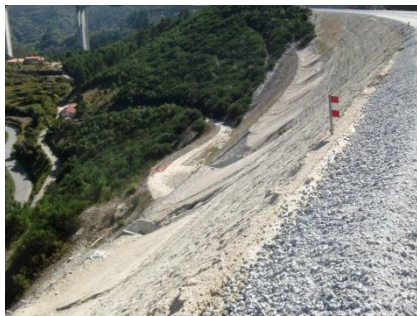
| <b>Registo Fotográfico</b> | | |

| <b>Zona de Localização (Pk aproximado)</b> | Km 7+775 | |
| <b>Coordenadas Geográficas</b> | Lat: 41°15'06.0"N | Long: 07°59'38.9"W |

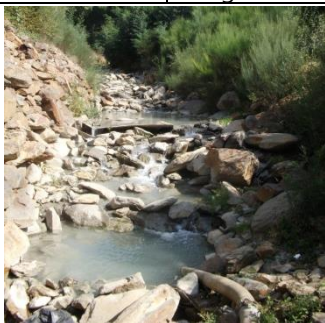
| <b>Registo Fotográfico</b> | | |

| <b>Zona de Localização (Pk aproximado)</b> | Km 13+650 | |
| <b>Coordenadas Geográficas</b> | Lat: 41°16'01.7" N | Long: 07°56'16.6" W |
