## RELATÓRIO DE MONITORIZAÇÃO DE ÁGUAS SUPERFICIAIS

Empreitada de Construção  
“IP4 (A4) - Sublanço Nó de Ligação ao IP4/  
Túnel do Marão”

9ª Campanha – Novembro de 2015

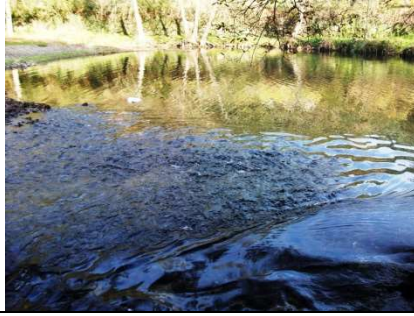
| <b>Registo Fotográfico</b> | | |

| <b>Zona de Localização (Pk aproximado)</b> | Km 4+450 | |
| <b>Coordenadas Geográficas</b> | Lat: 41°15'47.8"N | Long: 08°01'27.3"W |

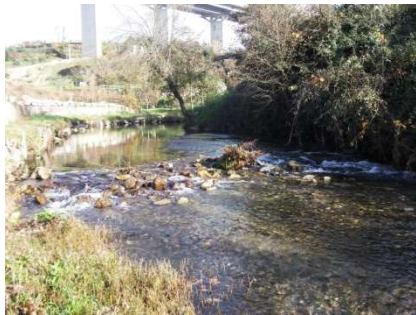
| <b>Registo Fotográfico</b> | | |

| <b>Zona de Localização (Pk aproximado)</b> | Km 4+450 | |
| <b>Coordenadas Geográficas</b> | Lat: 41°15'37.0"N | Long: 08°01'43.9"W |

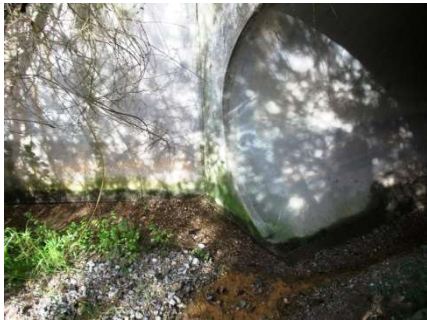
| <b>Registo Fotográfico</b> | | |

| <b>Zona de Localização (Pk aproximado)</b> | Km 6+160 | |
| <b>Coordenadas Geográficas</b> | Lat: 41°15'40.6"N | Long: 08°00'28.0"W |

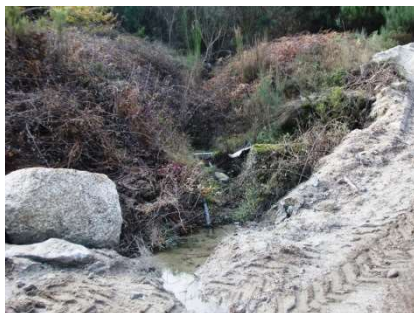
| Registo Fotográfico | | |

| Zona de Localização (Pk aproximado) | Km 7+775 | |
| Coordenadas Geográficas | Lat: 41°15'05.2" N | Long: 07°59'42.5" W |

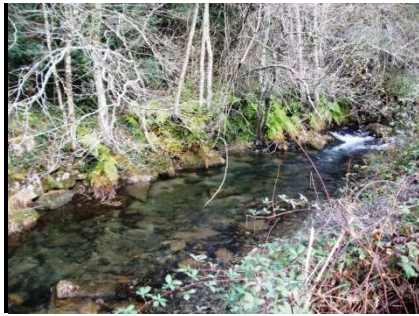
| <b>Registo Fotográfico</b> | | |

| <b>Zona de Localização (Pk aproximado)</b> | Km 8+650 | |
| <b>Coordenadas Geográficas</b> | Lat: 41°14'55.7"N | Long: 07°59'05.5"W |

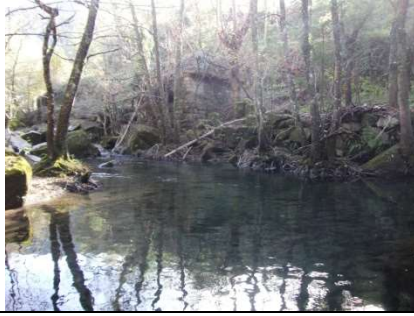
| <b>Registo Fotográfico</b> | | |

| <b>Zona de Localização (Pk aproximado)</b> | Km 8+650 | |
| <b>Coordenadas Geográficas</b> | Lat: 41°15'00.6"N | Long: 07°59'15.2"W |

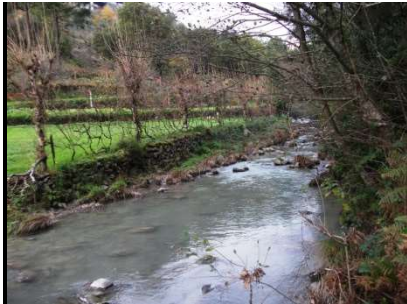
| <b>Registo Fotográfico</b> | | |

| <b>Zona de Localização (Pk aproximado)</b> | Km 12+250 | |
| <b>Coordenadas Geográficas</b> | Lat: 41°15'16.4" N | Long: 07°56'53.8" W |

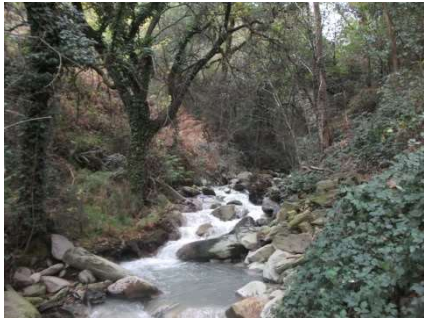
| <b>Registo Fotográfico</b> | | |

| <b>Zona de Localização (Pk aproximado)</b> | Km 13+650 | |
| <b>Coordenadas Geográficas</b> | Lat: 41°16'04.5" N | Long: 07°56'14.7" W |

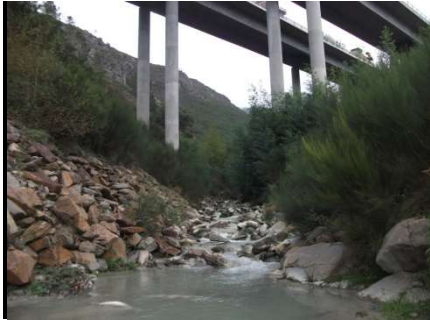
| <b>Registo Fotográfico</b> | | |

| <b>Zona de Localização (Pk aproximado)</b> | Km 13+650 | |
| <b>Coordenadas Geográficas</b> | Lat: 41°16'01.7" N | Long: 07°56'16.6" W |
