## RELATÓRIO DE MONITORIZAÇÃO DE ÁGUAS SUPERFICIAIS

**Empreitada de Construção  
“IP4 (A4) - Sublanço Nó de  
Ligação ao IP4/ Túnel do Marão”**

5ª Campanha – Julho de 2015

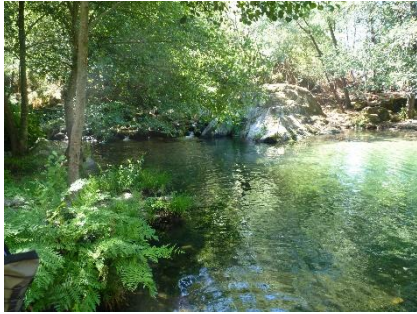
| <b>Registo Fotográfico</b> | | |

| <b>Zona de Localização (Pk aproximado)</b> | Km 4+450 | |
| <b>Coordenadas Geográficas</b> | Lat: 41°15'47.8"N | Long: 08°01'27.3"W |

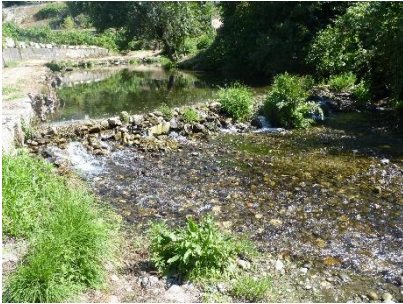
| <b>Registo Fotográfico</b> | | |

| <b>Zona de Localização (Pk aproximado)</b> | Km 4+450 | |
| <b>Coordenadas Geográficas</b> | Lat: 41°15'37.0"N | Long: 08°01'43.9"W |

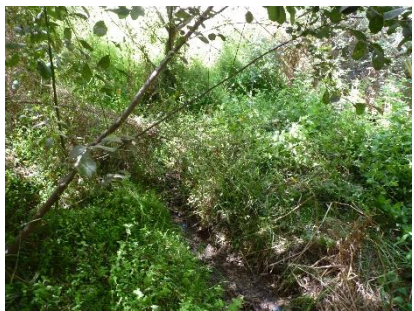
| <b>Registo Fotográfico</b> | | |

| <b>Zona de Localização (Pk aproximado)</b> | Km 6+160 | |
| <b>Coordenadas Geográficas</b> | Lat: 41°15'40.6"N | Long: 08°00'28.0"W |

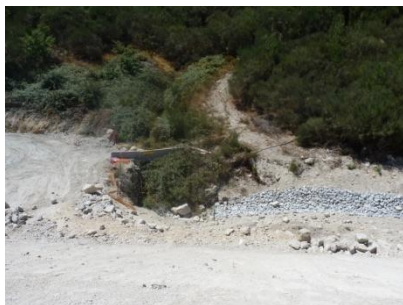
| <b>Registo Fotográfico</b> | | |

| <b>Zona de Localização (Pk aproximado)</b> | Km 7+775 | |
| <b>Coordenadas Geográficas</b> | Lat: 41°15'05.2" N | Long: 07°59'42.5" W |

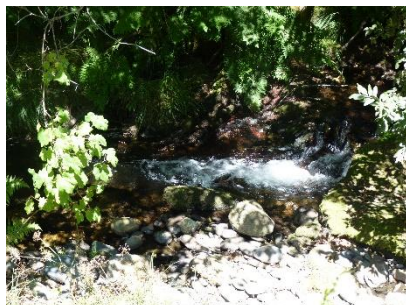
| <b>Registo Fotográfico</b> | | |

| <b>Zona de Localização (Pk aproximado)</b> | Km 8+650 | |
| <b>Coordenadas Geográficas</b> | Lat: 41°14'55.7"N | Long: 07°59'05.5"W |

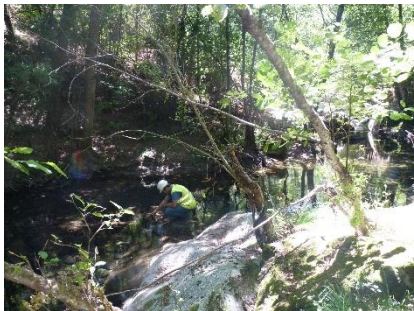
| <b>Registo Fotográfico</b> | | |

| <b>Zona de Localização (Pk aproximado)</b> | Km 8+650 | |
| <b>Coordenadas Geográficas</b> | Lat: 41°15'00.6"N | Long: 07°59'15.2"W |

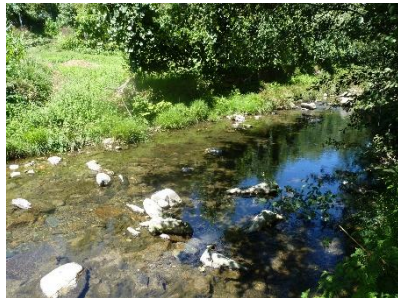
| <b>Registo Fotográfico</b> | | |

| <b>Zona de Localização (Pk aproximado)</b> | Km 12+250 | |
| <b>Coordenadas Geográficas</b> | Lat: 41°15'16.4" N | Long: 07°56'53.8" W |
