## RELATÓRIO DE MONITORIZAÇÃO DE ÁGUAS SUPERFICIAIS

Empreitada de Construção  
“IP4 (A4) - Sublanço Nó de Ligação ao IP4/  
Túnel do Marão”

10ª Campanha – Janeiro de 2015

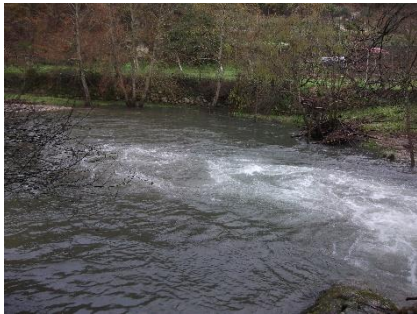
| <b>Registo Fotográfico</b> | | |

| <b>Zona de Localização (Pk aproximado)</b> | Km 4+450 | |
| <b>Coordenadas Geográficas</b> | Lat: 41°15'47.8"N | Long: 08°01'27.3"W |

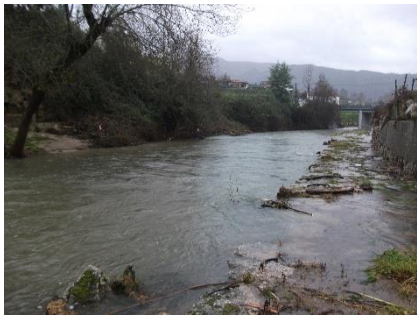
| <b>Registo Fotográfico</b> | | |

| <b>Zona de Localização (Pk aproximado)</b> | Km 4+450 | |
| <b>Coordenadas Geográficas</b> | Lat: 41°15'37.0"N | Long: 08°01'43.9"W |

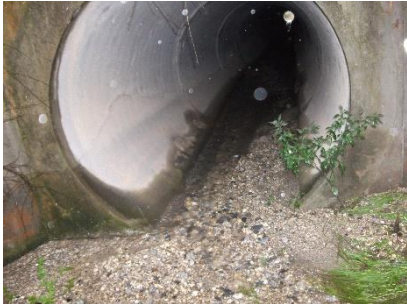
| <b>Registo Fotográfico</b> | | |

| <b>Zona de Localização (Pk aproximado)</b> | Km 6+160 | |
| <b>Coordenadas Geográficas</b> | Lat: 41°15'40.6"N | Long: 08°00'28.0"W |

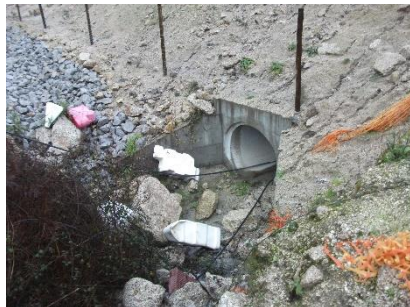
| Registo Fotográfico | | |

| Zona de Localização (Pk aproximado) | Km 7+775 | |
| Coordenadas Geográficas | Lat: 41°15'05.2" N | Long: 07°59'42.5" W |

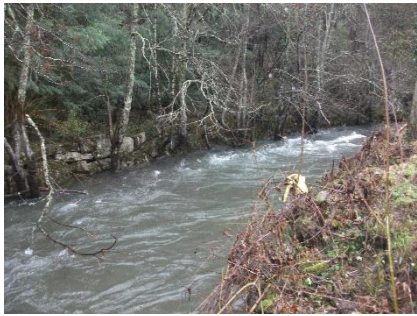
| <b>Registo Fotográfico</b> | | |

| <b>Zona de Localização (Pk aproximado)</b> | Km 8+650 | |
| <b>Coordenadas Geográficas</b> | Lat: 41°14'55.7"N | Long: 07°59'05.5"W |

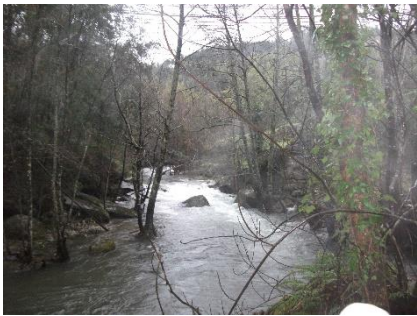
| <b>Registo Fotográfico</b> | | |

| <b>Zona de Localização (Pk aproximado)</b> | Km 8+650 | |
| <b>Coordenadas Geográficas</b> | Lat: 41°15'00.6"N | Long: 07°59'15.2"W |
