A33/IC232 – SUBLANÇOS LAZARIM/PALHAIS/LARANJEIRAS/COINA

**RELATÓRIO ANUAL DE MONITORIZAÇÃO DO AMBIENTE
2015**

Fevereiro 2016

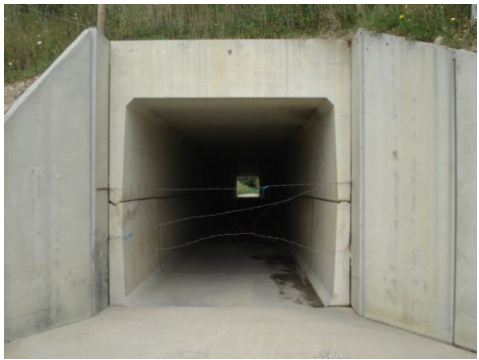
Designação e Localização (km)	Resultados			Conclusões
	1ª Campanha	2ª Campanha	3ª Campanha	
Sublaço Palhais/Laranjeiras				
PH 0-5 – 5+200 (0+950 do Eixo 1) Montante	PH limpa

PH limpa    	PH limpa

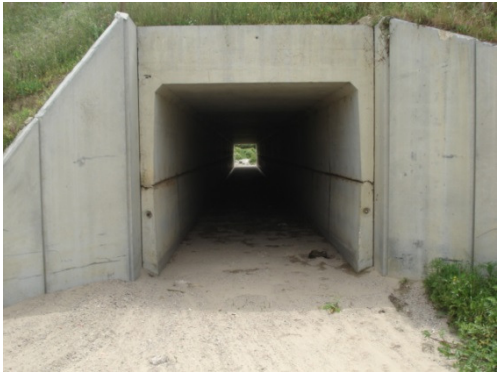
Órgão de drenagem em funcionamento e limpo  
PH 0-5 – 5+200 (0+950 do Eixo 1) Jusante	PH limpa

PH limpa

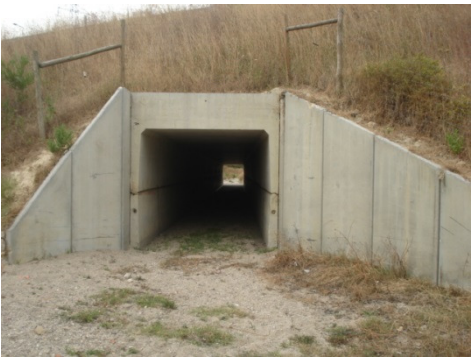
PH limpa

Órgão de drenagem em funcionamento e limpo
