EDP – Gestão da Produção de Energia, S. A.

REFORÇO DE POTÊNCIA DO
APROVEITAMENTO DE VENDA NOVA
VENDA NOVA III

PLANO GERAL DE MONITORIZAÇÃO

5.º RELATÓRIO

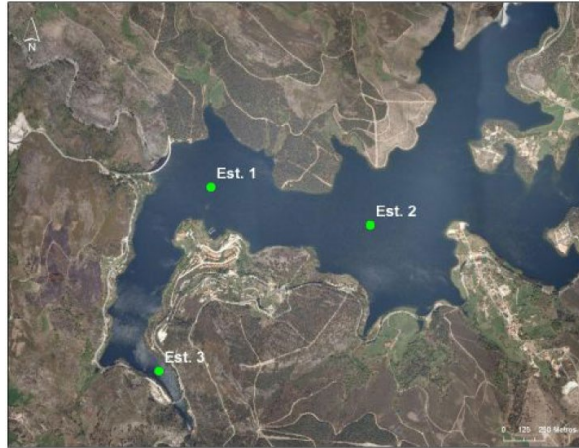
Figura 2 – Localização das estações de monitorização na Albufeira de Venda Nova.

- Estação 1 – 300 metros a montante da barragem, no meio da albufeira;
- Estação 2 – 1300 metros a montante da barragem, no meio da albufeira;
- Estação 3 – na zona das minas da Borralha, perto da tomada de água de Venda Nova II e da tomada de água de Venda Nova III.

De referir que durante os períodos de abaixamento de cota, quando a Estação 3 se encontrou inacessível e sem condições lânticas, a monitorização foi efectuada ligeiramente a jusante, em frente à zona de obra.

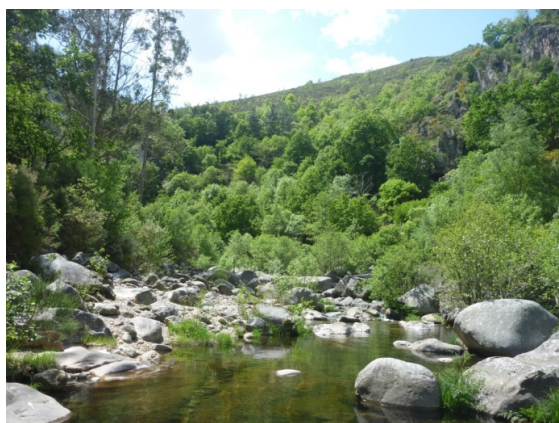
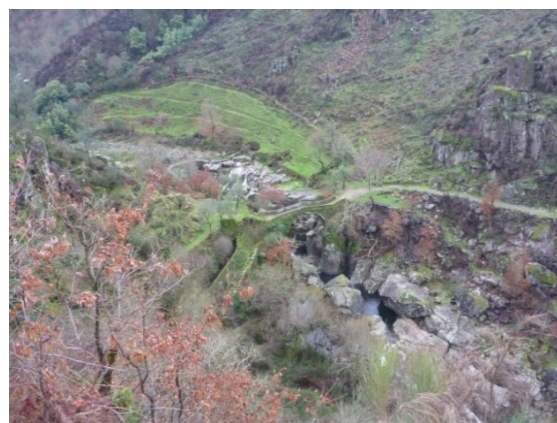
Figura 4 – Vista geral da estação de monitorização no rio Rabagão (VN1) e da ponte da Misarela

Posteriormente, por precaução e iniciativa da EDP Produção, esta estação foi integrada (**Tabela 10** e **Figura 4**), tendo sido iniciada a sua monitorização em Fevereiro de 2012.

Estação	Curso de Água	Tipologia ¹	Distância da Barragem	Longitude	Latitude
VN1	Rio Rabagão	N1>100 km ²	4450 m a jusante	08° 01' 06" W	41° 41' 26" N

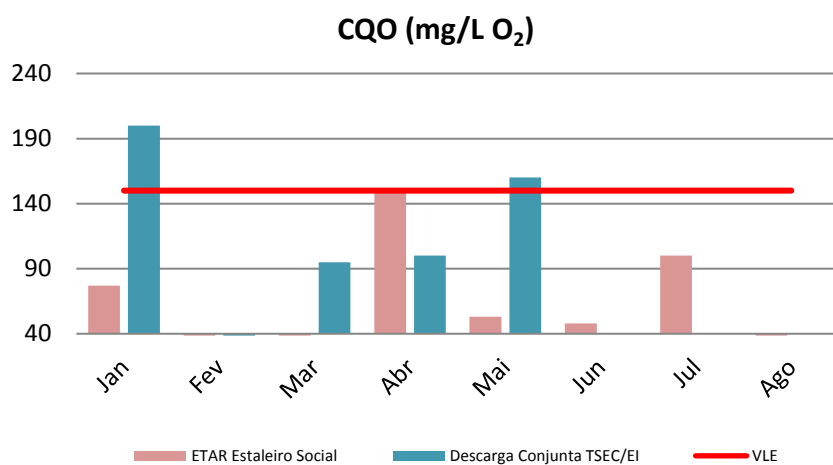
Figura 13 – Evolução do CQO nos pontos de descarga previstos nas licenças emitidas, em 2016

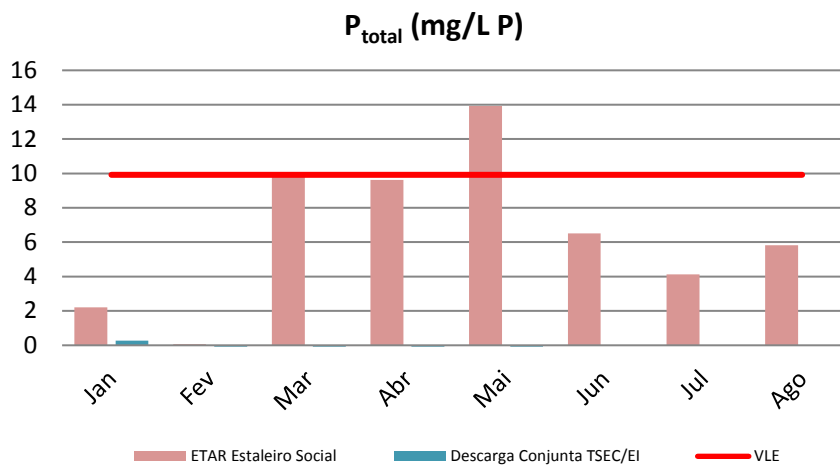
Figura 15 – Evolução do P_{total} nos pontos de descarga previstos nas licenças emitidas, em 2016

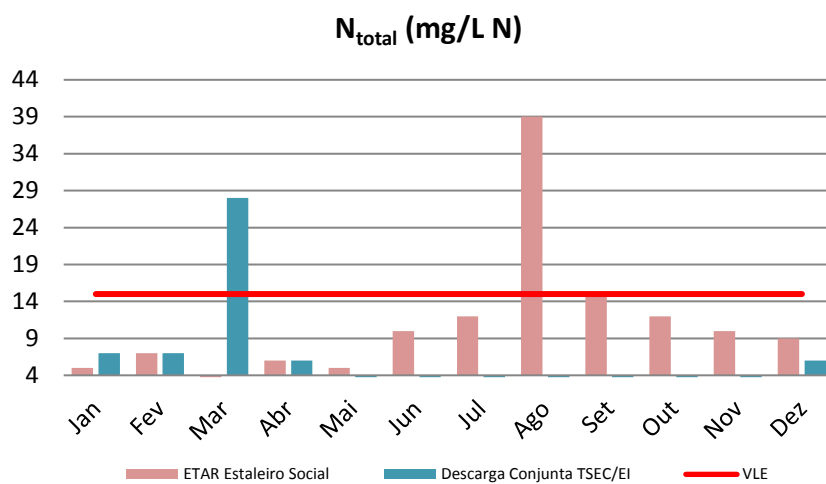
Figura 16 – Evolução do N_{total} nos pontos de descarga previstos nas licenças emitidas, em 2015

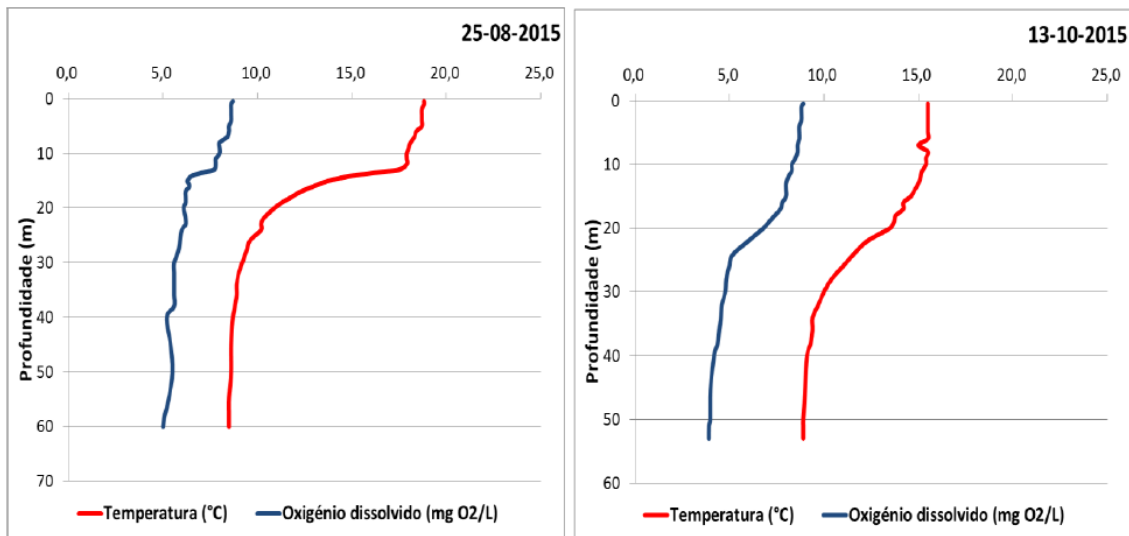
Figura 20 – Perfis de temperatura e oxigénio dissolvido na albufeira de Venda Nova, a meio (esquerda) e no final (direita) do período de estratificação térmica

No que se refere ao **comportamento térmico**, a albufeira de Venda Nova exibiu entre Maio e Dezembro de 2015 e Abril de 2015 um período de estratificação térmica, coincidente com a época mais quente do ano (**Figura 20**). Este padrão, designado por monomíctico quente, é típico de albufeiras e lagos profundos localizados em regiões temperadas, como são a generalidade das albufeiras localizadas em Portugal. Neste caso específico, a estratificação térmica foi detectada a 23.06.2015 e a 13.10.2015 a coluna de água apresentava indícios de arrefecimento nos estratos superiores e enfraquecimento da estratificação térmica.

Em relação às condições de oxigenação, entre Maio e Dezembro de 2015, a coluna de água da albufeira de Venda Nova apresentou, na generalidade, uma boa oxigenação. Os valores foram superiores a 50% de saturação de oxigénio em praticamente toda sua extensão, com pontuais exceções ligeiramente inferiores nos estratos mais profundos

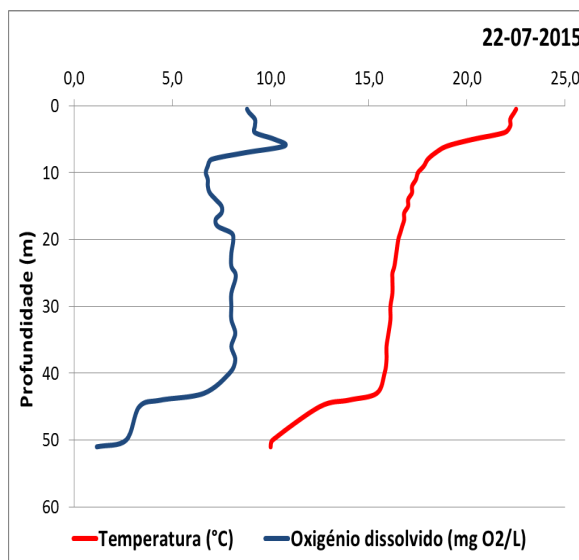
Figura 24 – Perfil de temperatura e oxigénio dissolvido da albufeira de Salamonde com estratificação térmica (22.07.2015)

No que se refere ao **comportamento térmico**, a albufeira de Salamonde apresentou entre Maio e Dezembro de 2015 um período de estratificação térmica, coincidente com a época mais quente do ano (**Figura 24**). A formação da estratificação térmica foi detetada na campanha de 23.06.2015, enquanto na campanha de 14.10.2015 já a coluna de água se apresentava, numa grande proporção, homogénea termicamente.

No período em análise, a coluna de água da albufeira de Salamonde apresentou boas condições de oxigenação, com valores superiores a 50% de saturação em oxigénio dissolvido em toda a sua extensão. As exceções ocorreram nos estratos mais profundos junto aos sedimentos durante o período de estratificação térmica.

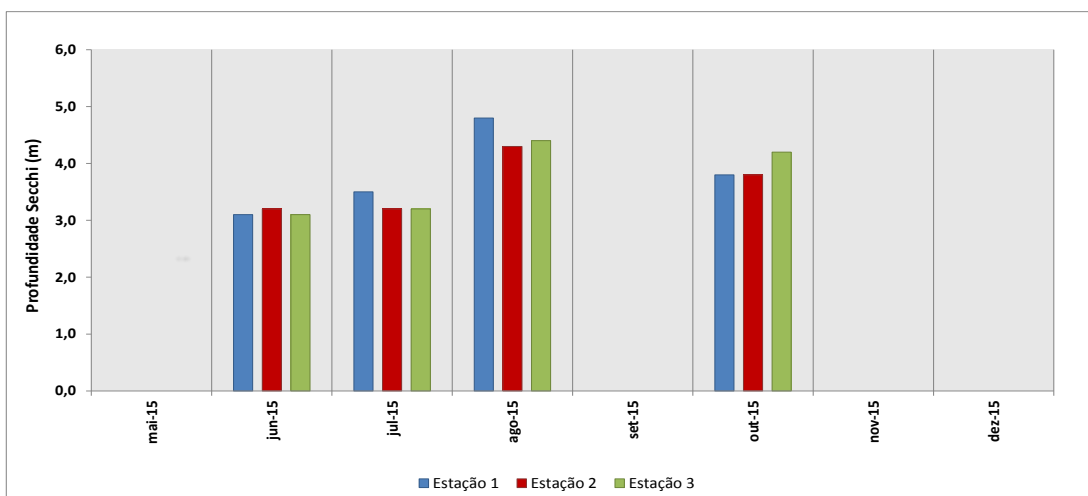
Figura 27 – Variação da transparência de Secchi na albufeira de Salamonde (Maio a Dezembro de 2015)

A profundidade de Secchi variou, de Maio a Dezembro de 2015, entre 3,1 m e os 4,8 m (**Figura 27**), com um valor médio de 3,7 m. O valor médio indica um estado **Mesotrófico** e o valor mínimo um estado **Oligotrófico**.
