RELATÓRIO DE MONITORIZAÇÃO

MONITORIZAÇÃO DA QUALIDADE DAS ÁGUAS SUPERFICIAIS,
DE ESCORRÊNCIA E SUBTERRÂNEAS

LOTE 1: IC3 - TOMAR/AVELAR SUL

FASE DE EXPLORAÇÃO - RELATÓRIO ANUAL DE 2015

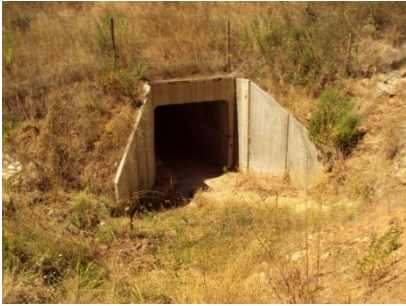
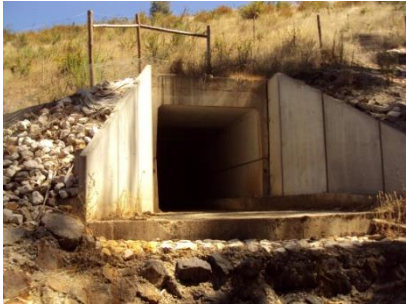
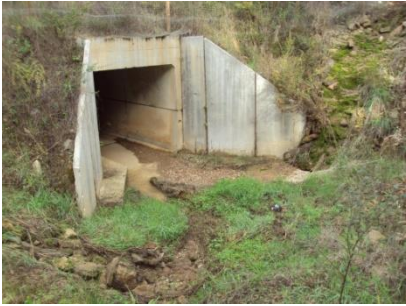
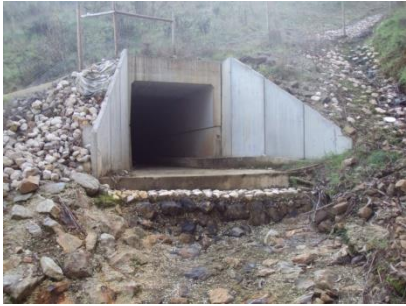
Tabela 21 - Caracterização do local de monitorização S1 e sua envolvente.

S1	
Uso da água	
Rega	
Envolvente	
Zona florestal	
Fontes de poluição	
Águas de escorrência da via e florestal	
Potenciais consequências nos Recursos Hídricos	
<ul style="list-style-type: none"> - Presença de metais pesados, sólidos suspensos, hidrocarbonetos e óleos e gorduras. - Lixiviação dos solos florestais ricos em nutrientes e matéria orgânica, potenciando a eutrofização do meio hídrico e acumulação de sólidos suspensos. 	
Observações	
- A linha de água encontrava-se seca nos períodos estival e crítico.	
Registo fotográfico

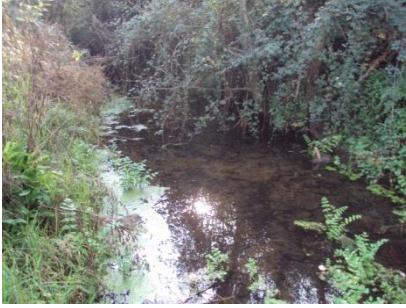
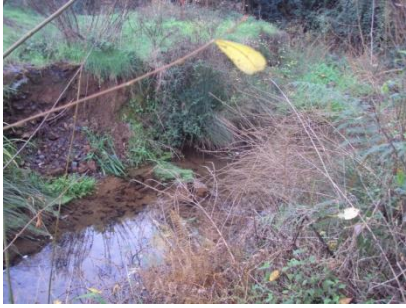
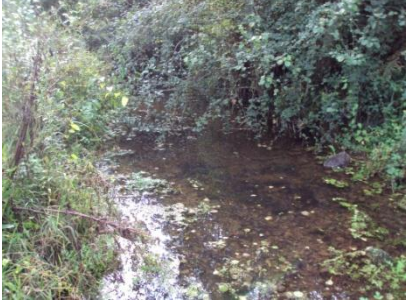
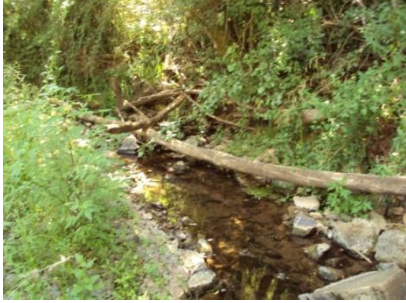
Tabela 22 - Caracterização do local de monitorização S2 e sua envolvente.

S2	
Uso da água	
Rega	
Envolvente	
Zona florestal	
Fontes de poluição	
Águas de escorrência da via e florestal	
Potenciais consequências nos Recursos Hídricos	
<ul style="list-style-type: none"> - Presença de metais pesados, sólidos suspensos, hidrocarbonetos e óleos e gorduras. - Lixiviação dos solos florestais ricos em nutrientes e matéria orgânica, potenciando a eutrofização do meio hídrico e acumulação de sólidos suspensos. 	
Observações	
<ul style="list-style-type: none"> - Curso de água não alterado por poluição ou alterações estruturais. - Verificou-se a existência de um revestimento vegetal de taludes e linha de água, que poderá servir como proteção contra erosão ou como filtro natural. - Não foram observadas inundações ou alagamentos. - A linha de água encontrava-se com caudal muito reduzido nos períodos estival, crítico e húmido. - Existência de depósito de lixo no leito, a montante, no período húmido.

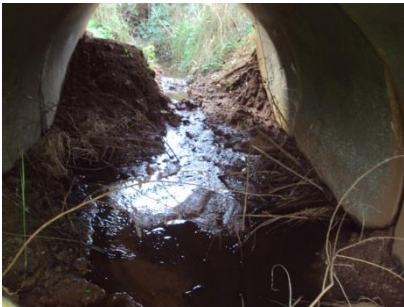
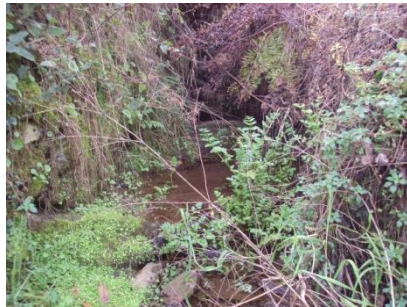
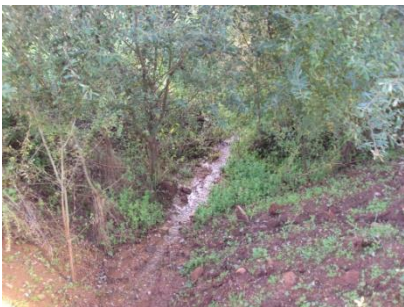
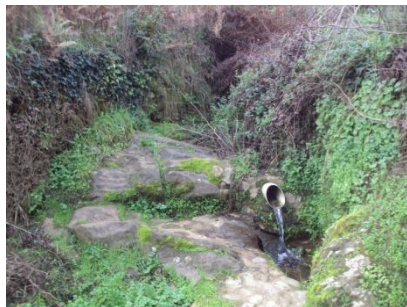
Tabela 23 - Caracterização do local de monitorização S3 e sua envolvente.

S3	
Uso da água	
Rega	
Envolvente	
Zona rural, agrícola e florestal	
Fontes de poluição	
Águas de escorrência da via, rural agrícola e florestal	
Potenciais consequências nos Recursos Hídricos	
<ul style="list-style-type: none"> - Presença de metais pesados, sólidos suspensos, hidrocarbonetos e óleos e gorduras. - Lixiviação dos solos agrícolas e florestais ricos em nutrientes e matéria orgânica, potenciando a eutrofização do meio hídrico e acumulação de sólidos suspensos. 	
Observações	
<ul style="list-style-type: none"> - Curso de água não alterado por poluição ou alterações estruturais. - Verificou-se a existência de um revestimento vegetal de taludes e linha de água, que poderá servir como proteção contra erosão ou como filtro natural. - Não foram observadas inundações ou alagamentos. - A linha de água encontrava-se com caudal muito reduzido nos períodos estival, crítico e húmido. 	
Registo fotográfico

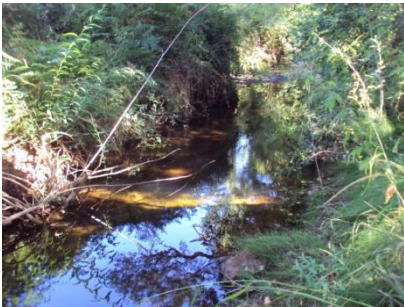
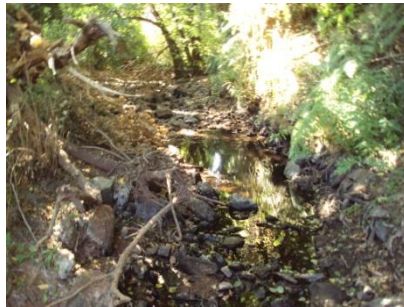
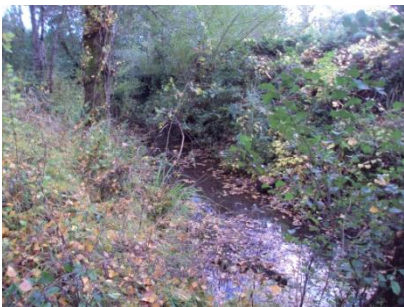
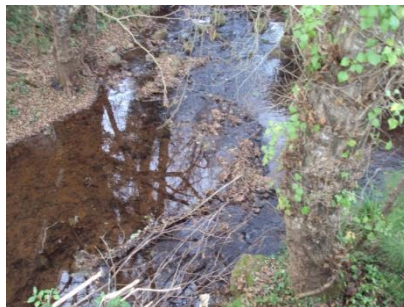
Tabela 24 - Caracterização do local de monitorização S4 e sua envolvente.

S4	
Uso da água	
Rega	
Envolvente	
Zona agrícola e florestal	
Fontes de poluição	
Águas de escorrência da via, agrícola e florestal	
Potenciais consequências nos Recursos Hídricos	
<ul style="list-style-type: none"> - Presença de metais pesados, sólidos suspensos, hidrocarbonetos e óleos e gorduras. - Lixiviação dos solos agrícolas e florestais ricos em nutrientes e matéria orgânica, potenciando a eutrofização do meio hídrico e acumulação de sólidos suspensos. 	
Observações	
<ul style="list-style-type: none"> - Curso de água não alterado por poluição ou alterações estruturais. - Verificou-se a existência de um revestimento vegetal de taludes e linha de água, que poderá servir como proteção contra erosão ou como filtro natural. - Não foram observadas inundações ou alagamentos. - A linha de água encontrava-se com caudal muito reduzido nos períodos estival e crítico. 	
Registo fotográfico

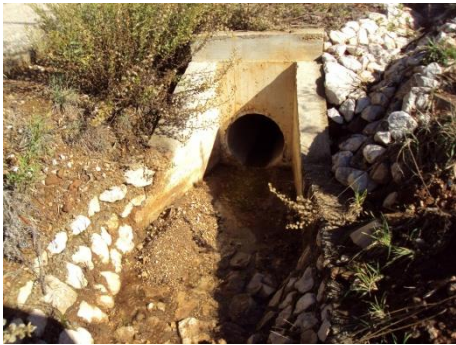
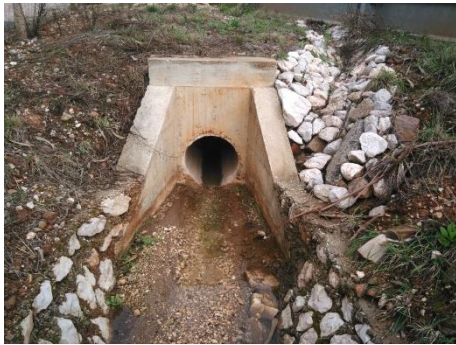
Tabela 25 - Caracterização do local de monitorização ESC1 e sua envolvente.

ESC1	
Uso da água	
-	
Envolvente	
Infraestrutura rodoviária	
Fontes de poluição	
Poluentes resultantes das águas de escorrência da via	
Potenciais consequências nos Recursos Hídricos	
- Presença de metais pesados, sólidos suspensos, hidrocarbonetos e óleos e gorduras.	
Observações	
- O ponto de escorrência encontrava-se seco no período estival.	
- O ponto de escorrência encontrava-se com caudal muito reduzido no período crítico e húmido.	
Registo fotográfico

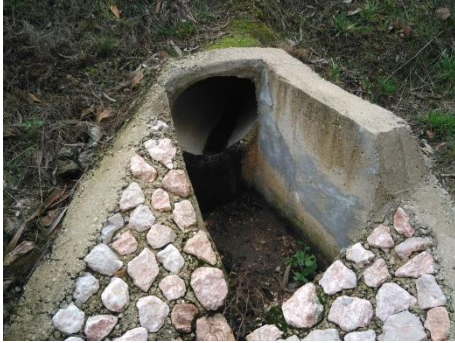
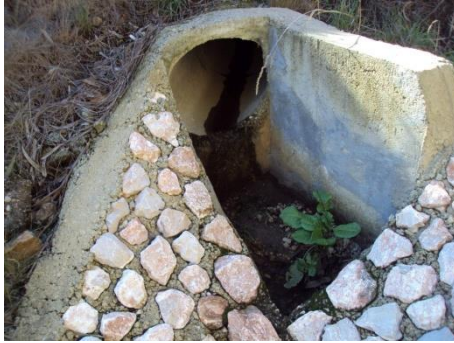
Tabela 26 - Caracterização do local de monitorização ESC2 e sua envolvente.

ESC2	
Uso da água	
-	
Envolvente	
Infraestrutura rodoviária	
Fontes de poluição	
Poluentes resultantes das águas de escorrência da via	
Potenciais consequências nos Recursos Hídricos	
- Presença de metais pesados, sólidos suspensos, hidrocarbonetos e óleos e gorduras	
Observações	
- O ponto de escorrência encontrava-se seco no período estival.	
- O ponto de escorrência encontrava-se com caudal muito reduzido no período crítico e húmido.	
Registo fotográfico

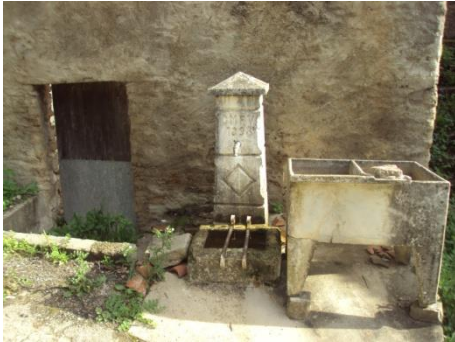
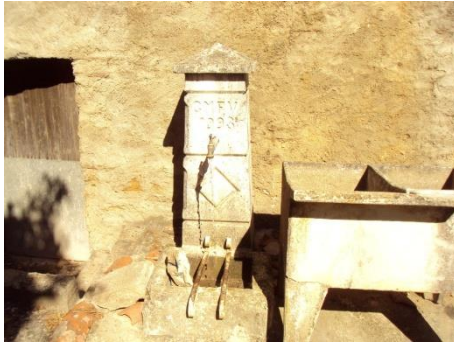
Tabela 30 - Caracterização do local de monitorização P4 e sua envolvente.

P4	
Uso da água	
Rega	
Envolvente	
Zona rural, agrícola e florestal	
Fontes de poluição	
Águas de escorrência da via, rural, agrícola e florestal	
Potenciais consequências nos Recursos Hídricos	
<ul style="list-style-type: none"> - Presença de metais pesados, sólidos suspensos, hidrocarbonetos e óleos e gorduras. - Lixiviação dos solos agrícolas e florestais ricos em nutrientes e matéria orgânica, potenciando a eutrofização do meio hídrico e acumulação de sólidos suspensos. 	
Observações	
-	
Registo fotográfico
