CÓDIGO	FO.01.01	PERÍODO	Jan17-Mar 17																				
TÍTULO	PGA - PLANO DE GESTÃO AMBIENTAL																						
SUBTÍTULO	Acompanhamento Ambiental de Obra																						
DESCRIÇÃO	Controlo operacional em obra para verificação do cumprimento da implementação das medidas de minimização aplicáveis à fase de construção, conforme estipuladas em PGA, DIA/RECAPE e legislação vigente.																						
DOCUMENTO REFERÊNCIA	Plano de Gestão Ambiental SET, ref.ª 7180/PGA-0001, de 16 de março de 2015, revisão 05, aprovado em 18 de setembro de 2015, pela APA (Ofício S049033-201509-DAIA.DAP)																						
CAPÍTULO DIA	Cond1, Cond2, Cond12, Cond13, Cond14, B.I.5, B.I.7 (b, d), B.III.8 (a, c, d), B.III.15, B.III.24, B.III.26, B.III.34, B.IV.3.a, B.V.5																						
MEDIDA MINIMIZADORA DIA	MMG1 (a-k) MMG2 (APA 1, 3, 6-11, 14, 38, 40, 41, 43, 45-53) MME (4, 5, 13-15, 17-36, 38-48, 50, 51, 58)

ANÁLISE DO INDICADOR/ RESUMO DO ESTADO	<p>1. Avaliação do desempenho ambiental – 1º Trimestre de 2017 No período de janeiro a março de 2017, verificou-se a emissão de duas não conformidades referentes aos descritores águas residuais e duas correspondentes a emergência (derrames

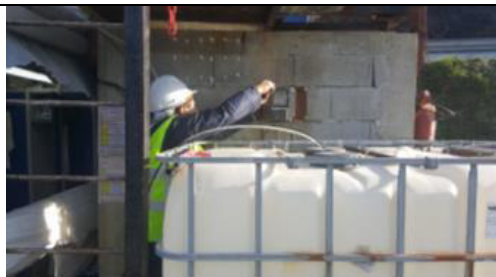
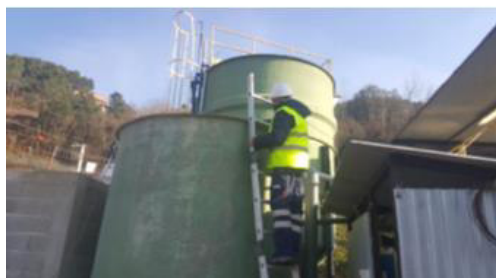
Figura 1 – Visita técnica de empresa especializada para verificação do controlador, doseador de ácido e sonda de pH da ETAL associada ao ponto de descarga PV1

<table><tr> <th>DATA</th> <th>DESCRIÇÃO DAS NÃO CONFORMIDADES</th> <th>PONTO DE SITUAÇÃO</th> </tr><tr> <td>10/01/2017</td> <td>Constatado incumprimento do parâmetro pH, no que se refere aos Valores Limites de Emissão definidos na licença e no Anexo XVIII do 236/98, conforme relatório de ensaio (boletim) em anexo relativo à campanha de monitorização de águas residuais industriais no ponto de descarga PV1 (ETAL) efetuada em dezembro de 2016.</td> <td>FECHADA</td> </tr></table>

OCORRÊNCIA AMBIENTAL					MEDIDA CORRECÇÃO (MC)		ACÇÃO CORRECTIVA (AC)		VERIFICAÇÃO E APROVAÇÃO			
T	A	CONTRATO	DATA	REFERÊNCIA	DESCRIÇÃO	DESCRIÇÃO	DATA PREVISTA	DESCRIÇÃO	DATA PREVISTA	DATA EFECTIVA MC	DATA EFECTIVA AC	APROVAÇÃO
X		CV04	10/01/2017	1860-MF-AMB-2017-JAN-10-0001_ROA	Constatado incumprimento do parâmetro pH, no que se refere aos Valores Limites de Emissão definidos na licença e no Anexo XVIII do 236/98, conforme relatório de ensaio (boletim) em anexo relativo à campanha de monitorização de águas residuais industriais no ponto de descarga PV1 (ETAL) efectuada em dezembro de 2016.	Visitas técnicas da empresa especializada CORSAR com intervenção e verificação do controlador, assim como calibração da sonda de pH (1); substituição da bomba, controlador de pH (2) e sonda de pH (3).	1. 25/01/2017 2. 03/02/2017 3. 06/02/2017	Aferição frequente de pH do efluente na descarga com medidor de pH portátil (cruzamento de dados)	A partir de 25/01/2017	1. 25/01/2017 2. 03/02/2017 3. 06/02/2017	A partir de 25/01/2017	FECHADA 07/03/2017

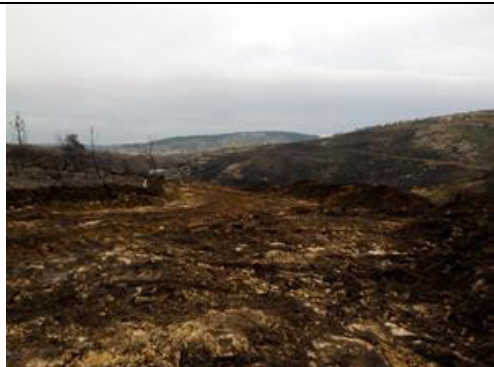
Figura 3 – Execução de acesso não previsto em RECAPE

<table><tr> <th>DATA</th> <th>DESCRIÇÃO DAS NÃO CONFORMIDADES</th> <th>PONTO DE SITUAÇÃO</th> </tr><tr> <td>31/01/2017</td> <td>Relativa à execução de um acesso não previsto em RECAPE, na área da barragem de Gouvães, para permitir o acesso à zona da tomada em Gouvães e incumprimento de procedimento de comunicação de início de atividade.</td> <td>ABERTA (aguarda-se pela recuperação paisagística do acesso).</td> </tr></table>

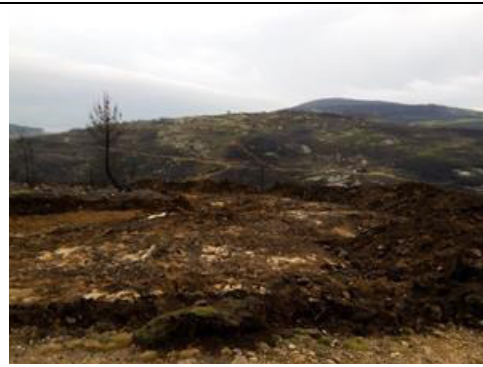
Figura 4 – Execução de acesso não previsto em RECAPE

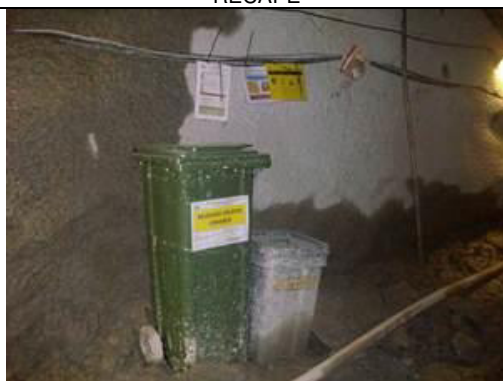
Figura 5 - Disponibilização de kit de emergência ambiental no interior do túnel do bifurcador superior

<table><tr> <th>DATA</th> <th>DESCRIÇÃO DAS NÃO CONFORMIDADES</th> <th>PONTO DE SITUAÇÃO</th> </tr><tr> <td>02/02/2017</td> <td>Incumprimento das Medidas de Minimização estabelecidas na Declaração de Impacte Ambiental do SET, do âmbito do tratamento e prevenção de derrames</td> <td>ABERTA (em curso ações corretivas – simulacros para cenário de derrames)</td> </tr></table>

X		CV04	02/02/2017	1860-FM4-AMB-2017-FEV-02-0002_ROA	Incumprimento das Medidas de Minimização estabelecidas na Declaração de Impacte Ambiental do SET, do âmbito do tratamento e prevenção de derrames	Implementação das medidas de correção expostas no registo de ocorrência ambiental, como no relatório de inspeção semanal.	Data limite 22/02/2017	Reforço das ações de sensibilização "in-situ" assim como do acompanhamento ambiental; Implementação de simulacros de derrames; Reforço na abordagem do tema "derrame" nas ações de acolhimento; Aquisição e distribuição de material de combate a derrames pelas frentes de trabalho; Implementação de identificação de corte de bombagem. Informação e clarificação de responsabilidades a ligar/desligar as bombas do túnel.	Desde 02/02/2017	Conforme previsto	Em curso	ABERTA (em curso ações corretivas)
X		CV05	31/01/2017	1860-MAE-AMB-2017-JAN-31-0001_ROA	Relativa à execução de um acesso não previsto em RECAPE, na área da barragem de Gouvães, para permitir o acesso à zona da tomada em Gouvães e incumprimento de procedimento de comunicação de início de atividade.	1. Cessação imediata da atividade; 2. Colocação de sinalização condicionando o acesso de maquinaria de obra ao local; 3. Elaboração de procedimento para recuperação paisagística da área afectada.	1. 31/01/2017 2. 31/01/2017 3. 06/03/2017	1. Ação de formação com a Direção de Obra de forma a garantir que a informação circula para todos os intervenientes de forma antecipada; 2. As comunicações de abertura de novas frentes deverão passar sempre pelo Gestor de Ambiente garantido a comunicação antecipada de 72h.	1. 13/02/2017 2. A partir de 31/01/2017	1. 31/01/2017 2. 31/01/2017 3. Em falta	Conforme previsto	ABERTA (em falta execução da recuperação paisagística)

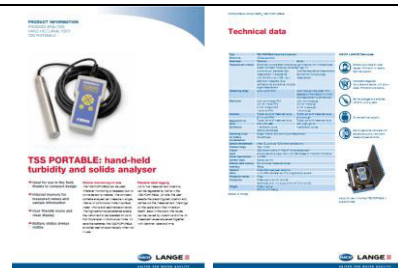
Figura 7 – Ficha Técnica de equipamento de medição de SST portátil para uso na ETAL do PV1

DATA	DESCRIÇÃO DAS NÃO CONFORMIDADES	PONTO DE SITUAÇÃO
07/03/2017	Incumprimento do parâmetro SST relativo à campanha de monitorização de águas residuais industriais no ponto de descarga PV1 (ETAL) efectuada em 15 de fevereiro de 2017.	ABERTA (aguarda-se pela avaliação de eficácia - resultados da campanha de abril)

X		CV04	07/03/2017	1860-FM4-AMB-2017-MAR-07-0003_ROA	Incumprimento do parâmetro SST relativo à campanha de monitorização de águas residuais industriais no ponto de descarga PV1 (ETAL) efectuada em 15 de fevereiro de 2017.	1. Limpeza imediata dos tanques de sedimentação a montante da ETAL; 2. Reavaliação laboratorial do comportamento do efluente relativamente ao polieletrólito em utilização.	1. 08 a 11/03/2017 2. 10/03/2017	1. Acompanhamento mensal da implementação mensal do Plano de Manutenção da ETAL conforme o previsto no Anexo 4 do Plano de Gestão de Efluentes do Estaleiro da Boca Norte; 2. Registo das operações de manutenção da ETAL, com inclusão no RMAA respectivo; 3. Aquisição de equipamento de medição de SST; 4. Após reavaliação laboratorial, e caso se verifique necessidade, introdução de alterações no polieletrólito utilizado	1 e 2. Imediato 3. 03/04/2017 4. 10/03/2017	1. 08 a 11/03/2017 2. 10/03/2017	1 e 2. Imediato 3. 10/04/2017 4. 10/03/2017	ABERTA (aguarda-se pelos resultados da campanha de abril)

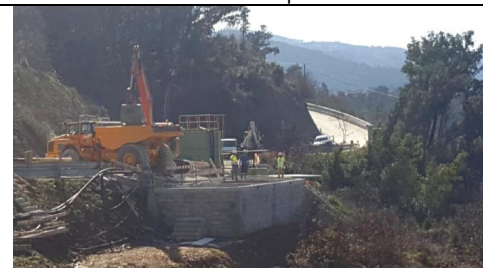
Figura 8 – Limpeza das bacias de decantação da ETAL associada ao ponto de descarga PV1
