# RELATÓRIO PRELIMINAR

MONITORIZAÇÃO DO AMBIENTE SONORO

PROJETO DE CONSTRUÇÃO DOS APROVEITAMENTOS HIDROELÉCTRICOS DO

FASE DE CONSTRUÇÃO – ANO 3

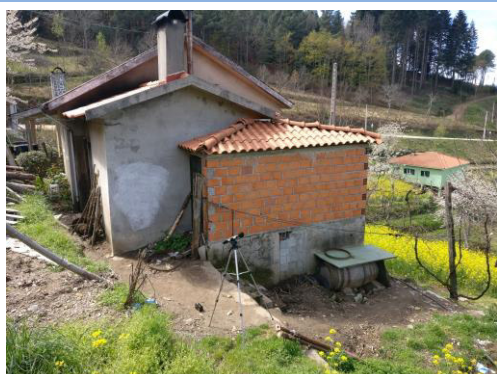
Recetor R5

Relativamente ao recetor designado por R5, por se encontrar na zona de obra e em zona expropriada, no decorrer do mês de maio a habitação foi demolida, sugerindo-se portanto a sua realocação e monitorização nas campanhas seguintes na habitação mais próxima, que se localiza a cerca de 60 m a Noroeste do atual recetor (ver Figura 8), designado por R5\*.

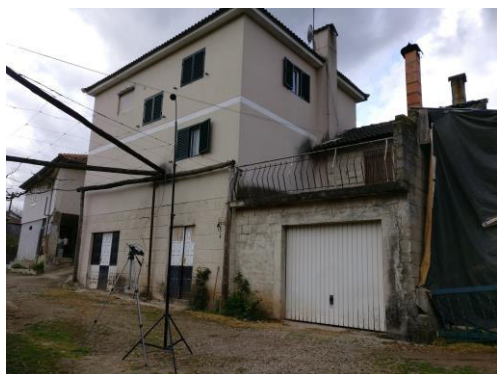
Recetor R13

Refira-se que, na campanha a que se refere o presente relatório, foi monitorizado o recetor R13 que se localiza na zona de influência do reclamante (refª: 01-02-0004) registando-se o cumprimento dos valores limite definidos no RGR, apesar de, o valor registado no período noturno ser igual ao valor limite definido no artigo 15º do RGR.
