DESCRIÇÃO

Verificação do cumprimento da implementação das MMs relativas ao descritor emergência ambiental, conforme estipulado no PGA, DIA/RECAPE e legislação vigente.

1. Avaliação trimestral do desempenho ambiental – 3º Trimestre de 2017

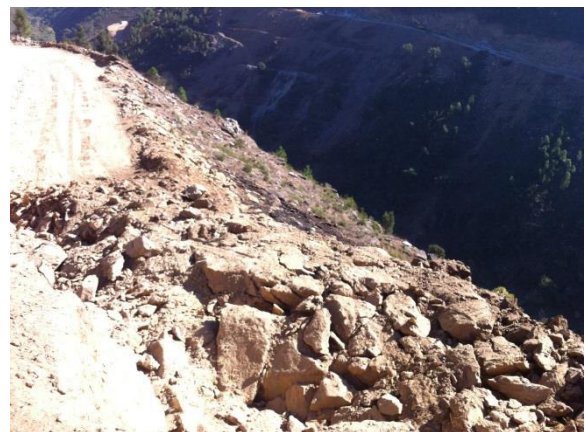
Figura 2 – Área ardida na margem direita do AHAT (acesso C25) em 06/10/2017

X			CV09AT	06/10/2017	1862-SPN-AMB-2017-OUT-06-0004_ROA	Detetada emergência ambiental relativa à ocorrência de um incêndio no dia 6 de outubro de 2017, por volta das 13 horas. Esta deflagração de fogo do incêndio foi identificada em talude do Acesso C25, sensivelmente ao pk 5+000.	O foco de incêndio foi detetado pelas 13h13, e foram ativadas as medidas de prevenção implementadas após o incêndio de 11/07/17 (uso de extintores e jopper existentes no local). Plano de Emergência foi acionado pelas 13h19, sendo chamados os bombeiros. Os meios disponíveis em obra, em conjunto com brigada de prevenção presente na aldeia de Seirós, promoveram o combate inicial ao foco de incêndio. Quando chegaram ao local os meios terrestres dos bombeiros - equipa de sapadores acompanhados de um autotanque - o incêndio estava controlado, e assumiram as operações de rescaldo. Um meio aéreo de combate sobrevoou o local apenas para observação, tendo decidido não participar de forma ativa no combate.	06/10/2017	<p>Apesar de não haver causas concretas para esta emergência, as ações corretivas e de prevenção instituídas desde o início da obra (1ª Decapagem das áreas adjacentes aos locais onde se irão efetuar pegas de fogo, dentro dos limites de expropriação; 2ª Reforço da rega da zona da pega de fogo imediatamente antes da carga dos furos; 3ª Presença no local de pega de extintores de incêndio; 4ª Presença de jopper com cisterna de água nas imediações de zona de pega) mostraram-se eficazes. Por precaução, estas medidas serão reforçadas deslocando para o local uma segunda cisterna com água.</p> <p>Por fim, as áreas adjacentes à pega devem ser inspeccionadas para verificação de eventuais focos de incêndio, proporcionando assim um combate atempado e evitando a sua propagação</p>	Reforço a partir de 06/10/2017	Reforço a partir de 06/10/2017	Reforço a partir de 06/10/2017	FECHADO (11/12/2017)

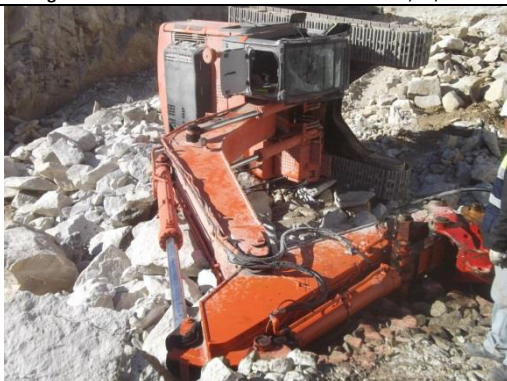
Figura 3 – Derrame ocorrido na margem direita do AHDV em 08/11/2017

X			CV08	08/11/2017	1863-FEM-AMB-2017-NOV-08-0004_ROA	Emergência ambiental relativa a ocorrência de derrame de substâncias perigosas para o solo, decorrente de acidente ocorrido com uma Hitachi 350 (gritória), na manhã do dia 8 de novembro de 2017, na frente de escavação da margem direita da barragem do AH Daivões.	<ol style="list-style-type: none"> 1. Recolocação do tampão do depósito de combustível que saltou aquando do embate; 2. Disponibilização de bacia para contenção do derrame de óleo; 3. Colocação de material e mantas absorventes na zona do derrame; 4. Recolha e acondicionamento do solo contaminado para posterior envio para operador licenciado. 	1. 2. 3. imediato (08/11/2017) 4. 10/11/2017	Ação de sensibilização sobre as consequências ambientais dos acidentes com máquinas e equipamentos.	01/12/2017	1. 2. 3. 08/11/2017	01/12/2017	ABERTA (em avaliação de eficácia)
X			CV05	11/12/2017	1860-MAE-AMB-2017-Dez-11-0007_ROA	Constatada emergência ambiental, na zona da Tomada de Água de Gouvães (Aiaque Sul), referente a uma inundação ocorrida na madrugada de 10 para 11 de dezembro de 2017, decorrente das condições climáticas adversas que se fizeram sentir nessa altura (elevada precipitação). A emergência foi identificada às 08:30h do dia 11 de dezembro de 2017.	<p>Activação do Plano de Emergência Ambiental da Obra com comunicação do Encarregado de obra a céu aberto para o Gestor Ambiental às 08h30m.</p> <p>Bombagem da água acumulada na Tomada de Água com passagem pelo sistema de tratamento existente no local antes de reiniciar qualquer actividade.</p> <p>Recolha e acondicionamento de eventuais resíduos existentes na frente de obra.</p> <p>Arrumação da frente de obra.</p>	11/12/2017	<p>Revisão do procedimento de Prevenção e Actuação para Cheias e Inundações, prevendo o cenário de acumulação de água em caso de elevada precipitação. O responsável pela frente (encarregado) deverá garantir, sempre que haja previsão de elevada precipitação que todos os equipamentos sejam colocados em local não susceptível de inundar.</p> <p>Verificar/confirmar que as bombas encontram-se em funcionamento.</p>	24/01/2018	11/12/2017		ABERTA (em avaliação de eficácia)

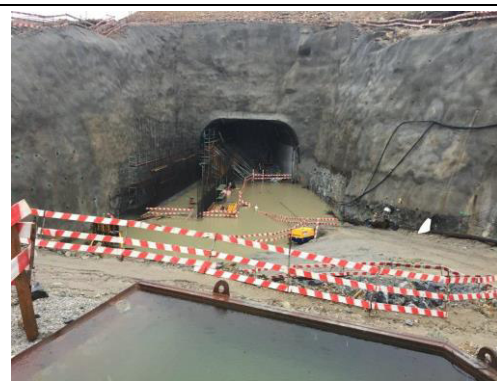
Figura 4 – Inundação ocorrida na Tomada de Água do AHGV em 11/12/2017

Estas emergências ambientais relativas a Inundação e Incêndios, originadas por causa alheia à empreitada, mas com afetação na mesma, não foram contabilizadas para efeito de avaliação de desempenho ambiental.

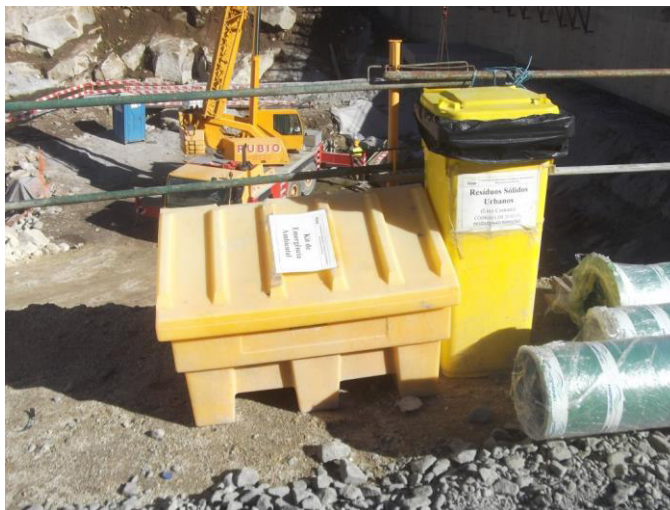
Figura 1 – Kit de emergência ambiental presente na Ensecadeira de Montante de Daivões (24/10/2017)

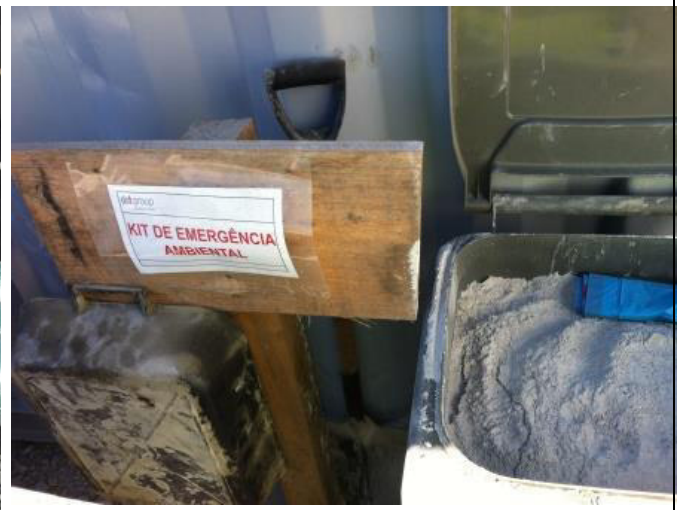
Figura 2– Kit de emergência ambiental presente na Pedreira de Gouvães (04/10/2017)

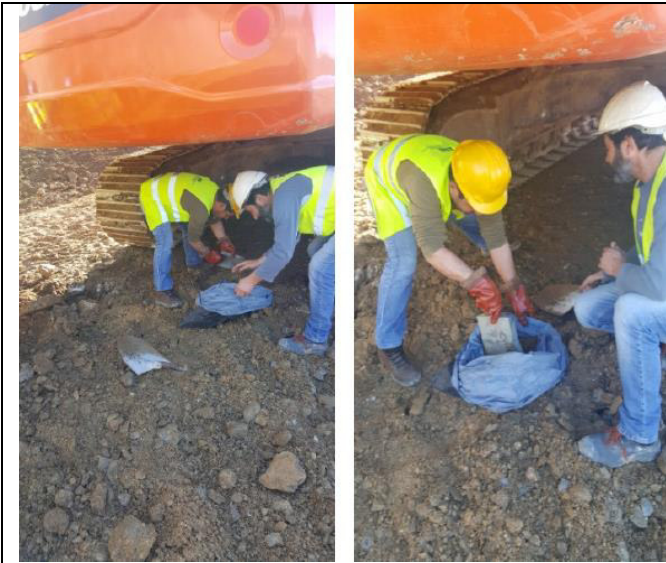
Figura 3– Realização de simulacro Derrame de substância perigosa com risco de afectação da água do rio na Ensecadeira da Tomada de Água de Daivões (21/12/2017)

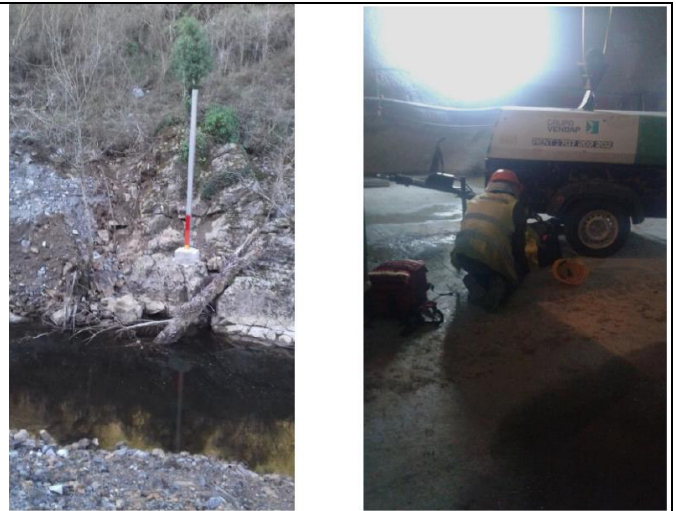
Figura 4– Realização de simulacro de Cheia realizado na frente de trabalho do túnel de desvio do rio do Alto Tâmega (08/01/2017)
